ÉVALUATION DE L'EFFET STRUCTUREL DE L'IMPACT D'UN
MICROMÉTÉORITE OU D'UN DÉBRIS ORBITAL SUR LE BRAS
CANADIEN 2

DÉPARTEMENT DE GÉNIE MÉCANIQUE
ÉCOLE POLYTECHNIQUE DE MONTRÉAL

MÉMOIRE PRÉSENTÉ EN VUE DE L'OBTENTION
DU DIPLOME DE MAÎTRISE ÈS SCIENCES APPLIQUÉES
(GÉNIE MÉCANIQUE)

JUILLET 2014

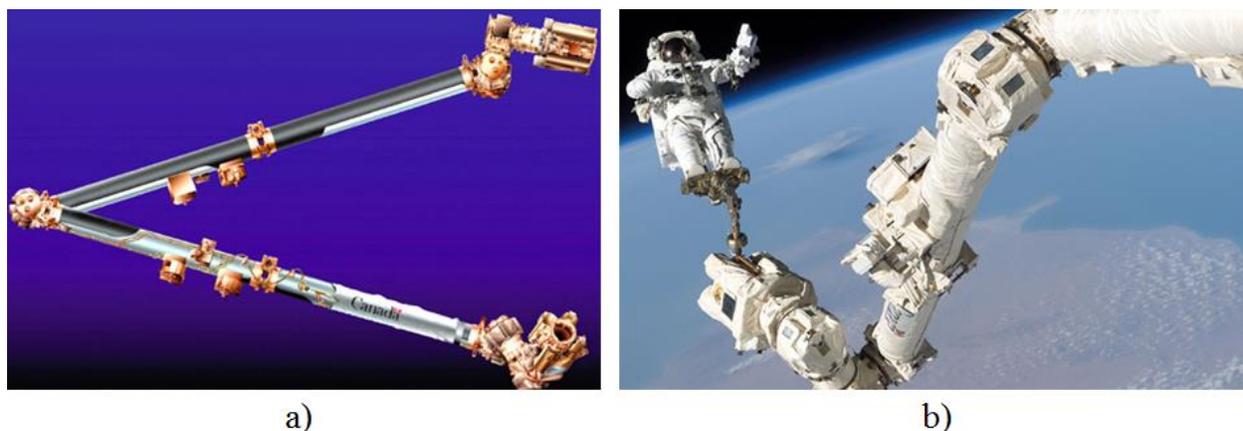
Figure 1 : Canadarm2 a) Schéma de la structure principalement composée de tubes de composite. (Crédit image : MDRobotics) b) Photo du Bras canadien 2 avec l'astronaute Chris Hadfield. (Crédit photo : NASA)

La Figure 1b montre le Bras canadien 2 recouvert de sa couverture thermique. La couche externe de beta cloth seulement est visible.

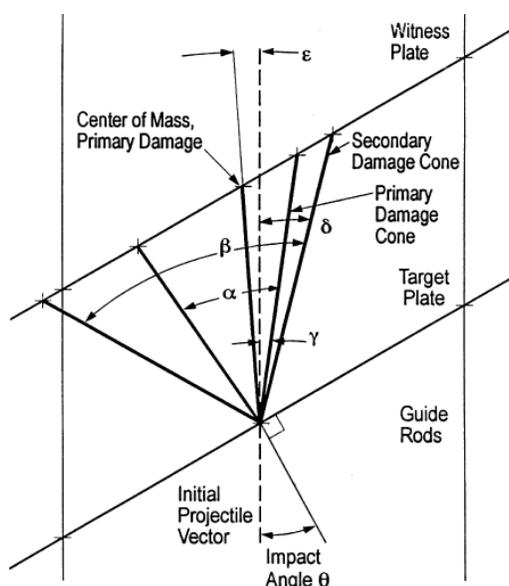
Figure 1-1 : Illustration d'un impact à incidence oblique. Image tirée de : (Lamontagne et al., 2001)

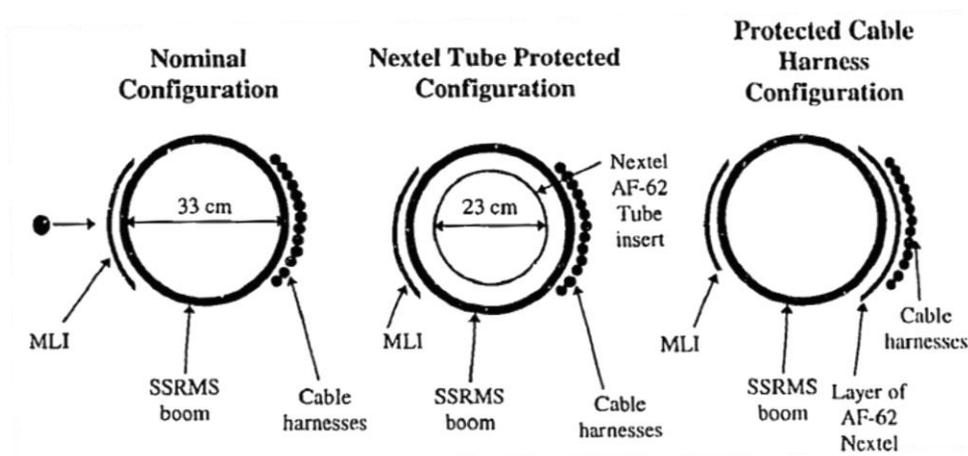
Figure 1-2 : Illustration des trois configurations du SSRMS testées par Shortliffe et Tennyson. Image tirée de (Shortliffe, 1996).

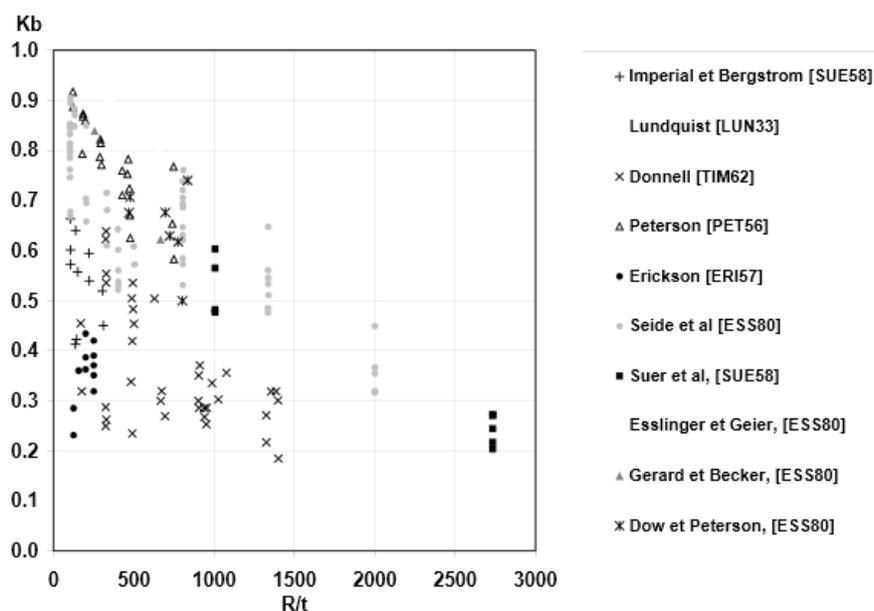
Figure 1-3 : Résultats obtenus lors d'essais en flexion pure par différents auteurs entre 1930 et 1980. Image tirée de (Mathon, 2004) p.88. La compilation des résultats des études anciennes a été réalisée par l'auteur dans le cadre de ses études doctorales.

Ces études anciennes ont permis de comparer la contrainte maximale supportée en flexion avec la contrainte classique calculée. La Figure 1-3 montre un résumé des résultats obtenus par différentes études. On peut y voir que plus la coque est épaisse (ratio R/t faible), alors plus la contrainte expérimentale pouvant être supportée en flexion s'approche de la contrainte classique.

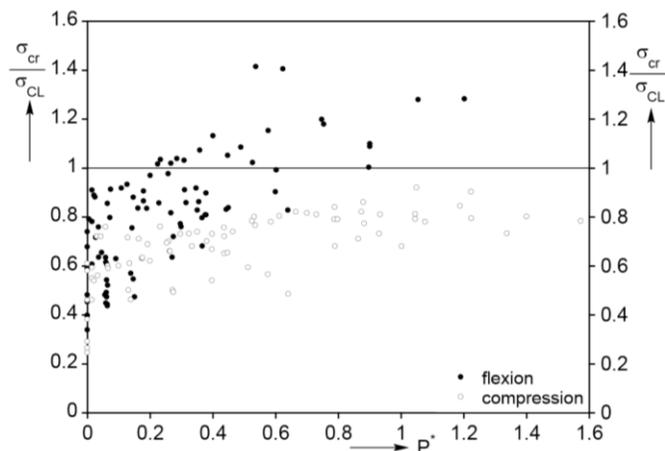
Figure 1-4 : Résumé des résultats obtenus par l'INSA de Lyon pour des coques en flexion et compression. Image tirée de (DaSilva, 2011).

La Figure 1-4 résume toutes les données de l'étude. On peut y voir deux tendances distinctes pour les modes de flambement en compression et en flexion. Les contraintes critiques de flexion sont plus élevées que celles de compression et sont plus affectées par l'augmentation de la pression interne.

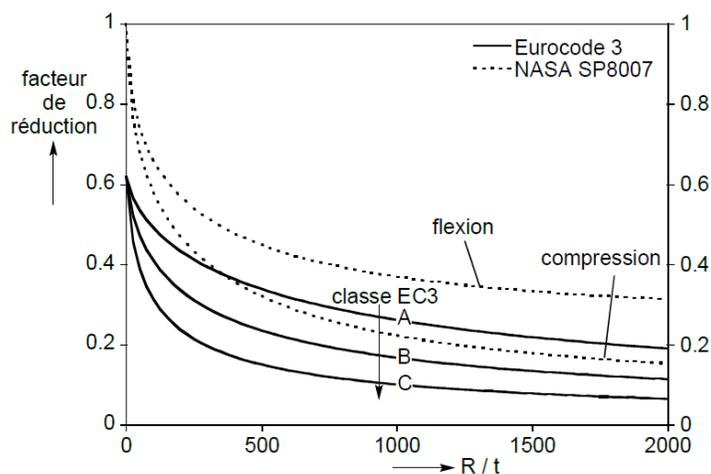
Figure 1-5 : Facteurs de réduction conseillés par les normes de la NASA et l'Eurocode. Image tirée de (DaSilva, 2011) p.126.

Pour comparaison, la Figure 1-5 présente les courbes pour les normes de dimensionnement des coques minces de la NASA et de l'Eurocode.

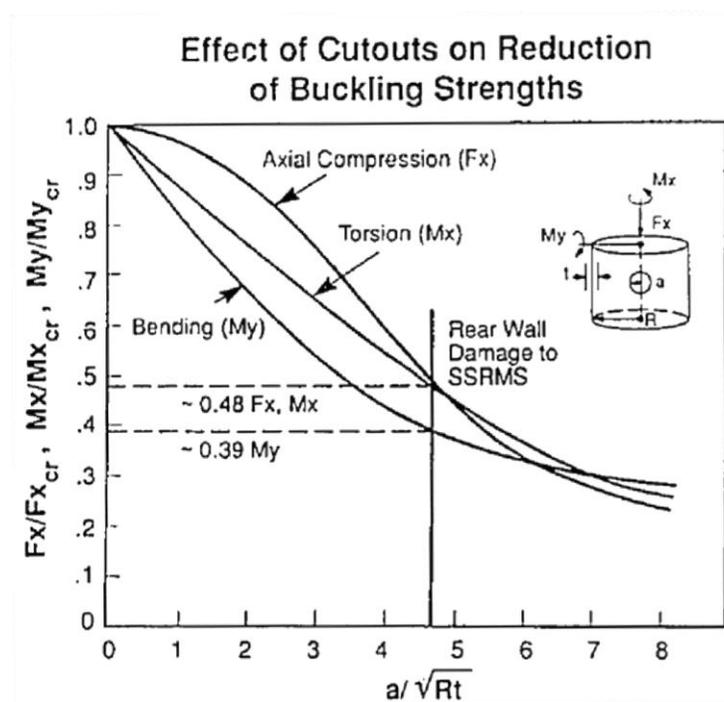
Figure 1-6 : Effet d'un trou sur la résistance résiduelle en compression, torsion et flexion d'un cylindre. Image tirée de (Tennyson & Shortliffe, 1996).

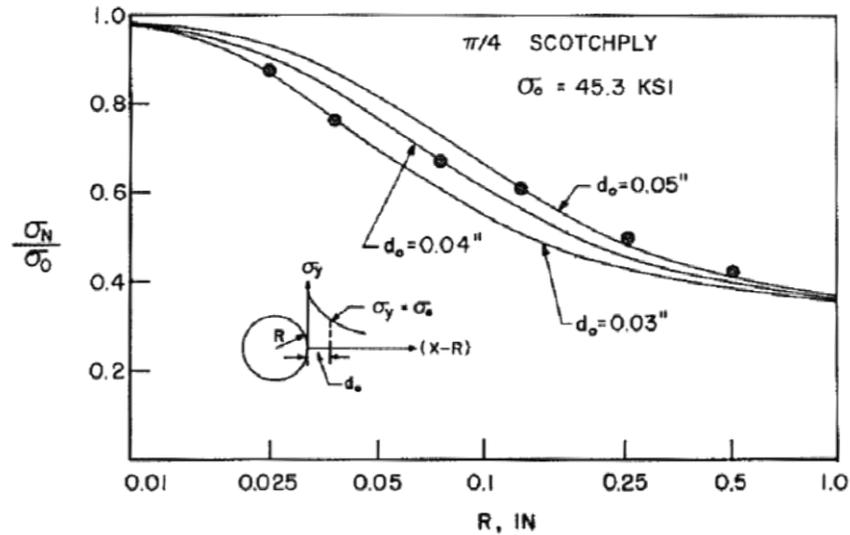
Figure 1-7 : Réduction de la résistance d'un laminé quasi-isotrope de fibres de verre/époxy due à la présence d'un trou, critère de la distance caractéristique. Image tirée de (Whitney & Nuismer, 1974).

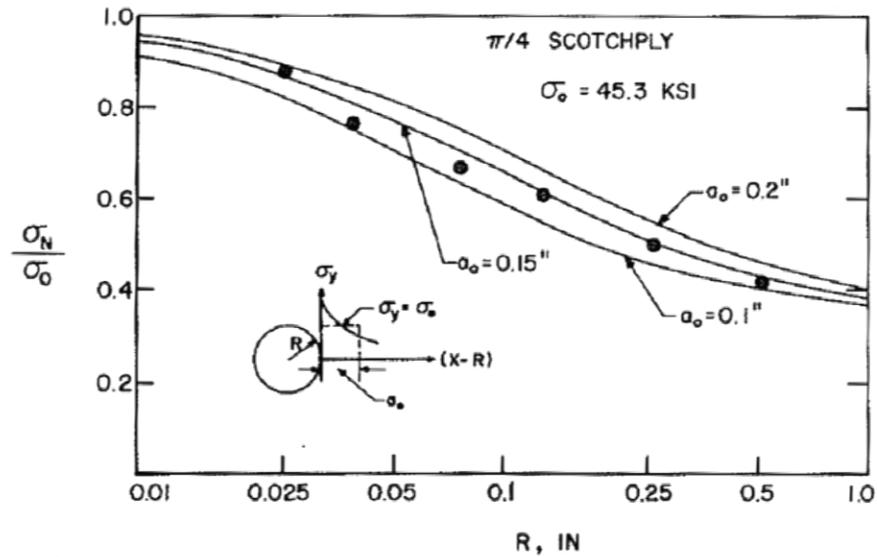
Figure 1-8 : Réduction de la résistance d'un laminé quasi-isotrope de fibres de verre/époxy due à la présence d'un trou, critère de la contrainte moyenne. Image tirée de (Whitney & Nuismer, 1974).

Cette relation est illustrée à la Figure 1-8. Pour de grands trous ($r > 1,0in$), ce second critère concorde avec le premier et une réduction de résistance de l'ordre de 60% est obtenue.

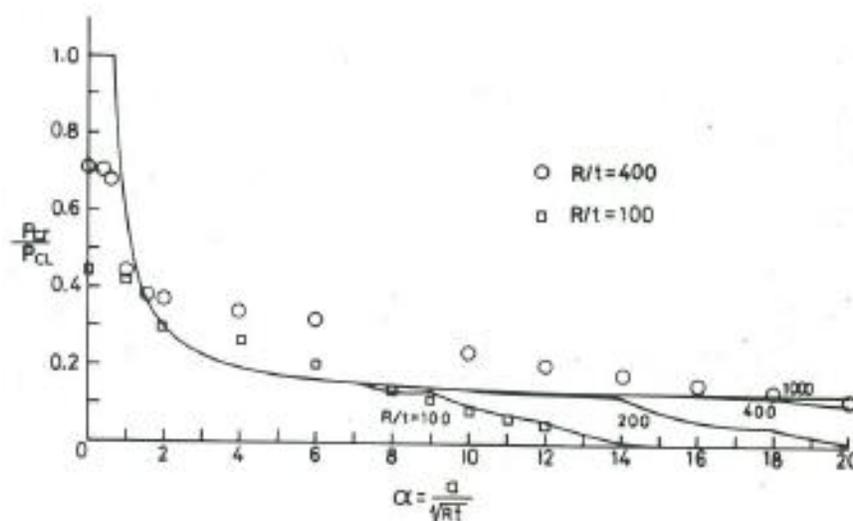
Figure 1-9 : Charge de flambement en compression d'un cylindre contenant un trou non renforcé en fonction du paramètre α . Image tirée de (Toda, 1983).

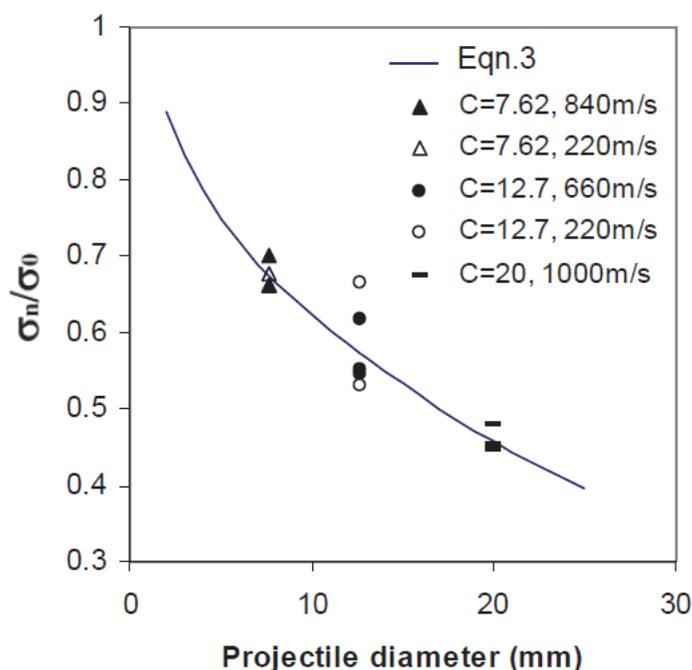
Figure 1-10 : Ratio de la résistance ultime de tension pour les spécimens impactés sur celle d'un spécimen non-impacté en fonction du diamètre du projectile. Image tirée de (Wang & Callinan, 2013).

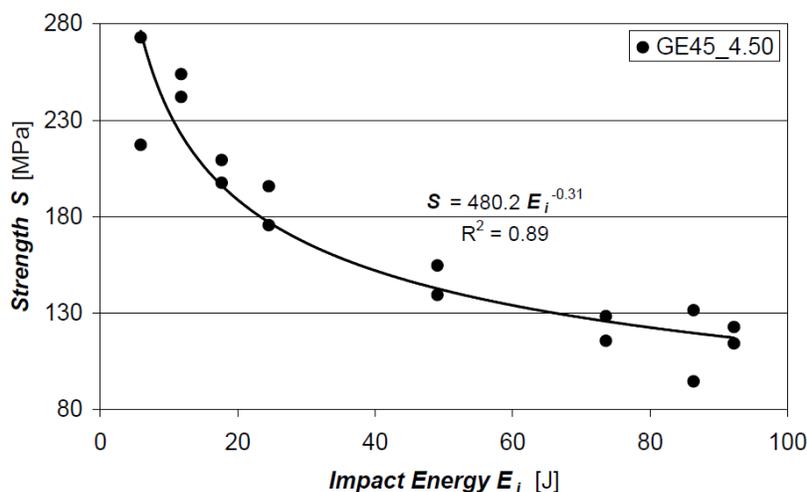
Figure 1-11 : Résistance résiduelle en flexion quasi-statique d'un laminé de fibres de verre/époxy en fonction de l'énergie de l'impact. Image tirée de (Belingardi et al., 2009).

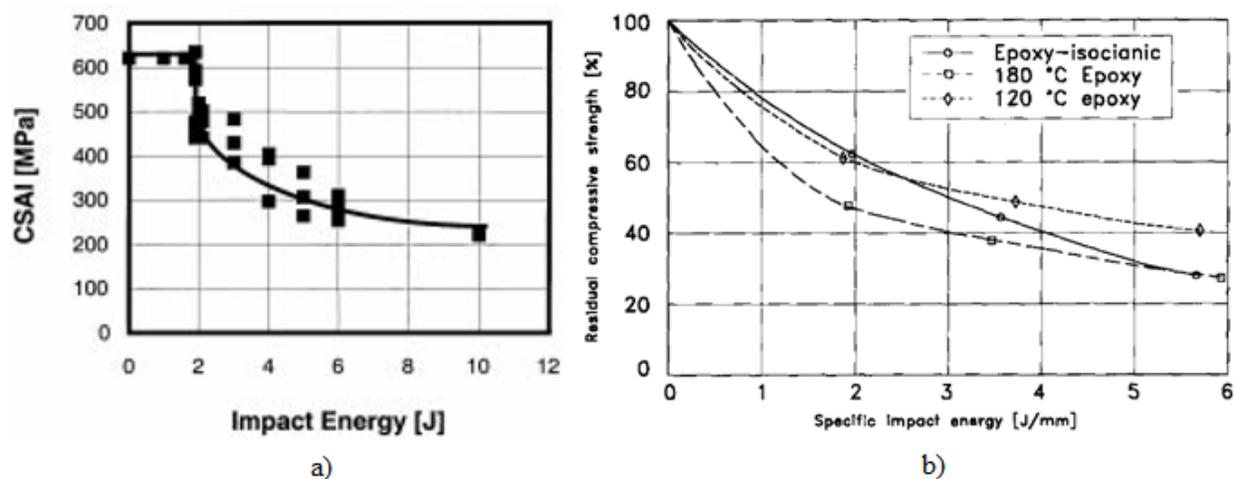
Figure 1-12 : Résistance résiduelle en compression après impact d'un laminé en fonction de l'énergie d'impact. Images tirées de a) (Mitrovic, Hahn, Carman, & Shyprykevich, 1999) et b) (Sala, 1997).

rupture totale du laminé en compression. Pour des énergies d'impacts de l'ordre de 10J, une diminution de la résistance ultime en compression de l'ordre 70% peut être attendue comme le montrent les résultats obtenus par différents groupes de recherche présentés à la Figure 1-12.

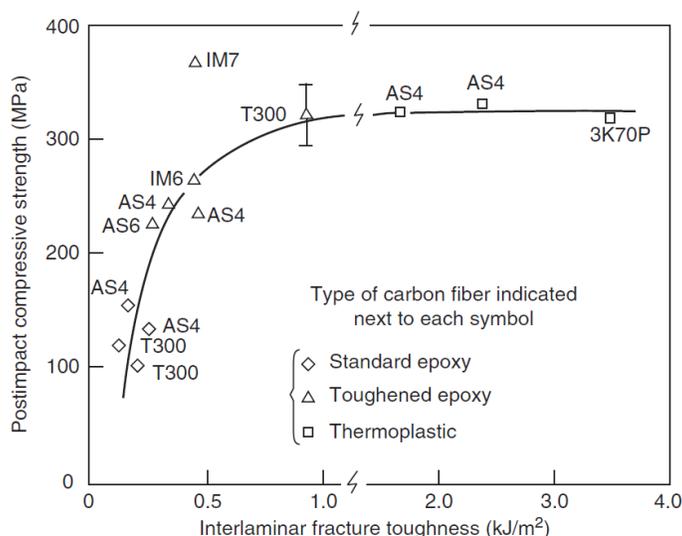
Figure 1-13 : CSAI de plusieurs laminés de fibres de carbone en fonction de la résistance à la propagation de fissures de la matrice. Image tirée de (Mallick, 2007) et adaptée de (Leach, 1987).

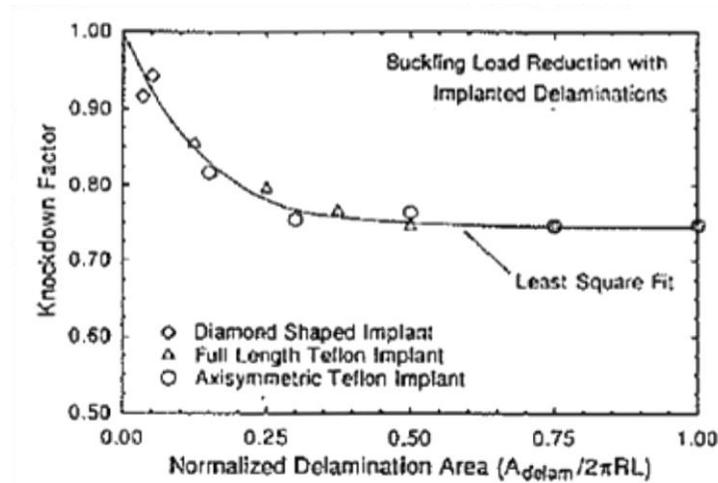
Figure 1-14 : Rapport de la contrainte entraînant la rupture en flexion d'un cylindre contenant une délamination sur la contrainte d'un cylindre intact en fonction de l'aire de la délamination (Tennyson & Krishnakumar, 1993).

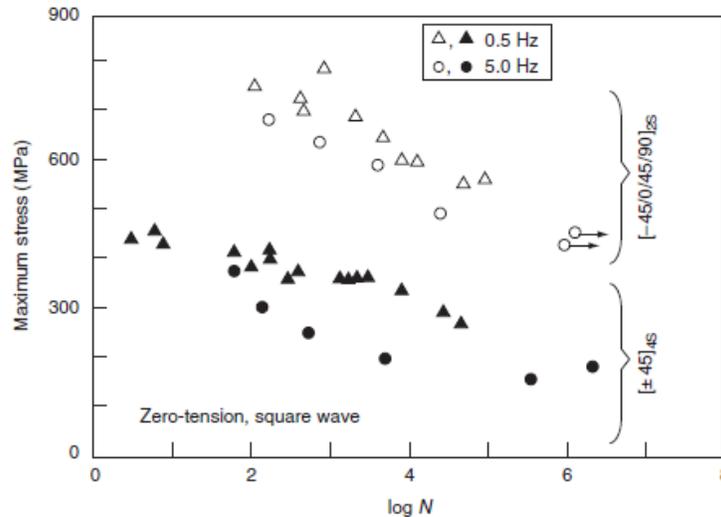
Figure 1-15 : Influence de la fréquence de tests sur les performances en fatigue de laminés de fibres de carbone/PEEK pour deux séquences d'empilement. Image tirée de (Mallick, 2007) et adaptée de (Leach, 1987).

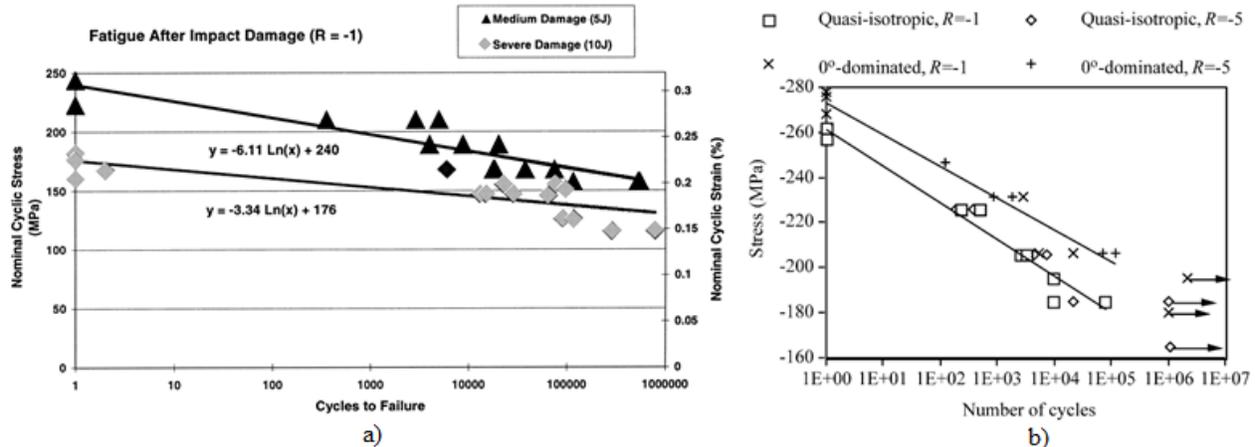
Figure 1-16 : Courbes S-N de laminés impactés chargés en T-C obtenus par deux groupes de recherche. Images tirées de a) (Symons & Davis, 2000) et b) (Melin & Schön, 2001).

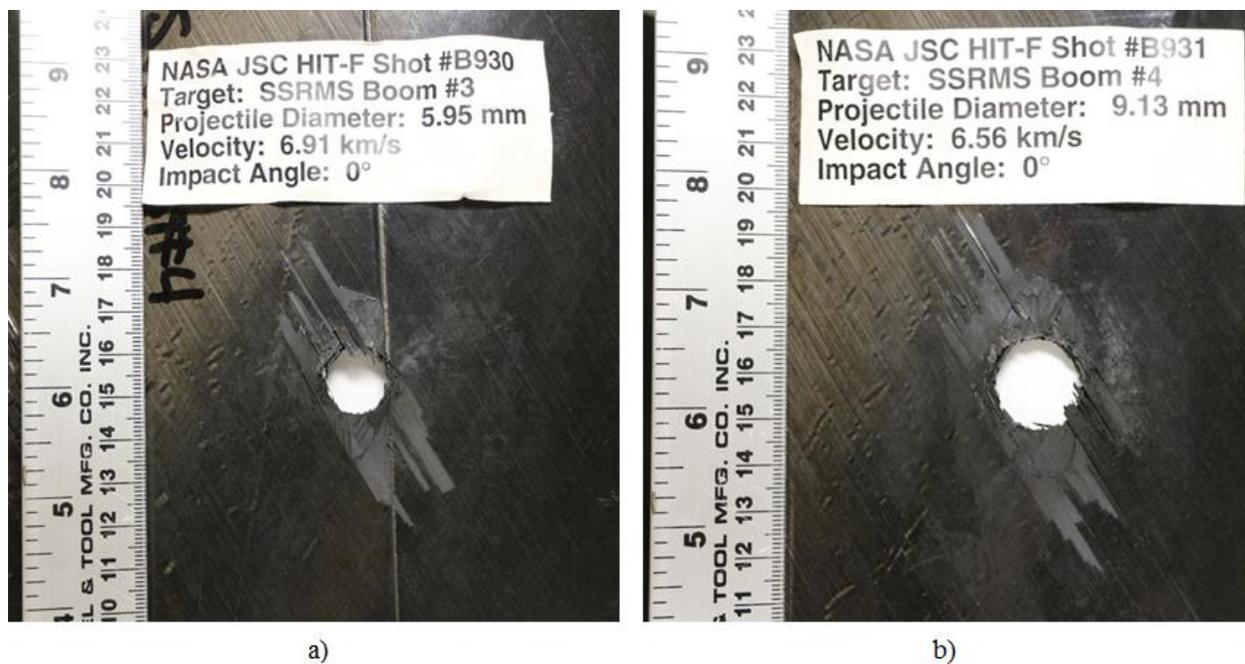
Figure 2-1 : Cratères d'entrées obtenus lors des essais 3 et 4. a) avec une bille de 5,95mm de diamètre voyageant à 6,91km/s et b) avec une bille de 9,13mm voyageant à 6,56km/s.

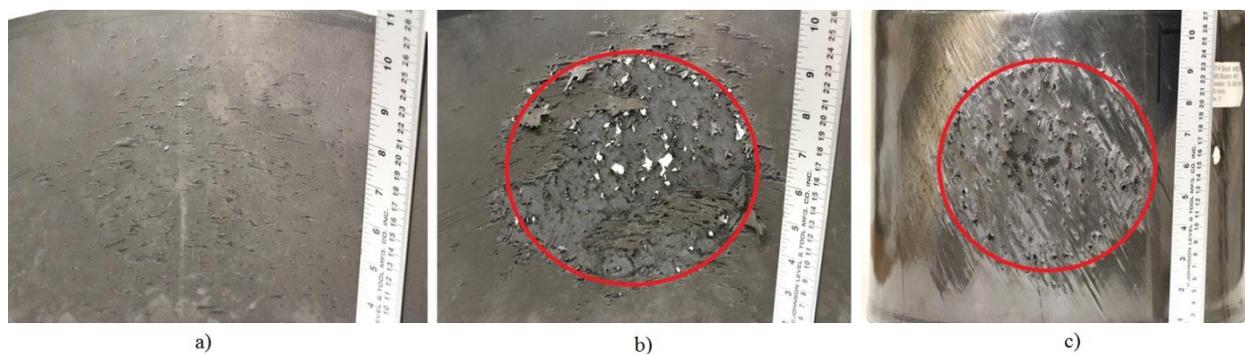
Figure 2-2 : Dommages sur les parois arrière du cylindre causés par les tests d'impacts. a) Paroi arrière interne pour l'essai 3, b) paroi arrière interne pour l'essai 4 et c) paroi arrière externe pour l'essai 4. Les cercles rouges délimitent la zone de dommages primaires.

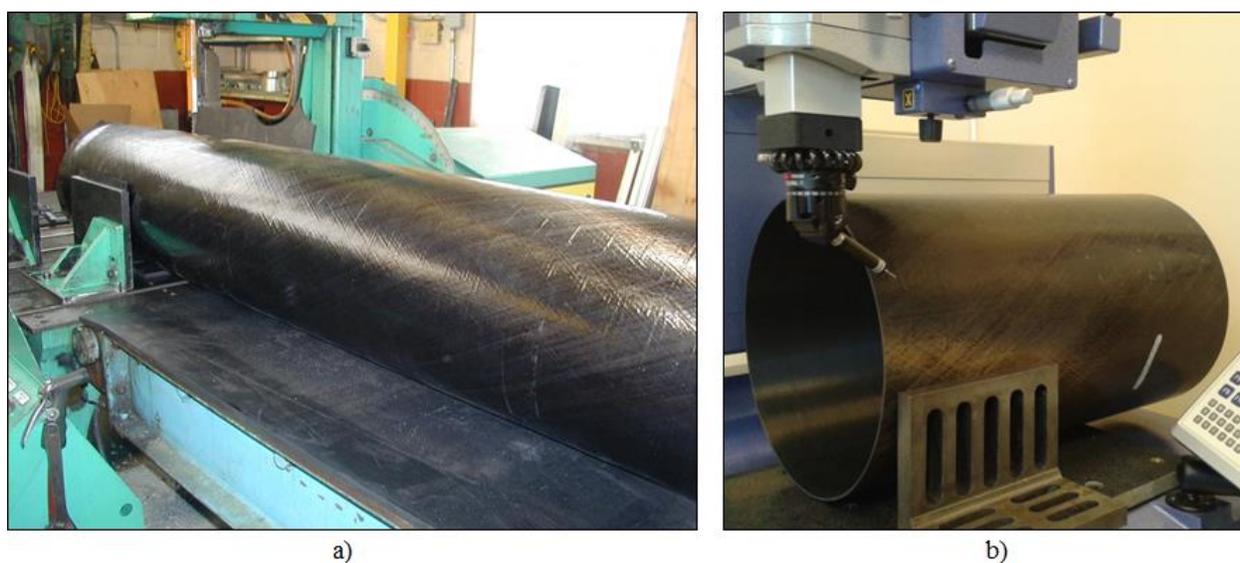
Figure 2-3 : a) Cylindre restant de la fabrication du SSRMS dans les années 1990 sur le banc de scie au CNRC Val-Cartier. (Crédit photo : CNRC Val-Cartier) b) Un échantillon de 60cm de longueur sur une table de métrologie à l'ASC.

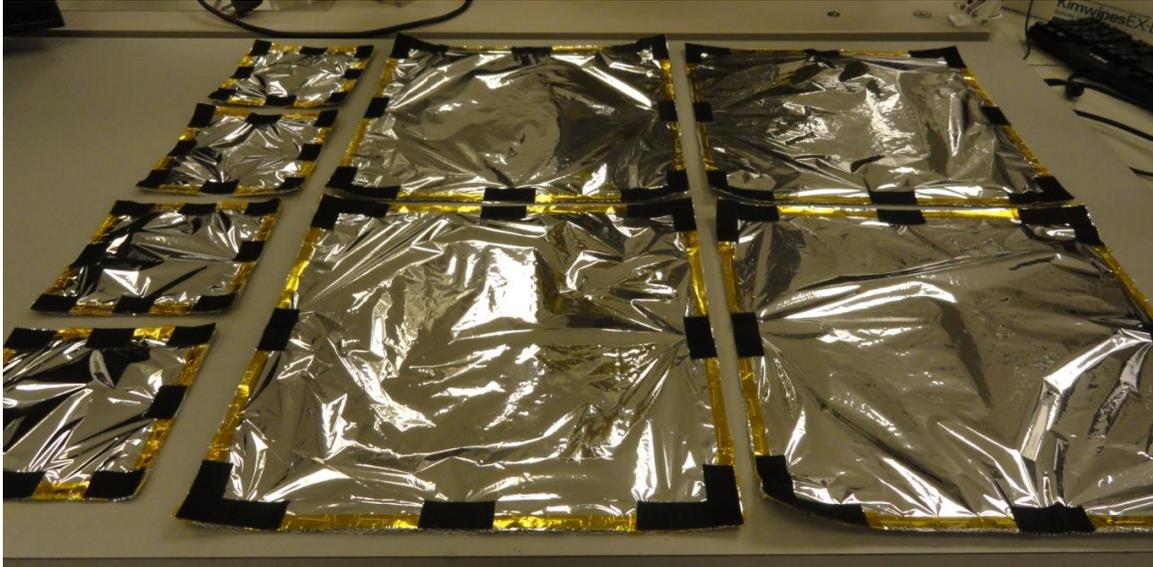
Figure 2-4 : Photo des 8 échantillons de MLI fabriqués pour les tests d'impacts.

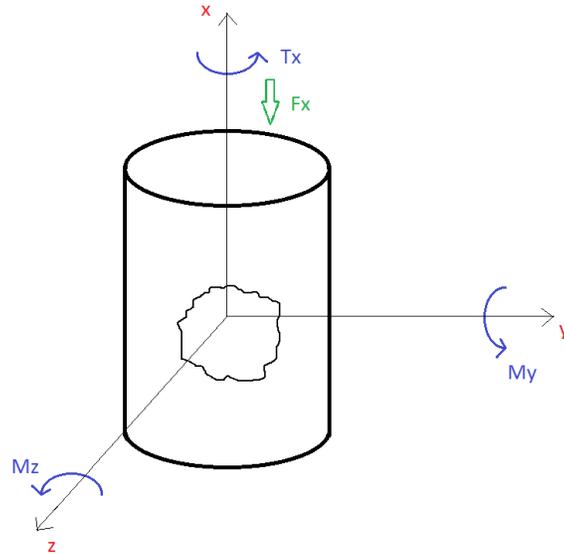
Figure 2-5 : Illustration des chargements pouvant être appliqués sur le cylindre impacté représentant le Bras canadien 2.

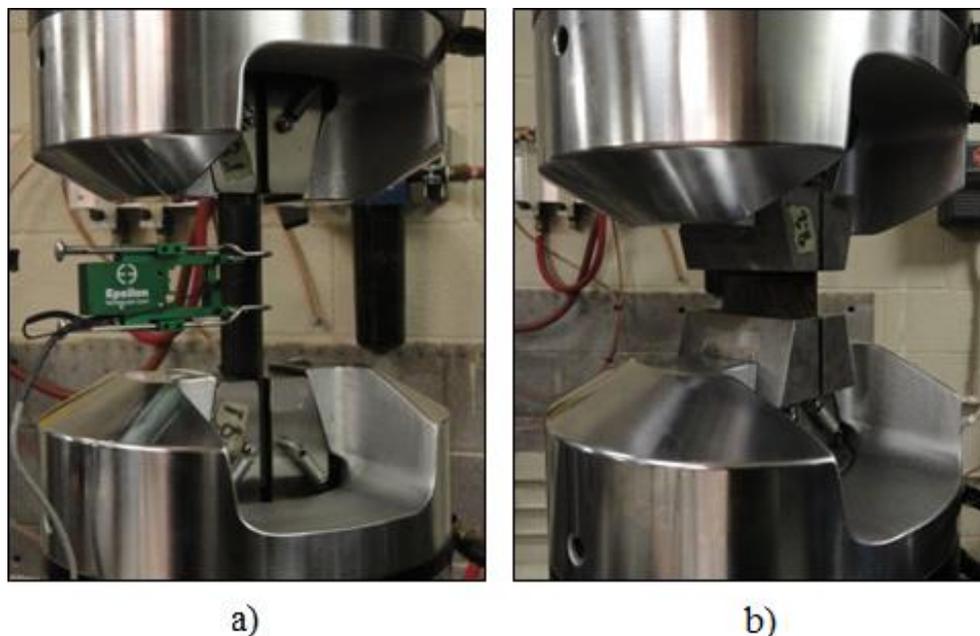
Figure 2-6 : Photos prises lors des tests quasi-statiques sur les échantillons de IM7/PEEK. a) Test de traction avec extensomètre. b) Test de compression.

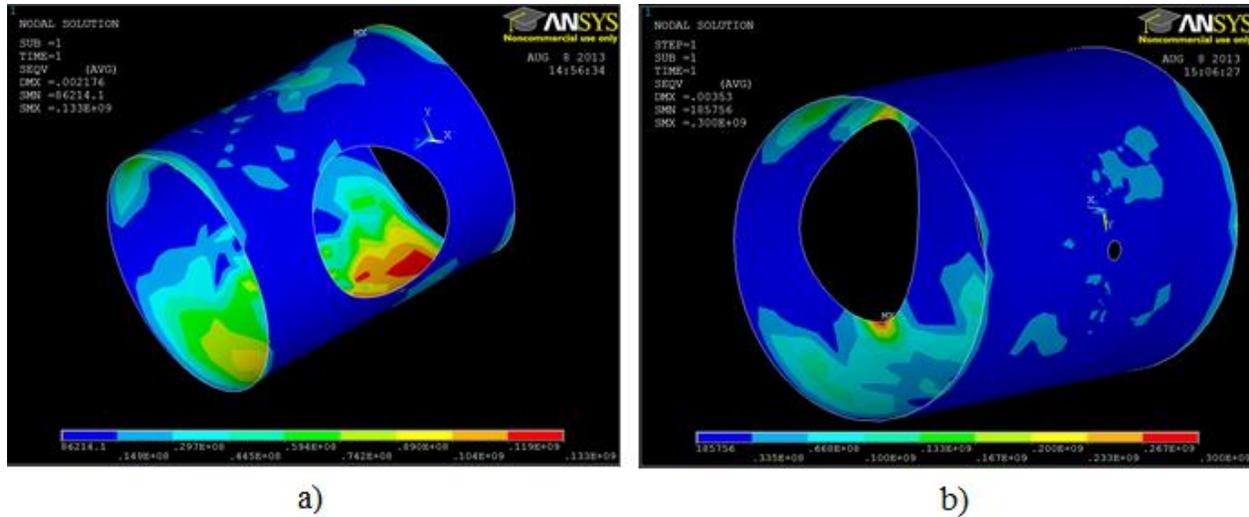
Figure 2-7 : Résultats des analyses effectuées avec ANSYS pour les deux positions de flexion considérées. a) Le moment appliqué est $M_z = 3400 \text{ Nm}$, la contrainte maximale ressentie est de 133MPa à la fibre extrême. b) Le moment appliqué est $M_y = 3400 \text{ Nm}$, la contrainte maximale ressentie est de 300MPa en périphérie du trou.

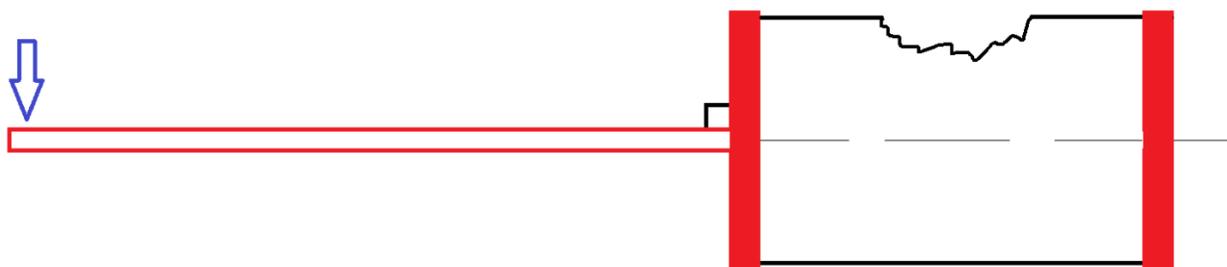
Figure 2-8 : Illustration du concept de chargement en flexion de l'échantillon cylindrique par l'intermédiaire d'un bras de levier.

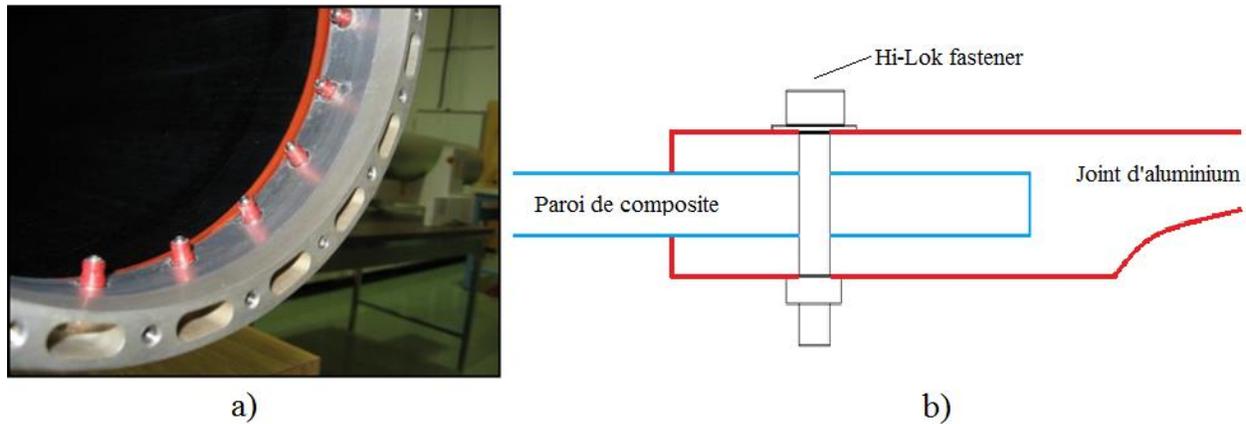
Figure 2-9 : a) Photo de l'attache de la section cylindrique de composite sur l'articulation en aluminium du Bras canadien 2. Image tirée de (Krimbalis, Djokic, Hay, & Cole, 2013). b) Vue de section de la jonction entre le tube de composite et l'articulation en aluminium.

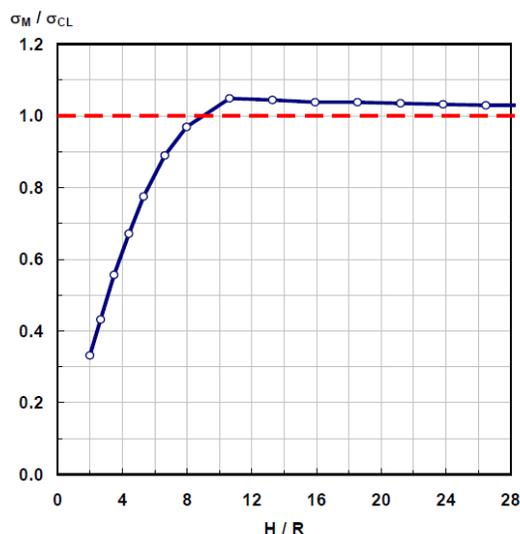
Figure 2-10 : Effet de la longueur du bras de levier sur la contrainte maximale supportée en flexion. Image tirée de (Antoine, 2000).

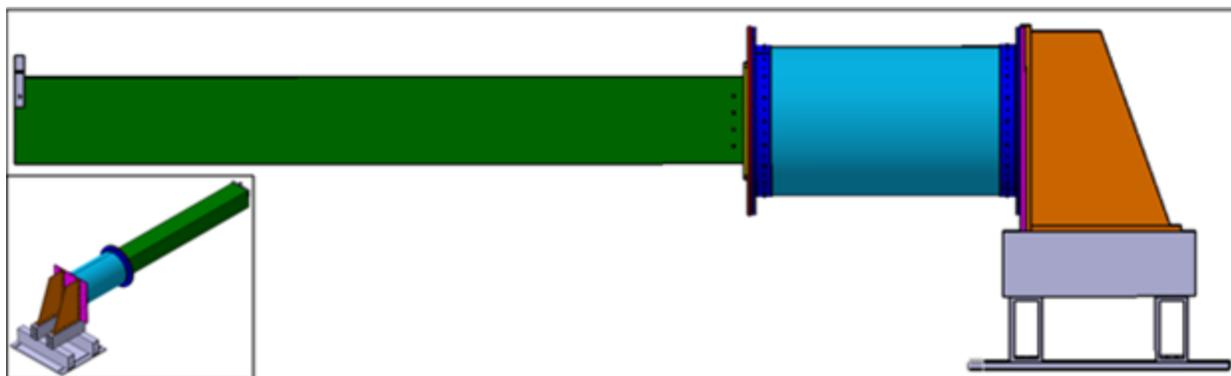
Figure 2-11 : Schéma du montage de flexion vu de côté et vue isométrique dans le coin inférieur.

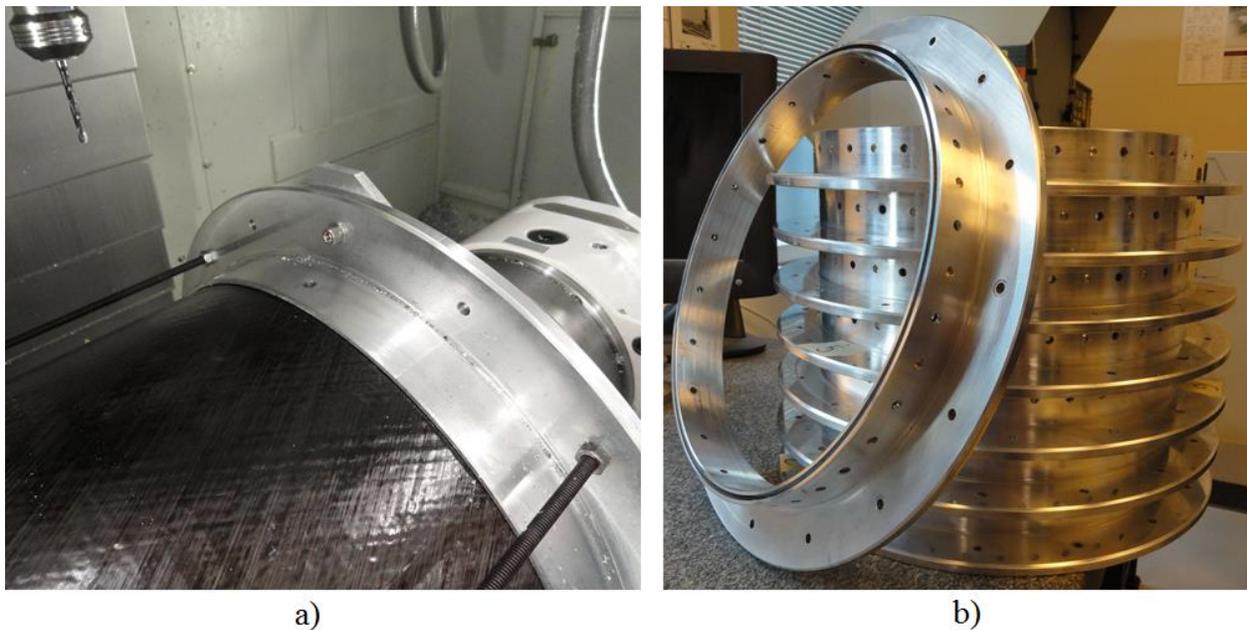
Figure 2-12 : Fabrication des brides d'aluminium pour les cylindres de composite. a) Perçage des brides en conjonction avec les cylindres de composite. b) Les huit brides pour les cylindres de composite terminées.

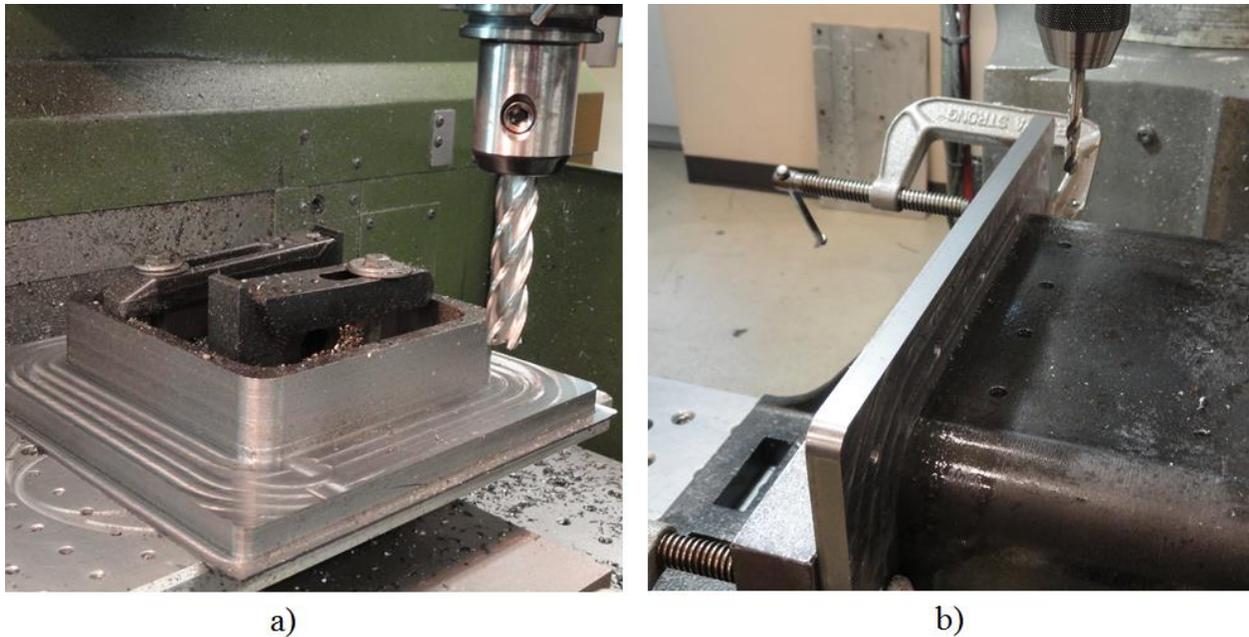
Figure 2-13 : Fabrication et installation de la bride carrée. a) Usinage de la pièce d'acier à la fraiseuse. b) Insertion de la bride carrée dans le bras de levier et perçage en conjonction pour permettre l'installation de 16 boulons.

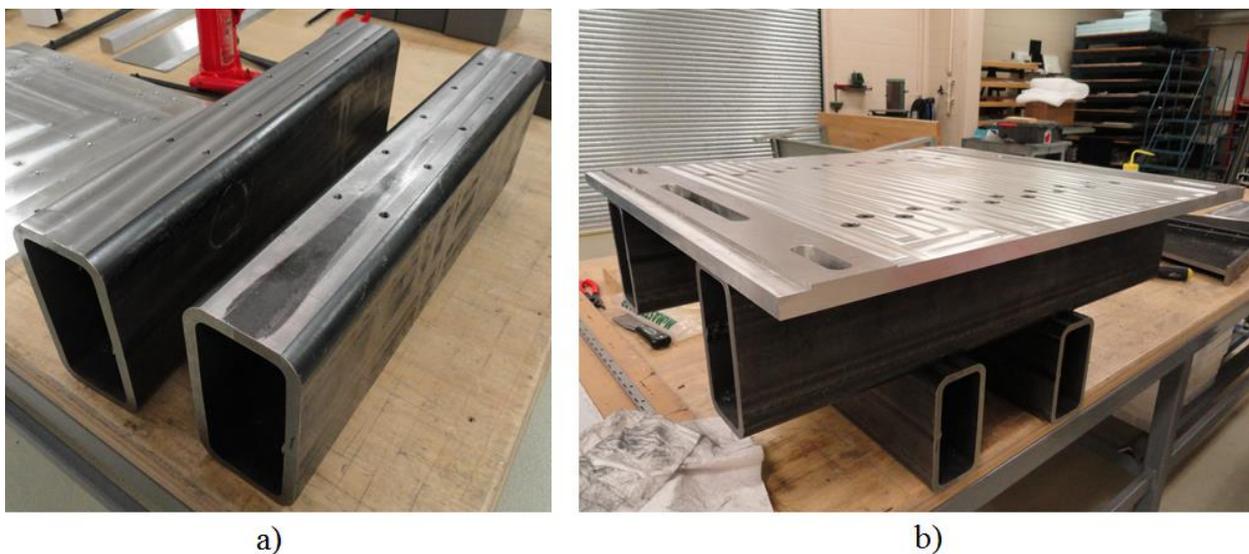
Figure 2-14 : Fabrication de la base du montage. a) Profilés standards découpés et percés servant d'appuis pour élever le cylindre au niveau de la machine uniaxiale. b) Assemblage des profilés découpés et de la plaque d'interface avec le sol. Les rainures sur le côté de la plaque permettent de visser la base du montage dans le plancher du laboratoire.

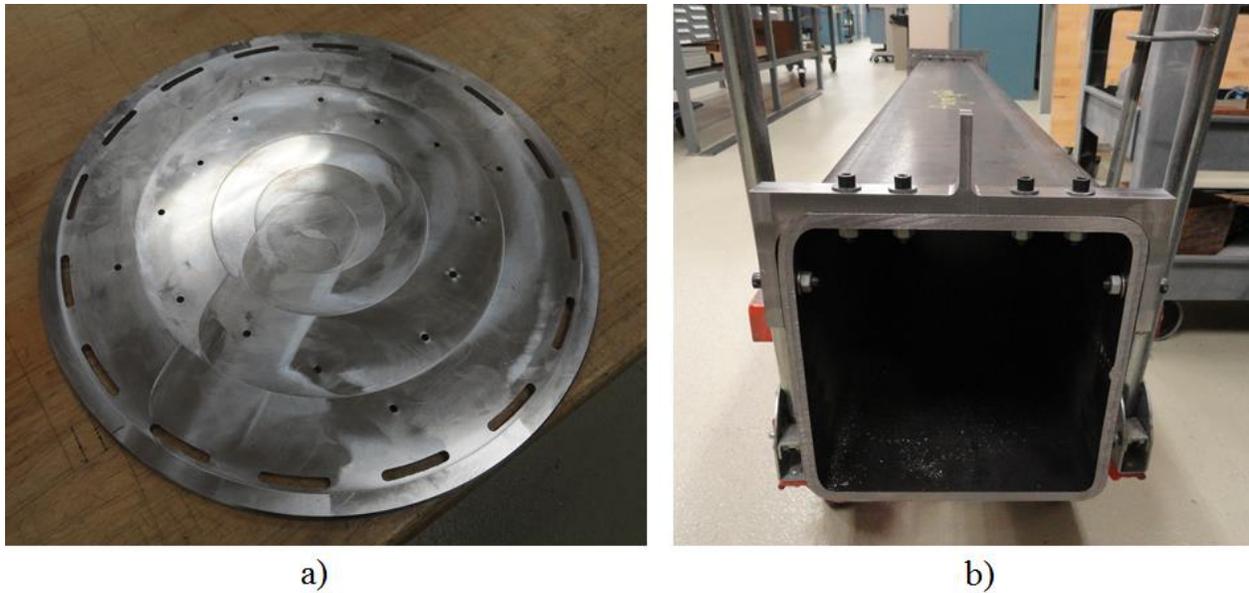
Figure 2-15 : Fabrication des autres pièces du montage. a) Couvercle d'aluminium rainuré terminé. Les rainures permettent de compenser le désalignement angulaire possible entre les deux brides du cylindre testé. b) Pièce d'interface avec la machine uniaxiale vissée dans le bras de levier en acier. La serre de la machine est attachée à la partie verticale.

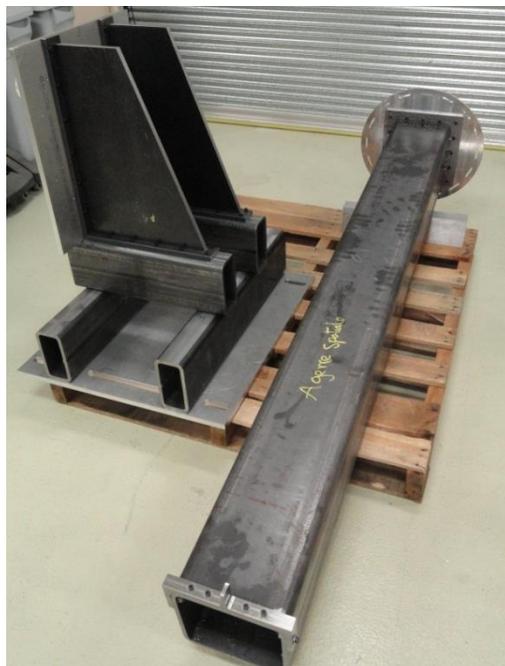
Figure 2-16 : Les deux sections du montage terminées, avant le transfert au laboratoire de tests mécaniques. Le cylindre à tester doit être attaché entre la base (à gauche sur la photo) et le bras de levier (à droite sur la photo).

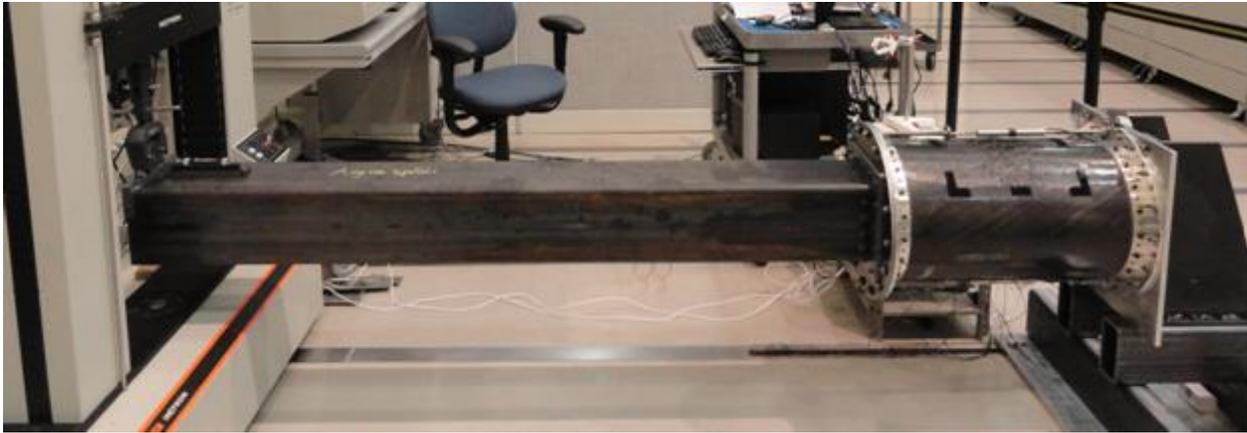
Figure 2-17 : Photo du montage avec un cylindre de composite endommagé dans le laboratoire de l'ASC.

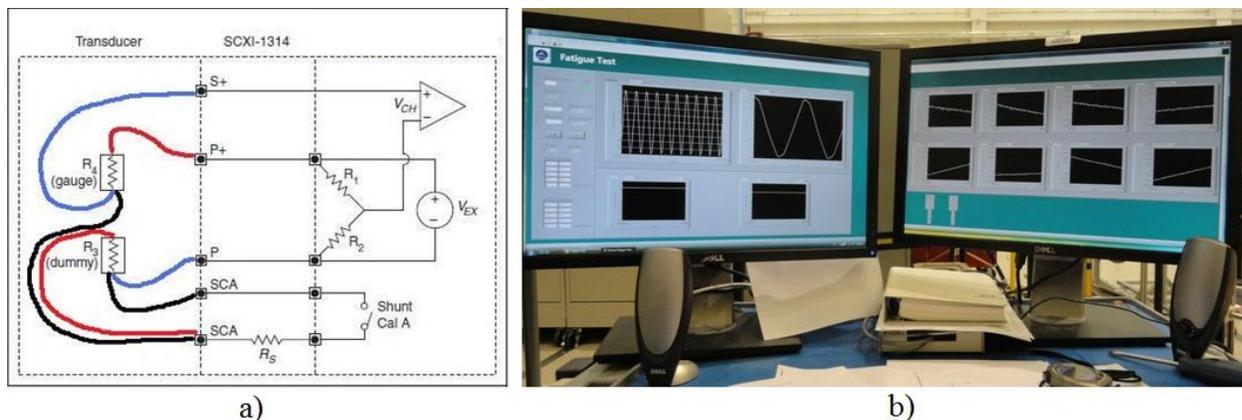
Figure 2-18 : Acquisition de données. a) Schéma de branchement des jauges en demi-pont sur l'interface SCXI-1314 pour compenser les variations de température de la pièce. b) Face-avant du programme Labview de contrôle de la machine et d'enregistrement des données.

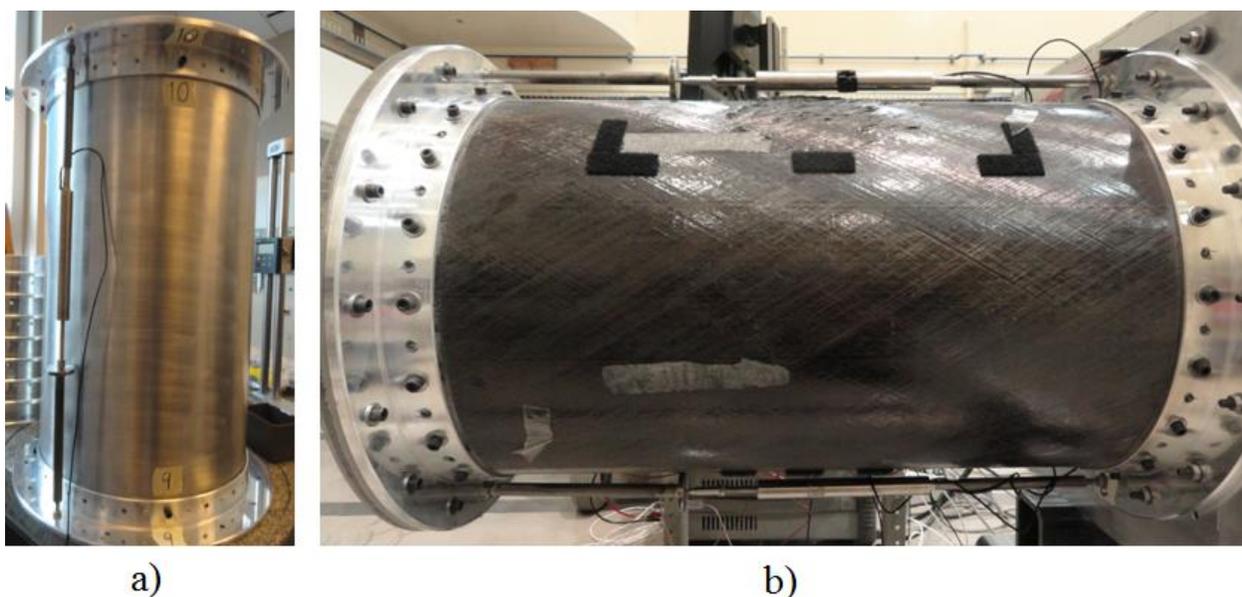
Figure 2-19 : Capteurs LVDT utilisés pour mesurer l'allongement des cylindres. a) Fabrication des pièces de support pour les capteurs et test du positionnement sur le cylindre d'aluminium. b) Capteurs LVDT positionnés au-dessus et au-dessous du cylindre lors d'un test.

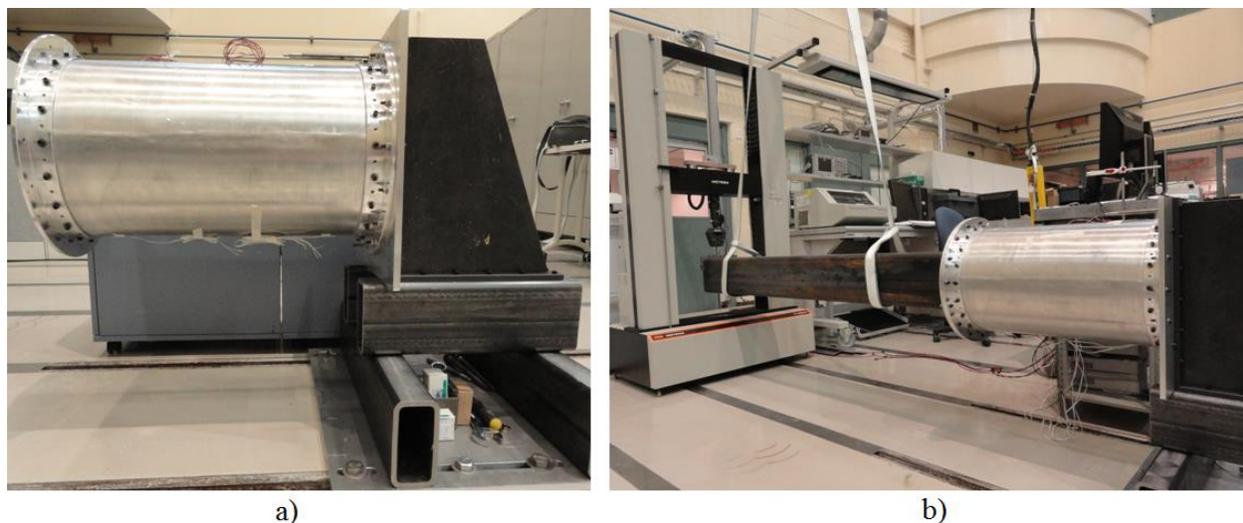
Figure 2-20 : Installation du montage préliminaire avec le cylindre d'aluminium. a) Installation du cylindre sur la base à l'aide de 16 boulons. b) Installation du bras de levier à l'aide de la grue.

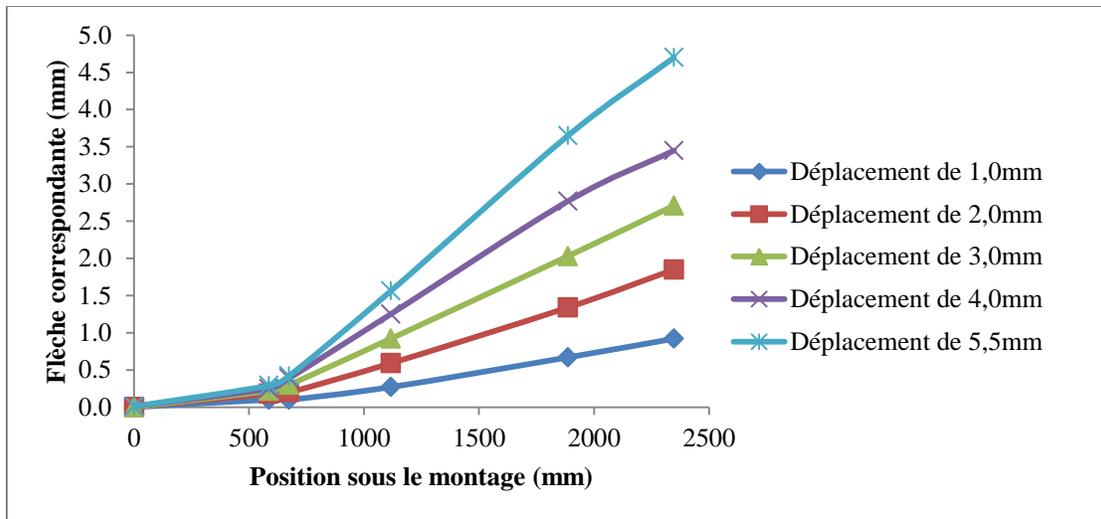
Figure 2-21 : Flèche à différents endroits (points expérimentaux) sur le montage lors de l'application de valeurs croissantes de déplacements sur la machine.

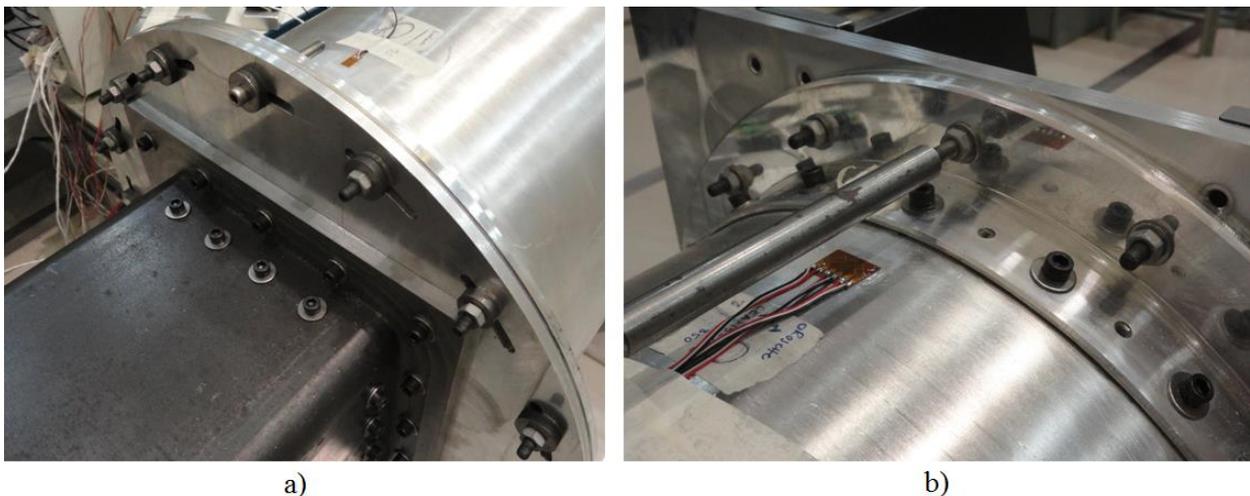
Figure 2-22 : Interfaces entre le cylindre testé et le montage. a) Jonction entre le cylindre et le bras de levier. b) Jonction entre le cylindre et la base.
