ÉVALUATION DE L'EFFET STRUCTUREL DE L'IMPACT D'UN
MICROMÉTÉORITE OU D'UN DÉBRIS ORBITAL SUR LE BRAS
CANADIEN 2

DÉPARTEMENT DE GÉNIE MÉCANIQUE
ÉCOLE POLYTECHNIQUE DE MONTRÉAL

MÉMOIRE PRÉSENTÉ EN VUE DE L'OBTENTION
DU DIPLOME DE MAÎTRISE ÈS SCIENCES APPLIQUÉES
(GÉNIE MÉCANIQUE)

JUILLET 2014

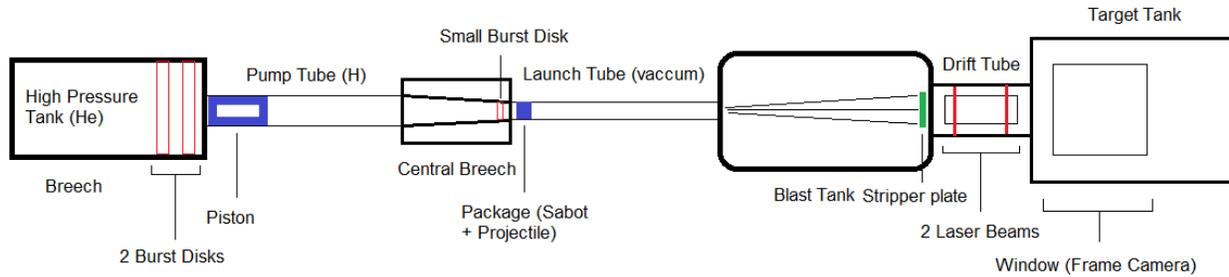
Figure 2-23 : Schéma du canon à gaz léger utilisé pour impacter les cylindres de composite dessiné suite à la visite du laboratoire.

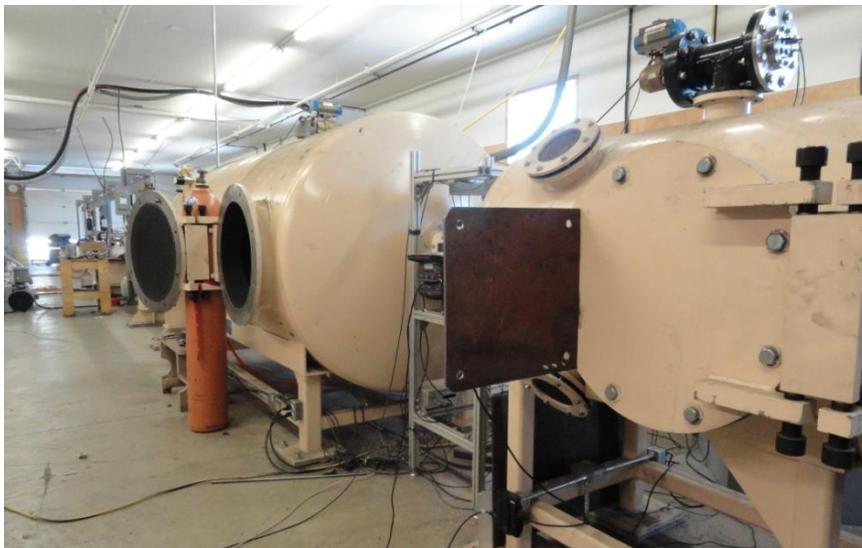
Figure 2-24 : Photo prise au laboratoire de HIT Dynamics montrant au premier plan la chambre d'impact. La chambre à haute pression se situe juste devant la porte entrouverte que l'on peut voir à l'arrière-plan.

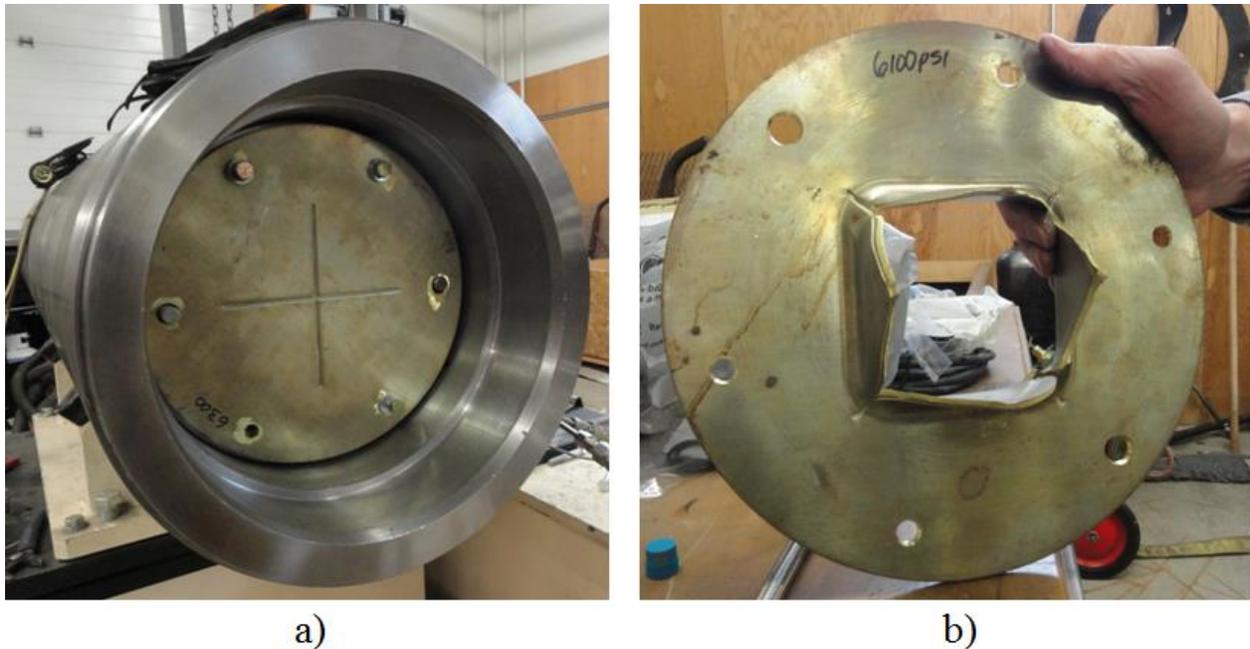
Figure 2-25 : *Burst disks* a) positionné dans la chambre à haute pression et b) éclaté après un test.

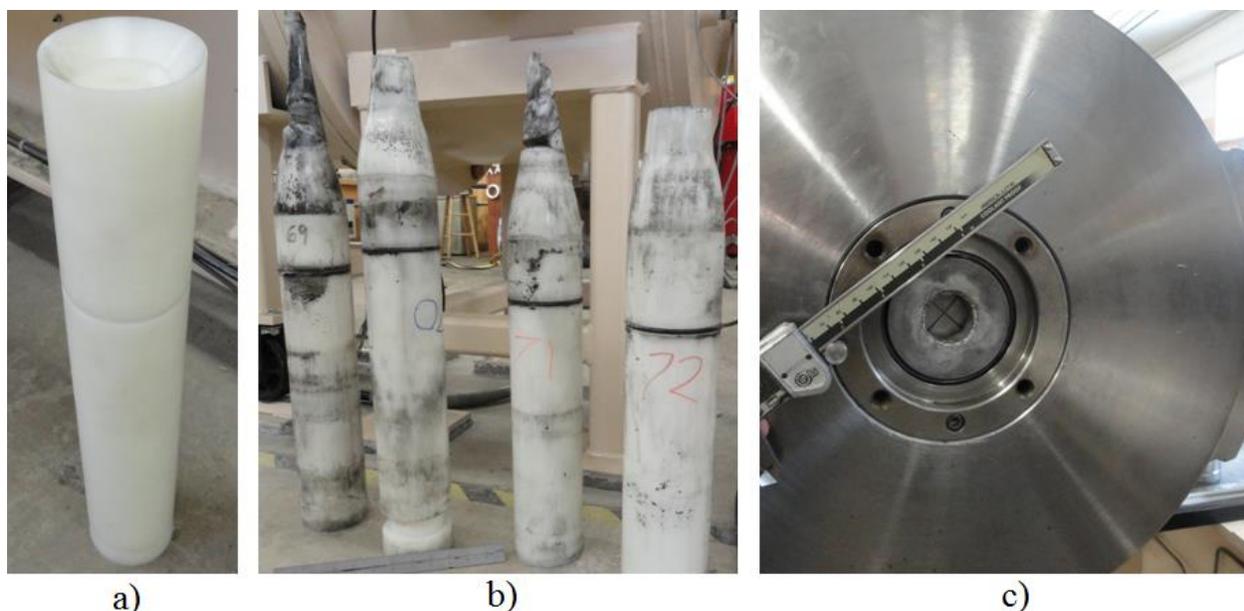
Figure 2-26 : a) Piston avant un test. La partie du bas se dévisse pour y insérer une masse variable. b) Pistons déformés retirés du *central breech* après un test. c) Extrémité du *central breech* où est situé le troisième *burst disk*.

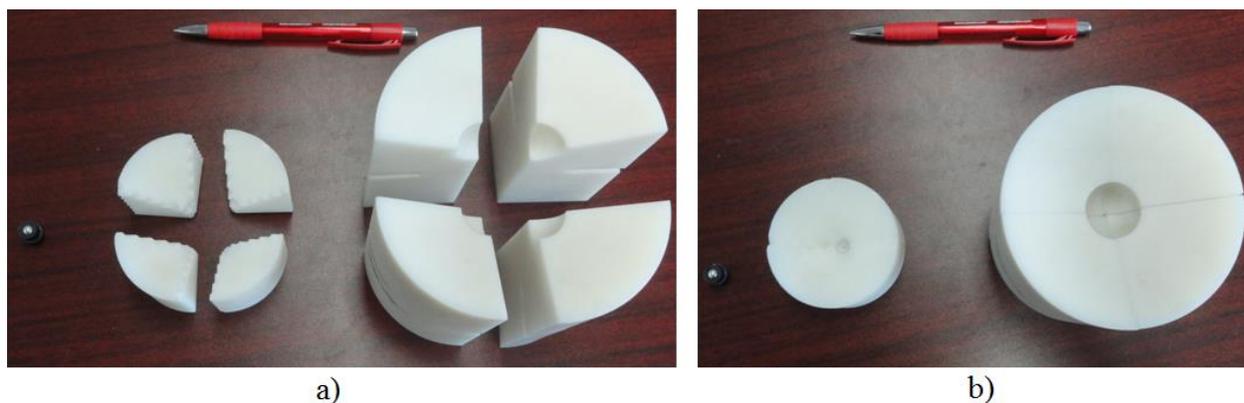
Figure 2-27 : Trois sabots de différentes tailles. a) Les quatre pétales des sabots sont séparées et b) elles sont assemblées. Le projectile se situerait dans le trou sur le dessus des sabots.

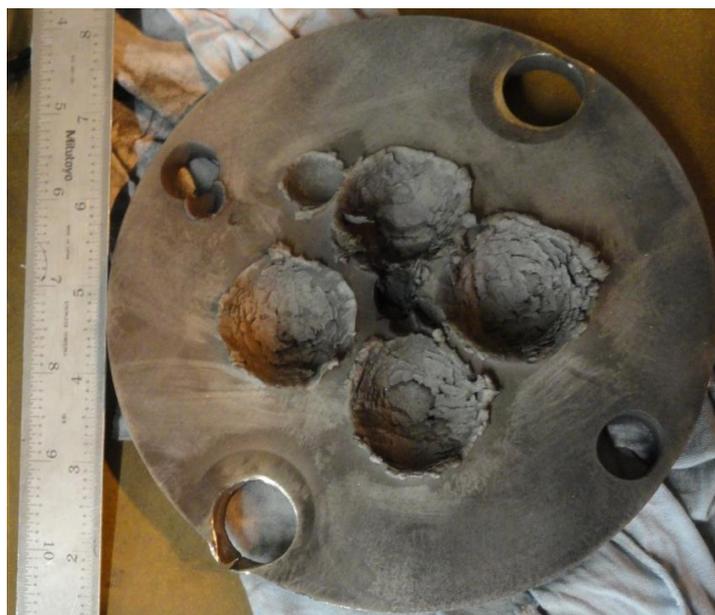
Figure 2-28 : *Stripper plate* d'acier ayant reçu les quatre pétales pesant chacune un peu plus d'un gramme.

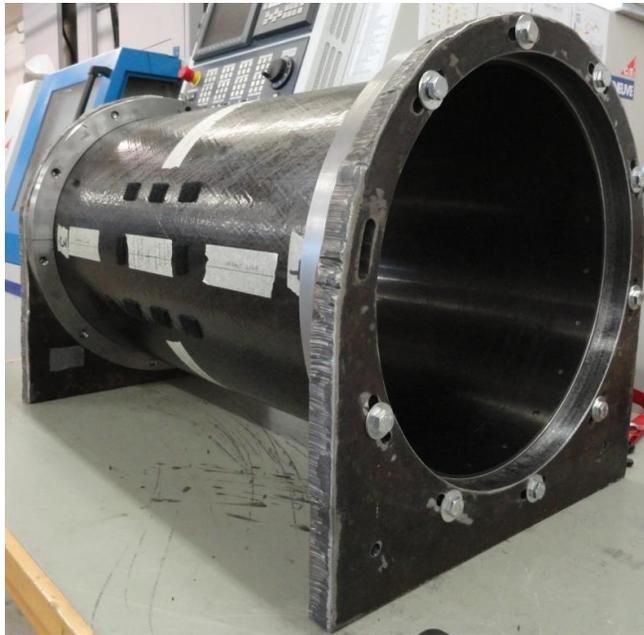
Figure 2-29 : Dispositif de fixation des cylindres de composite pendant les tests d'impact.

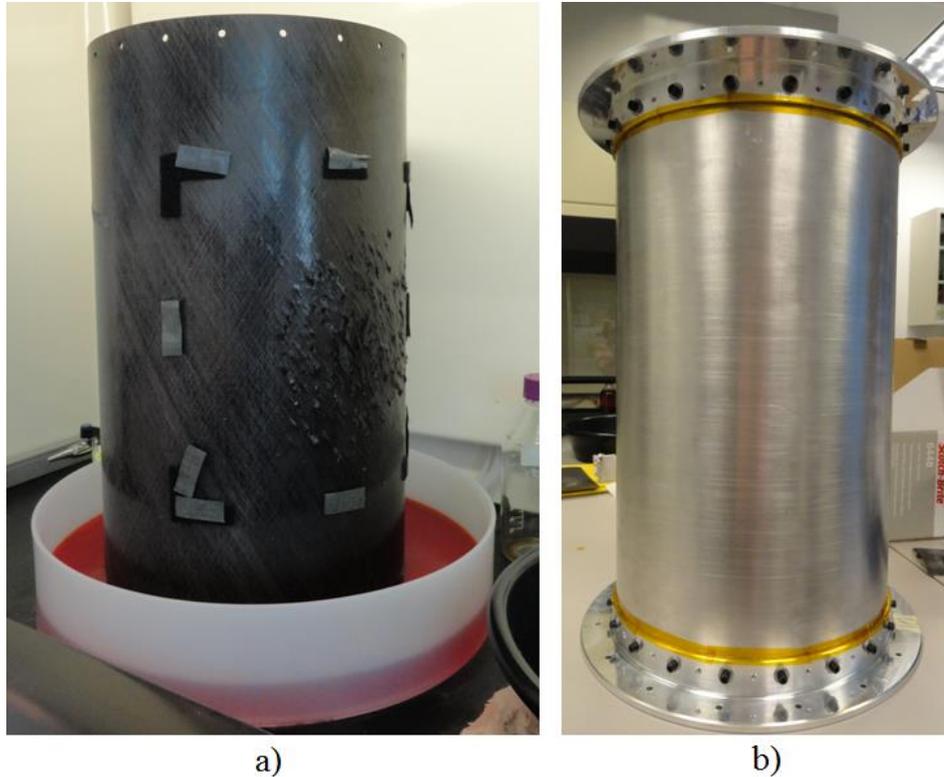
Figure 2-30 : Collage des brides sur les cylindres. a) Trempage d'un cylindre de composite impacté dans un bain d'acide chromique sous une hotte. b) Cylindre d'aluminium prêt à être collé par injection à l'aide des trous positionnés entre les boulons. Les rubans adhésifs jaunes empêchent la colle de sortir trop facilement de la rainure.

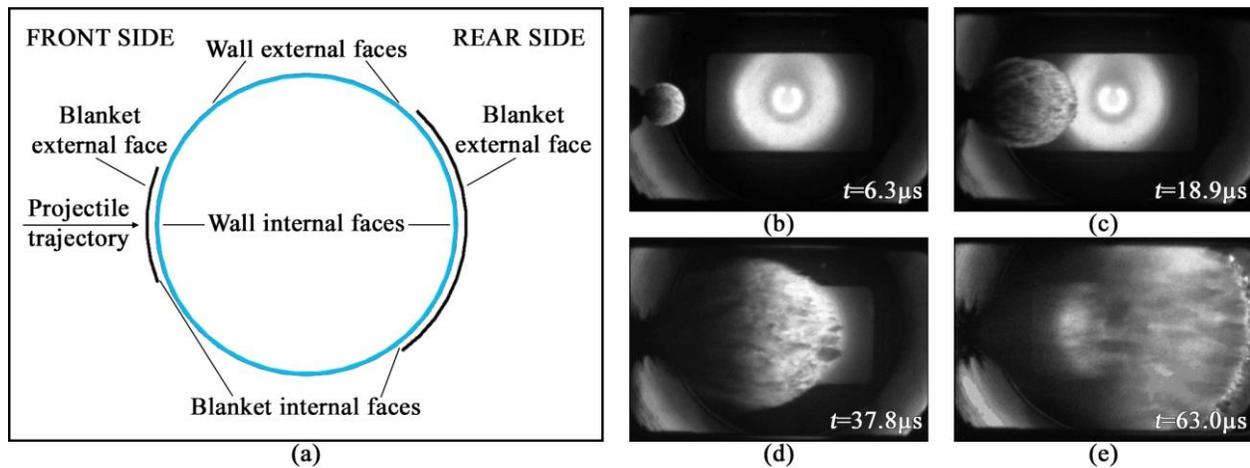
Figure 3-1 : a) Positioning of the boom and the two thermal blankets relative to the projectile trajectory during the HVI test and nomenclature used. b) Formation, c-d) progression of debris cloud inside the boom, e) and hitting of the rear wall during the HVI test on Sample#1.

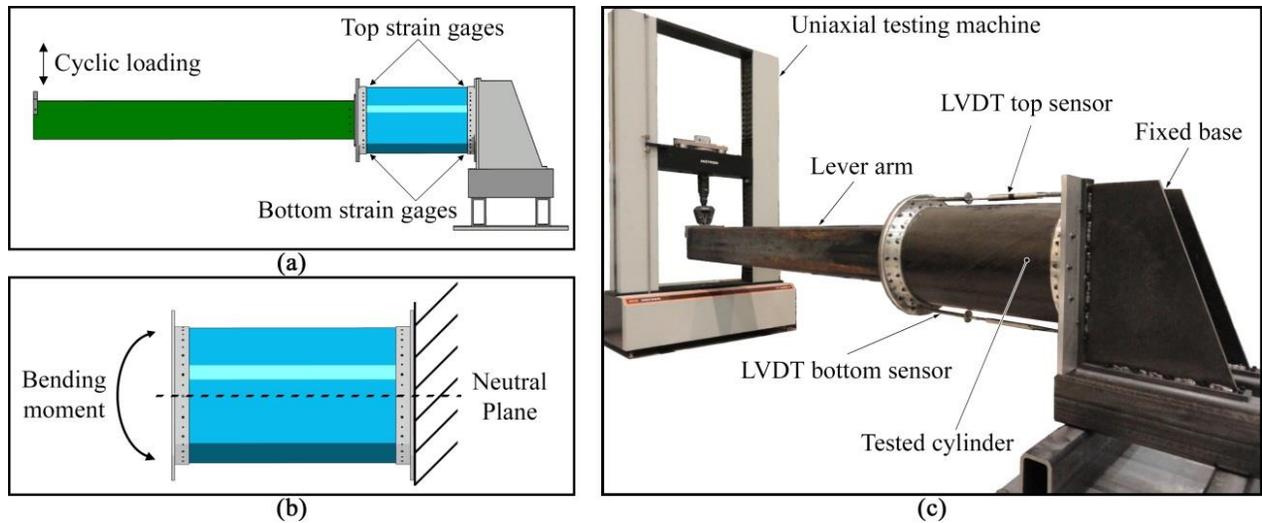
Figure 3-2 : a) Schematic of the test set-up and location of the strain gages used. b) Schematic of the bending loads applied on the cylinder during the fatigue test and illustration of neutral plane. b) Image of the mechanical test set-up and location of the LVDT sensors used.

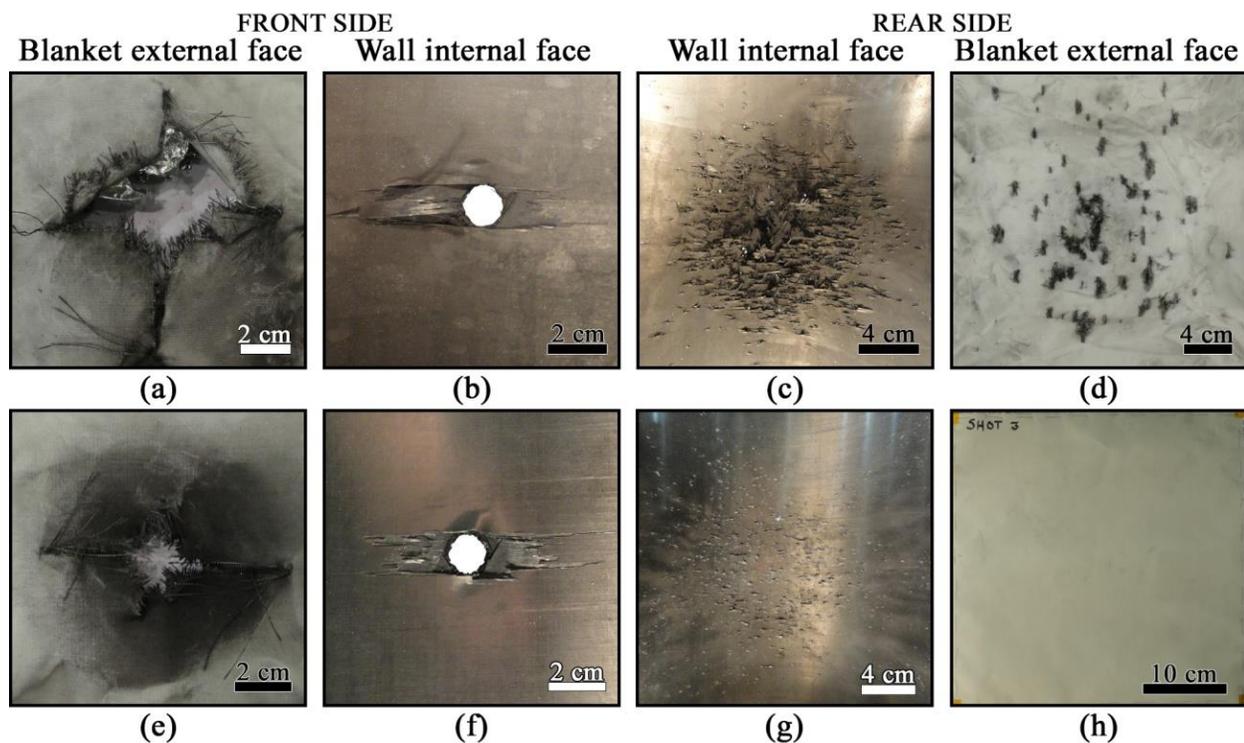
Figure 3-3 : Damage caused by the HVI of a 7.938mm aluminum projectile (first row) and a 5.556mm projectile (second row) travelling at $\sim 7\text{km/s}$ on a IM7/PEEK cylinder covered by a thermal blanket.

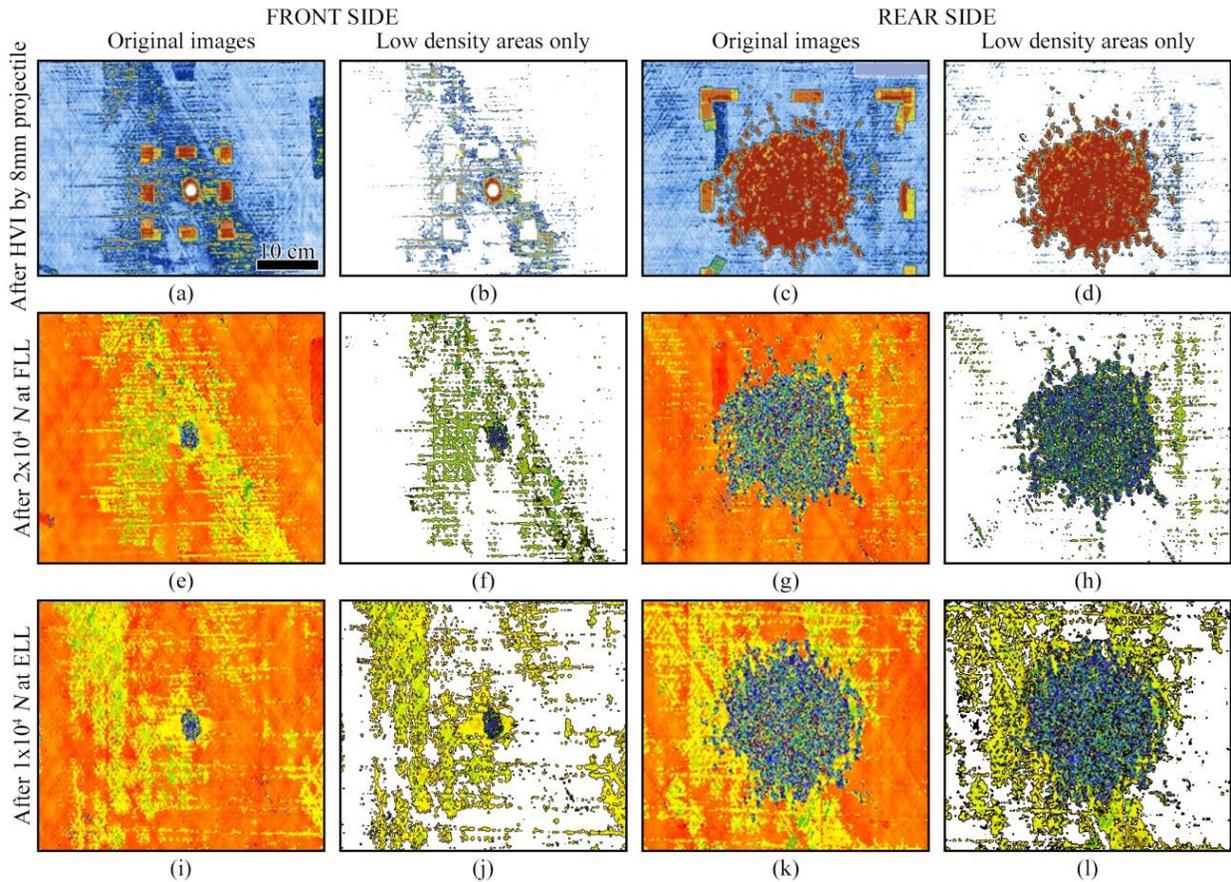
Figure 3-4 : Ultrasonic images of the damaged zones after impact by a 7.938mm projectile travelling at $\sim 7\text{km/s}$ (first row), after 2×10^4 cycles at FLL (second row) and after 1×10^4 cycles at ELL (third row). The first and third columns present the original images from the ultrasonic scanning while the second and fourth columns present the enhanced areas of low density for a better visual comparison. The Velcros used to hold the MLIs are visible in the original images of the first row; they have been removed after this first scan. The scale bar presented in (a) is valid for all 12 images.

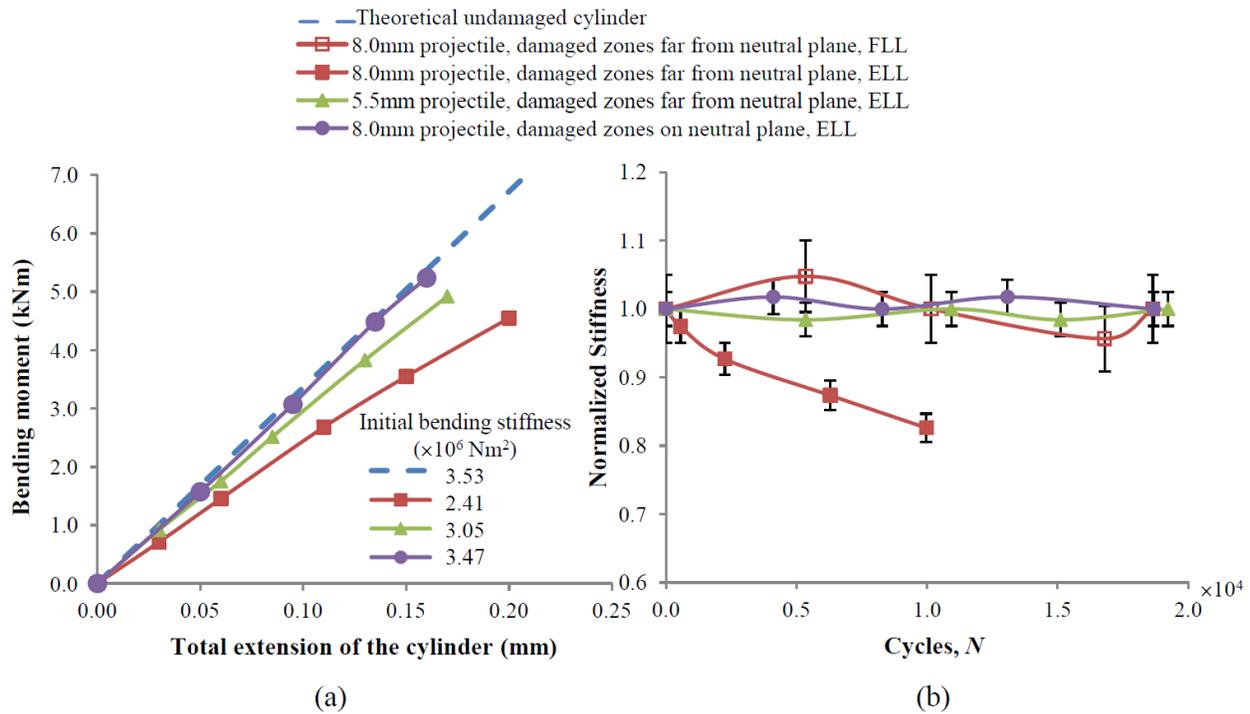
Figure 3-5 : Static and fatigue tests results. a) Bending moment applied on the damaged composite cylinder as a function of its total extension. The initial bending stiffnesses of the damaged cylinders, corresponding to EI , are given. b) Normalized stiffness of the damaged cylinders during the fatigue tests as a function of the number of cycles.

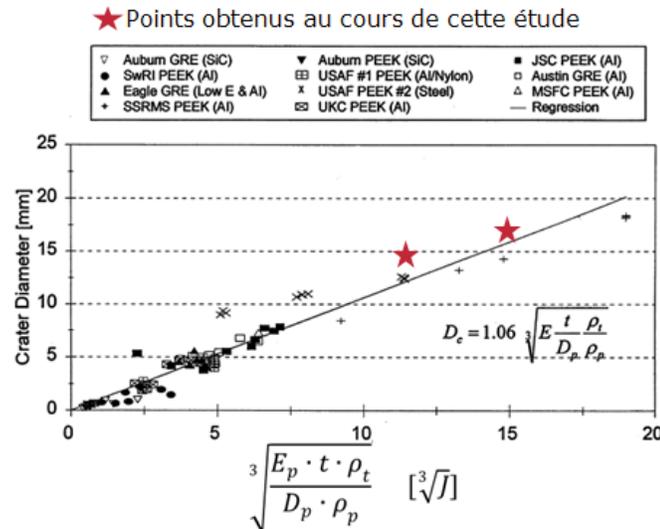
Figure 4-1 : Représentation des points obtenus au cours de cette étude sur le modèle de Tennyson

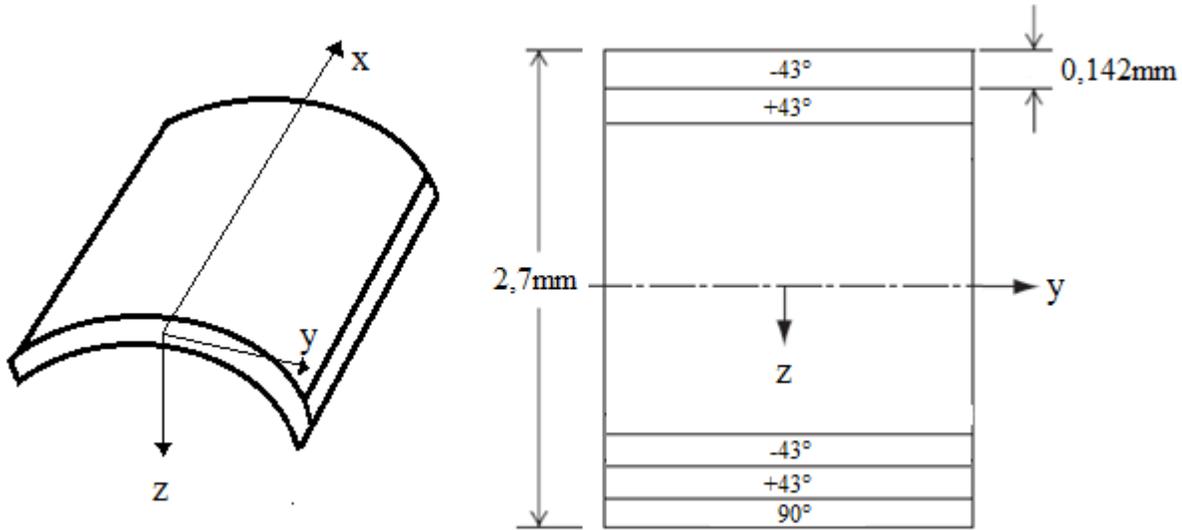
Figure A1-1: Illustration du système d'axe utilisé et des 19 plis du laminé du Bras canadien 2

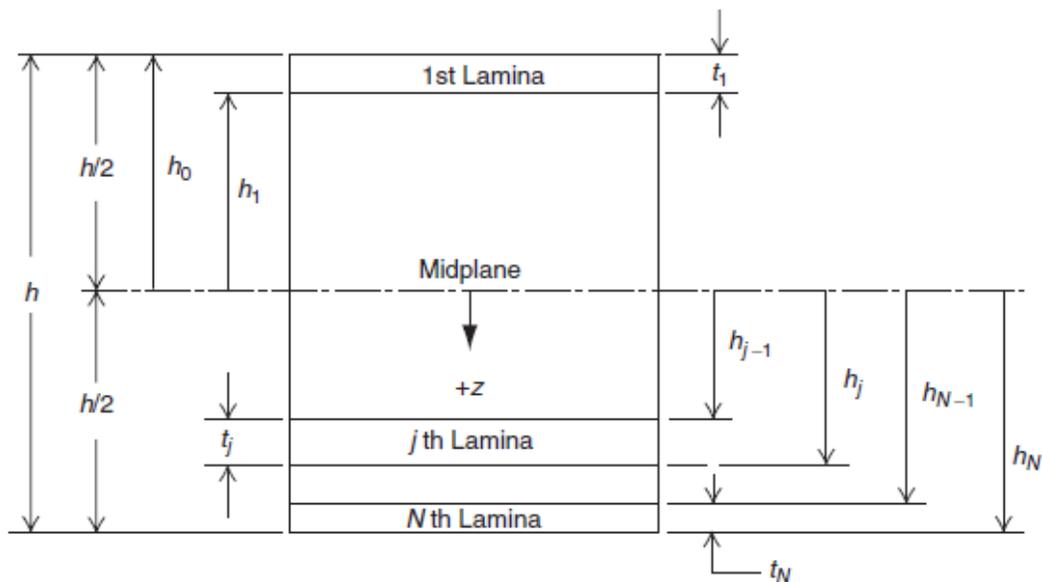
Figure A1-2: Numérotation des plis et illustration du plan médian. Tirée de (Mallick, 2007).
