FISSURATION D'UN COMPOSITE À MATRICE CÉRAMIQUE
DANS UNE APPLICATION DE PIÈCE STATIQUE DE TURBINE À GAZ

LARRY LEBEL

DÉPARTEMENT DE GÉNIE MÉCANIQUE
ÉCOLE POLYTECHNIQUE DE MONTRÉAL

THÈSE PRÉSENTÉE EN VUE DE L'OBTENTION
DU DIPLÔME DE PHILOSOPHIAE DOCTOR
(GÉNIE MÉCANIQUE)

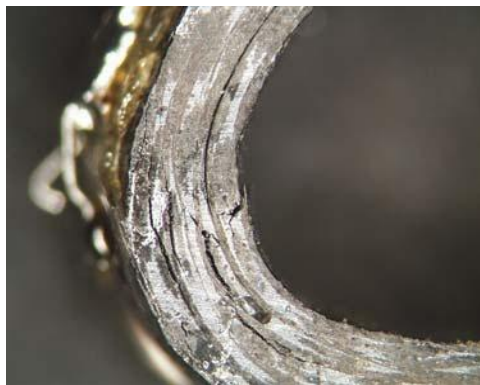
Figure 2.15: Délamination au bord d'attaque d'une aube de stator de turbine suivant un essai de pressurisation à la NASA [109]

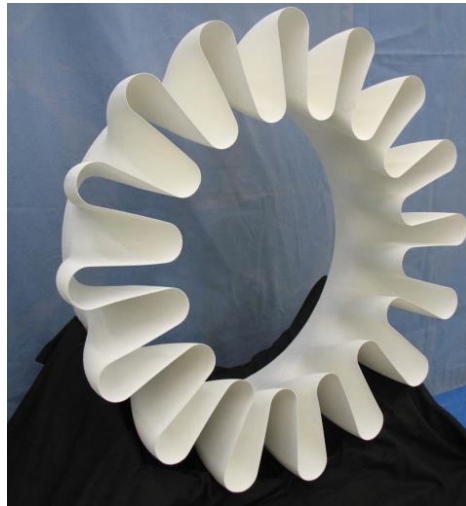
Figure 2.17: Mélangeur d'échappement de CMC d'oxydes développé par la NASA et Rolls Royce [21]

Le développement d'un autre mélangeur d'échappement a été amorcé par la NASA et Rolls Royce pour le moteur AE3007 (Figure 2.17), en utilisant cette fois un matériau d'oxydes de COI Ceramics, composé de fibres Nextel 610 et d'une matrice d'aluminosilicate [21]. Le développement a atteint l'étape des essais de vibration à haute température.

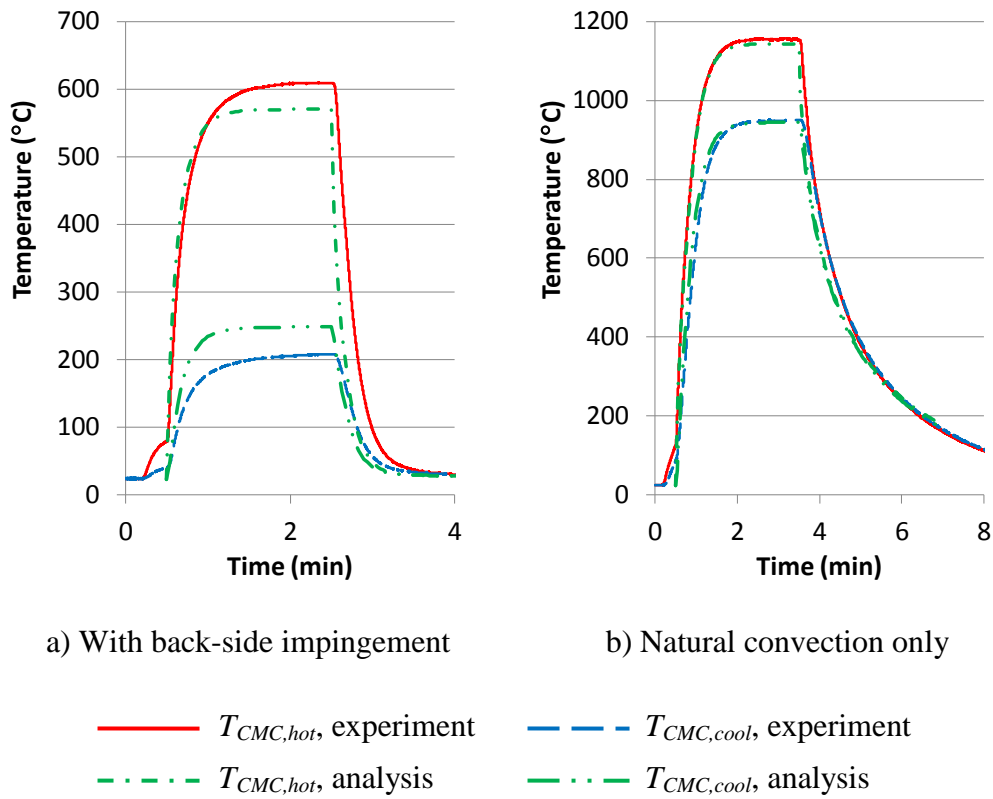
Figure 4.9: Measured surface temperatures of the tested A-N720 CMC specimen and calibrated transient analysis results

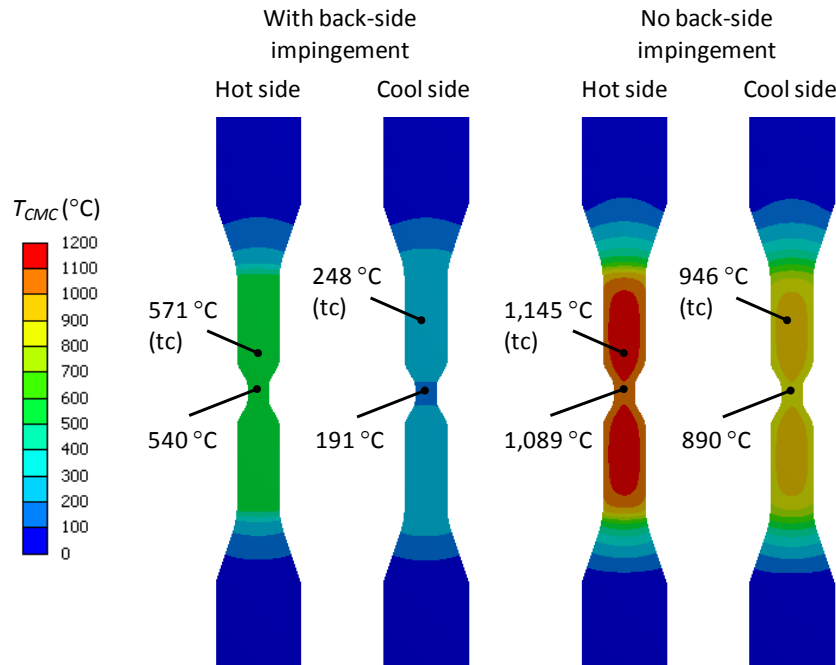
Figure 4.10: Specimen temperature per calibrated steady-state analysis, with and without back-side impingement cooling (tc: thermocouple locations)

The results of the calibrated heat transfer analysis at steady state are shown in Figure 4.10. Due to the stronger impingement cooling at the specimen center, the CMC temperature was up to 57 °C cooler at the specimen center than at the actual thermocouple locations. Table 4.5 compares the achieved specimen center temperatures with the combustor panel temperatures predicted previously. The test configuration allowed for reaching a maximum surface temperature of 1,089 °C, reasonably close to the CMC limit of 1,200 °C, but only when impingement cooling was turned off, resulting in a low through-thickness temperature drop ΔT_{CMC} . With impingement cooling turned on, ΔT_{CMC} increased, but the hot-side temperature was far from the combustor temperature levels. A more powerful heating system was shown to be required to reach realistic combustor heat fluxes and match both $T_{CMC,hot}$ and ΔT_{CMC} of real panels.
