**Réduction des risques liés aux Troubles Musculo-Squelettiques (TMS) et aux
Vibrations Mains-Bras (VMB) lors des activités d'ébavurage de pièces en
aéronautique**

Mémoire présenté en vue de l'obtention du diplôme de *Maitrise ès sciences appliquées*

Génie industriel

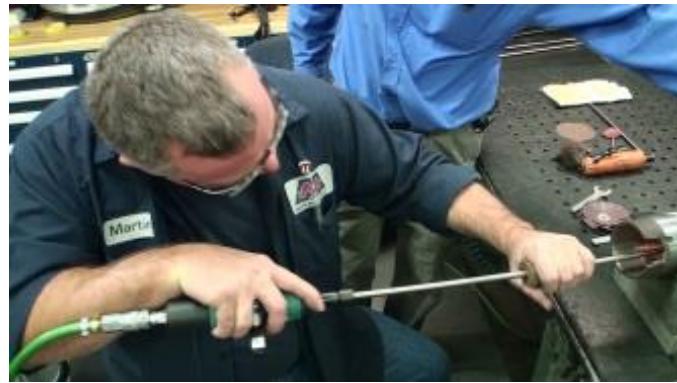
Figure 1.2: Position contraignante illustrant une abduction et flexion de l'épaule, une déviation du poignet droit, une flexion latérale et une torsion du cou. (Lemay et al., 2018)

Comme le travail est minutieux, il exige un contrôle visuel constant de sorte que les postures de travail sont généralement statiques ou quasi statiques (durant des périodes de durées variables allant de quelques minutes à plusieurs minutes) et très souvent contraignantes tant au niveau du tronc et du cou, que des membres supérieurs (épaules et poignets) (Lemay et al., 2018). Par exemple, lorsque le cylindre est de petit diamètre (ex., 9 cm), celui-ci est habituellement déposé à l'horizontale sur des supports en V fixés sur une table. Le travailleur assis sur une chaise doit fléchir fortement le tronc et le cou pour voir le fond du cylindre, soit là où l'outil travaille (ex., une brosse

métallique) et ce, tout en manipulant l'outil pneumatique à deux mains. Cette posture s'observe également avec des pièces de plus gros diamètres, lesquelles sont habituellement plus profondes. Lors de certains travaux, une force importante doit être appliquée sur l'outil (ex., corrosion importante au fond du cylindre ou retrait d'un excès de placage). Dans presque tous les cas d'utilisation des meuleuses droites, le poignet de la main droite (celle qui actionne l'outil) est en déviation cubitale extrême, ce qui entraîne systématiquement une élévation du coude droit (abduction de l'épaule) (l'axe longitudinal de l'outil est aligné avec celui de l'avant-bras). La main gauche quant à elle prend appui sur le devant de la meuleuse ou sur la rallonge qui y est fixée et ce, par le biais d'un cylindre de bois (poignée fait maison souvent appelée manchon) pour guider l'outil qui travaille au bout de la rallonge. La poigne de la main gauche doit être ferme pour assurer la précision du geste. La déviation cubitale du poignet droit est aussi observée lors de l'utilisation d'une meuleuse à angle utilisée pour des travaux sur la partie extérieure des cylindres. Ces postures contraignantes sont reconnues non seulement comme des facteurs de risques de TMS au dos et aux membres supérieurs (Council, 2001; Putz-Anderson, 1988), mais elles contribuent vraisemblablement à augmenter la transmission des vibrations aux structures musculo-squelettiques des membres supérieurs (Marcotte, Boileau, Rakheja, Aldien, & Boutin, 2006). En effet, une articulation à la limite de sa plage de mouvement (ex., déviation cubitale extrême du poignet) est souvent « bloquée » et donc plus rigide ce qui favorise la transmission des ondes vibratoires à travers les structures du membre supérieur ainsi couplées plus solidement. L'ensemble des facteurs de risque reliés au meulage des petites et grosses pièces, soit l'abduction de l'épaule (Figure 1.2), les mouvements répétitifs, la force de préhension et de poussée, les vibrations, la posture statique, les postures contraignantes du cou (Figure 1.3, Figure 1.4) et des poignets sont autant de facteurs de risques qui, seuls ou combinés, sont reliés au développement des lésions professionnelles telles que la tendinopathie de la coiffe des rotateurs, le syndrome du tunnel carpien, l'épicondylite (van der Molen et al., 2017). Rappelons qu'un travail de précision des doigts exige le maintien en statique de l'épaule pour l'exécution des tâches.

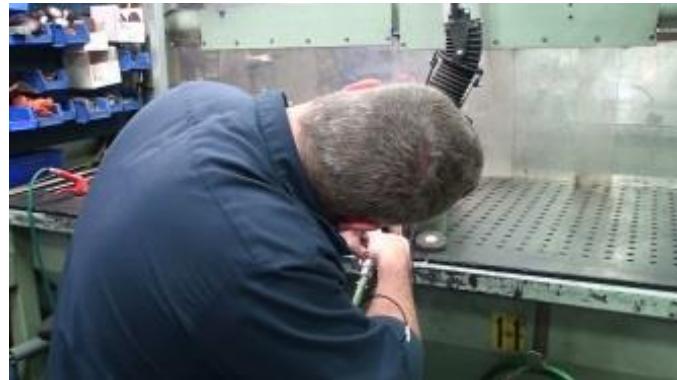
Figure 1.3: Position contraignante illustrant une flexion latérale et une torsion du cou. (Lemay et al., 2018)

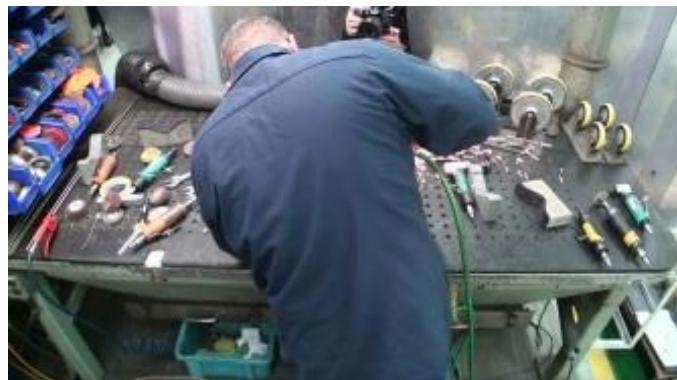
Figure 1.4: Position contraignante illustrant une abduction et flexion de l'épaule, une flexion avant/ latéral du dos, une flexion avant/ latérale et une torsion du cou. (Lemay et al., 2018)

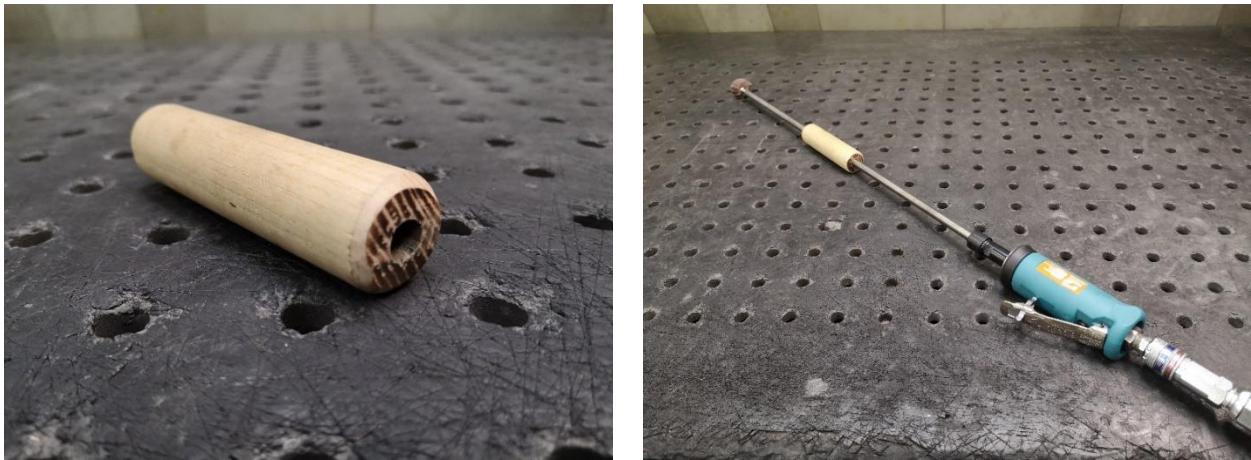
Il est à noter que, dépendamment du travailleur, il existe plusieurs méthodes de travail. Certains utilisent un guide en bois (ou manchon) fait maison, d'environ 10 cm de long (Figure 2.1), contrôlé par la main ne tenant pas l'outil, dans le but d'orienter l'abrasif de manière précise et d'appliquer de la force si nécessaire. D'autres utilisent un gant de protection, qui leur permet de faire exactement la même chose qu'avec le guide en bois. Dans ces deux cas, l'accessoire présent assure la non-transmission de la chaleur qui peut se créer par friction de la main avec la tige. Certains opérateurs n'utilisent aucun équipement, simplement par confort. Ils tiennent donc très peu de temps la tige fermement, et appliquent de la pression par petits coups dans le but d'éviter la création de chaleur.

Figure 2.1: Manchon en bois

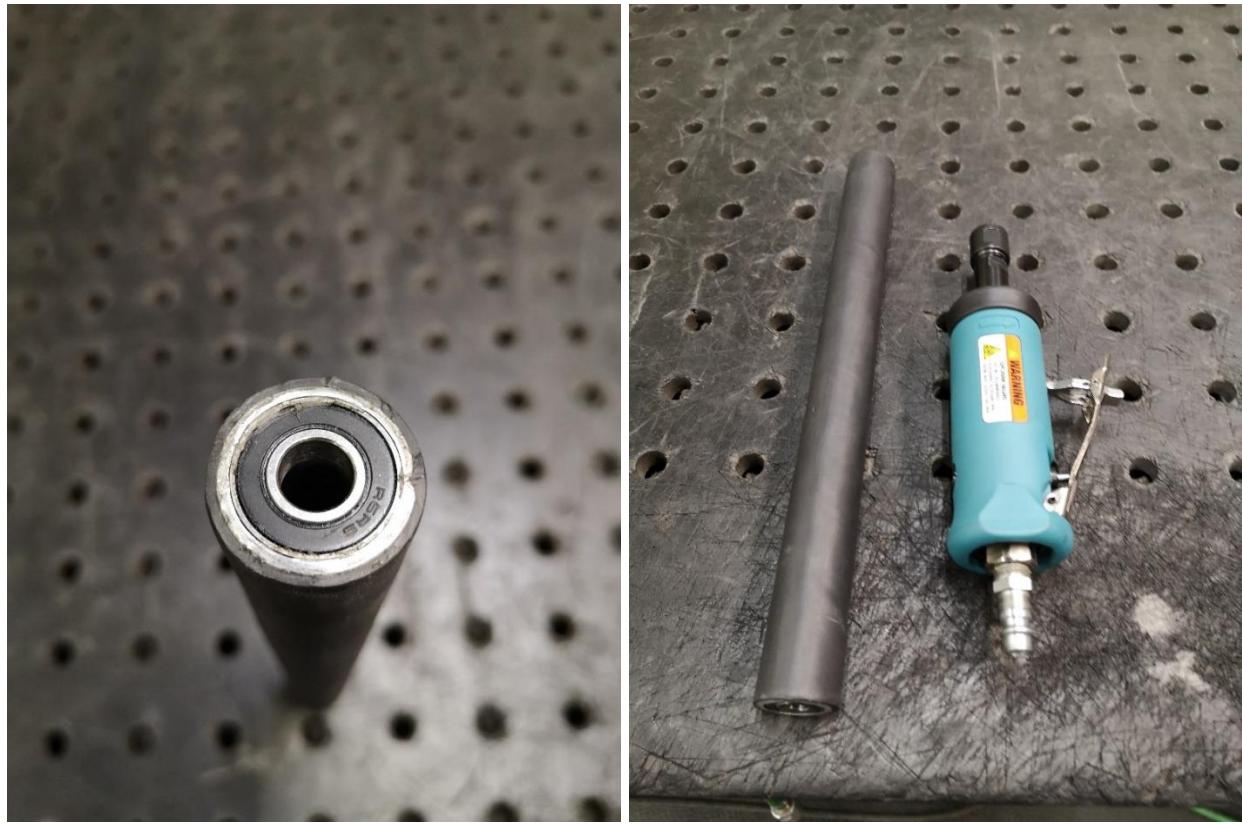
Le premier prototype (Figure 2.2) est simplement inspiré du manchon en bois couramment utilisé. C'est un tube en aluminium d'environ 40 cm (environ 15 po), doté de deux roulements (un à chaque extrémité) pour assurer un bon guidage et éviter que la rallonge vibre librement. Ces roulements laissent quand même la possibilité au guidage de glisser selon l'axe longitudinal car ils ne sont pas montés en force (« slight fit » est le terme utilisé en industrie). L'idée derrière ce prototype est de voir si les roulements peuvent dévier une partie des vibrations qui passent dans la rallonge avant que ces dernières ne remontent dans l'outil puis dans la main de l'opérateur. Le but est de répartir la charge vibratoire (à défaut de pouvoir l'éliminer). Cela ouvrirait également des pistes à des supports qui pourraient remplacer la main qui guide la rallonge.

Figure 2.2: Prototype 1

Le prototype a été testé avec les outils et les abrasifs personnels de l'opérateur. Les essais ont été faits sur une partie d'un train d'atterrissement appelée « piston de main C130 ». Cette pièce peut nécessiter tous les types de corrections, que ce soit du polissage extérieur, de la rectification, de l'enlèvement de points de corrosion ou en encore, des tâches sur la partie intérieure du cylindre. Les mesures ont été prises avec l'appareil HVM100 configuré pour la mesure de vibrations sur des outils.

Les observations faites durant l'utilisation de ce prototype lors d'essais sur une pièce prévue pour ce genre d'essais, sont que les roulements (« bearings ») sont des sources de contraintes mécaniques et amplifient, dans certaines conditions, la sensation de vibration. On remarque également que le guidage se fait mal étant donné que les roulements sont en contact avec la rallonge qui, elle-même, vibre et se déforme sous l'effet de la rapide rotation de l'outil. L'opérateur ressent la sensation de résistance au déplacement dans l'axe longitudinal. C'est une sensation qu'il ne ressent pas habituellement avec le manchon en bois.

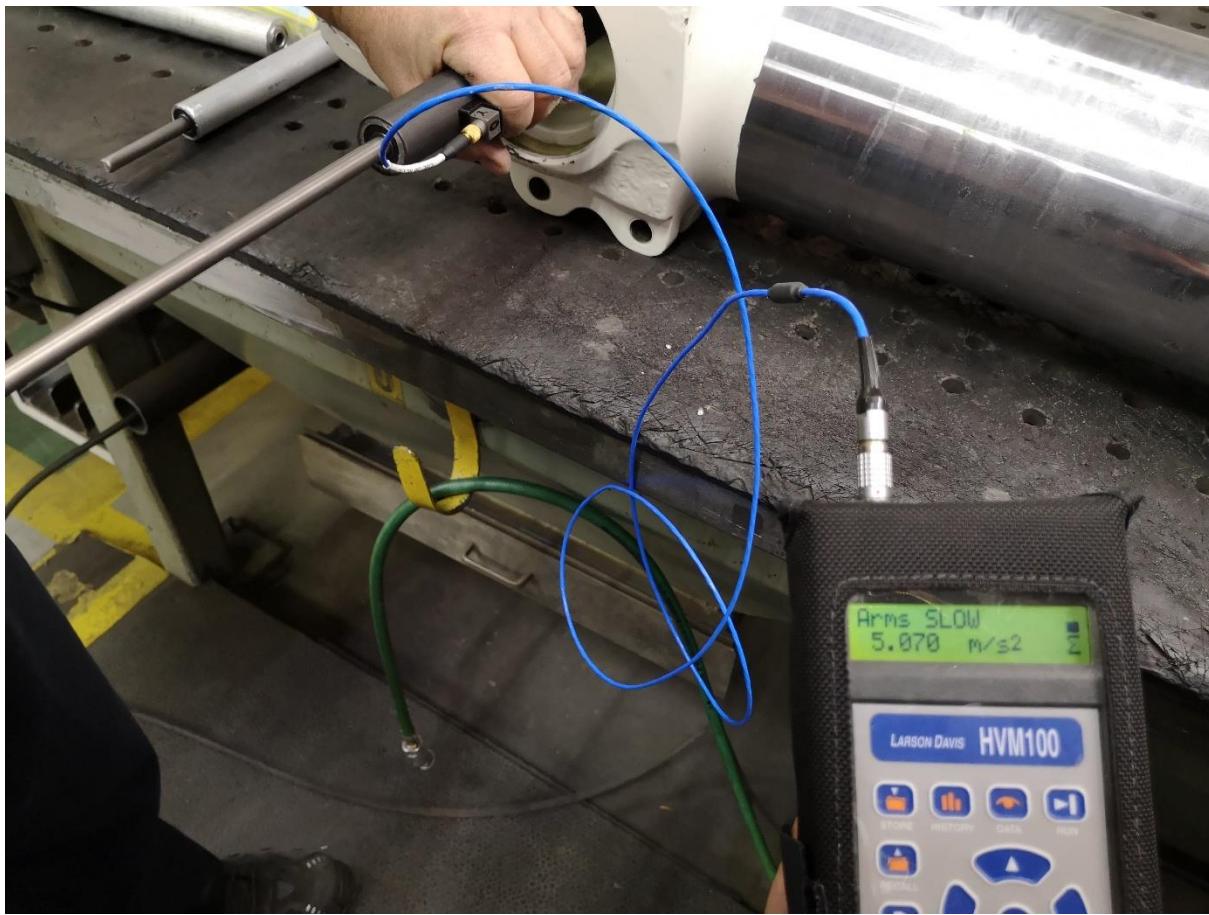
En ce qui concerne les vibrations, elles sont dans certaines conditions réduites (Figure 2.3) et dans d'autres amplifiées (Figure 2.4). Il n'est pas possible de contrôler ces conditions car trop de paramètres sont en jeu.

Figure 2.3: Cas de vibrations atténuées

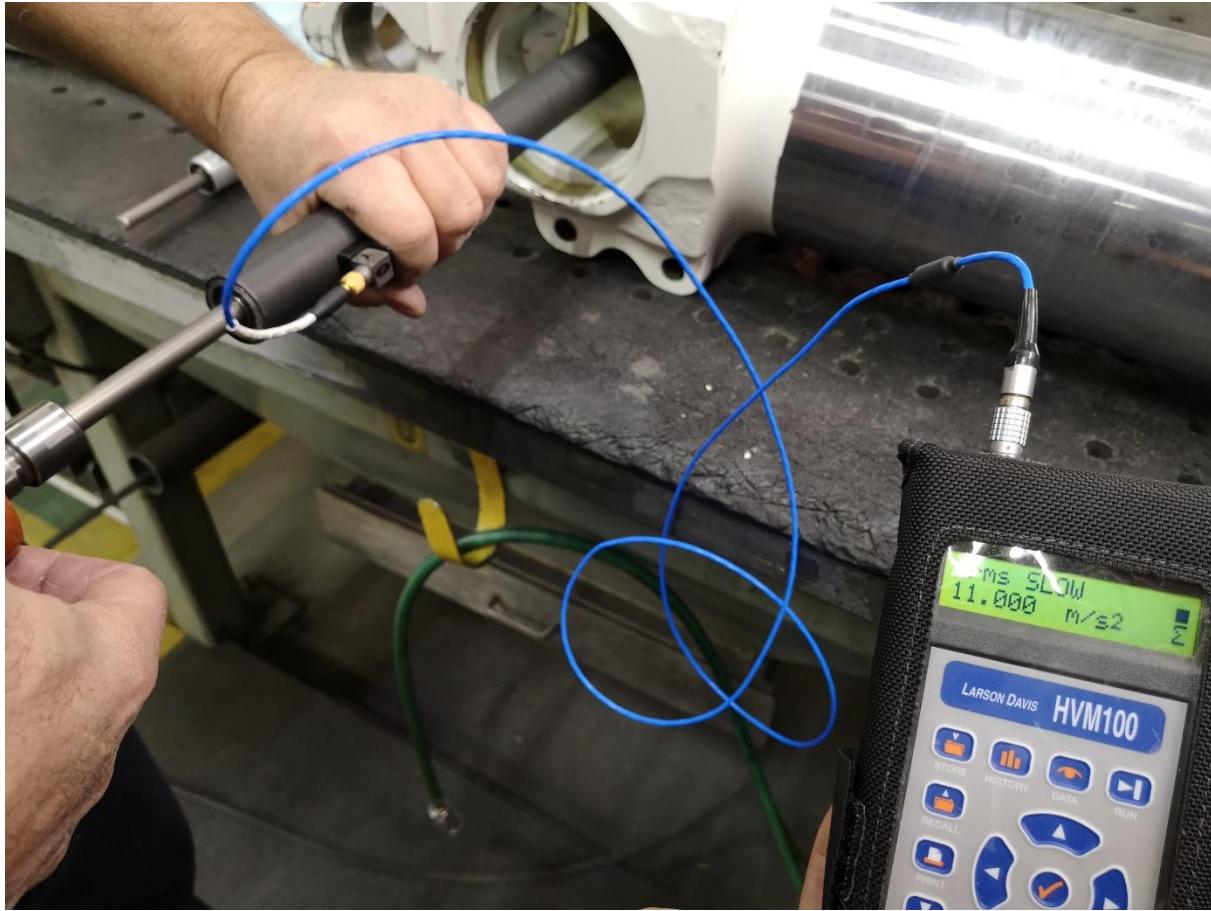
Figure 2.4: Cas de vibrations élevées

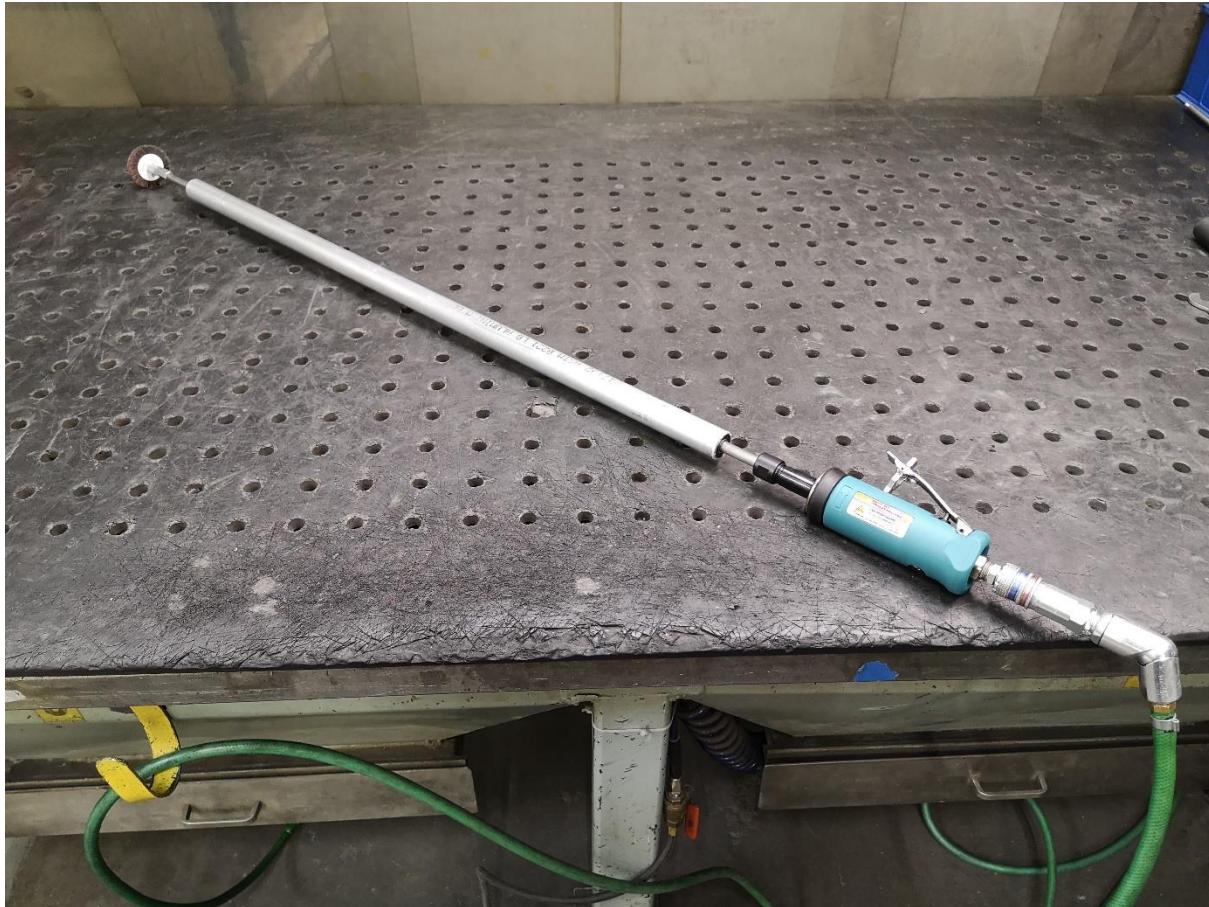
Le deuxième prototype (Figure 2.5), inspiré du premier, est toujours un tube en aluminium qui fait la même longueur que la rallonge afin de contrer le problème de glissement. Les roulements, posés aux deux extrémités, sont montés en force (« press fit » est le terme utilisé en industrie) sur la rallonge. Cela veut dire qu'ils sont fixés à un unique endroit sur la rallonge et ne permettent pas le glissement dans l'axe longitudinal. Dans ce cas, c'est la main de l'opérateur qui glisse autour du guidage pour ajuster la position.

Figure 2.5: Prototype 2

On observe sur ce prototype que les roulements restent des potentielles sources de contraintes mécaniques même si le fait qu'ils soient montés en force (« press fit ») sur la rallonge procure à l'opérateur, une sensation d'amélioration par rapport au prototype précédent. Sur ce prototype, seules des mesures subjectives ont été réalisées, les commentaires et les sensations de l'opérateur ont été relevés. On note que l'opérateur dit percevoir plus de vibrations sur sa main qui guide la rallonge que sur celle qui tient l'outil. On peut assumer que les vibrations ont été déviées par les roulements et le guidage mais elles n'ont pas été éliminées.

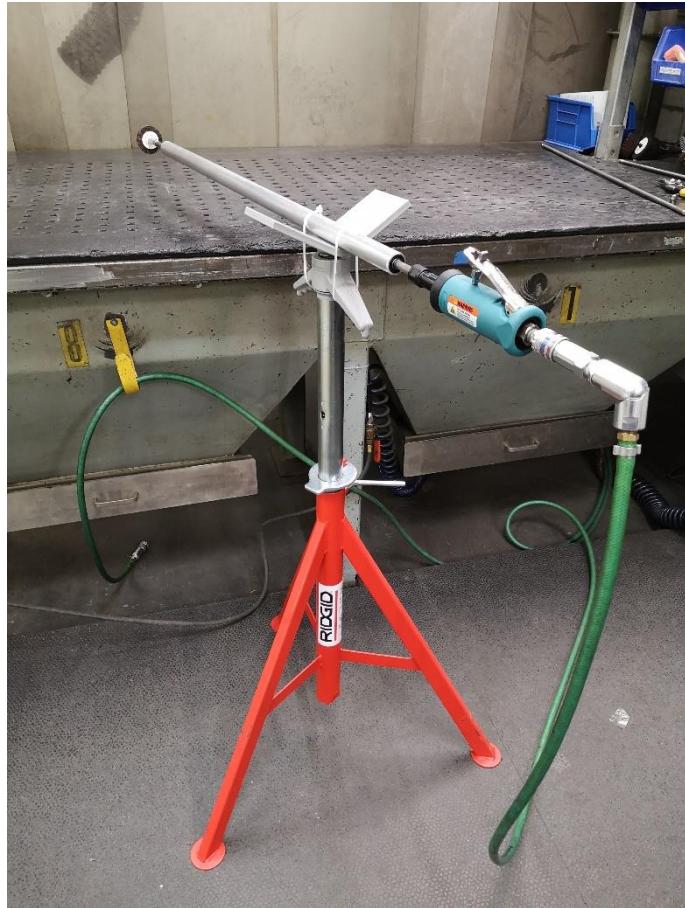
Le troisième prototype (Figure 2.6) est une adaptation du deuxième, il consiste à venir poser et fixer le guide sur un support pour voir si les vibrations peuvent être déviées autre part que dans la main de l'opérateur. L'idée est de voir si les vibrations peuvent être déviées dans le sol constitué de caoutchouc. Ce prototype est une idée exploratoire et son utilisation ne permet pas de refléter exactement le travail réalisé habituellement dû aux contraintes de mouvements qu'il engendre. En

effet, l'installation visible sur la Figure 2.6 montre l'impossibilité de mouvoir l'outil dans n'importe quelles directions.

Figure 2.6: Prototype 3

Sur ce prototype, seules des mesures subjectives ont été réalisées, les commentaires et les sensations de l'opérateur ont été relevés. Avec cette combinaison, nous avons remarqué que les vibrations étaient transmises au sol et que l'opérateur ressentait les vibrations par les pieds et les jambes. L'opérateur a qualifié cette sensation « désagréable » et « inhabituelle ». Néanmoins, les vibrations sur la main outil sont toujours présentes. Cette piste pourrait être plus exploitée étant donné qu'en 2020, une étude a montré qu'il était possible de quantifier l'absorption des vibrations par un support, dans un autre contexte (Dong et al., 2020).

Le problème de ce dispositif est que les mouvements de la rallonge sont très limités par la fixation. En effet, aucun mouvement n'est permis avec ce prototype (aucune rotation ni translation possible). Pour rendre ce prototype fonctionnel dans des conditions normales d'utilisation alors il faudrait

trouver un moyen pour que la jonction entre le support et la rallonge permette au moins une translation et deux rotations.

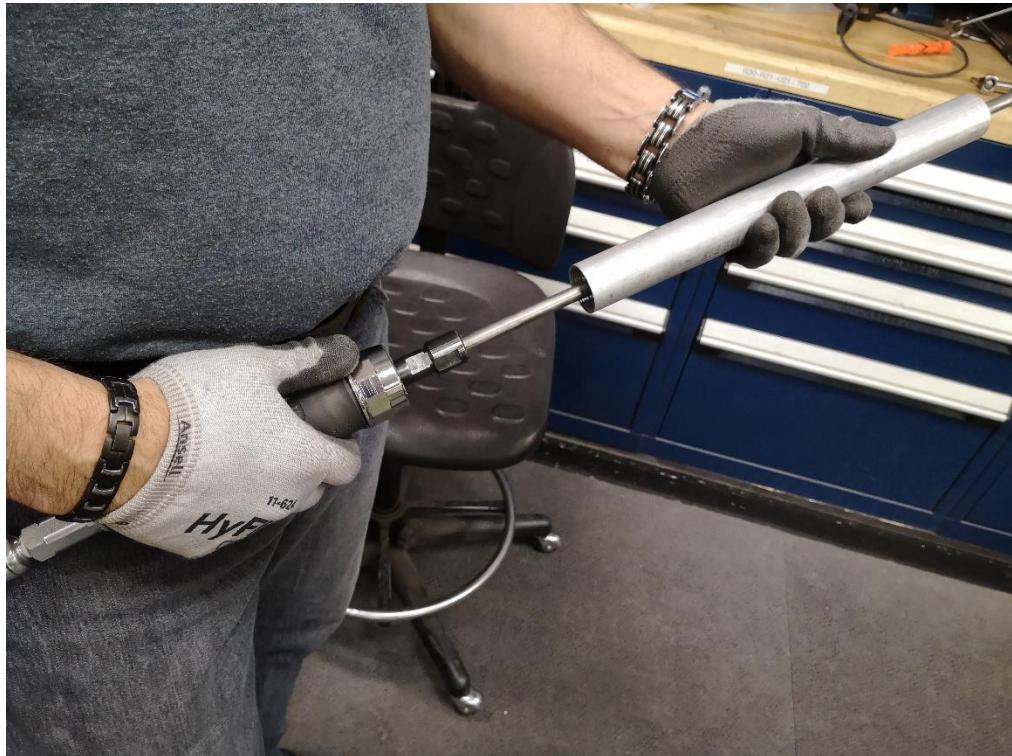
Le quatrième prototype (Figure 2.7, Figure 2.8) est semblable au premier mais il est doté de plomb, un matériau qui permet qui permet d'absorber les vibrations en résonnant en opposition de phase avec le signal reçu. Le diamètre de ce prototype est plus grand que les autres et pèse également plus lourd (0,64 kg pour ce prototype contre 0,34 kg pour le prototype 1. Le prototype 2, bien plus grand que les deux autres, pèse 0,74 kg tige incluse).

Figure 2.7: Prototype 4

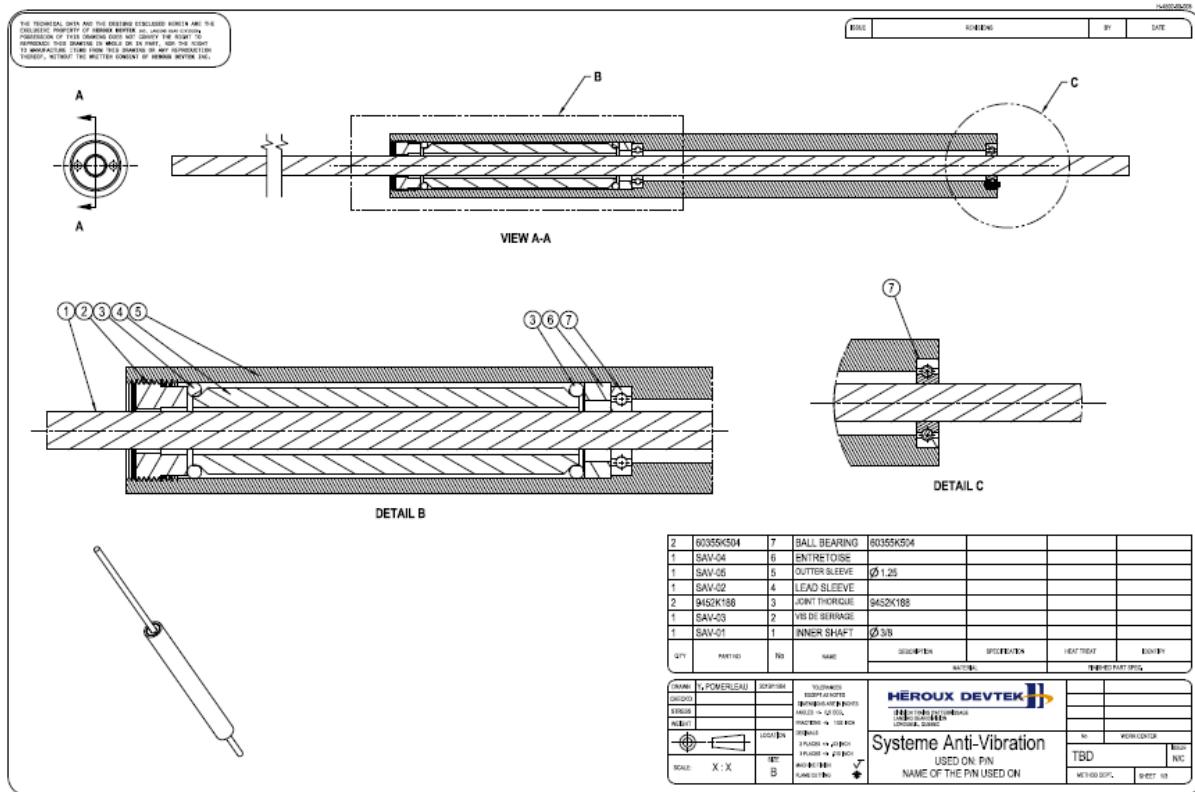
Figure 2.8: Mise en plan prototype 4

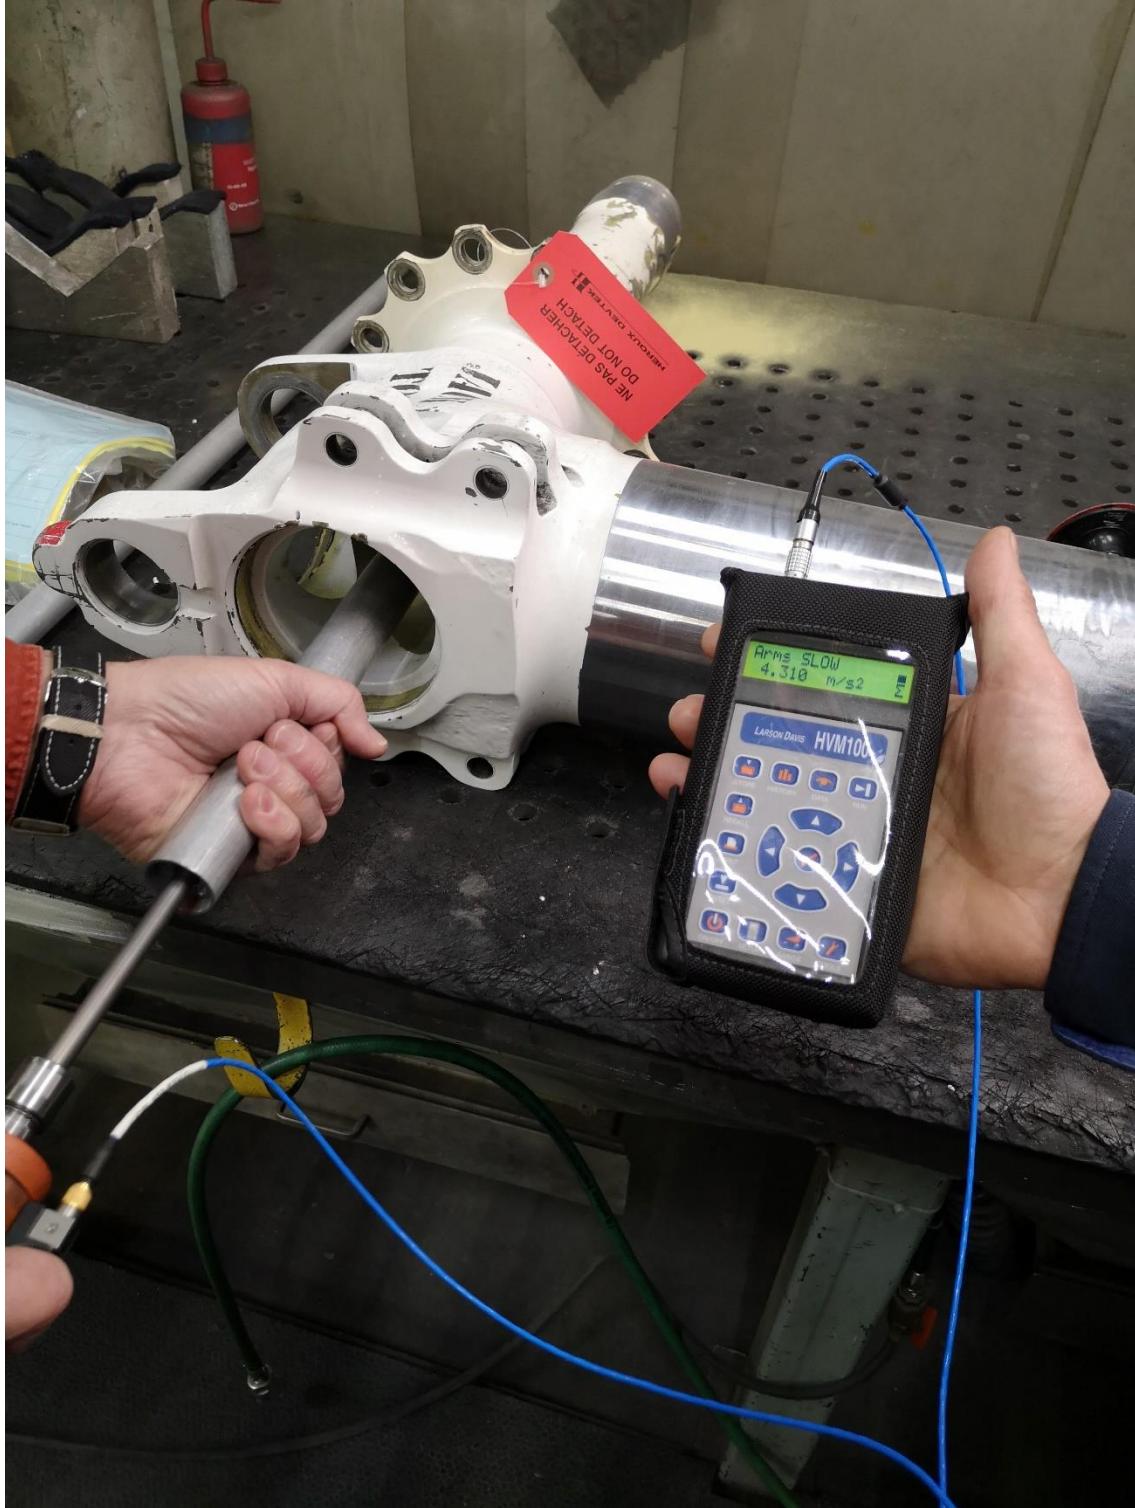
Ce prototype a montré, pour certaines conditions d'utilisation, des résultats très prometteurs (Figure 2.9, Figure 2.10) avec des valeurs parfois divisées par 3 par rapport aux autres prototypes et au manchon en bois. Mais trop de paramètres sont impliqués pour pouvoir stabiliser les conditions dans lesquels le prototype permet de réduire de façon significative les niveaux de vibrations. On remarque que les résultats peuvent dépendre de la pression d'air donnée par l'opérateur à l'outil, de la position du guide sur la rallonge, ainsi que de la force exercée sur la pièce. Ces trois paramètres sont très difficiles à contrôler même individuellement.

Figure 2.9: Mesures prometteuses sur la main outil du prototype 4

d'utilisation, les niveaux de vibrations ont pu être divisés par 3. Malheureusement ces conditions d'utilisation varient rapidement et l'atténuation des vibrations n'est donc pas toujours constante. A l'image des Figure 2.9 et Figure 2.10, on voit que les conditions sont vites changeantes et que seul le fait de déplacer le prototype fait varier les niveaux de vibration. Les conditions changent rapidement en raison du nombre de paramètres impliqués (vitesse de rotation, position du guidage, force exercée sur la pièce, type d'abrasif...). Mais cette piste reste encourageante et dans le cas où les conditions d'utilisation peuvent être contrôlées alors les résultats pourraient se stabiliser.

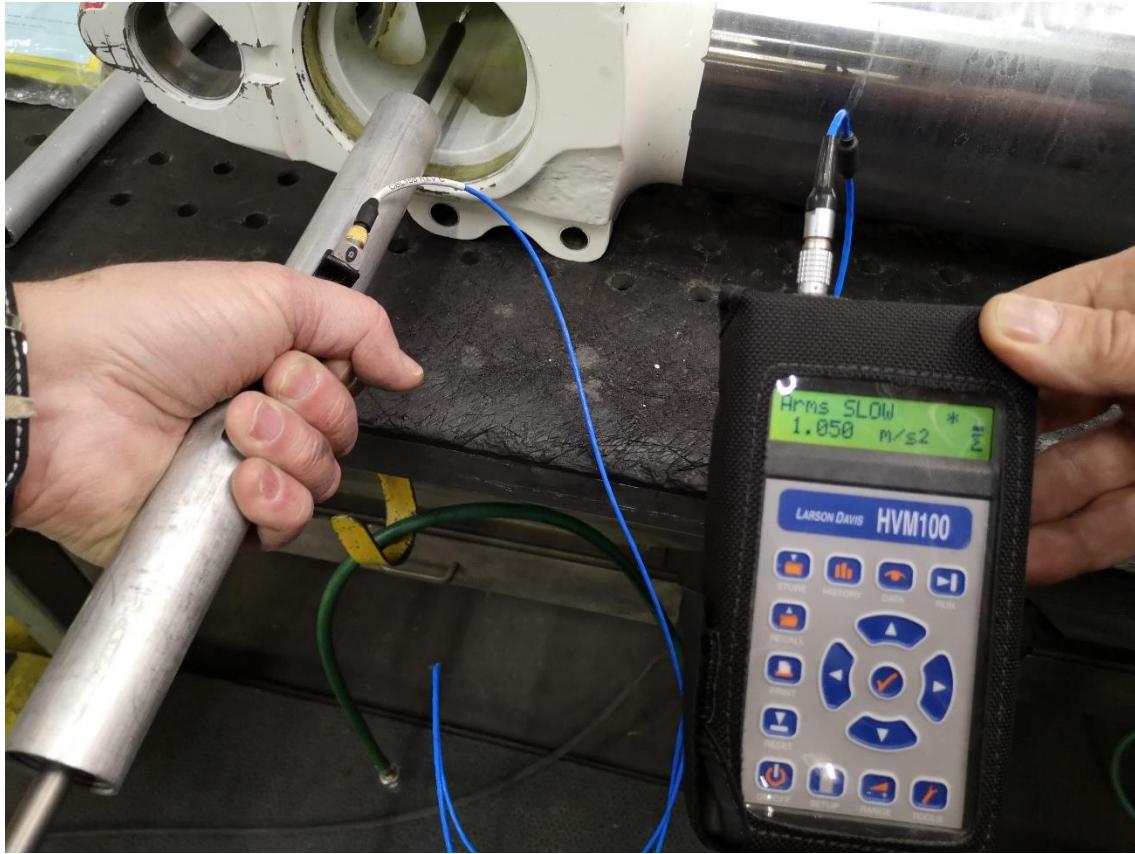
Figure 2.10: Mesures prometteuses sur la main rallonge du prototype 4

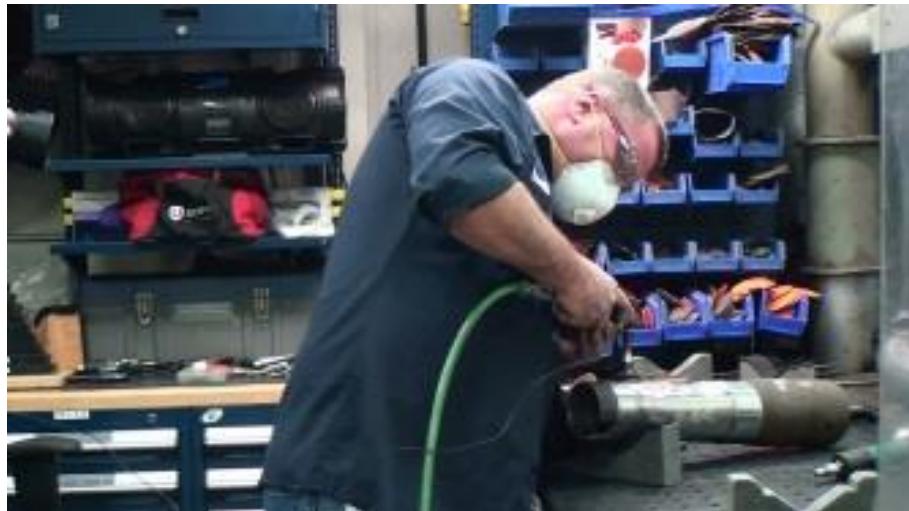
Figure 3.1: Abduction et flexion de l'épaule, flexion avant/ latéral du dos, flexion avant/ latérale et torsion du cou. (Lemay et al., 2018)

Toujours dans l'objectif de répondre aux différents problèmes identifier lors de l'intervention de 2018 (Lemay et al., 2018), le poste de travail est un élément à améliorer, qui peut notamment entraîner des postures contraignantes s'il est mal conçu (Figure 3.1, Figure 3.2, Figure 3.3, Figure 3.4). On remarque dans le rapport fait à la suite de l'intervention de 2018, que pour la plupart des tâches étudiées on retrouve un problème de posture. Ce dernier se localise généralement au cou, au dos, aux épaules aux coudes, aux poignets et aux mains/doigts. Ces postures ont également été identifiées lors de la phase d'observation en début de projet. Ce paramètre est d'autant plus important car c'est un facteur aggravant en ce qui concerne les TMS et peut également être un facteur d'amplification des vibrations.

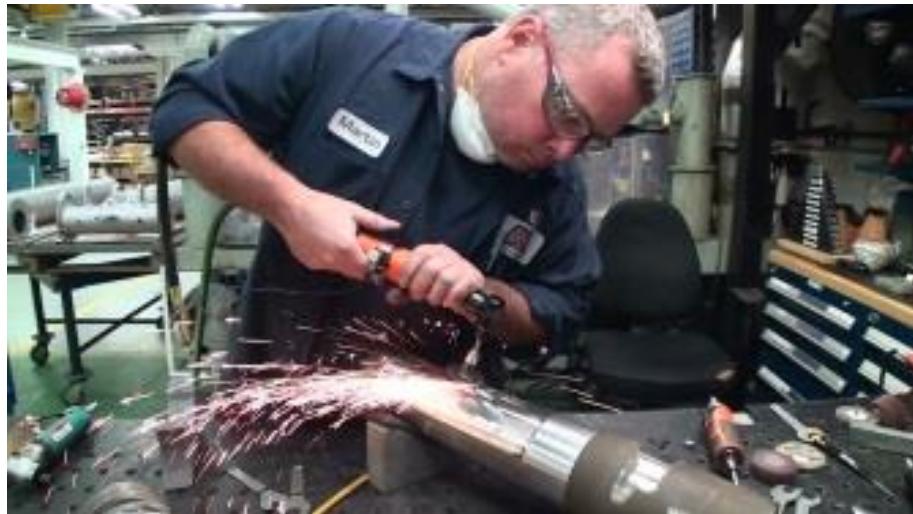
Figure 3.2: Abduction et flexion de l'épaule, flexion avant/ latéral du dos, flexion avant/ latérale et torsion du cou. (Lemay et al., 2018)

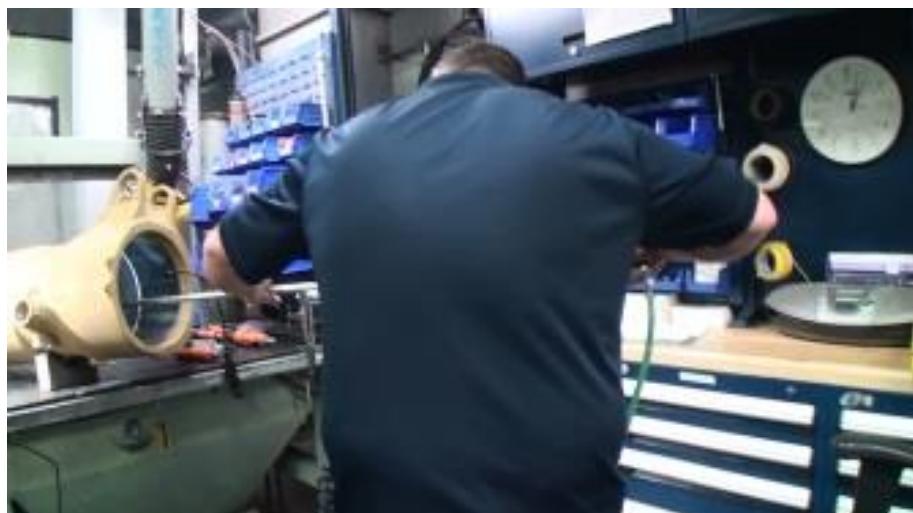
Figure 3.3: Abduction et flexion des épaules, flexion du dos, flexion avant/ latérale et torsion du cou. (Lemay et al., 2018)

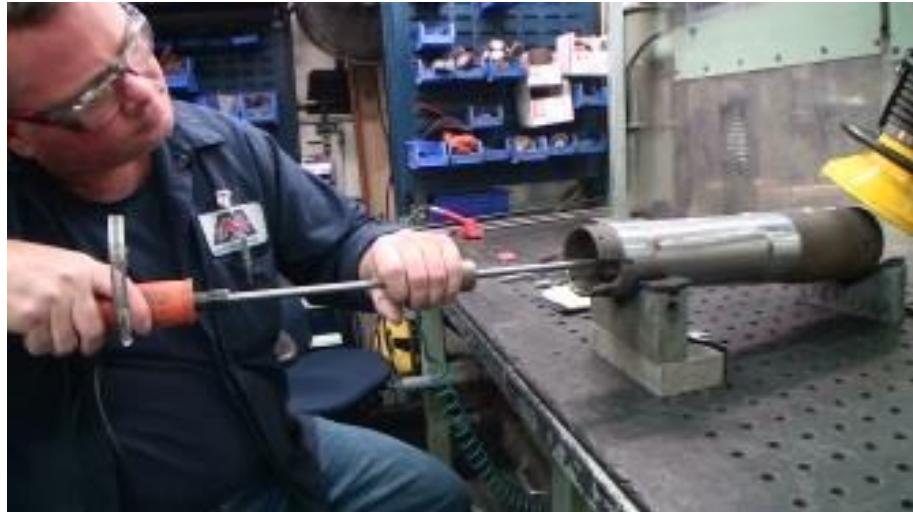
Figure 3.4: Abduction et flexion des épaules, déviation du poignet droit, flexion latérale et torsion du cou. (Lemay et al., 2018)

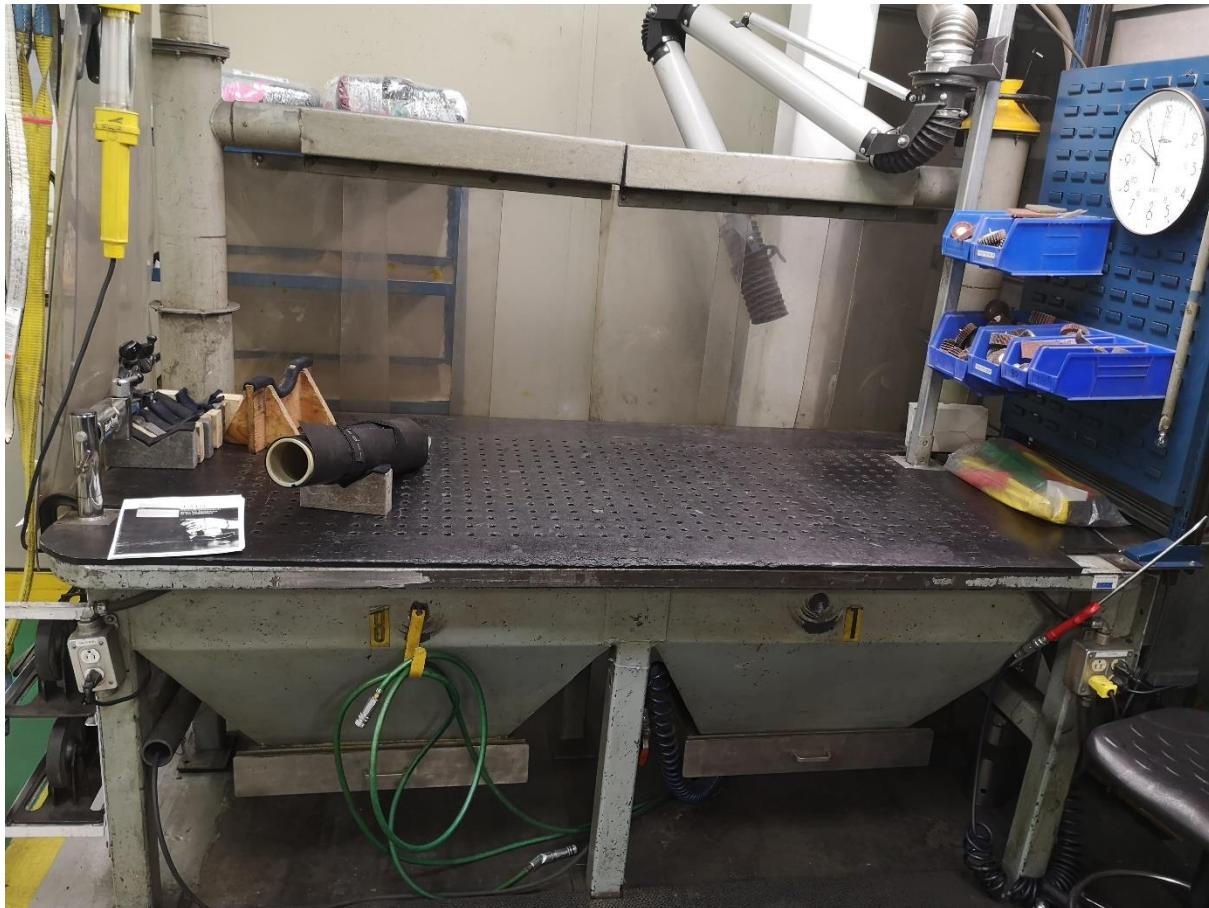
Les tests ont été réalisés sur le même poste de travail que pendant l'intervention de Christiane LEMAY et Alice TURCOT, qui a eu lieu en 2018 (Figure 3.5). C'est un poste de travail fixe, non ajustable en hauteur sur lequel les opérateurs travaillent assis ou debout selon leur préférence. Les opérateurs apportent les pièces sur le plan de travail à l'aide d'un pont roulant la plupart du temps. Lorsque les pièces sont jugées « relativement légère », ils se permettent de les apporter à la force des bras.

Les pièces sont ensuite posées sur le plan de travail sur lequel se trouve un revêtement en caoutchouc pour éviter d'abîmer les pièces. Ce même revêtement est muni de trous pour que les poussières résiduelles créées lors de l'ébavurage tombent dans les bacs de récupération ou soient aspirées par le système d'aspiration. Les bacs de récupération récupèrent les « grosses poussières » qui sont trop lourdes pour être aspirées par le système d'aspiration et sont vidés régulièrement. Les montants font également partie du système d'aspiration et servent à attraper les poussières légères. Le système d'aspiration à ce poste est classé comme aspiration sèche, c'est-à-dire que les particules de poussières ne sont pas aspergées d'eau pour être refroidies, mais cela veut aussi dire que toutes les poussières ne peuvent pas passer dans l'aspiration (notamment les « grosses poussières ») et doivent être récupérées.

Sous leurs pieds se trouve un revêtement absorbant pour le confort car il est possible que les travailleurs soient dans une position debout pendant une longue période de temps.

Figure 3.5: Poste de production actuel

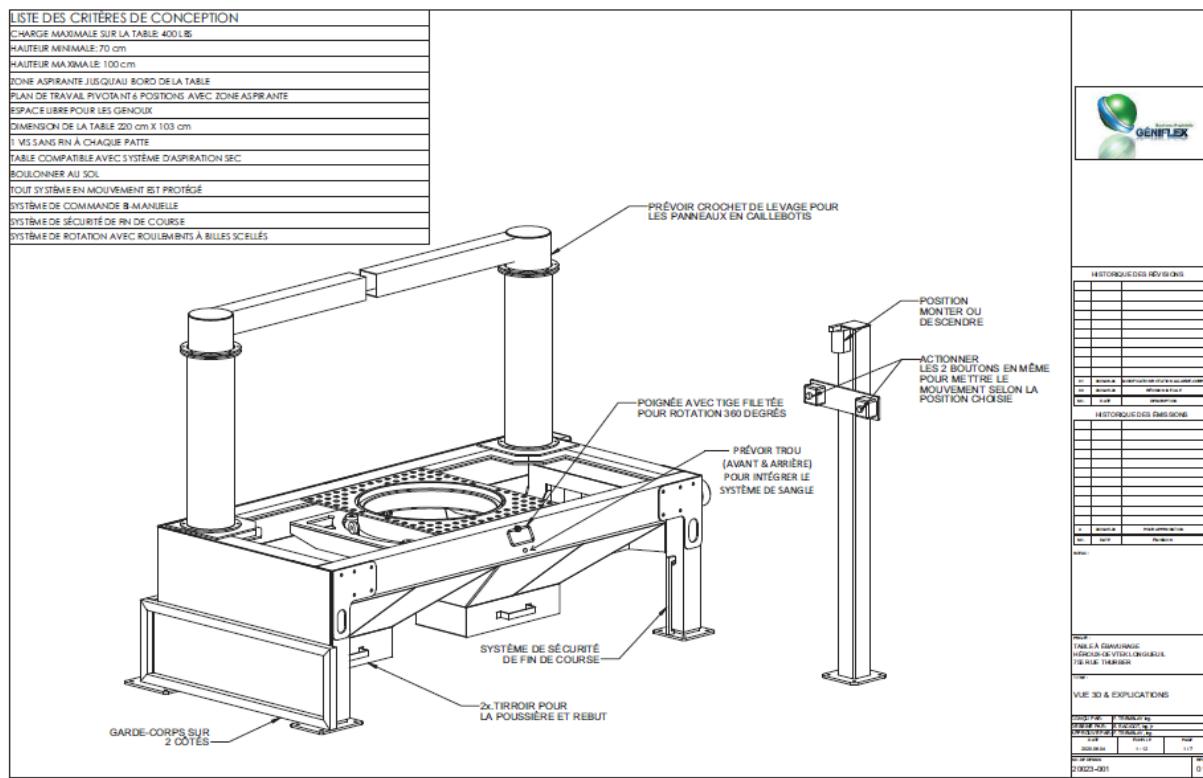
Figure 3.6: Concept du nouveau poste de travail (table d'ébavurage)

Comme expliqué plus haut, le nouveau poste dispose du même système d'aspiration que le précédent. C'est un système d'aspiration sèche qui permet de capturer les poussières légères, tandis que les poussières lourdes (parfois encore en fusion) tombent dans les bacs de récupération. Cela évite que les conduits prennent feu car les poussières ne sont pas refroidies comme pour les systèmes à aspiration humide. Pour que le système puisse être raccordé au système de ventilation général, des modifications doivent être apportées au conduit pour le rendre extensible pour ainsi accepter les variations de hauteur de la table.

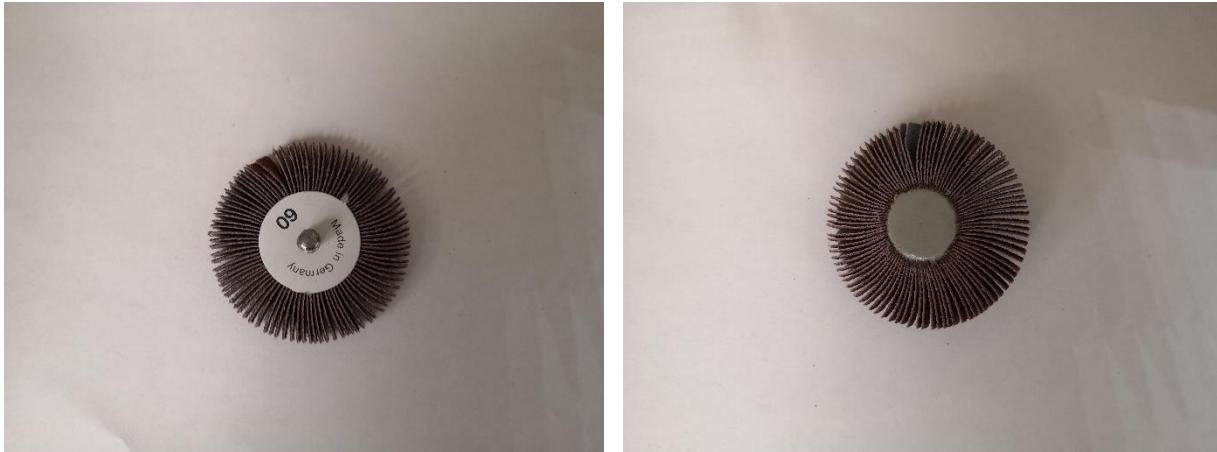
Les roulettes (Figure 4.1) sont les abrasifs les plus utilisées, elles sont très polyvalentes car utilisable sur toutes les surfaces et sont très efficace autant pour enlever la corrosion profonde que pour des tâches de polissage.

Figure 4.1: Abrasif Roulette

Diamètre (Diameter)	2-1/2"
Largeur (Width)	1/4"
Tige (Shank)	1/4-20
Grain (Grit)	A60

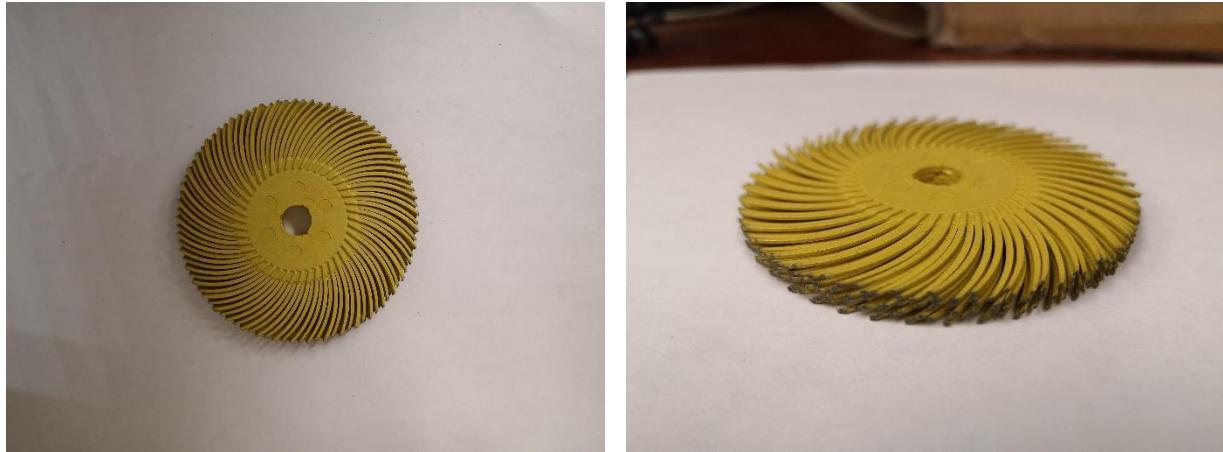
Le bristle (Figure 4.2) est un abrasif très flexible, utilisé pour des tâches spécifiques. Ils sont utilisés par paquet de 5 pour traiter la corrosion dans les filets et les rainures. Ils sont parfois utilisés pour du travail de finition grâce à leur finesse lors du polissage.

Figure 4.2: Abrasif Bristle

Diamètre (Diameter)	76,2 mm / 3 in
Largeur (Width)	9,53 mm / 3/8 in
Grain (Grit)	80

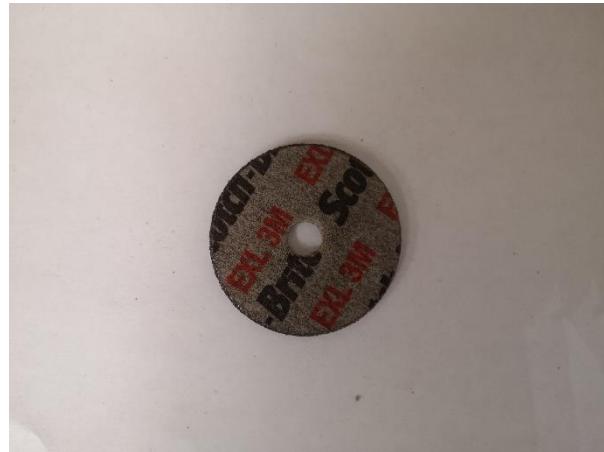
Le papier carton (Figure 4.3) est un abrasif très rigide. C'est pourquoi il est essentiellement utilisé dans les cas de grosse corrosion ou alors quand les points sont très profonds. Étant donné sa fine forme, il est idéal pour les rainures ou les filets.

Figure 4.3: Abrasif Papier carton

Diamètre (Diameter)	2 in
Largeur (Width)	1/8 in
Diamètre du trou (Hole diameter)	3/8 In

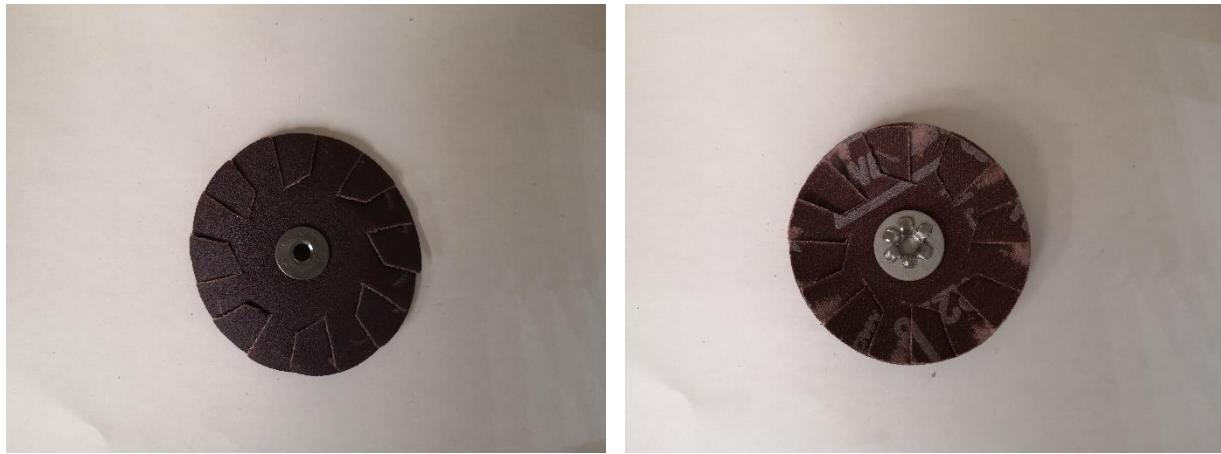
Le papillon (Figure 4.4) est uniquement utilisé pour faire les tâches « d'intérieur ». Cet abrasif est très flexible et large ce qui permet de polir toute la circonference intérieure d'un tube sans appliquer trop d'effort. C'est également la différence essentielle qu'il y a entre utiliser un papillon ou une roulette.

Figure 4.4: Abrasif Papillon

Diamètre (Diameter)	3 in
---------------------	------

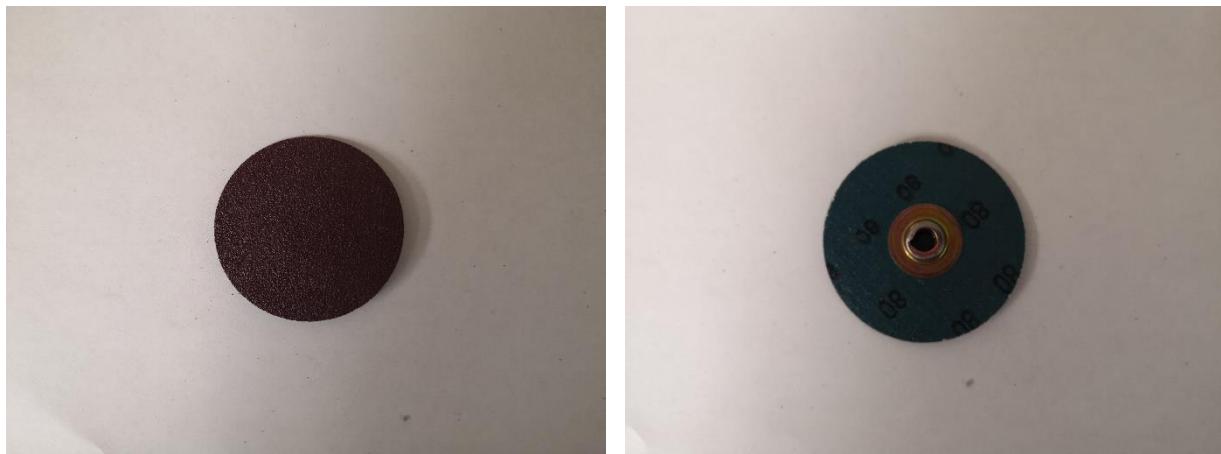
Le disque (Figure 4.5) est généralement utilisé avec des outils orientés à 90°. Il est utilisé pour attaquer en profondeur la corrosion et se combine très bien à la pression qui peut être exercée avec un outil à 90°. Il est également parfois utilisé pour polir les fonds des intérieurs de pièce.

Figure 4.5: Abrasif Disque

Diamètre (Diameter)	2 in
Grain (Grit)	80

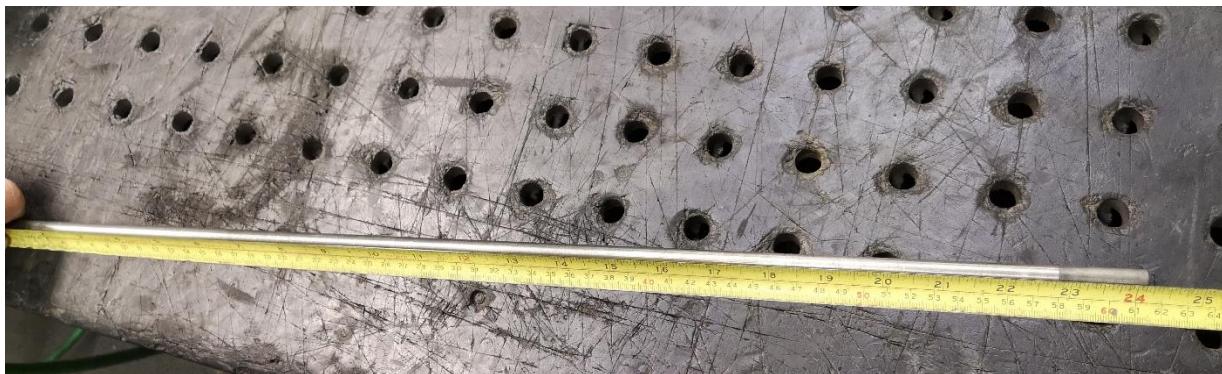
La façon dont les rallonges sont utilisées dépend entièrement de l'opérateur qui les utilise. Il peut parfois se servir du manchon en bois tout comme ne pas l'utiliser du tout et maintenir la rallonge avec la main. Etant donné que la rallonge est lisse, il n'y a pas de risque de blessure par abrasion de la main.

Figure 4.6: Rallonge entière
