**Réduction des risques liés aux Troubles Musculo-Squelettiques (TMS) et aux
Vibrations Mains-Bras (VMB) lors des activités d'ébavurage de pièces en
aéronautique**

Mémoire présenté en vue de l'obtention du diplôme de *Maitrise ès sciences appliquées*

Génie industriel

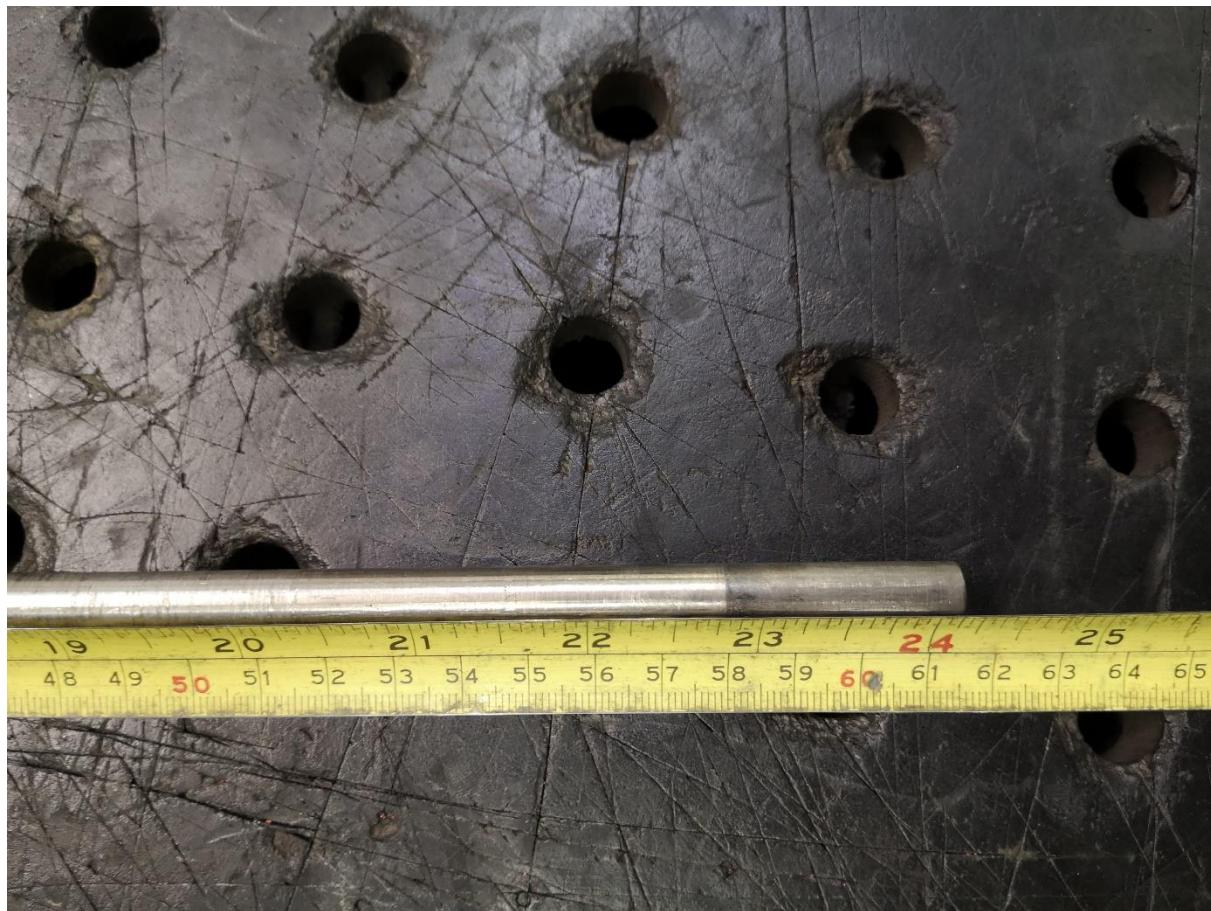
Figure 4.7: Taille de la rallonge

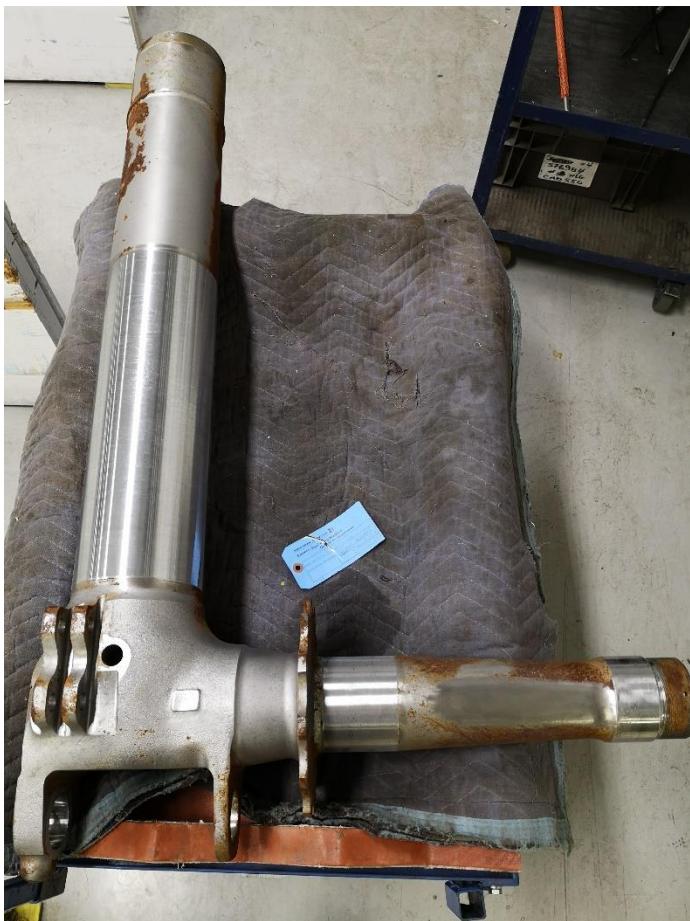
La pièce choisie pour faire les tests est une pièce abimée qui n'a pas été remise en production (Figure 4.8, Figure 4.9). C'est une partie d'un train d'atterrissement appelée « piston de main C130 ». Ce piston a été choisie parmi d'autres pièces pour sa grande fréquence d'apparition au poste d'ébavurage. Il apparaît que cette pièce fait partie des 3 pièces qui passent le plus fréquemment entre les mains des ébavureurs pour subir des retouches ou des corrections impliquant différentes tâches d'ébavurage.

Figure 4.8: Pièce test en vue entière

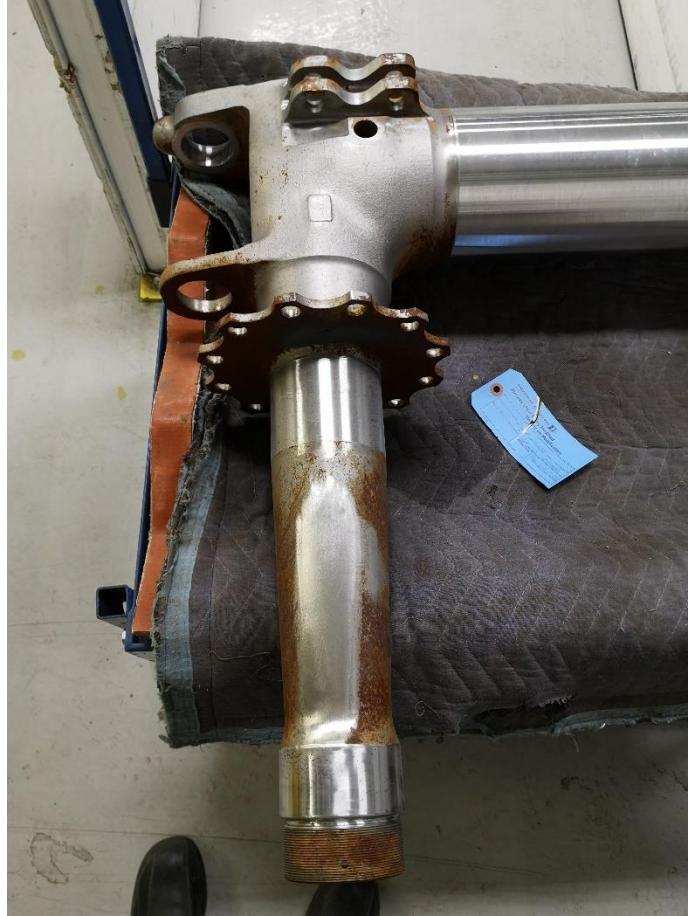
Cette pièce peut nécessiter tous les types de corrections, que ce soit du polissage extérieur, de la rectification, de l'enlèvement de points de corrosion ou en encore, des tâches sur la partie intérieure du cylindre.

Figure 4.9: Pièce test vue de la zone travaillée

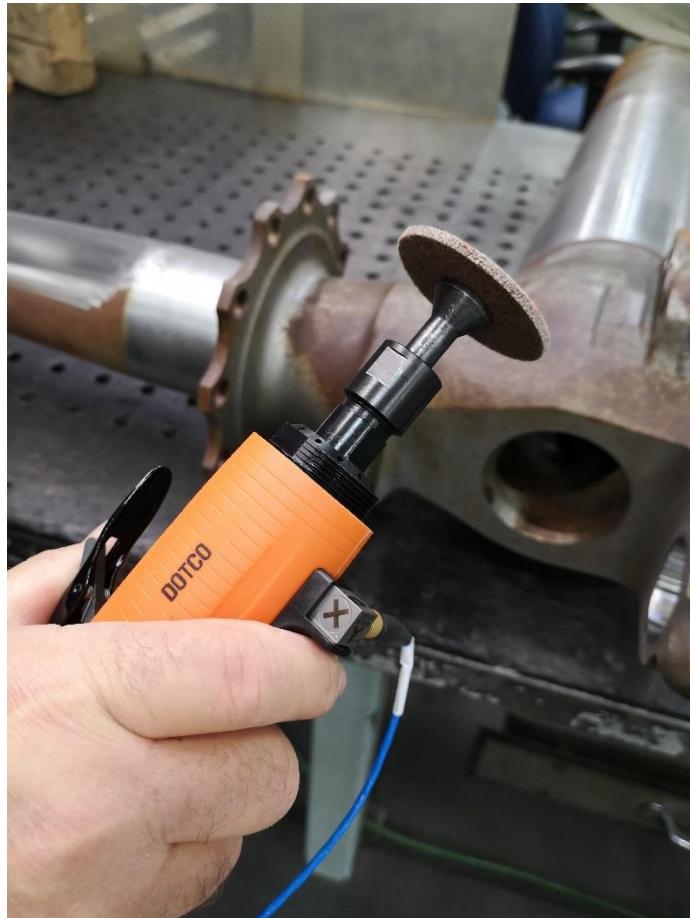
Figure 4.10: Illustration de la position de l'accéléromètre sur l'outil pendant les tests

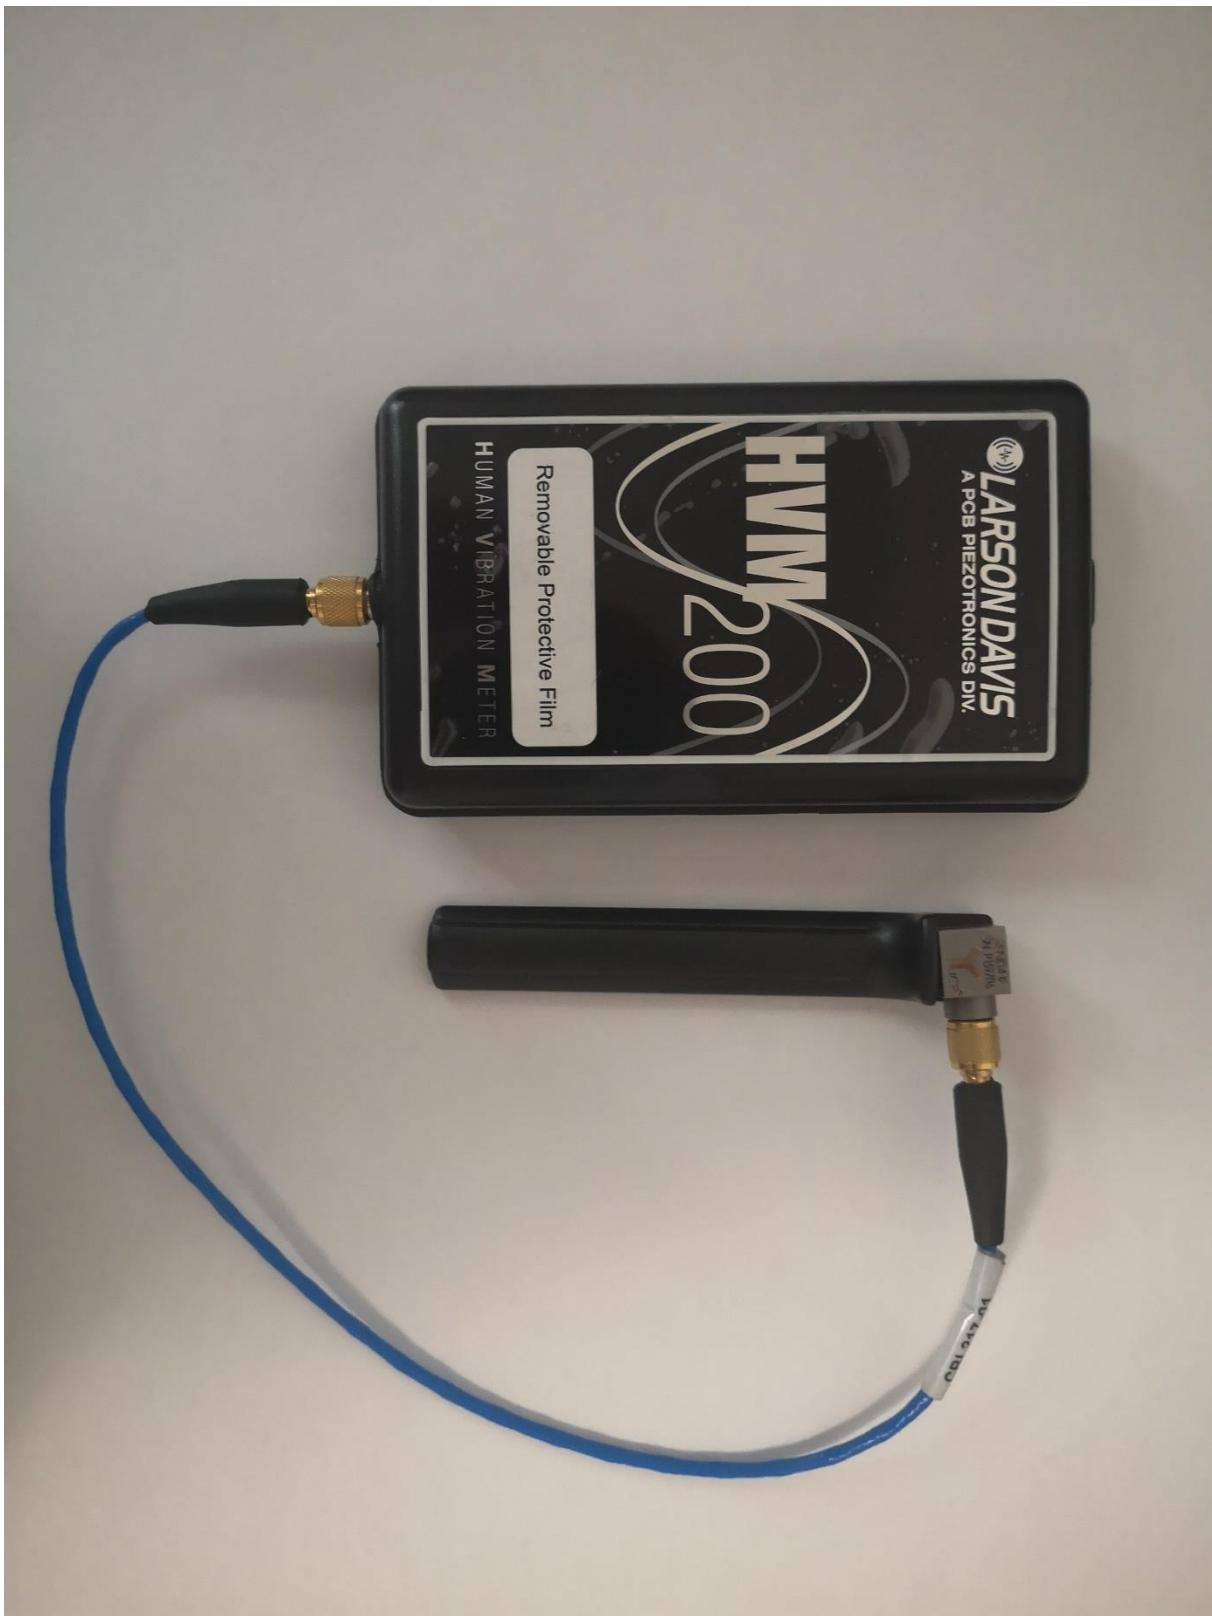
Figure 4.11: Accéléromètre HVM 200

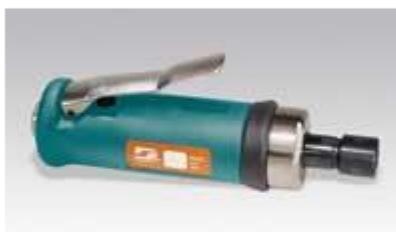
Collet Size	1/4"
HP (W)	0,7 (522)
Motor Free Speed (RPM)	20 000
Exhaust Type	Front
Max. Air Flow @ 90 PSIG (6.2 Bar): SCFM (L/Min.)	34 (963)
Air Inlet Thread	1/4" NPT
Hose I.D. Size Inches (mm)	1/4" (6)
Length Inches (mm)	6" (152)
Height Inches (mm)	1-7/8" (48)
Sound Level dB(A)	80
Vibration Information	<2,5 m/s ²
Item Weight	0,95 kg
Packaged Weight	1,29 kg

Figure A.1: Spécifications DYN52258

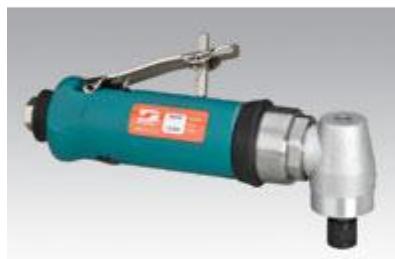
Collet Size	1/4" & 6 mm
HP (W)	0,7 (522)
Motor Free Speed (RPM)	18 000
Exhaust Type	Rear
Max. Air Flow @ 90 PSIG (6.2 Bar): SCFM (L/Min.)	41 (1,161)
Air Inlet Thread	1/4" NPT
Hose I.D. Size Inches (mm)	3/8" (10)
Length Inches (mm)	7-7/8" (200)
Height Inches (mm)	2,9" (77)
Sound Level dB(A)	80
Vibration Information	5,5 m/s ²
Item Weight	0,98 kg
Packaged Weight	1,5 kg

Figure A.3: Spécifications DYN54359
