Titre: Étude expérimentale et analytique du comportement en compression-flexion de poteaux composites partiellement enrobés de bétons haute performance et de bétons renforcés de fibres métalliques

Auteur: Christine Lacasse

ANNEXE J

POTEAUX TESTÉS SELON UN CHARGEMENT STATIQUE ET TESTÉS SELON UN CHARGEMENT CYCLIQUE ET STATIQUE

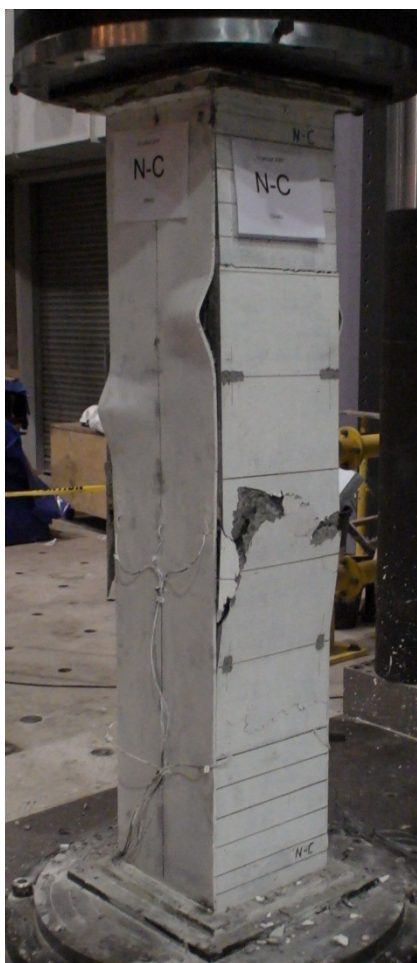
Figure J-1 Photographie du poteau N-C (de gauche à droite : faces *ouest* et *sud*)

- Tout d'abord, il y a eu écrasement du béton à la face *nord*, au 4^e espace de 240 mm à partir du haut du poteau et écrasement du béton à la face *sud*, au 5^e espace de 240 mm à partir du haut poteau;
- Ensuite, durant la partie post-pic du chargement, il y a eu voilement local à la face *nord* (coins *N-E* et *N-O*) au 3^e espace de 240 mm à partir du haut, et à la face *sud* (coins *S-E* et *S-O*) aux 1^{er} et 2^e espaces de 240 mm à partir du haut;
- Finalement, des voilements locaux se sont produits un peu partout sur la hauteur du poteau, aux extrémités comme au centre.

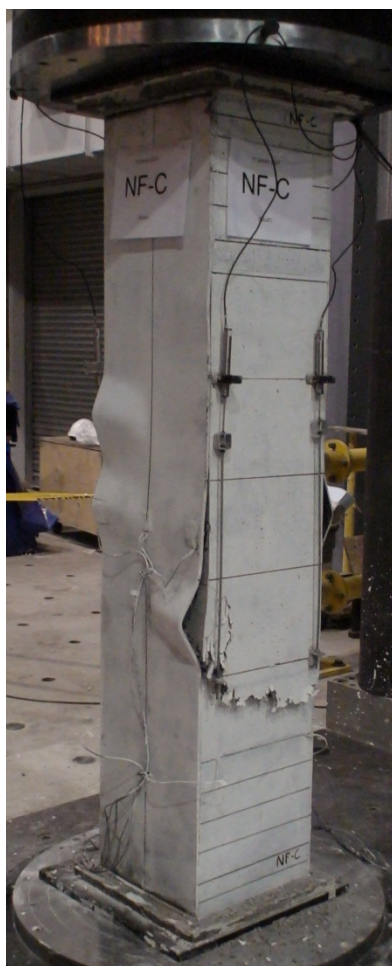
Figure J-3 Photographie du poteau NF-C (de gauche à droite : faces *ouest* et *sud*)

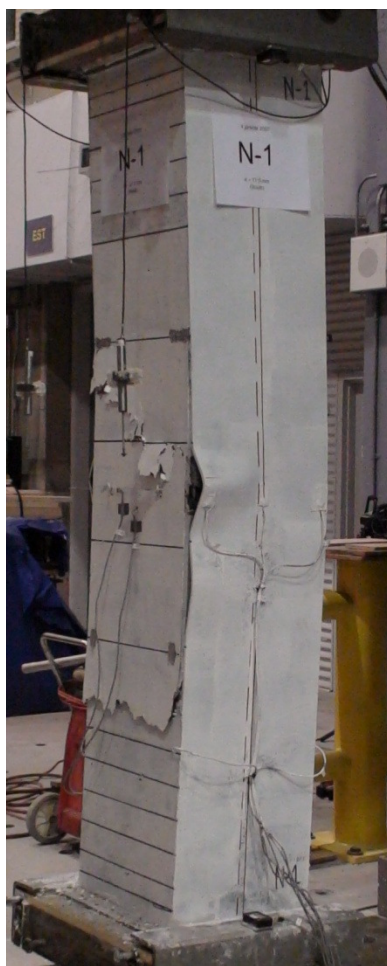
Figure J-5 Photographie du poteau N-1 (de gauche à droite : faces *ouest* et *sud*)

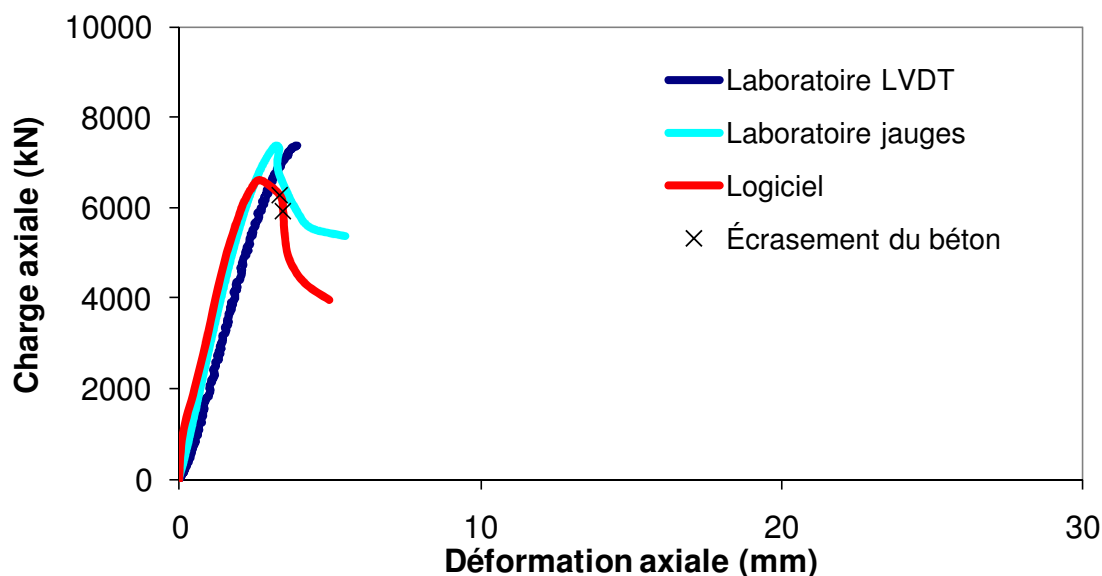
Figure J-6 Graphique de la charge axiale en fonction du déplacement vertical du poteau N-1

La Figure J-6 montre que les résultats obtenus expérimentalement et à l'aide du logiciel de calculs sont très similaires. Pour ce poteau composite, la valeur de la charge axiale maximale obtenue a été limitée par l'effet du voilement local. L'écrasement du béton a débuté dans la partie post-pic lorsque la charge axiale est passée sous 6270 kN et avant d'atteindre 5940 kN. Ces deux charges sont indiquées à l'aide d'un X sur le graphique. Le début de l'écrasement du béton s'est produit entre ces deux emplacements.

La Figure J-6 et les Figures E-7 et E-9 de l'Annexe E permettent de comparer les résultats expérimentaux aux résultats obtenus avec le modèle analytique. Une discussion générale de l'ensemble des essais permettra ensuite de comparer les résultats expérimentaux entre eux.

La Figure J-21 montre que les résultats obtenus expérimentalement et à l'aide du logiciel de calculs sont très similaires. La juxtaposition avec la Figure J-6, montrée à la Figure J-22, conduit aussi à ce constat. Tel que décrit à l'Annexe J, pour ce poteau composite, la valeur de la charge axiale maximale obtenue a été limitée par l'effet du voilement local. L'écrasement du béton a débuté dans la partie post-pic lorsque la charge axiale est passée sous 6270 kN et avant d'atteindre 5940 kN. Ces deux charges sont indiquées à l'aide d'un X sur le graphique. Le début de l'écrasement du béton s'est produit entre ces deux emplacements.

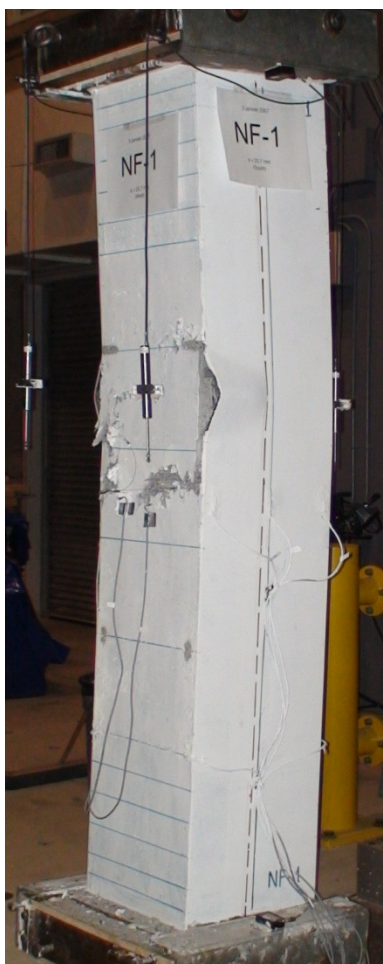
Figure J-7 Photographie du poteau NF-1 (de gauche à droite : faces *ouest* et *sud*)

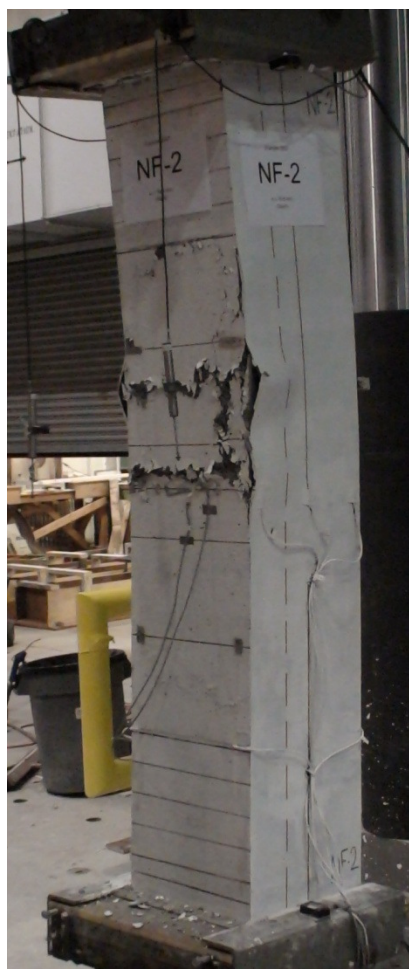
Figure J-9 Photographie du poteau NF-2 (de gauche à droite : faces *ouest* et *sud*)

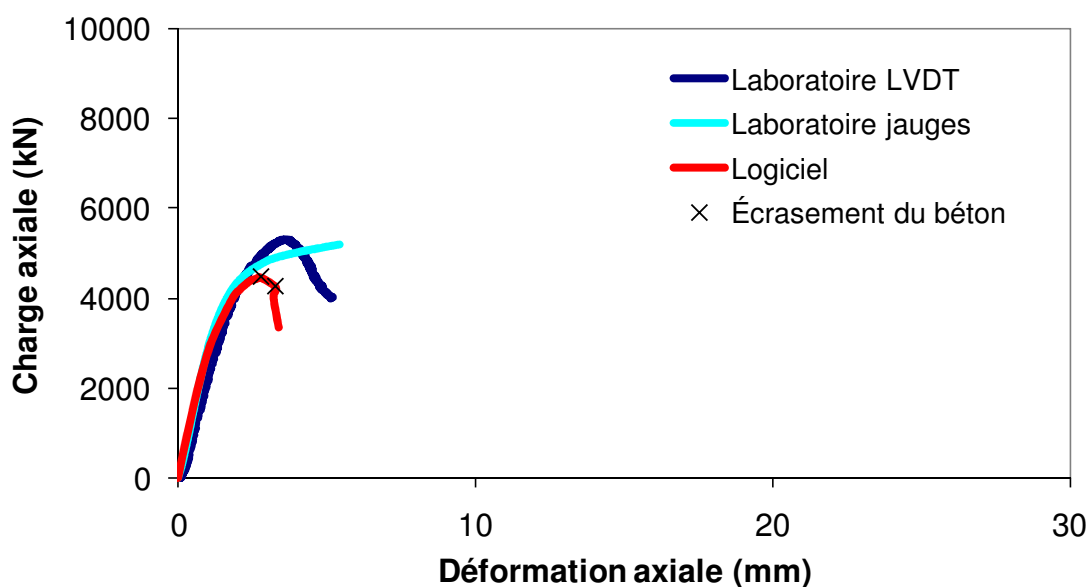
Figure J-10 Graphique de la charge axiale en fonction du déplacement vertical du poteau NF-2

La Figure J-10 montre que les résultats obtenus expérimentalement des *LVDT* et à l'aide du logiciel sont très similaires. Pour ce poteau composite, la valeur de la charge axiale maximale obtenue a été limitée par l'effet du voilement local. L'écrasement du béton a débuté dans la partie post-pic lorsque la charge axiale est passée sous 4480 kN et avant d'atteindre 4256 kN. Ces deux charges sont indiquées à l'aide d'un X sur le graphique. Le début de l'écrasement du béton s'est produit entre ces deux emplacements.

La Figure J-10 et les Figures E-13 et E-15 de l'Annexe E permettent de comparer les résultats expérimentaux aux résultats obtenus avec le modèle analytique. Une discussion générale de l'ensemble des essais permettra ensuite de comparer les résultats expérimentaux entre eux.

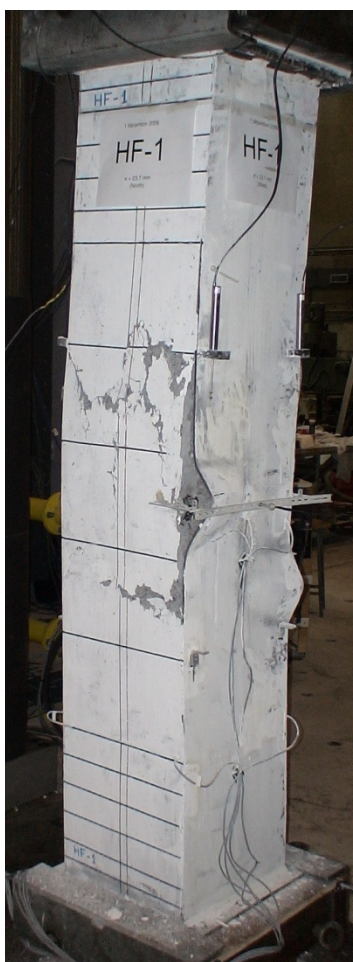
Figure J-13 Photographie du poteau HF-1 (de gauche à droite : faces *nord* et *ouest*)

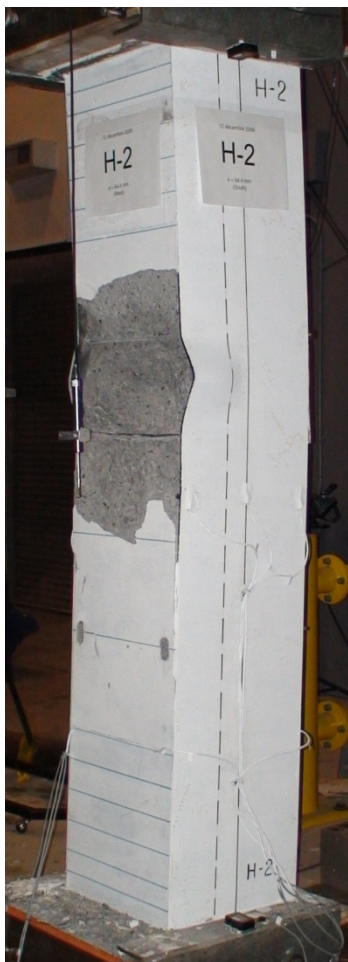
Figure J-15 Photographie du poteau H-2 (de gauche à droite : faces *ouest* et *sud*)

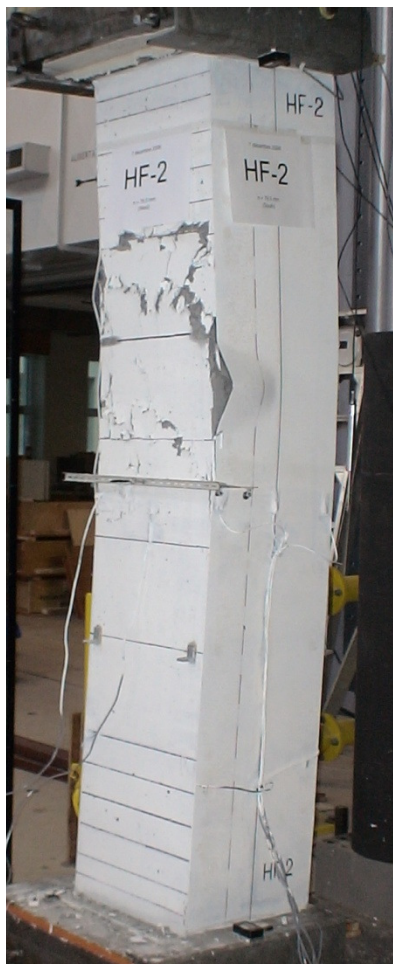
Figure J-17 Photographie du poteau HF-2 (de gauche à droite : faces *ouest* et *sud*)

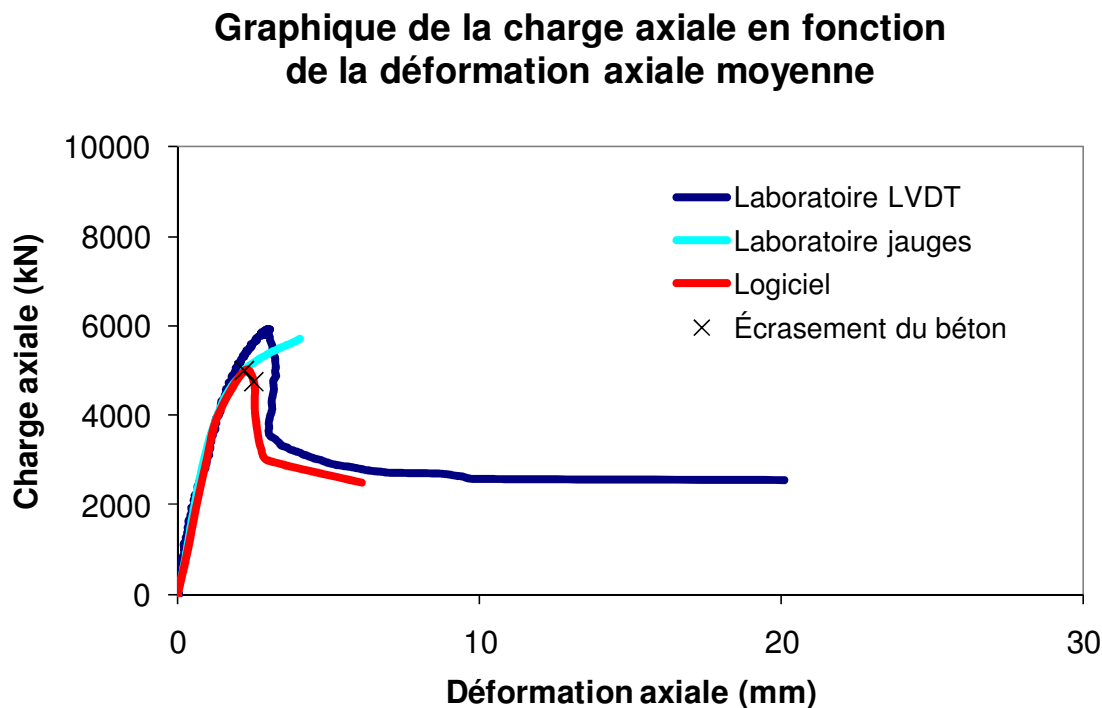
Figure J-18 Graphique de la charge axiale en fonction du déplacement vertical du poteau HF-2

La Figure J-18 et les Figures E-25 et E-27 de l'Annexe E permettent de comparer les résultats expérimentaux aux résultats obtenus avec le modèle analytique. Une discussion générale de l'ensemble des essais permettra ensuite de comparer les résultats expérimentaux entre eux.

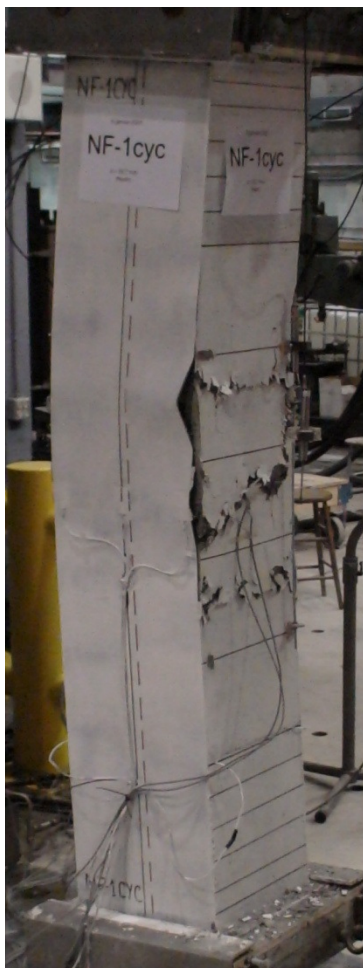
Figure J-23 Photographie du poteau NF-1cyc (de gauche à droite : faces *nord* et *ouest*)

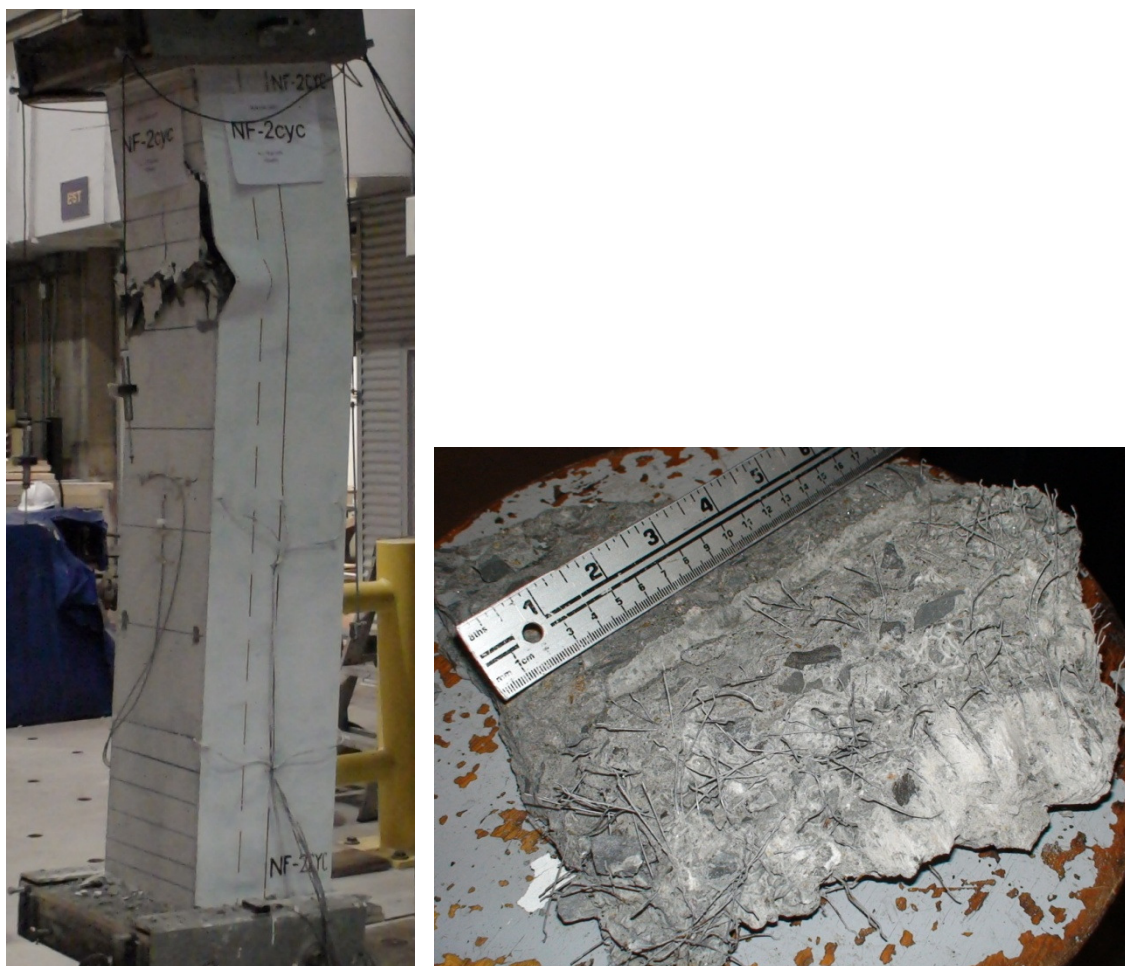
Figure J-27 Photographie du poteau NF-2cyc : a) Vue d'ensemble du poteau dans la partie post-pic (de gauche à droite : faces *ouest* et *sud*) b) Morceau de béton de fibres qui s'est désolidarisé durant le test

Ce problème a initié la rupture du poteau pendant les essais cycliques car la charge axiale maximale durant les cycles de chargement a pratiquement atteint la charge maximale obtenue lors du chargement statique jusqu'à la rupture (3184 kN par rapport à 3355 kN respectivement). Pour éviter une rupture rapide et potentiellement dangereuse du spécimen durant le chargement cyclique, le taux de chargement a été ralenti vers la fin du test. C'est ce qui explique la différence entre les cycles du début et les derniers cycles de chargement cyclique sur le graphique des cycles de charge axiale.

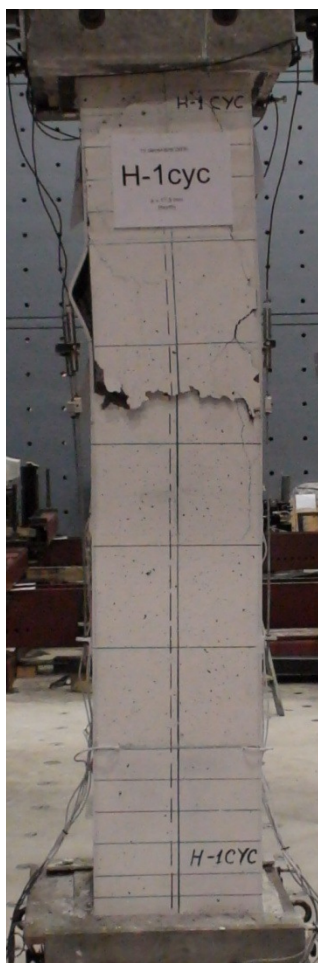
Figure J-32 Photographie du poteau H-1cyc (face *nord*)

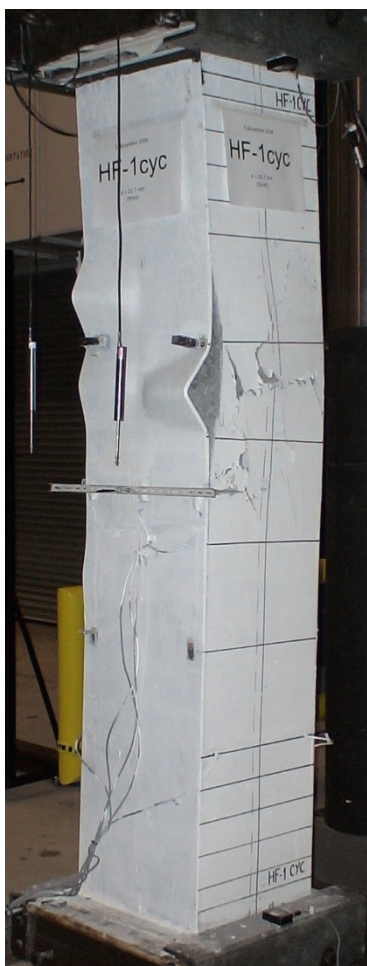
Figure J-36 Photographie du poteau HF-1cyc (de gauche à droite : faces *ouest* et *sud*)

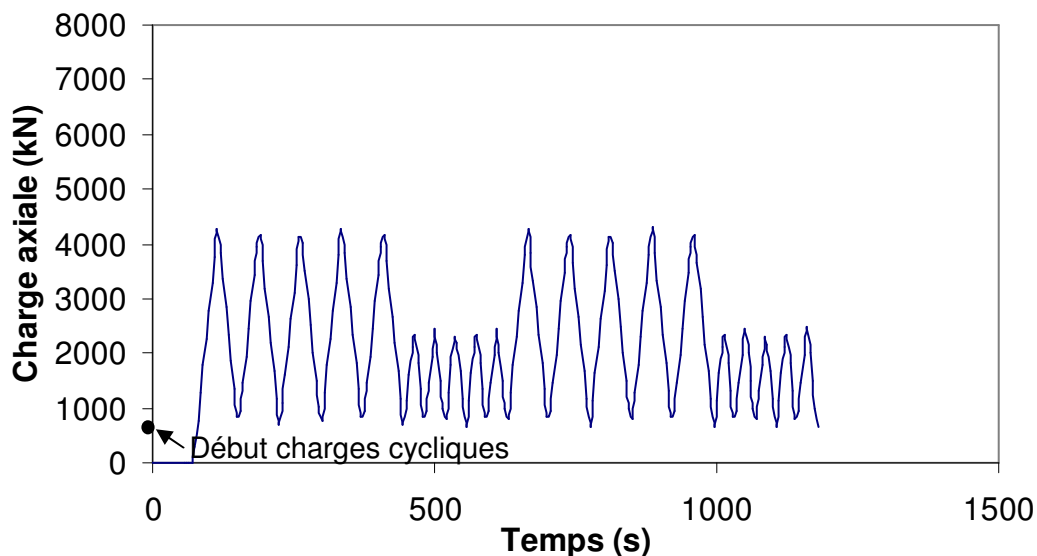
Figure J-41 Graphique des cycles de charge axiale en fonction du temps du poteau H-2cyc

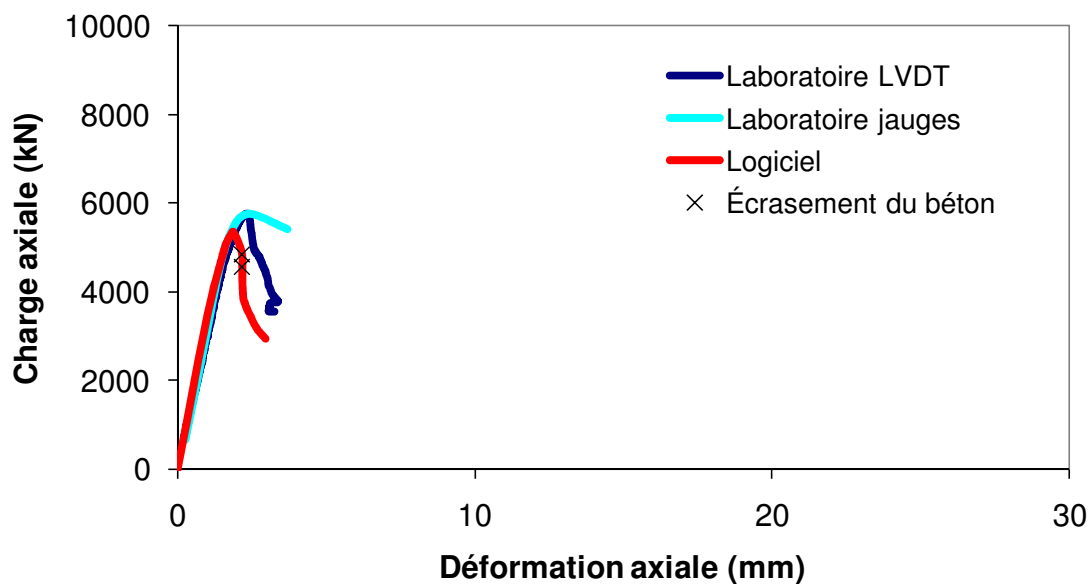
Figure J-42 Graphique de la charge axiale en fonction du déplacement vertical du poteau H-2cyc

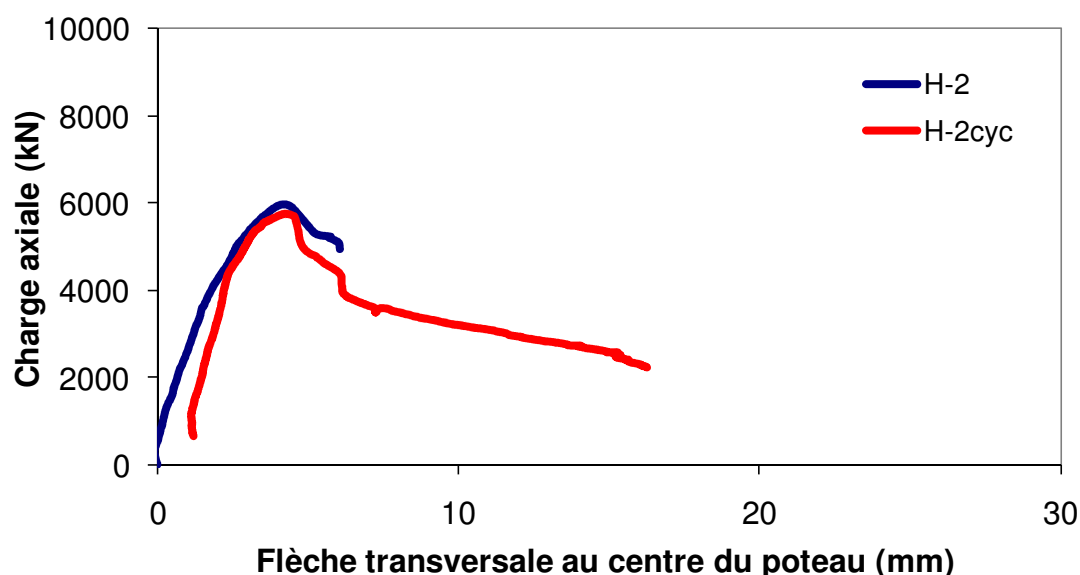
Figure J-43 Graphique de la charge axiale en fonction de la flèche transversale expérimentale des poteaux H-2 et H-2cyc

Le comportement des poteaux composites soumis ou non à un chargement cyclique avant de procéder au chargement statique jusqu'à la rupture du poteau est très similaire. La rigidité initiale du poteau composite semble plus élevée lorsque le poteau composite a été soumis à un chargement cyclique initial.

Le graphique de la charge axiale en fonction de la flèche transversale des poteaux H-2 et H-2cyc est présenté ici. Une discussion générale de l'ensemble des essais permettra ensuite de comparer les résultats expérimentaux entre eux.
