ÉTUDE DU RENFORCEMENT PASSIF D'UNE  
POUTRE EN BÉTON PRÉCONTRAIT

DAVID FOLCHER  
DÉPARTEMENT DES GÉNIES CIVIL, GÉOLOGIQUE ET DES MINES  
ÉCOLE POLYTECHNIQUE DE MONTRÉAL

MÉMOIRE PRÉSENTÉ EN VUE DE L'OBTENTION  
DU DIPLÔME DE MAÎTRISE ÈS SCIENCES APPLIQUÉES  
(GÉNIE CIVIL)  
DÉCEMBRE 2002

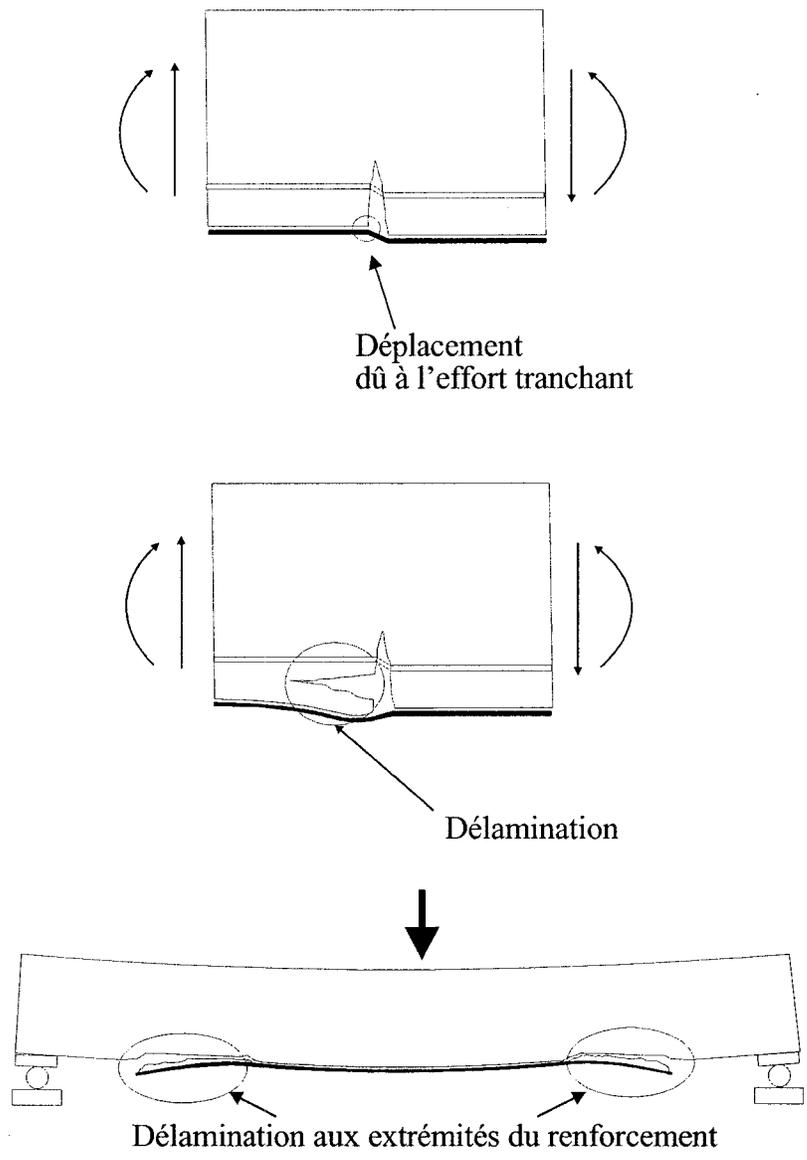
Comme ces derniers, certains auteurs, tel que Meier (1995), présentent et discutent des différents modes de rupture fragiles provoqués par le décollement du composite. La Figure 2.1 représente les cas connus.

**Figure 2.1 : Différents modes de décollement du composite**

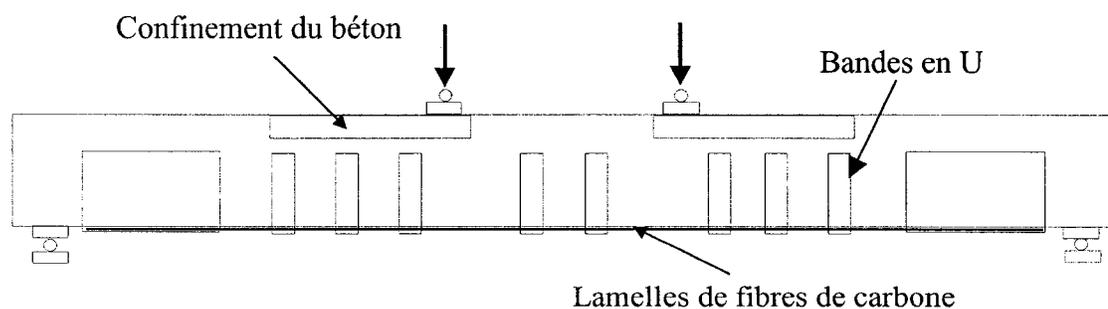
La Figure 2.2 schématise la disposition des ancrages.

**Figure 2.2 : Disposition d'ancrages contre le comportement fragile**

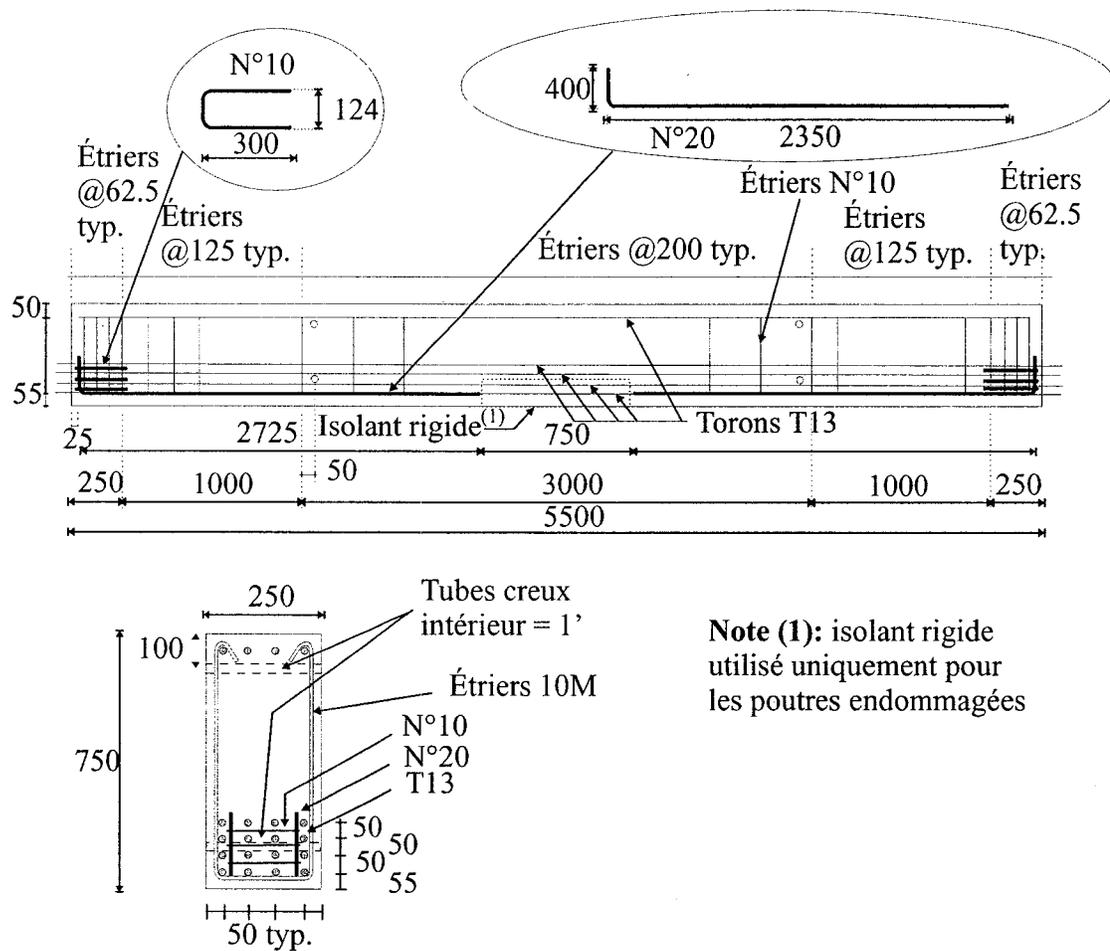
À l'aide de ces équations, on a supposé un angle  $\theta$  des fissures de  $30^\circ$  et en posant un espacement d'étriers  $s$  différent selon la section étudiée, la quantité d'aciers conventionnels nécessaire pour résister à la composante longitudinale de l'effort tranchant a pu être déterminée. La Figure 3.6 montre le design final des spécimens ainsi calculés.

**Figure 3.6 : Design final des spécimens**

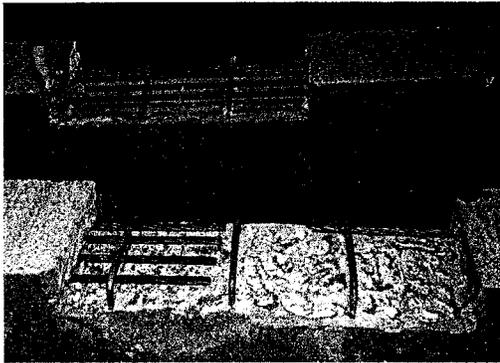
### Figure 3.9 : Endommagement

L'endommagement a été simulé à l'aide d'isolant rigide placé avant la coulée puis retiré pour laisser apparaître les câbles qui devaient être endommagés. Les câbles des lits endommagés ont été sectionnés à l'usine une fois la précontrainte relâchée. La Figure 3.9 présente les différentes étapes.

1 lit endommagé

2 lits endommagés

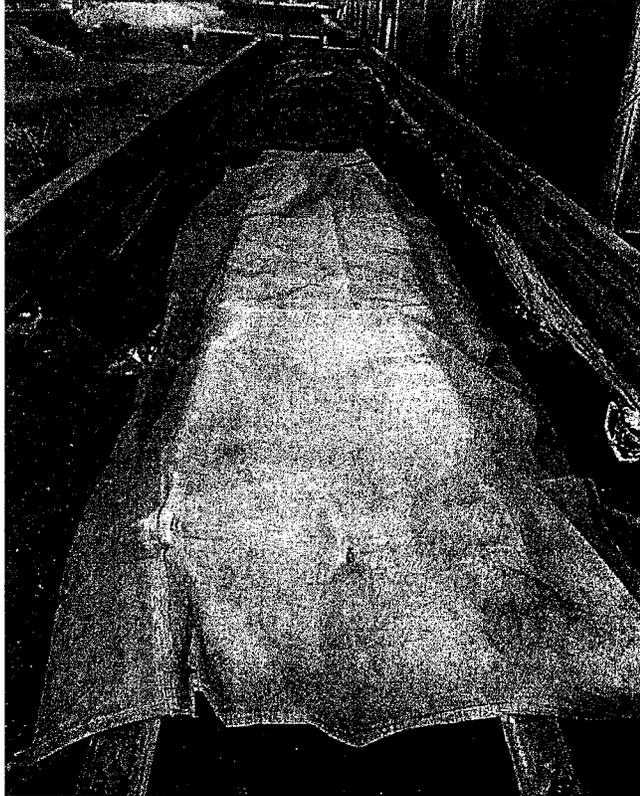
Lors de la cure du béton, une toile isolante a été placée sur le béton pendant les premières 24 heures, comme illustré par la Figure 3.10, puis une toile de tissu a été maintenue humide pendant 3 jours.

**Figure 3.10 : Cure du béton**

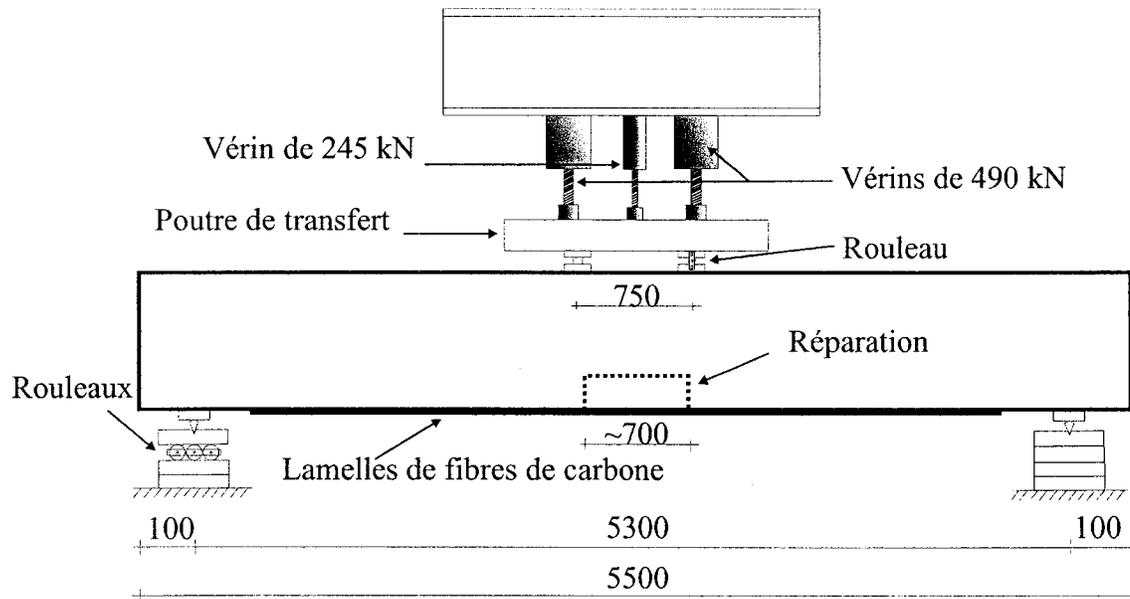
Le test réalisé est un test de flexion avec deux points d'application de la charge permettant d'avoir un moment fléchissant constant dans la partie centrale de la poutre. La Figure 3.11 représente le montage expérimental alors que la Figure 3.12 illustre le dispositif utilisé pour éliminer toute interaction entre les appuis et le système de chargement.

Figure 3.11 : Schéma du montage expérimental (dimensions en mm)

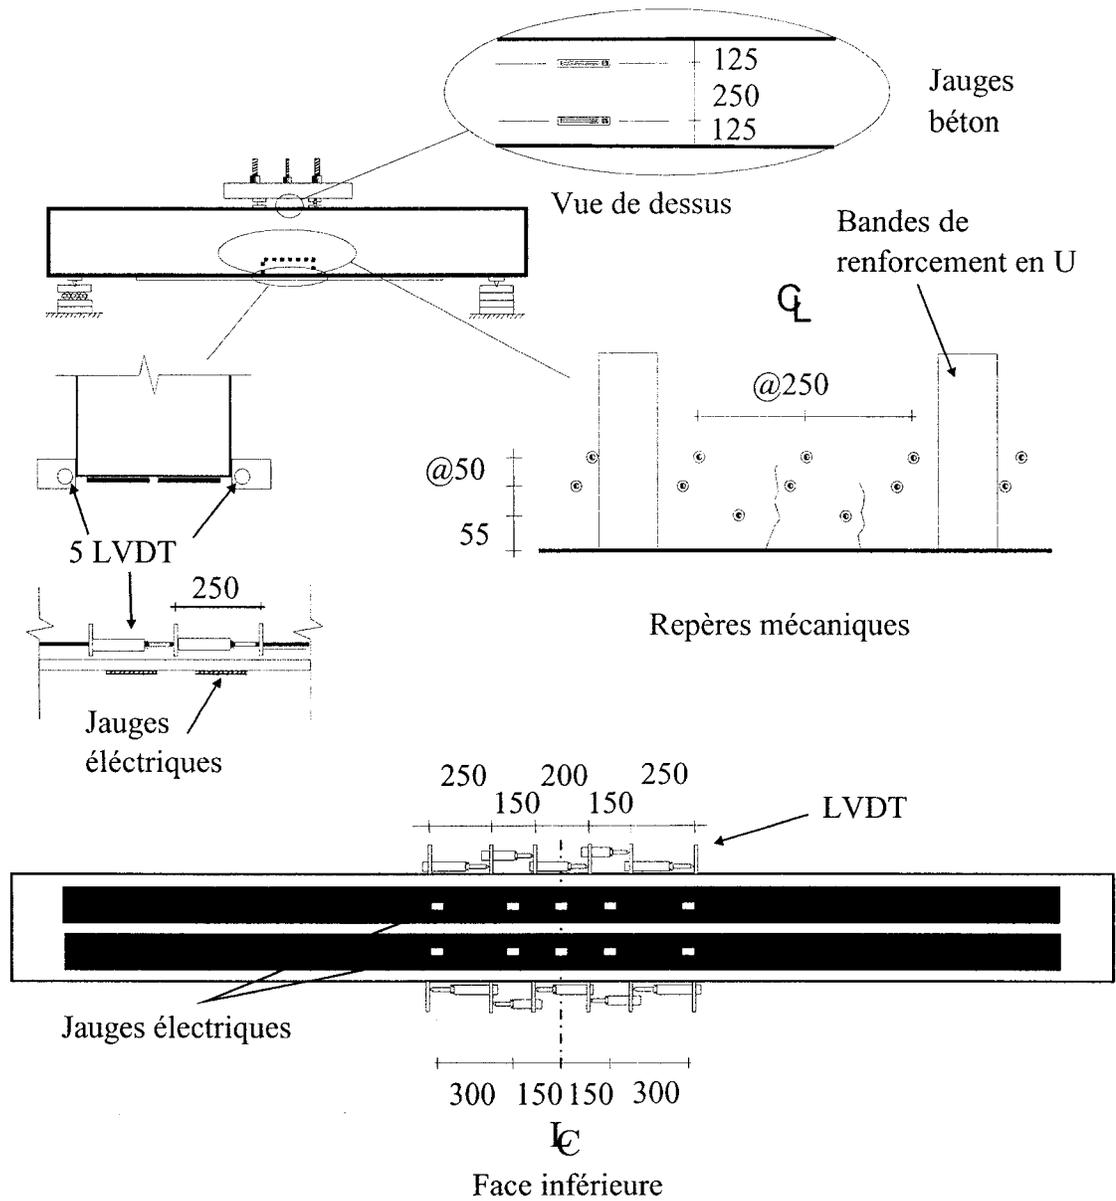
- la face supérieure de la poutre (jauges électriques);
- la fibre inférieure de la poutre (LVDT);
- les lamelles de fibres de carbone (jauges électriques);
- les faces latérales de la poutre au niveau des torons (repères mécaniques).

**Figure 3.13 : Instrumentation des spécimens**

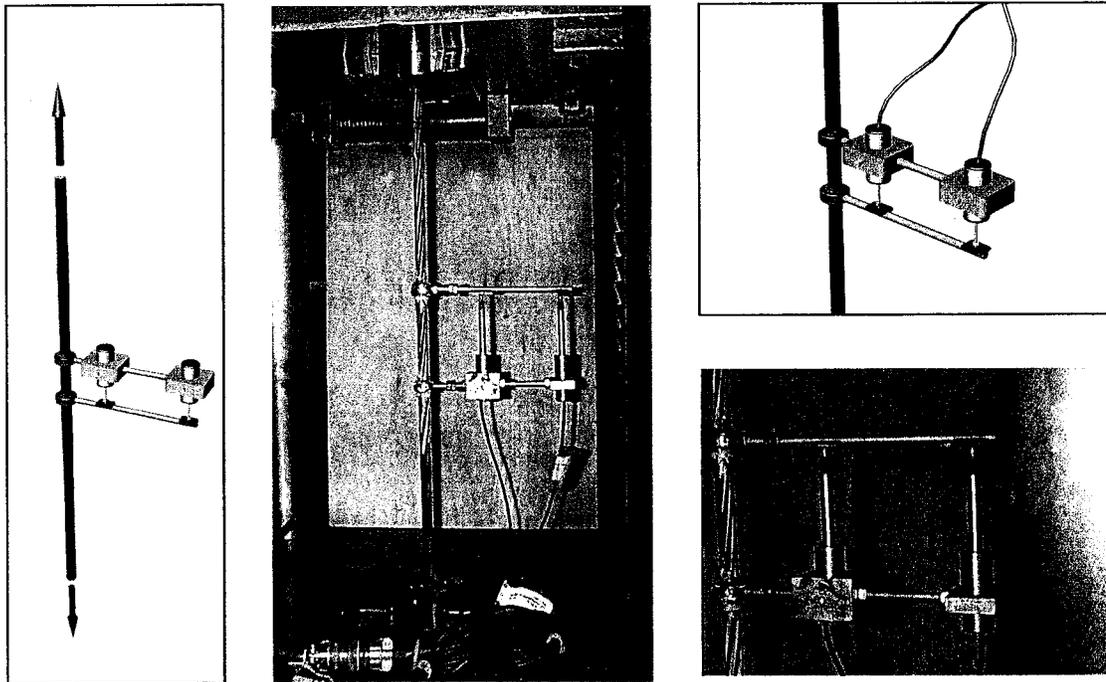
Un essai de traction axiale, mis au point par Charles-Philippe Lamarche à l'ÉPM (2001), a été réalisé sur un câble de précontrainte afin d'obtenir le module élastique de l'acier. L'échantillon étudié avait la même provenance que les câbles utilisés dans la fabrication des spécimens de poutre. La Figure 4.2 illustre le dispositif instrumental utilisé pour ce test.

**Figure 4.2 : Instrumentation de l'essai de traction sur le toron**

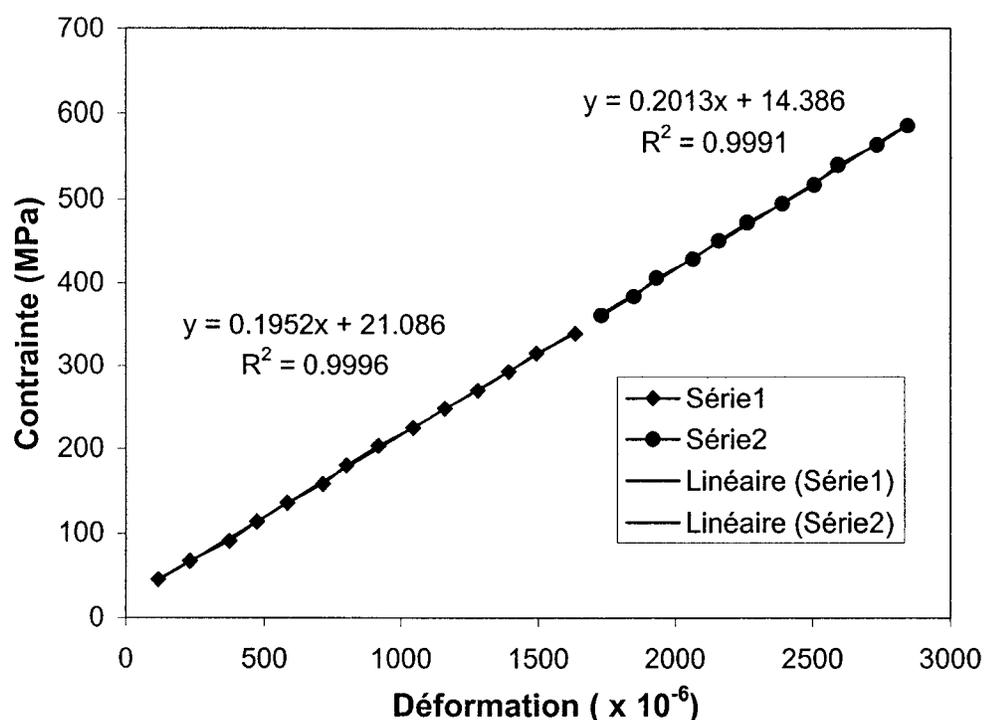
La Figure 4.3 illustre les résultats du premier essai de traction sur le câble. Les résultats ont été décomposés en deux courbes, et on peut voir que le module, obtenu par une régression linéaire, est différent selon la courbe. L'augmentation dans la deuxième courbe pourrait être le résultat d'un alignement des fibres d'acier.

**Figure 4.3 : Test de traction sur un câble de précontrainte**

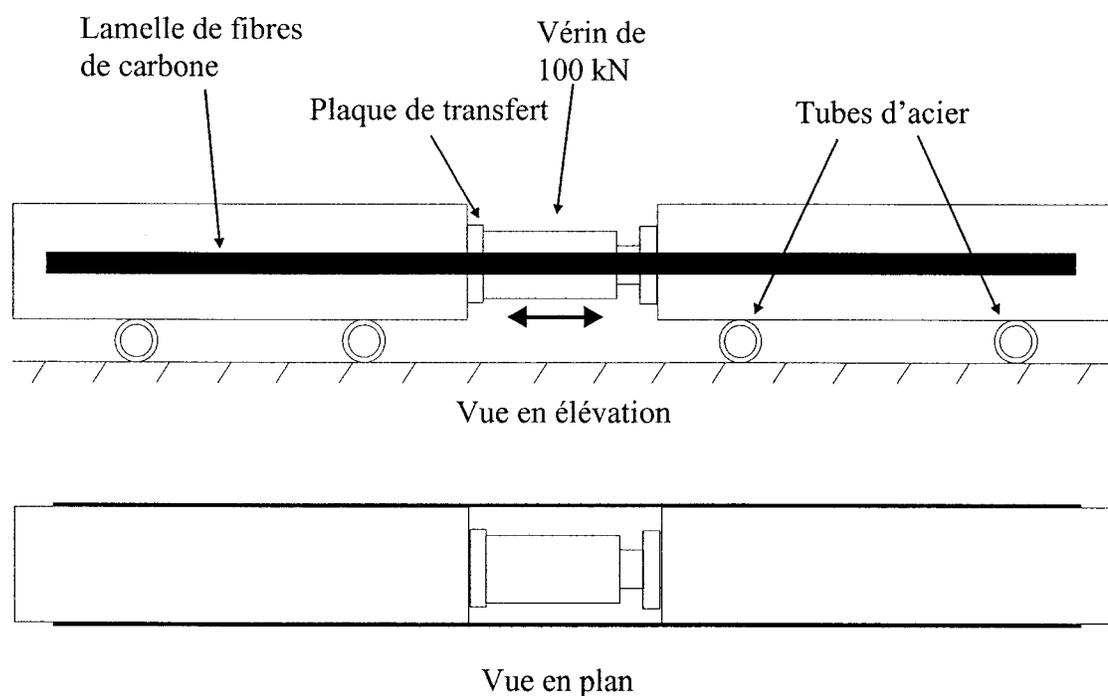
Un essai de traction axiale a été mis au point afin d'obtenir le module élastique et la charge de rupture du matériau. Le montage consistait en deux blocs de béton rectangulaires reliés par deux lamelles de composite collées sur les faces latérales et opposées des blocs tel qu'illustré sur la Figure 4.4.

**Figure 4.4 : Concept de l'essai de tirant pour le matériau composite**

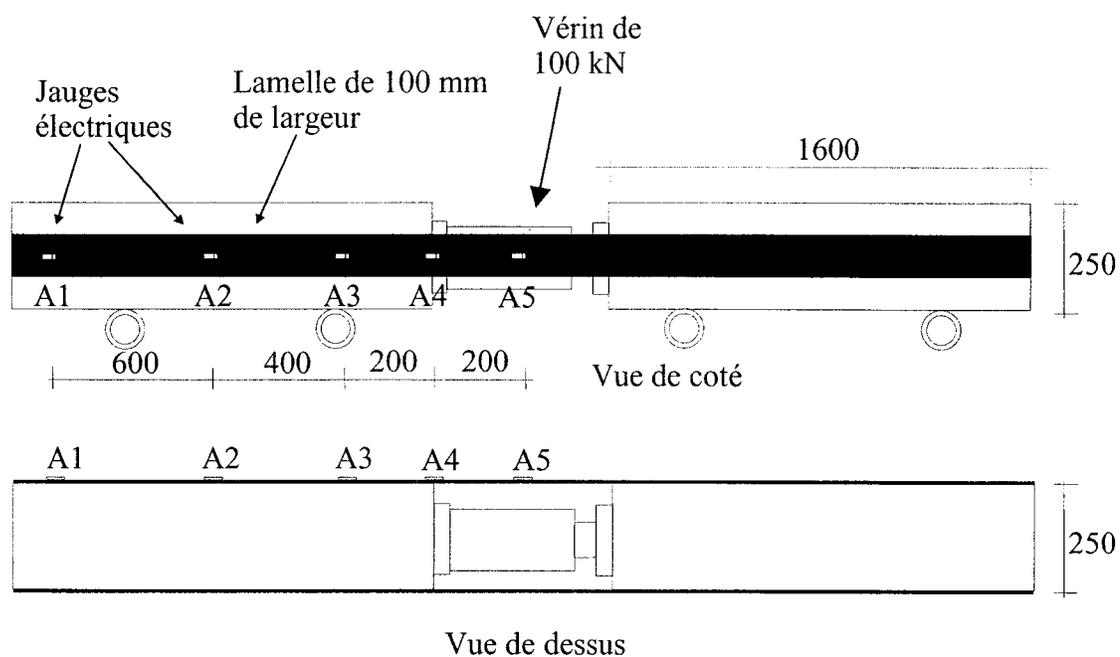
sollicitations produites par les défauts géométriques ont provoqué une rupture prématurée par décollement au niveau de l'interface composite-colle. La Figure 4.5 montre le montage de cet essai et l'annexe B présente quelques photos prises lors de l'essai.

**Figure 4.5 : Montage du premier essai de tirant**

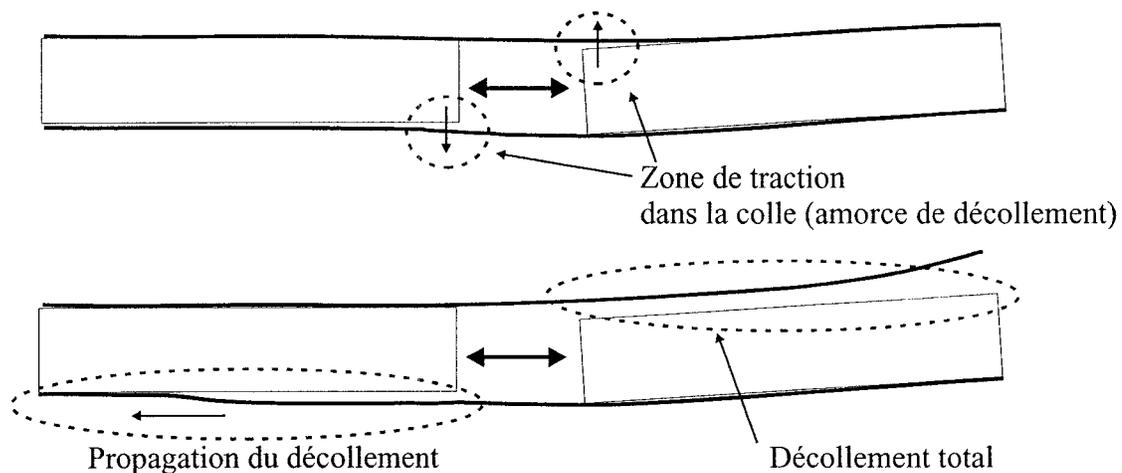
Bien que ce test n'ait pas permis d'obtenir les données recherchées, il a cependant mis en évidence certains aspects liés à l'utilisation des lamelles de fibre de carbone. Un des points identifiés est le comportement de la colle en traction. En effet, les défauts d'alignement des blocs et des lamelles ont induit des efforts de traction dans la colle qui a rapidement cédé, provoquant ainsi une zone de concentration de contraintes qui facilita alors la propagation du décollement jusqu'aux extrémités. La Figure 4.6 illustre ce phénomène.

**Figure 4.6 : Mécanisme de rupture du premier essai de tirant**

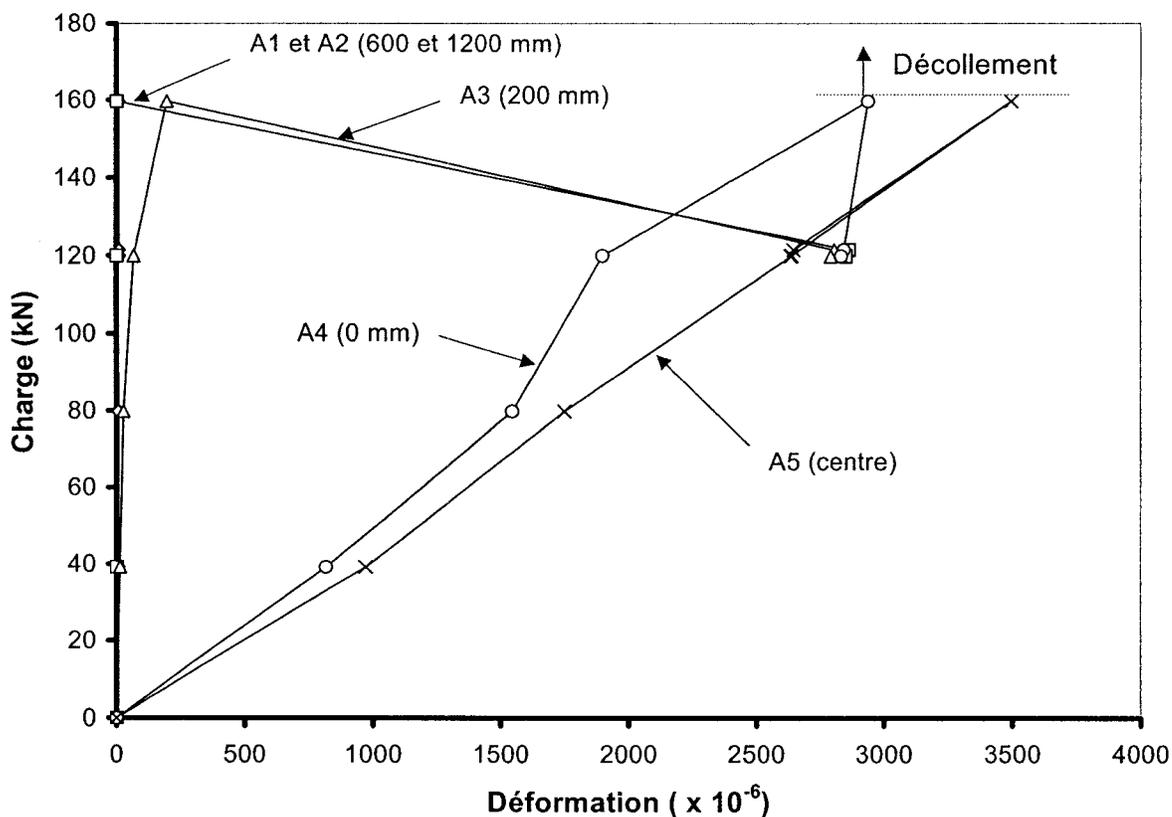
Un autre aspect mis en évidence est la longueur de transfert de la lamelle de composite c'est-à-dire la longueur de la zone de transition entre l'état de sollicitation maximale quand la lamelle travaille seule et l'état où la lamelle et le béton, parfaitement liés, résistent ensemble à l'effort. La Figure 4.7 présente le graphique correspondant à leurs mesures.

**Figure 4.7 : Graphique pour l'étude de la longueur de transfert**

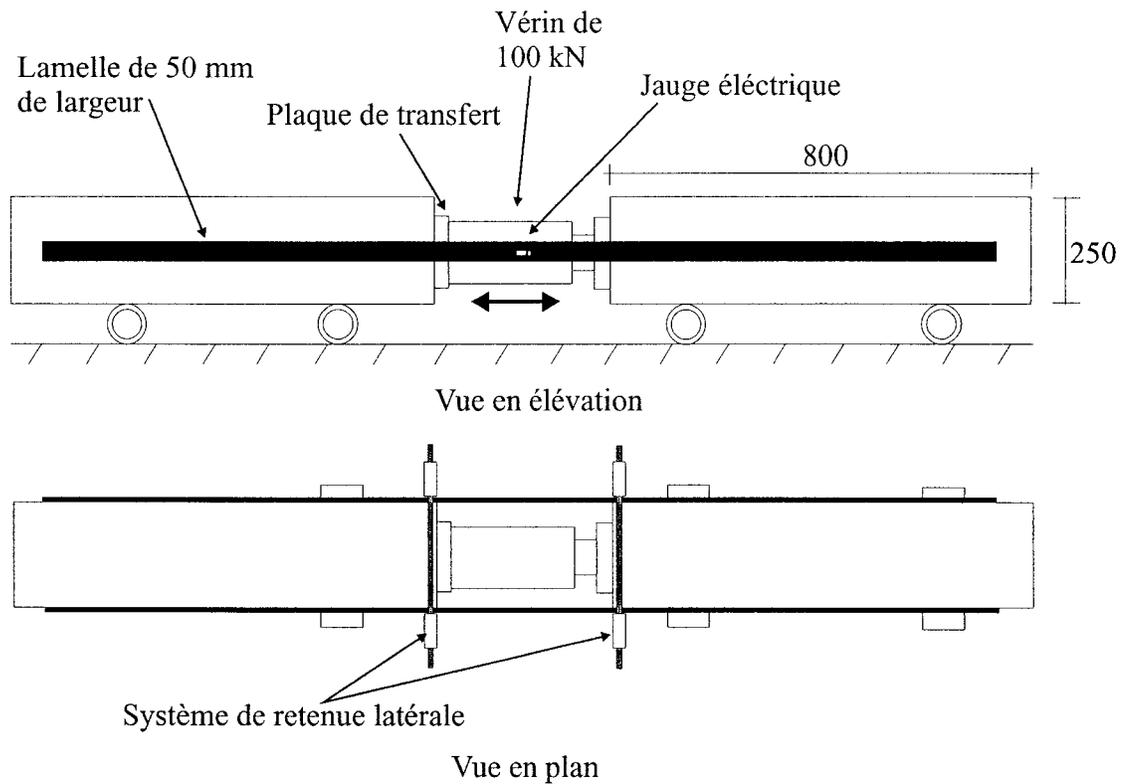
de retenue latérale a été ajouté afin de prévenir le décollement prématuré des lamelles. L'instrumentation a également été limitée à deux jauges disposées au centre de chaque lamelle. La Figure 4.8 donne un aperçu du montage.

**Figure 4.8 : Configuration du deuxième essai de traction**

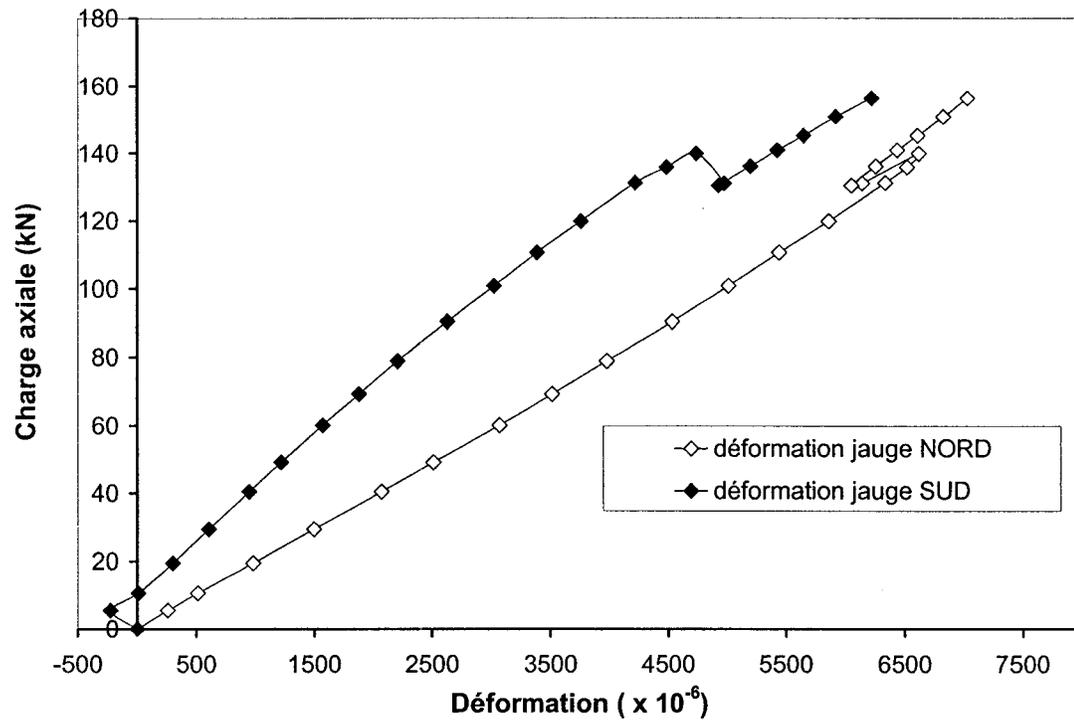
Les modifications apportées ont permis d'obtenir les données nécessaires pour calculer le module d'élasticité. La Figure 4.9 représente les mesures obtenues des deux jauges placées au centre de chaque lamelle (Nord et Sud).

**Figure 4.9 : Déformation du composite pour le deuxième essai de traction**

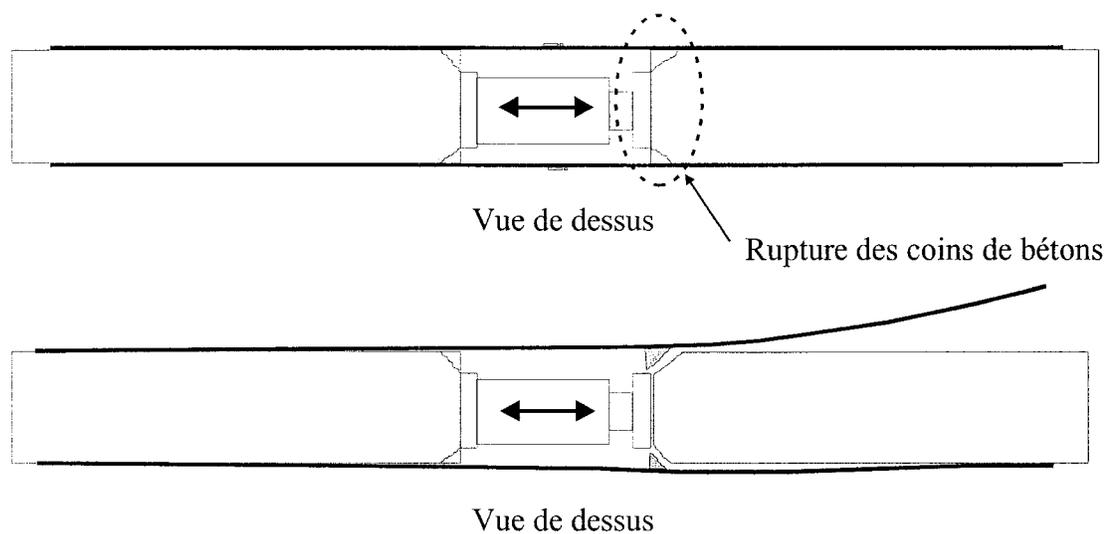
Ce deuxième essai a également permis de faire ressortir un autre point intéressant, ainsi, la rupture du montage s'est produite par décollement au niveau de l'interface composite-colle avant d'atteindre la rupture de la lamelle de fibre de carbone, ce qui n'a pas permis de mesurer la contrainte ultime et la déformation ultime du matériau. L'initiation du mécanisme a eut lieu au niveau des coins de béton qui se sont détachés du reste du bloc malgré le dispositif de retenue latérale. Ce mode de rupture des blocs de béton a déjà été observé par Bizindavyi (2000). Le glissement et le décollement des lamelles de béton ont suivi. La Figure 4.10 illustre ce mécanisme.

**Figure 4.10 : Mécanisme de rupture du deuxième essai de tirant**

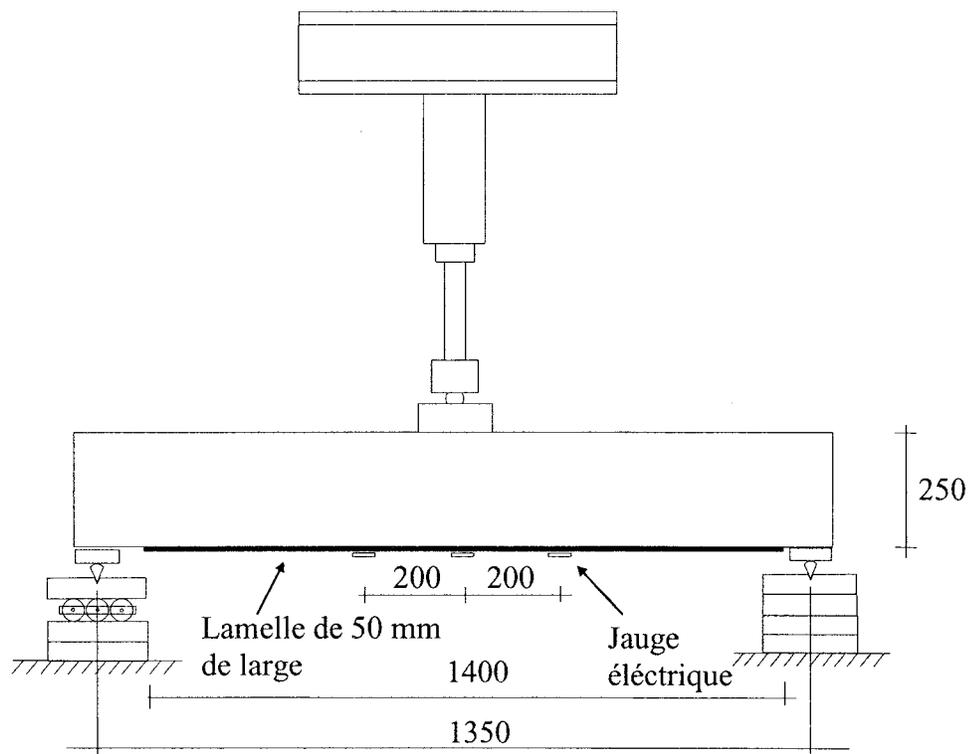
Toujours dans le contexte des essais préliminaires, un test de flexion a été effectué sur un prisme rectangulaire de béton 250 x 250 x 1600 mm renforcé d'une lamelle de fibres de carbone, de 50 mm de large, collée sur la face inférieure. La résistance en compression du béton était de 53 MPa. Le but de cette expérimentation était de réaliser un test de flexion simple afin d'étudier la longueur d'ancrage et le comportement du composite. Le montage est représenté sur la Figure 4.11.

**Figure 4.11 : Montage de l'essai de flexion sur prisme**

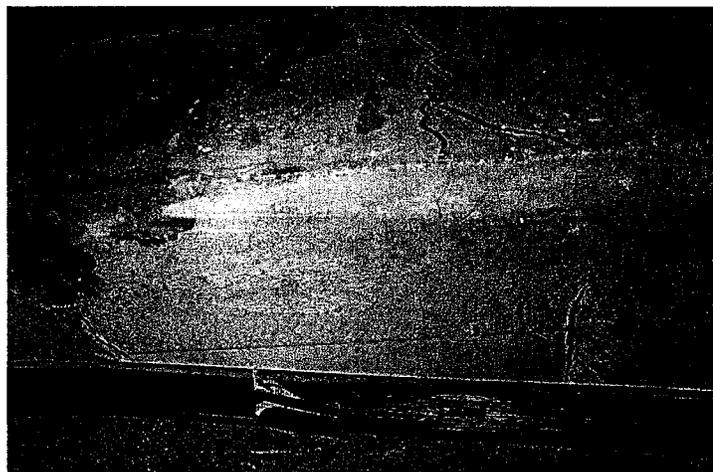
La longueur d'ancrage dans cet essai était de 700 mm ce qui se situe entre les deux valeurs conseillées. Il est donc probable que le mode de rupture qui est survenu soit celui anticipé dans la référence de la compagnie Sika. En effet, bien que le composite se soit bien comporté dans la zone de moment maximal, soit la zone centrale, des contraintes de cisaillement importantes ont pu se développer aux extrémités de la lamelle dues à la courbure du spécimen et à la grande rigidité du composite, jusqu'au point où la rupture à l'interface a eu lieu. On a également pu remarquer le même phénomène d'écaillage du béton au droit des fissures mentionné dans l'essai de tirant. La Figure 4.12 présente les différents points cités ci-dessus.

**Figure 4.12 : Essai de flexion à petite échelle**

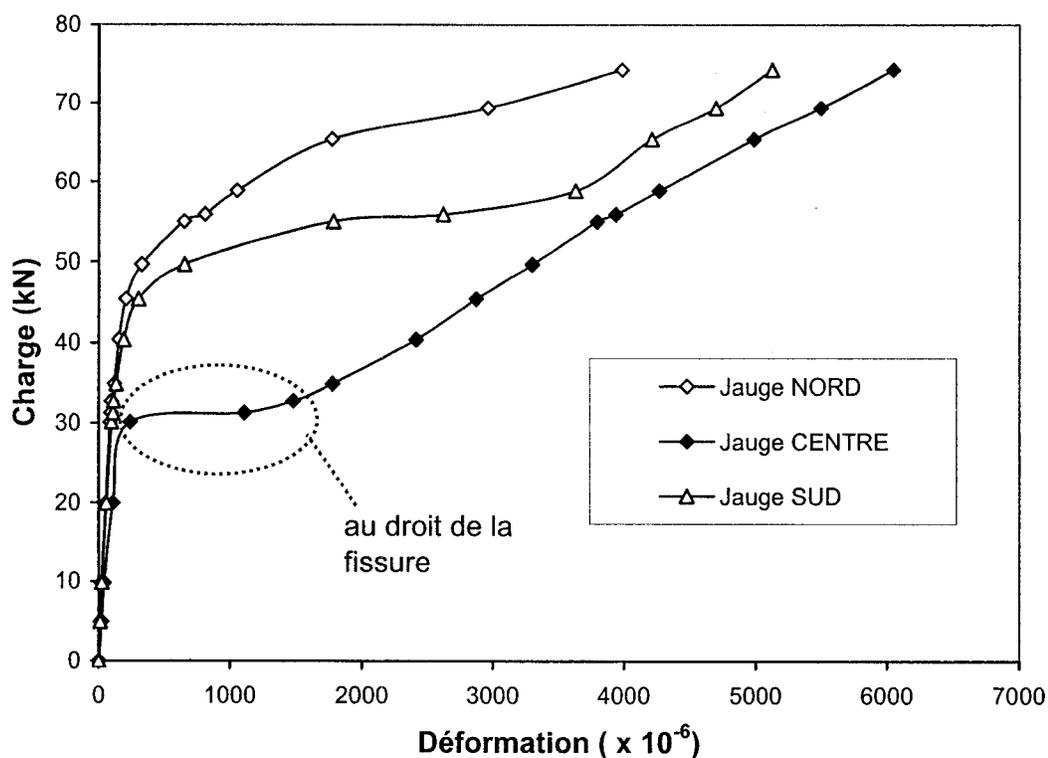
On peut aussi noter que le mécanisme de rupture a eu lieu alors que le composite travaillait environ à la moitié de sa capacité théorique. La Figure 4.13 appuie cette remarque.

Figure 4.13 : Déformations du composite – essai de flexion à petite échelle

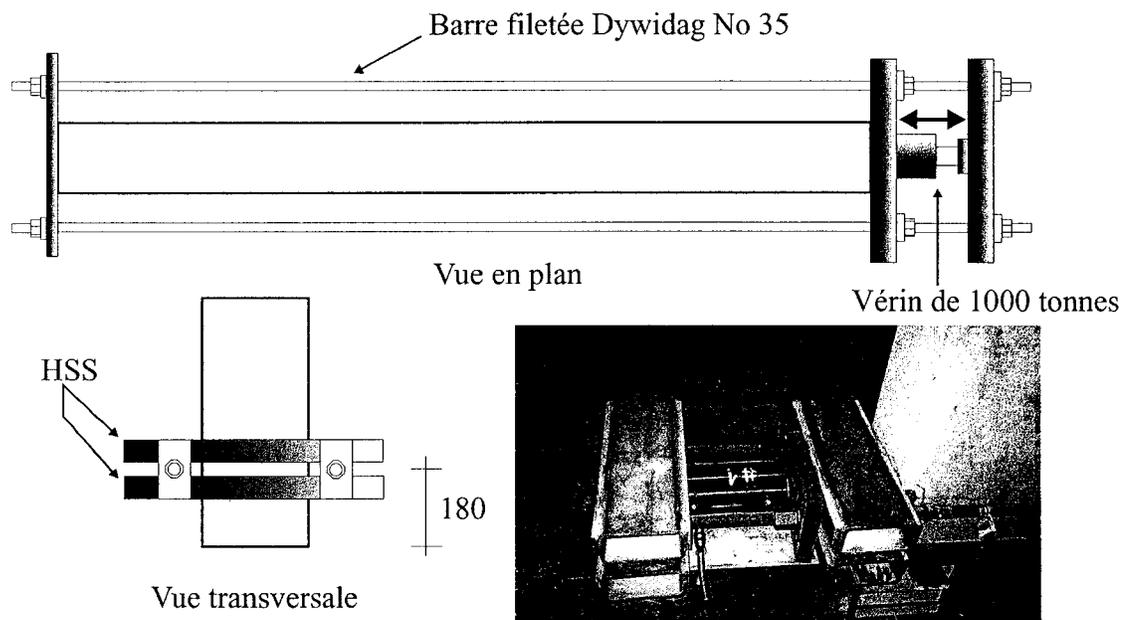
Afin d'exercer une force de précontrainte, un dispositif externe a été utilisé. Il consistait en deux barres Dywidag No 35 positionnées de chaque côté de la poutre au niveau du centre de gravité des barres No 15 remplaçant les torons actifs. La Figure 5.4 montre le système.

**Figure 5.4 : Dispositif de précontrainte externe**

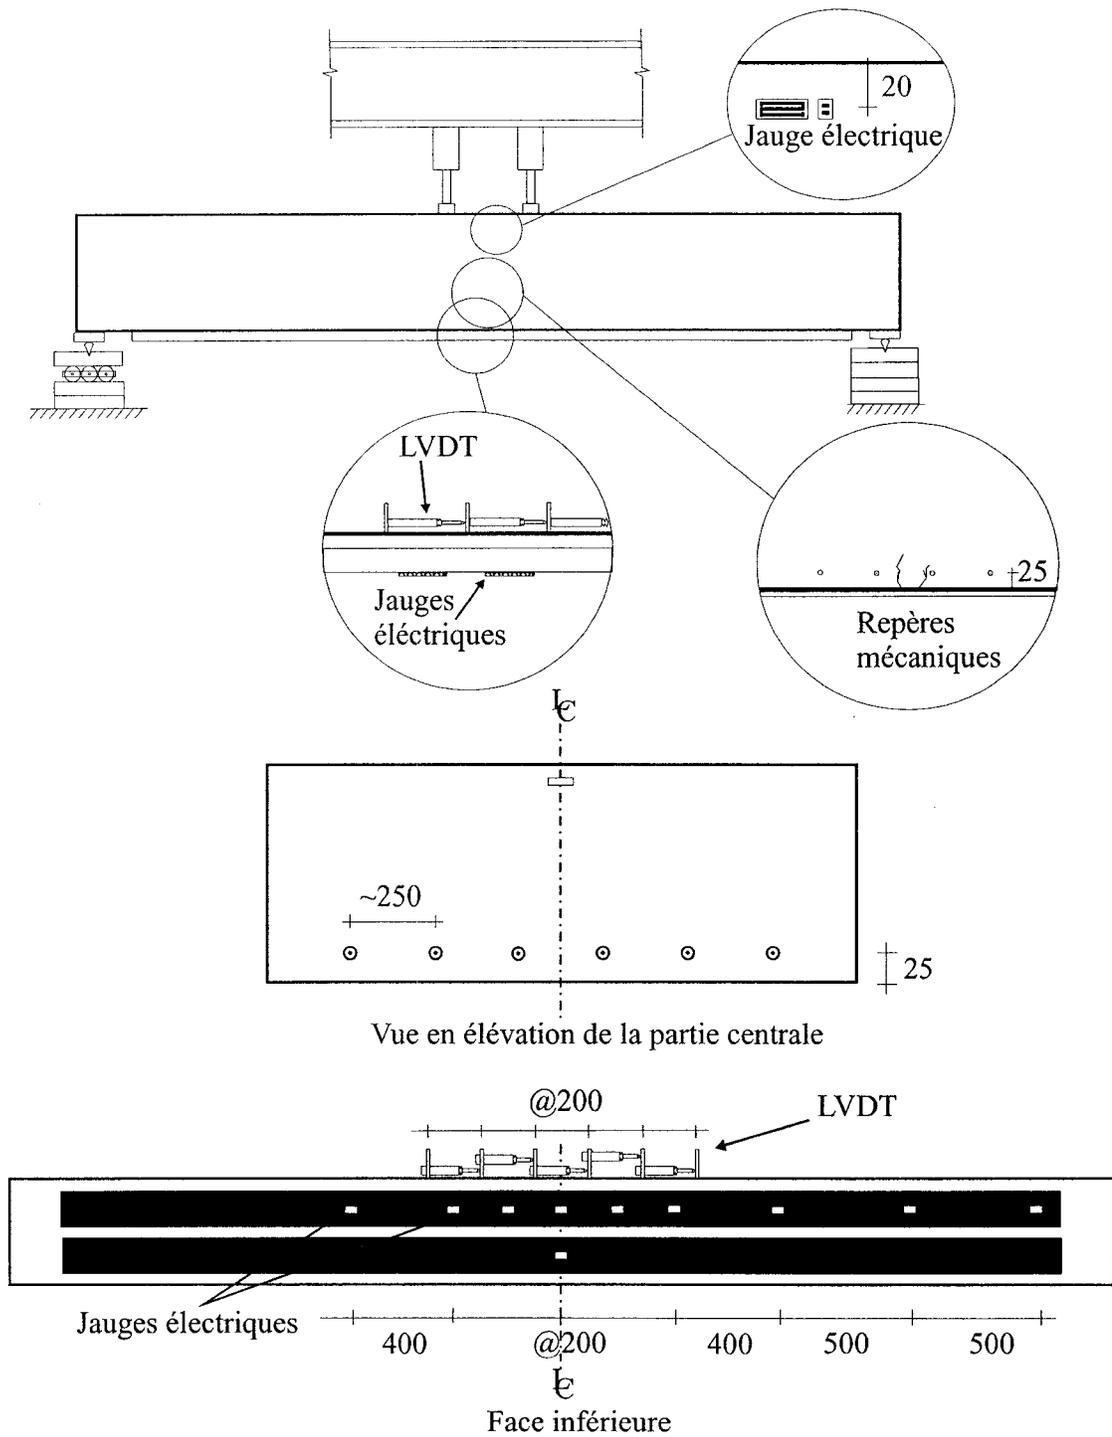
Les caractéristiques des équipements utilisés ont été mentionnées dans le chapitre 3. La Figure 5.5 représente l'ensemble de l'instrumentation mise en place.

**Figure 5.5 : Disposition de l'instrumentation**

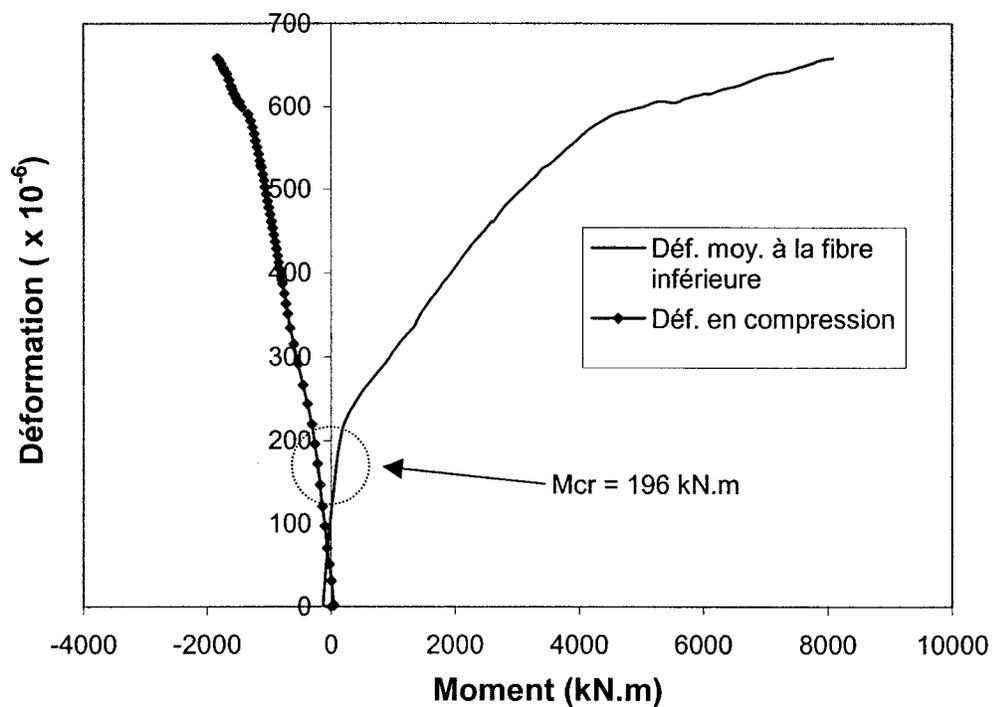
Les LVDT et les jauges à béton ont permis de mesurer la déformation à 20 mm de la fibre supérieure et à la fibre inférieure. La Figure 5.7 a été tracée à partir de la moyenne des mesures obtenues des LVDT placés dans la partie centrale de la poutre et de la moyenne des jauges placées à la fibre supérieure.

Figure 5.7 : Déformation du béton – essai préliminaire

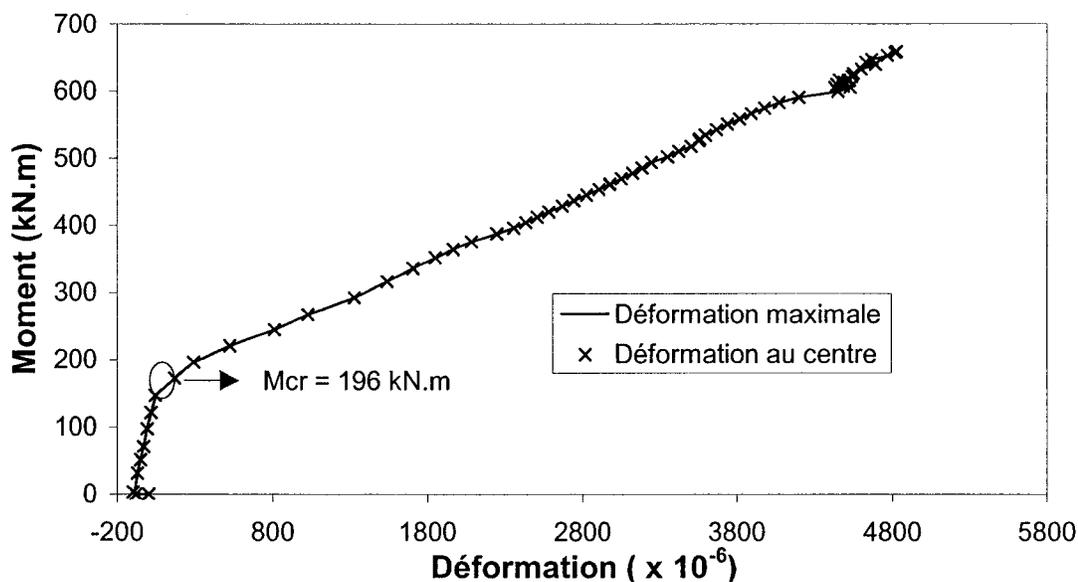
L'évolution de la déformation maximale dans le composite mesurée par l'ensemble des jauges placées sur les lamelles de composite est illustrée par la Figure 5.8.

**Figure 5.8 : Déformation du composite**

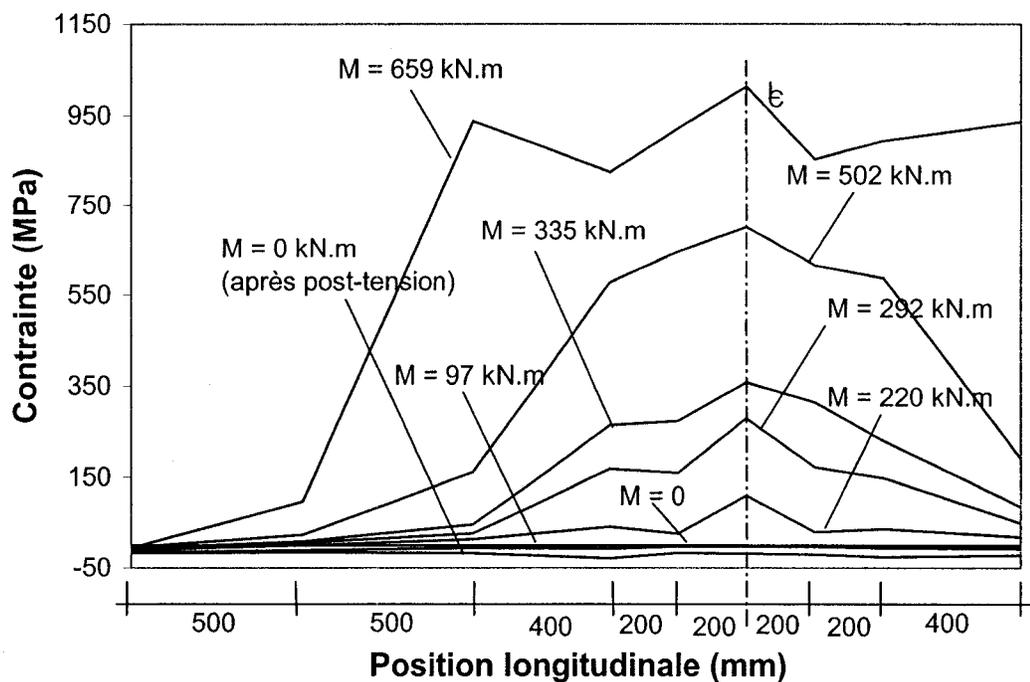
On peut remarquer que les courbes de déformation maximale et de déformation au centre de la poutre sont confondues. On peut en déduire que la sollicitation maximale du composite est dans la partie centrale de la poutre tel que c'était anticipé. La localisation exacte d'une fissure n'étant pas prévisible, il était impossible de positionner les jauges électriques afin d'obtenir la déformation maximale au droit de la fissure et un doute peut subsister quant à la mesure de la déformation maximale absolue du composite. La Figure 5.9 représente l'allure de la distribution de la contrainte le long d'une lamelle en posant  $E_{FRP} = 210\ 000$  MPa et ce pour des valeurs de charge différentes.

**Figure 5.9 : Distribution longitudinale des contraintes**

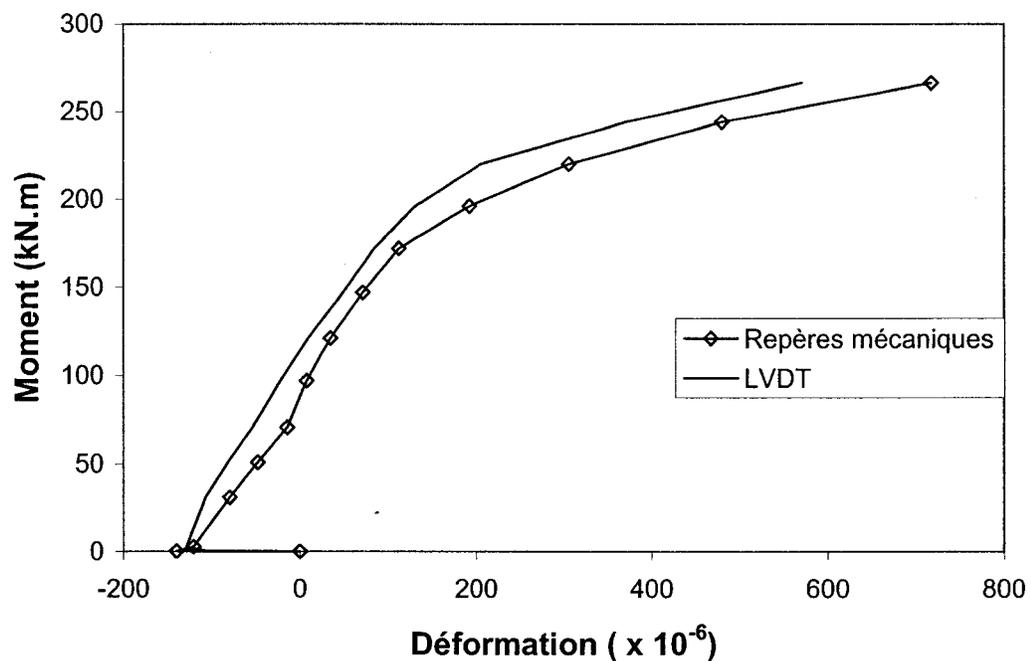
La Figure 5.11 donne un graphique obtenu à partir de la moyenne des cinq lectures centrales sur les repères mécaniques.

Figure 5.11 : Comparaison DEMEC - LVDT

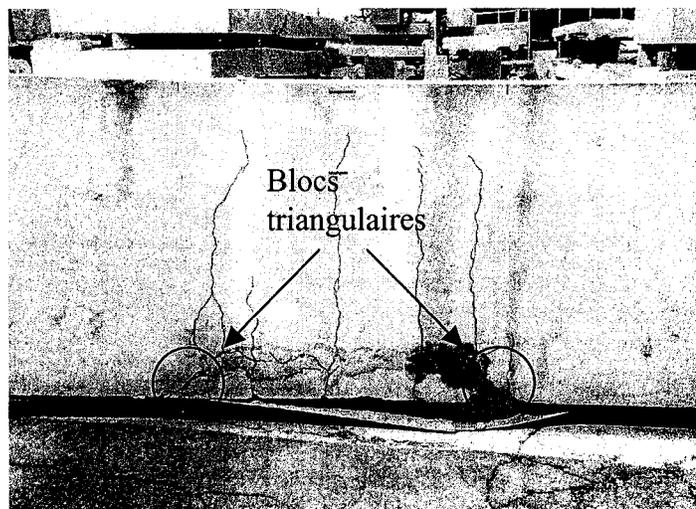
La Figure 5.12 montre la zone centrale après la rupture alors que la Figure 5.13 illustre le mécanisme et montre également le patron de fissuration obtenue.

Figure 5.12 : Vue de la zone centrale après la rupture

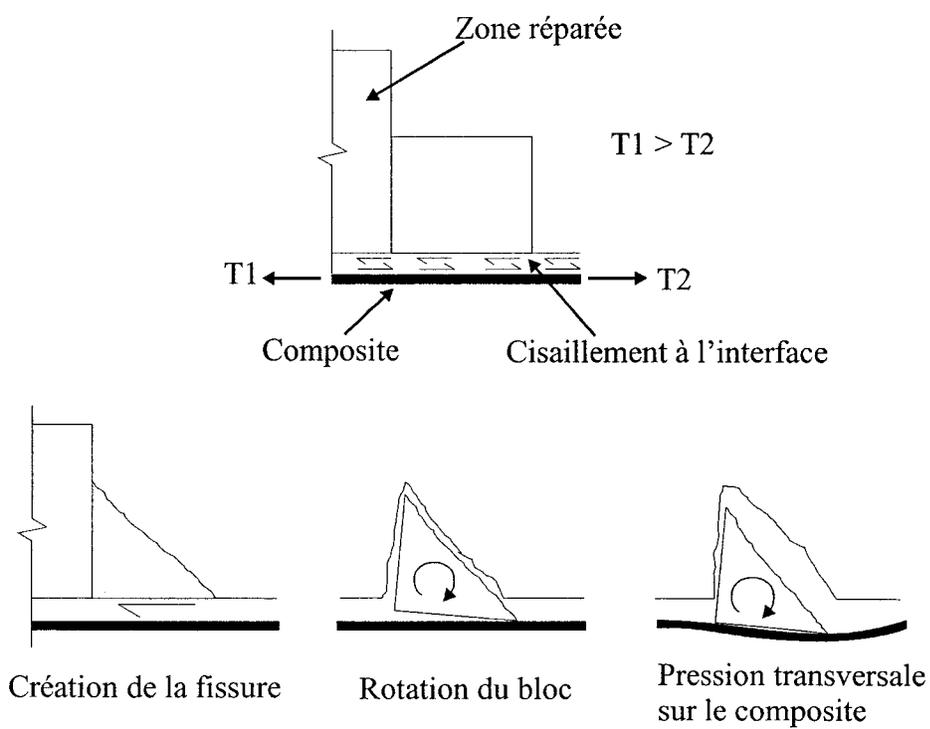
Figure 5.13 : Fissuration et mécanisme de rupture – essai préliminaire

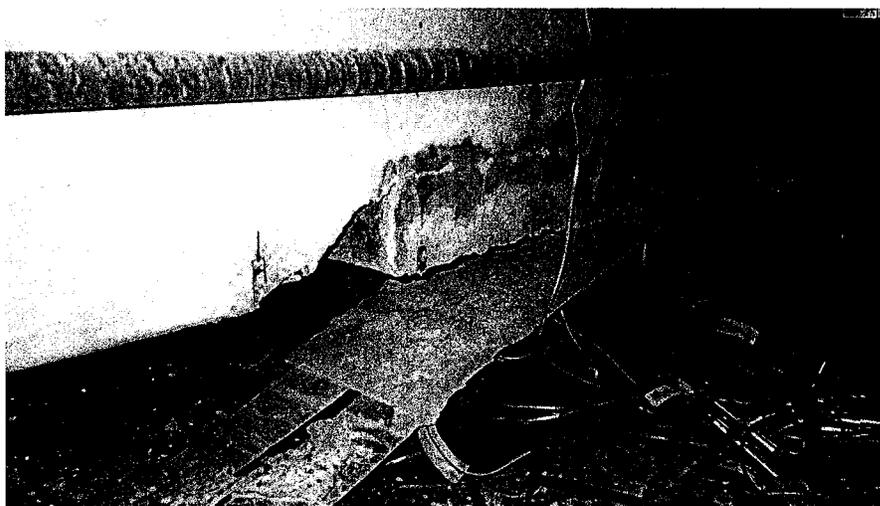
La rupture s'est produite par décollement des lamelles de renforcement malgré une longueur d'ancrage largement supérieure à celle prescrite, le plan de rupture étant situé à l'interface colle – composite. Les Figure 5.14 et Figure 5.15 présentent quelques illustrations de la rupture.

**Figure 5.14 : Vue de la rupture à la zone endommagée**
