ÉTUDE DU RENFORCEMENT PASSIF D'UNE  
POUTRE EN BÉTON PRÉCONTRAIT

DAVID FOLCHER  
DÉPARTEMENT DES GÉNIES CIVIL, GÉOLOGIQUE ET DES MINES  
ÉCOLE POLYTECHNIQUE DE MONTRÉAL

MÉMOIRE PRÉSENTÉ EN VUE DE L'OBTENTION  
DU DIPLÔME DE MAÎTRISE ÈS SCIENCES APPLIQUÉES  
(GÉNIE CIVIL)  
DÉCEMBRE 2002

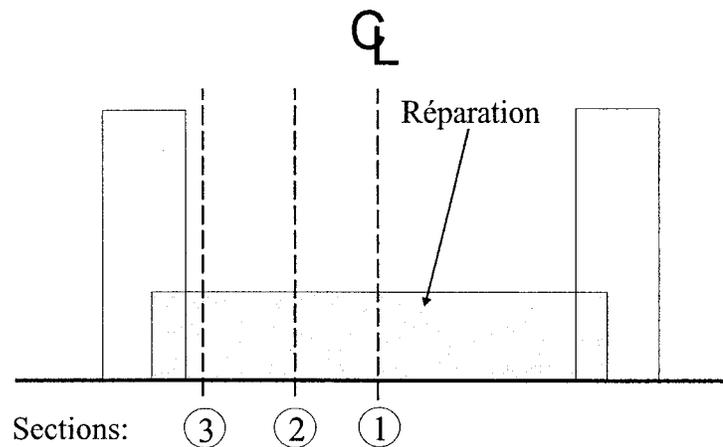
L'ensemble des mesures récoltées pendant la campagne d'essais représente une base de données importante. Cependant toutes ne sont pas représentatives du comportement exact de la section étudiée, et la première étape dans l'analyse des résultats consistait à identifier les données qui représentent le mieux la réalité. C'est avec cette perspective que le comportement de trois sections différentes a été étudié dans la zone centrale comme le montre la Figure 6.2. Chacune de ces sections est située dans l'intervalle couvert par chacun des LVDT.

**Figure 6.2 : Position des sections étudiées**

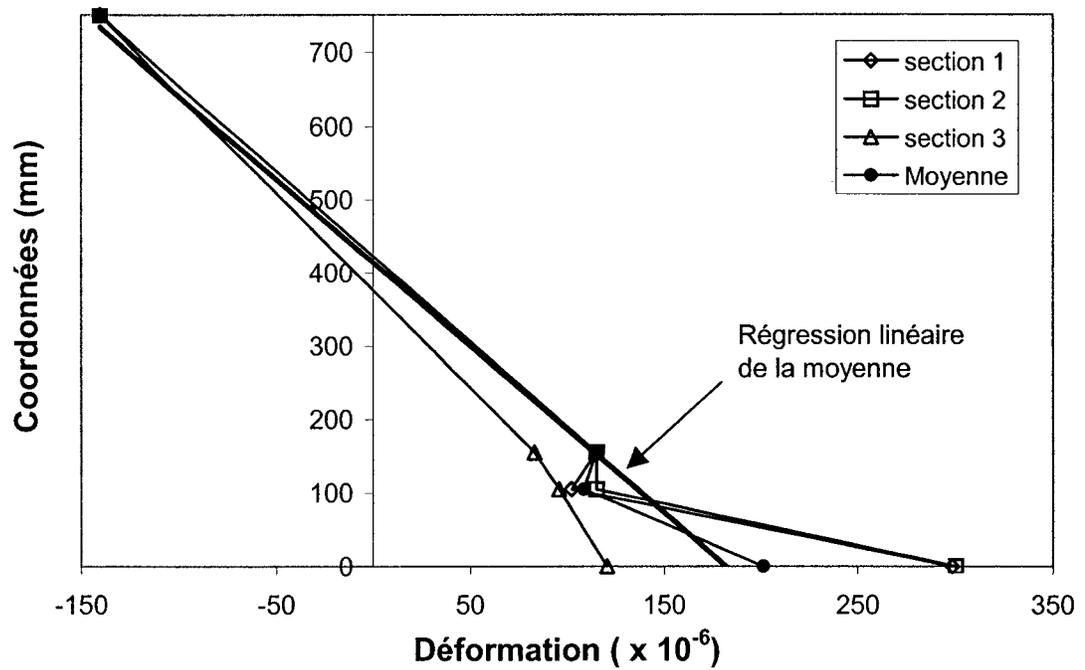
La Figure 6.3 présente l'analyse de la poutre B2 pour un niveau de charge donné. On constate la bonne cohérence entre la moyenne des mesures et la courbe de régression linéaire lui correspondant. On considère donc que la régression linéaire servira de référence dans les analyses ultérieures.

**Figure 6.3 : Validation des mesures, poutre B2, M= 101 kN.m**

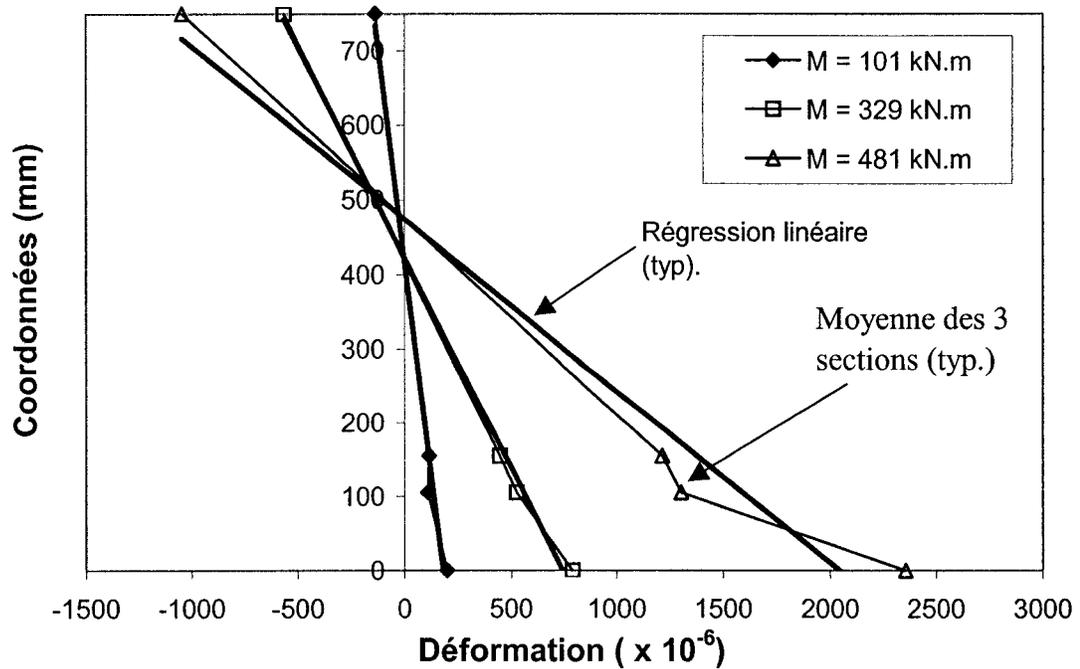
La Figure 6.4 présente l'évolution du profil des déformations de la section retenue pour la poutre B2, sous des chargements différents. Chaque courbe représente la moyenne des mesures prises aux trois sections définies précédemment. L'annexe E contient les figures correspondant aux autres poutres.

Figure 6.4 : Évolution du profil de déformation de la section, poutre B2

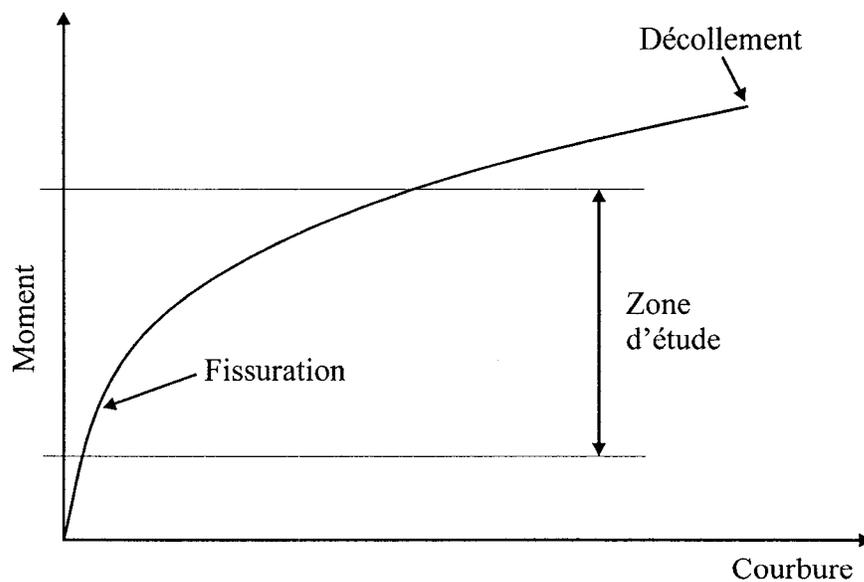
En contre partie, le décollement prématuré des composites n'a pas permis d'évaluer la contribution de ceux-ci par rapport à l'amélioration de la résistance ultime d'une poutre endommagée. L'ajout de renfort d'ancrage permet d'atténuer le décollement et d'avoir un gain en capacité comme le montrent les résultats de la poutre C3. Une analyse plus détaillée du comportement individuel de chaque poutre sera présentée au chapitre 7. Il faut noter cependant que le décollement des matériaux composites n'a pas affecté le déroulement de ce projet ni les conclusions qui en découlent puisque celui-ci consistait essentiellement à étudier la phase de fissuration et le comportement en service, comme le montre la Figure 6.5.

**Figure 6.5 : Zone d'étude du projet**

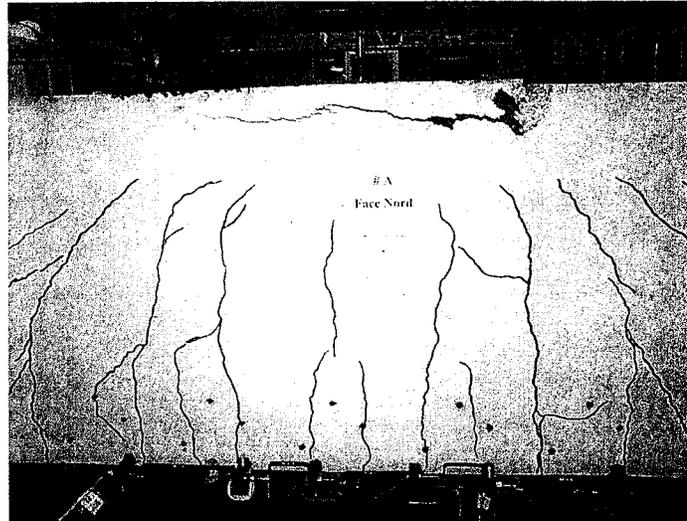
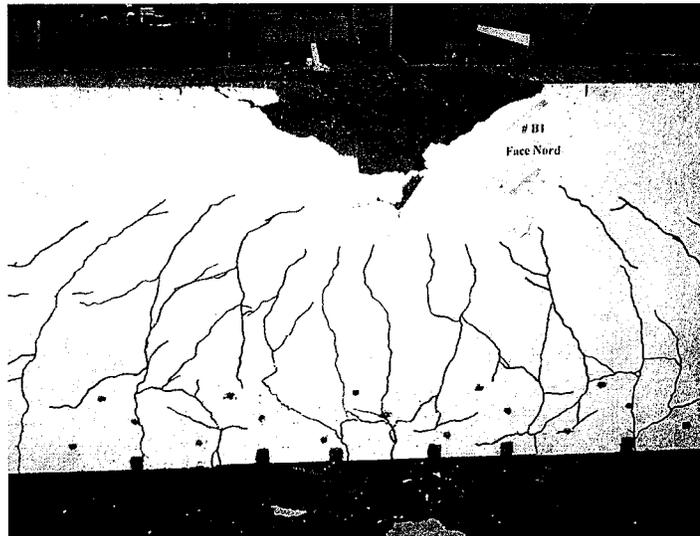
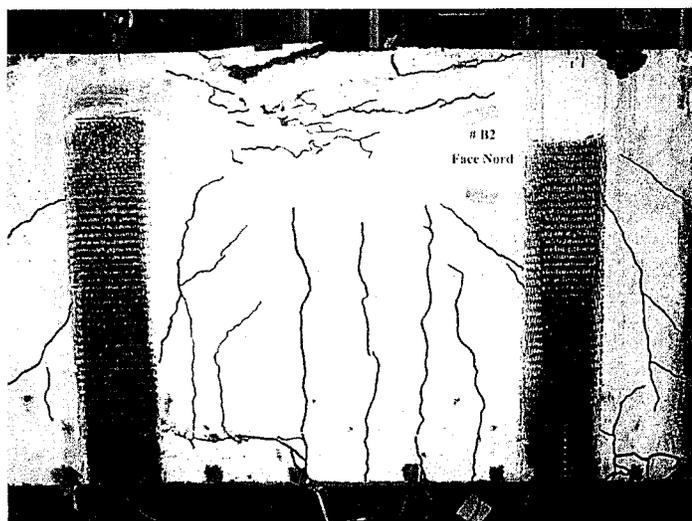
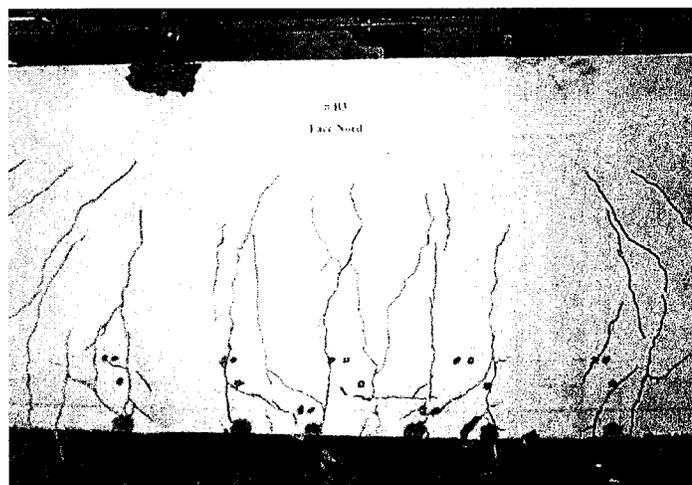
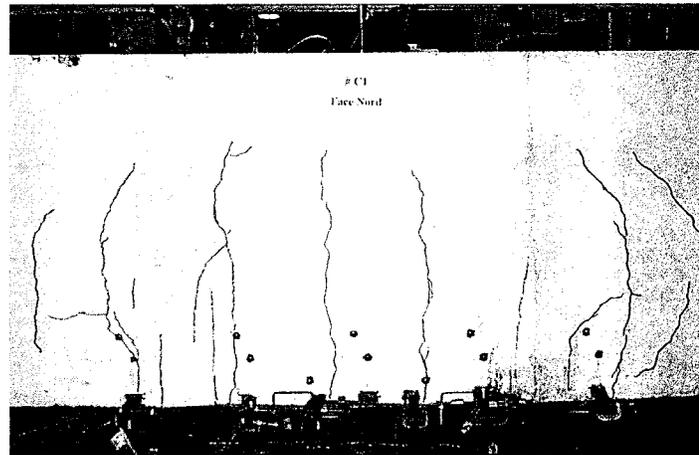
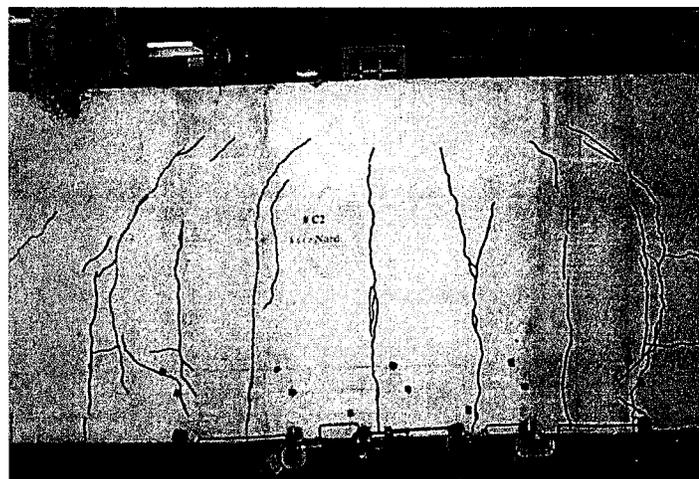
**Figure 6.11 : Patrons de fissuration**

Pour chaque essai, les fissures dans la partie centrale ont été repérées tel que représenté sur la Figure 6.11.

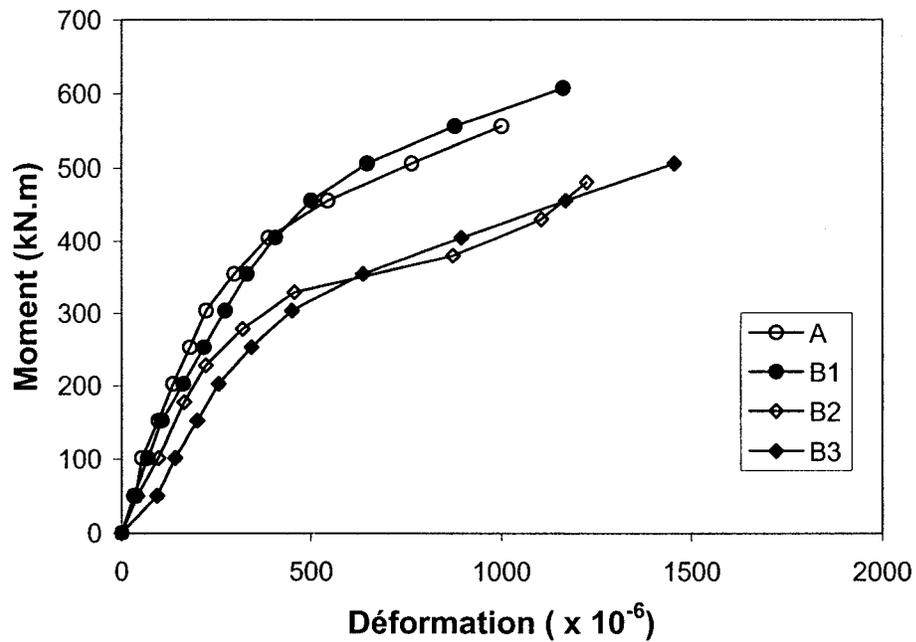
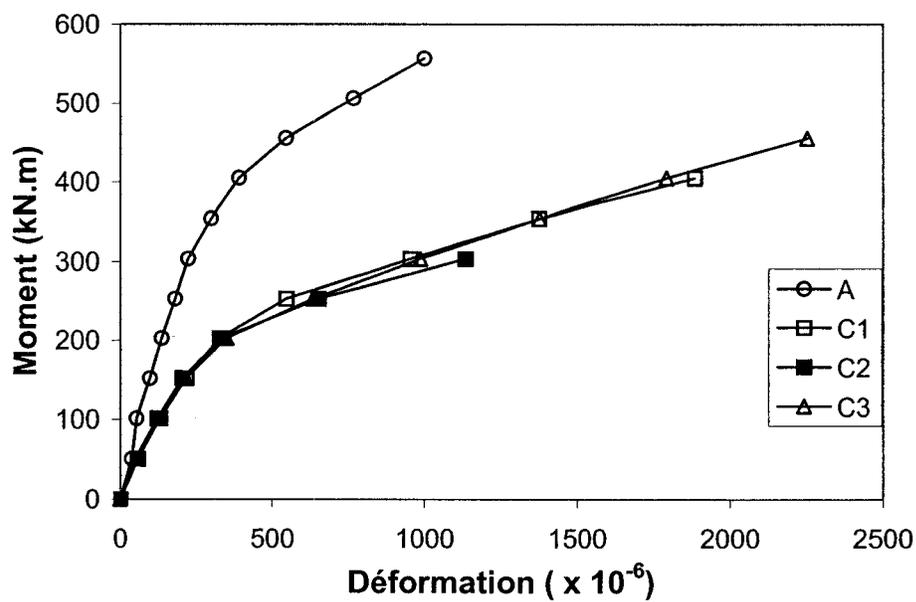
Figure 6.12 : Déformation au niveau du troisième lit de précontrainte

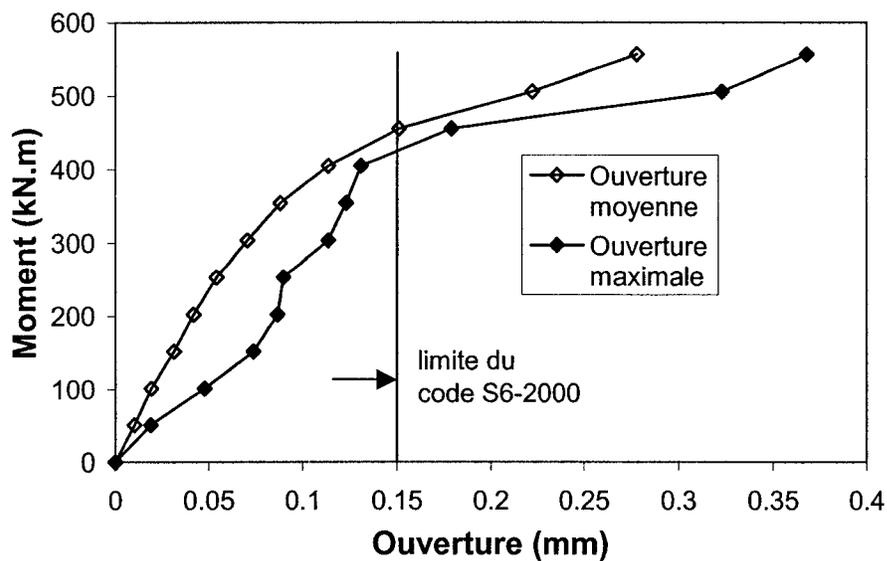
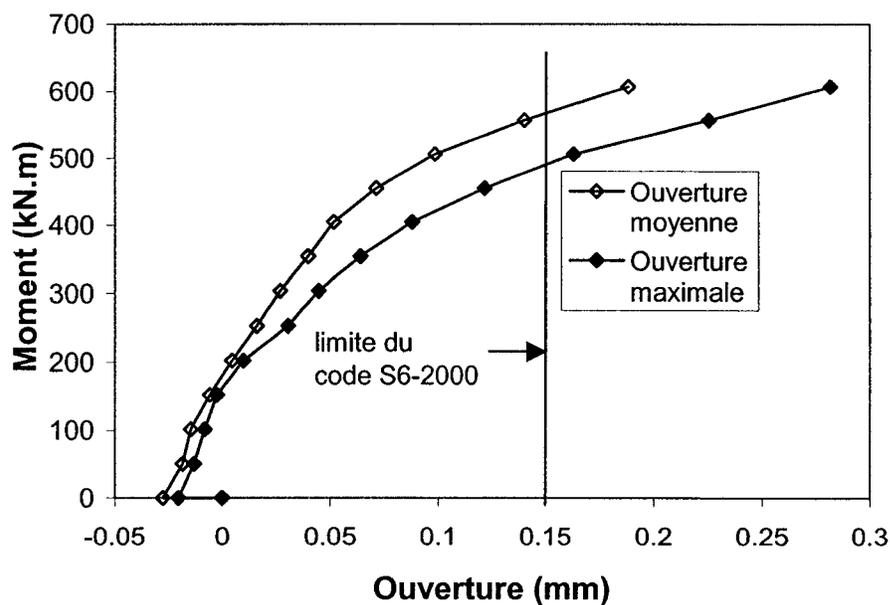
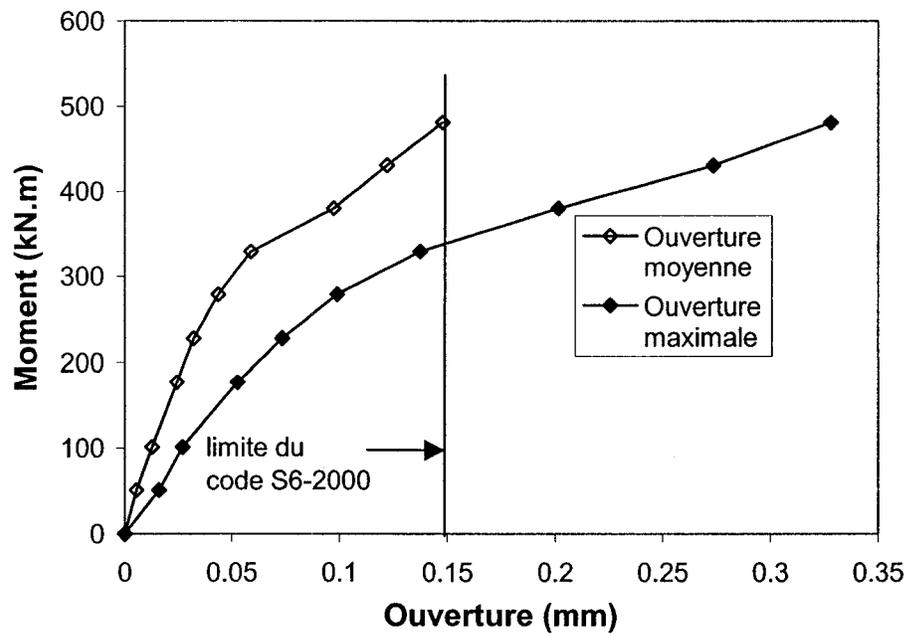
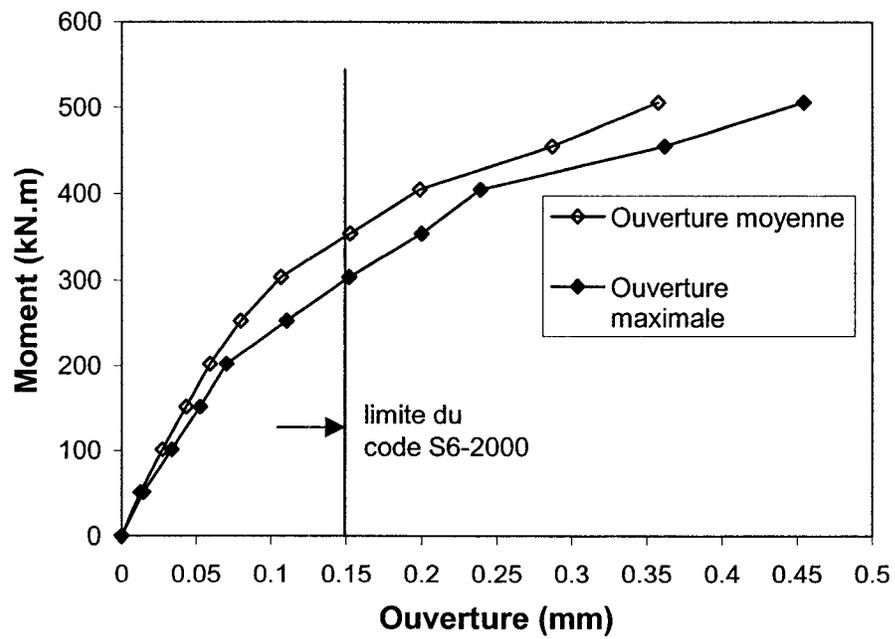
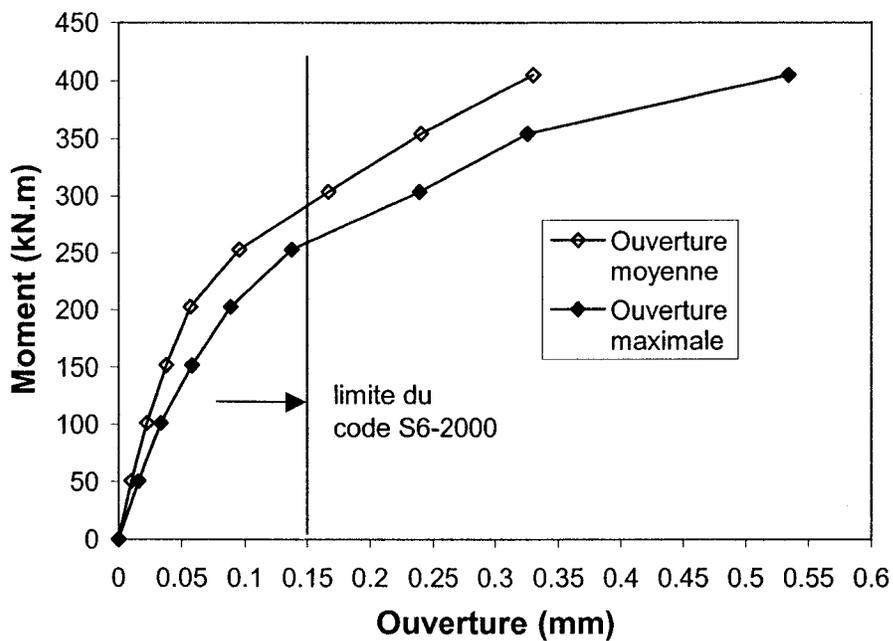
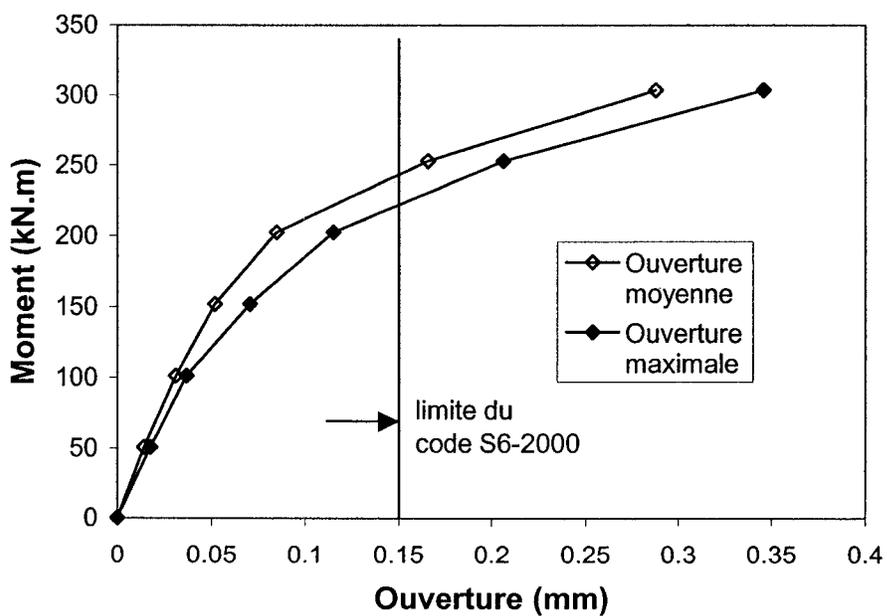
Figure 6.13 : Ouverture des fissures

déglacage et aux embruns marins, l'ouverture moyenne permise au niveau des torons est de 0.15 mm.

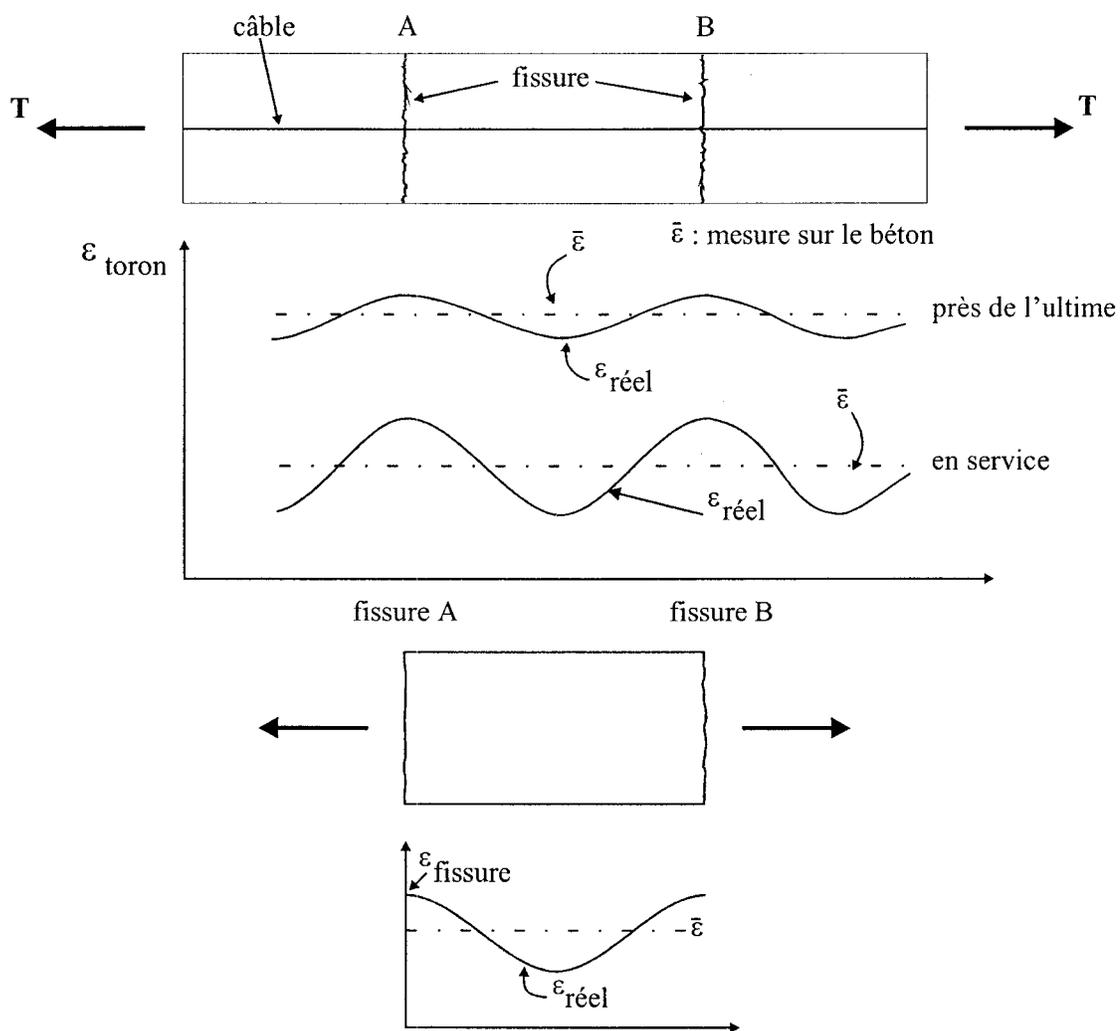
**Figure 6.14 : Déformation du toron de précontrainte**

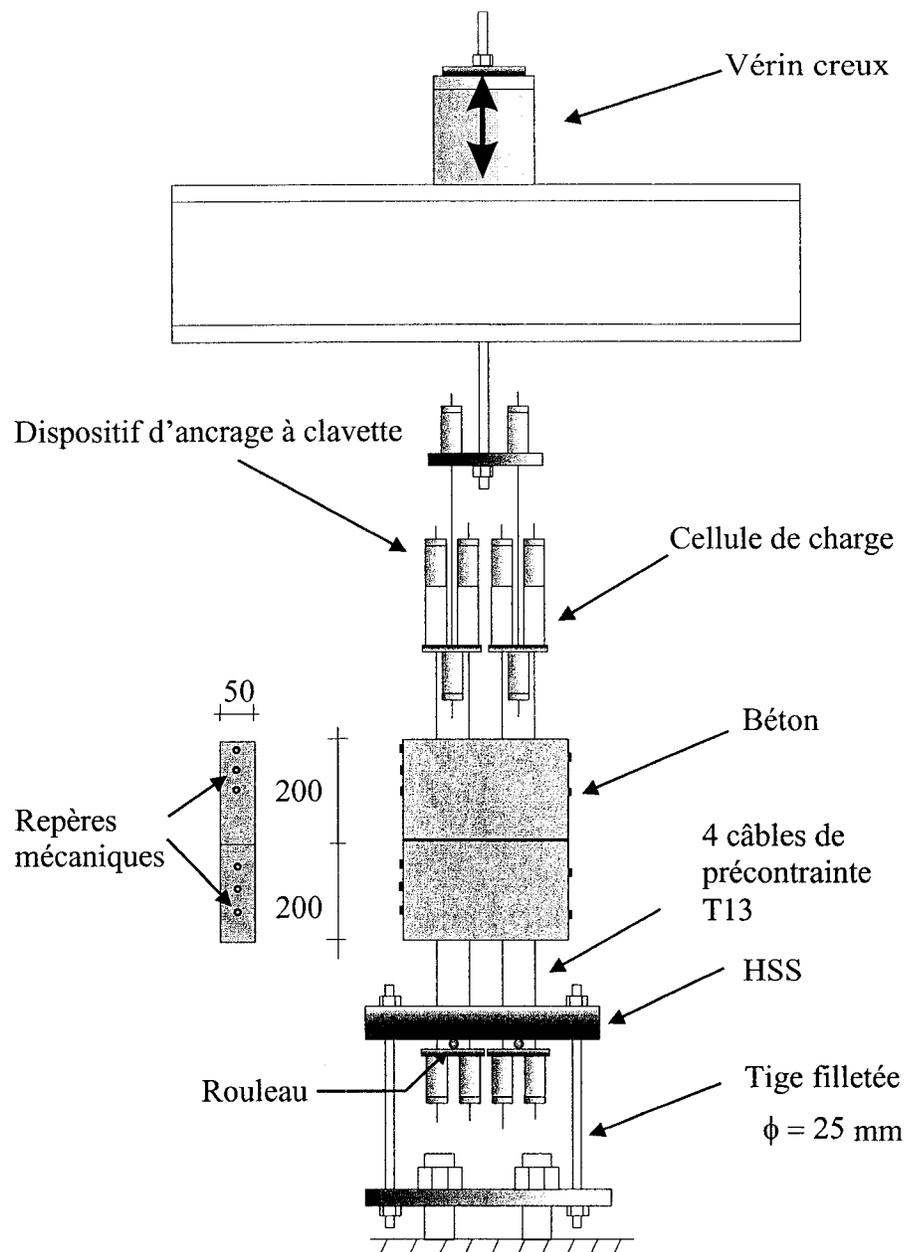
**Figure 6.15 : Montage de l'essai de raidissement en traction**

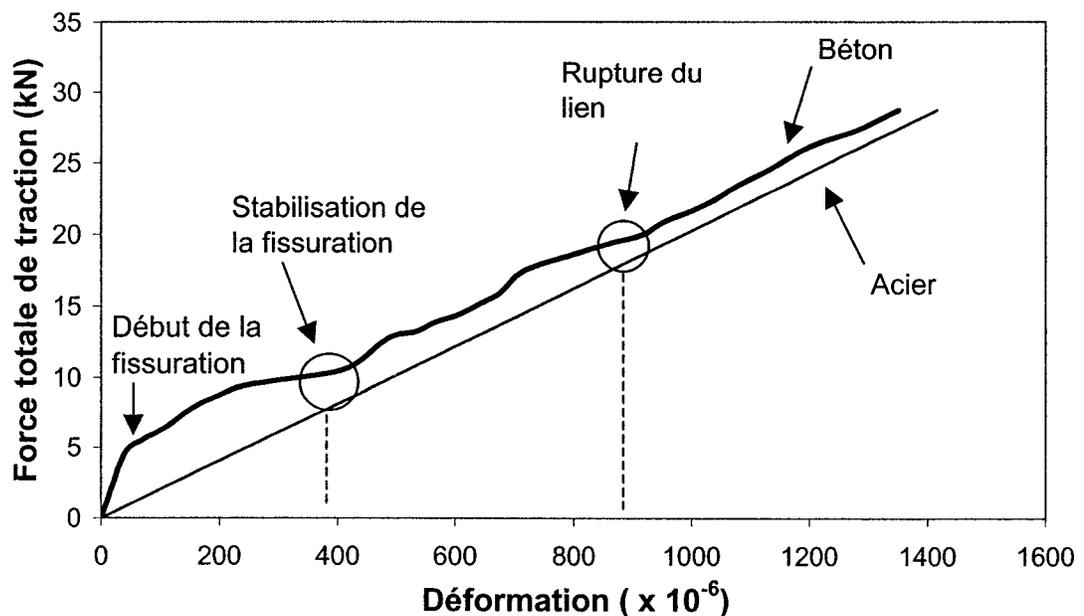
**Figure 6.16 : Courbe de raidissement en traction**

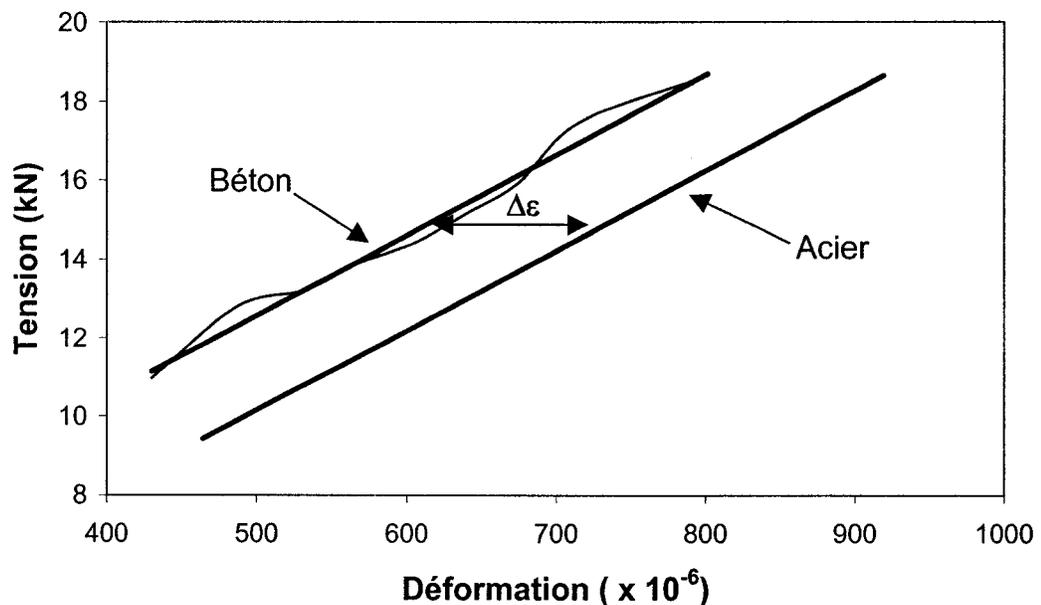
**Figure 6.17 : Raidissement en traction : Étude de la deuxième phase**

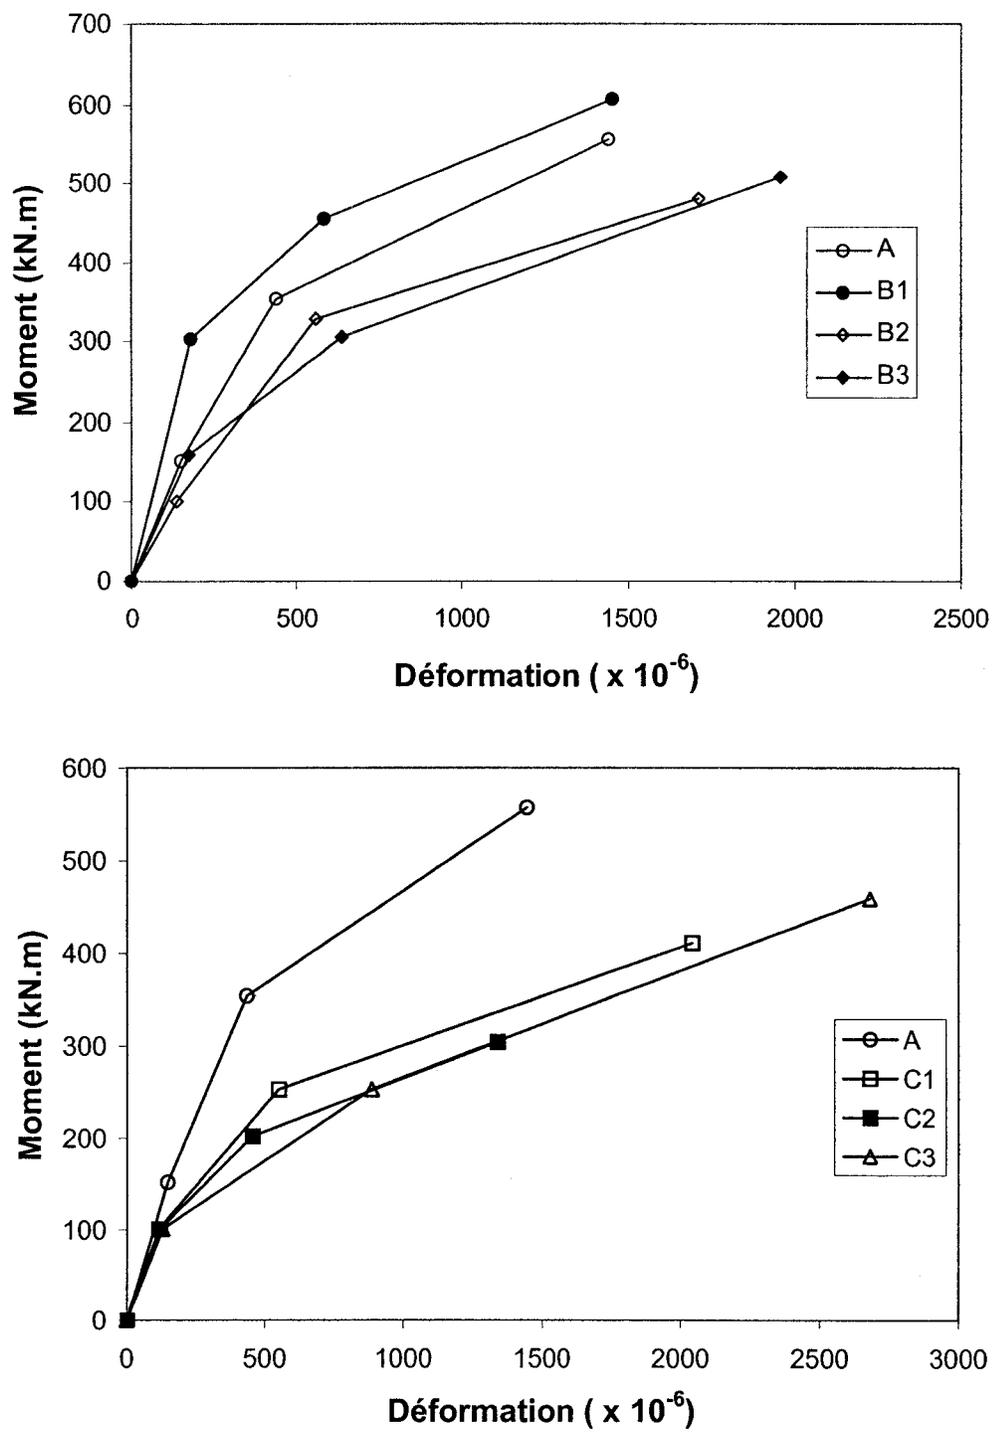
Figure 6.18 : Déformations corrigées des torons de précontrainte

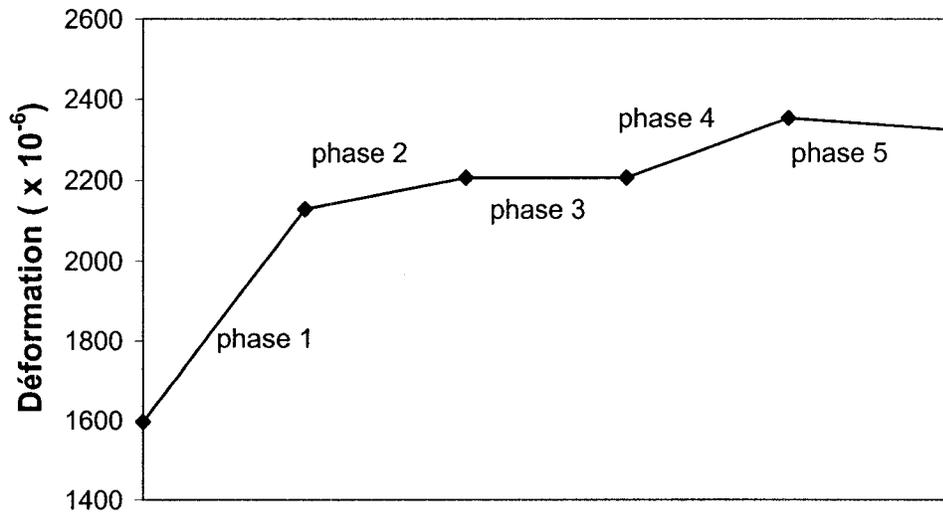
**Figure 6.20 : Déformation maximale dans le composite sous les phases de chargement**

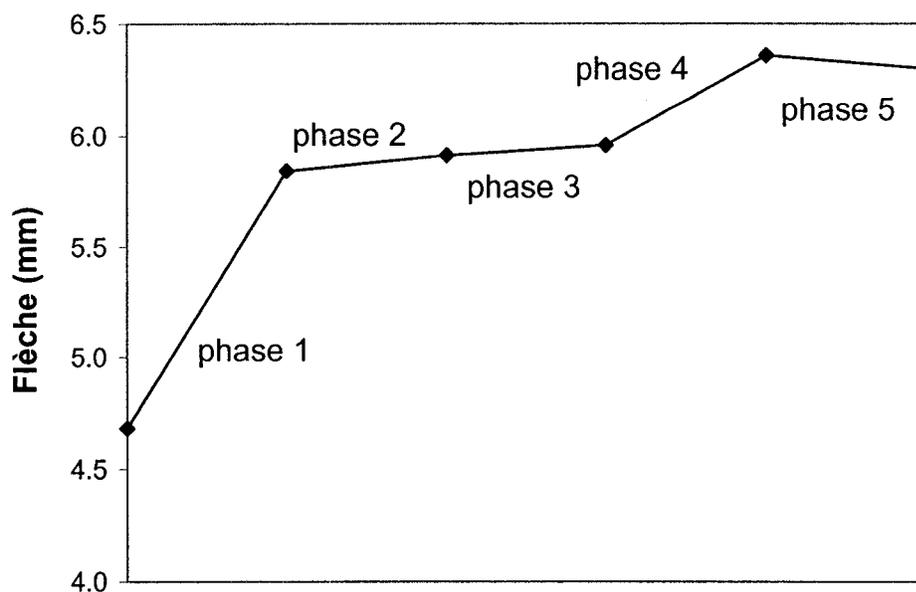
**Figure 6.21 : Évolution de la flèche sous les phases de chargement**

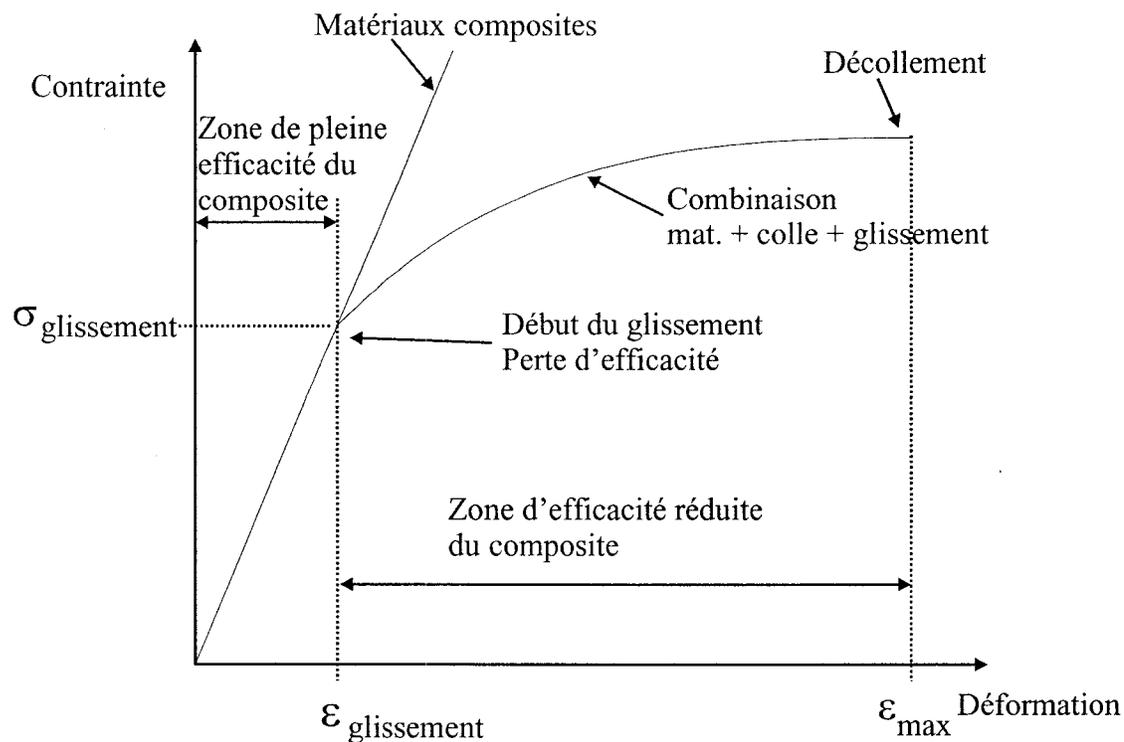
**Figure 7.4 : Comportement réel du composite**

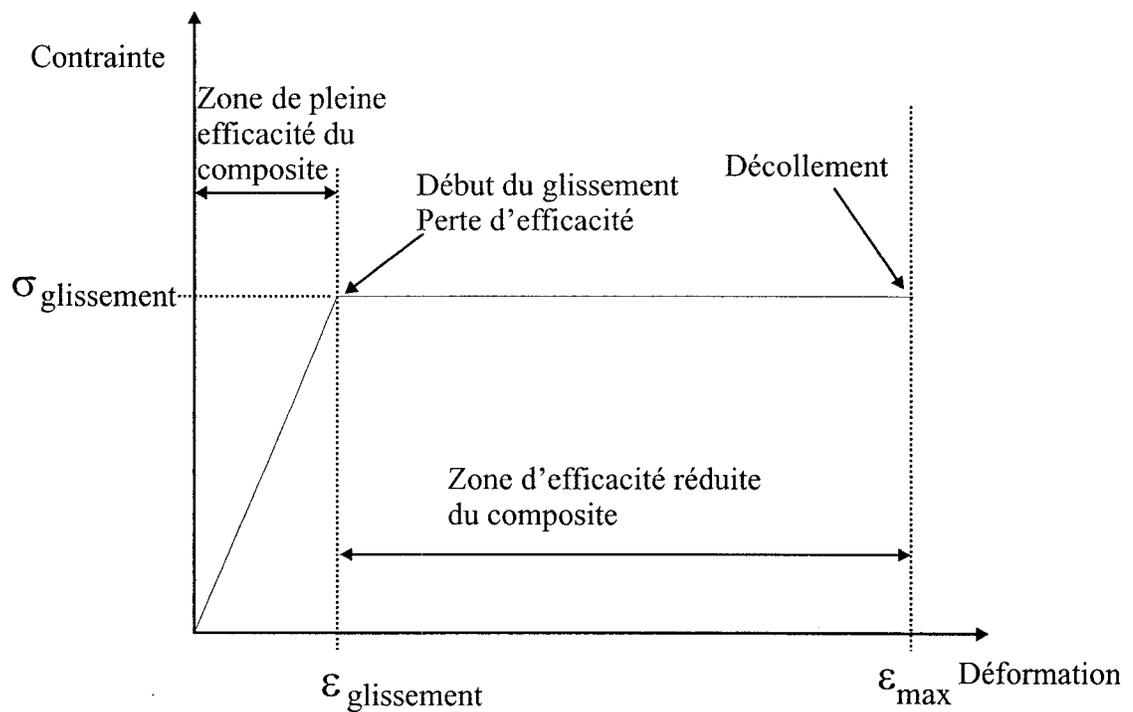
**Figure 7.5 : Modélisation du composite**

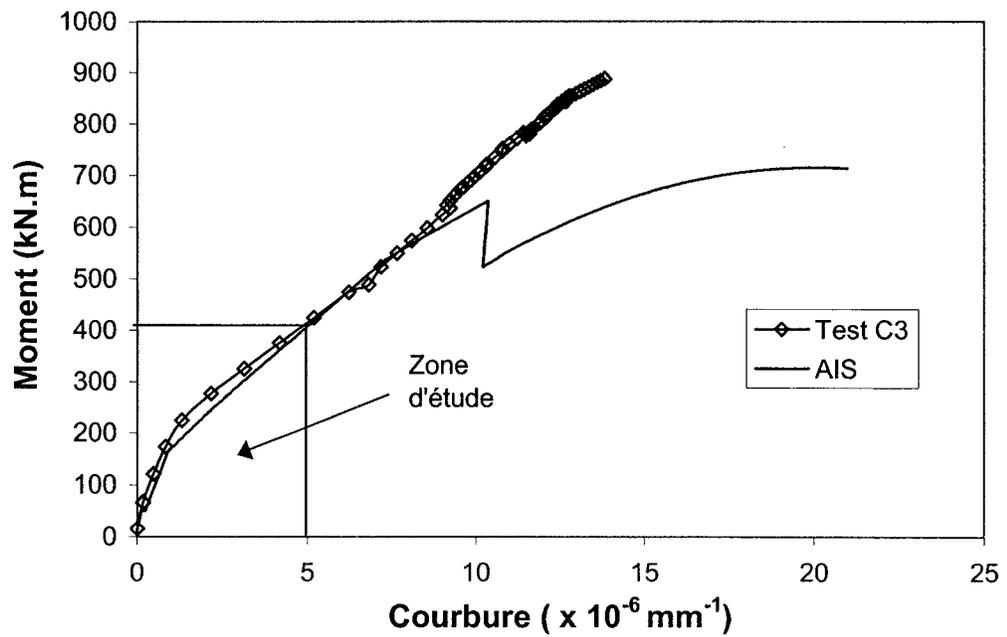
Figure 7.12 : Moment - courbure type C3

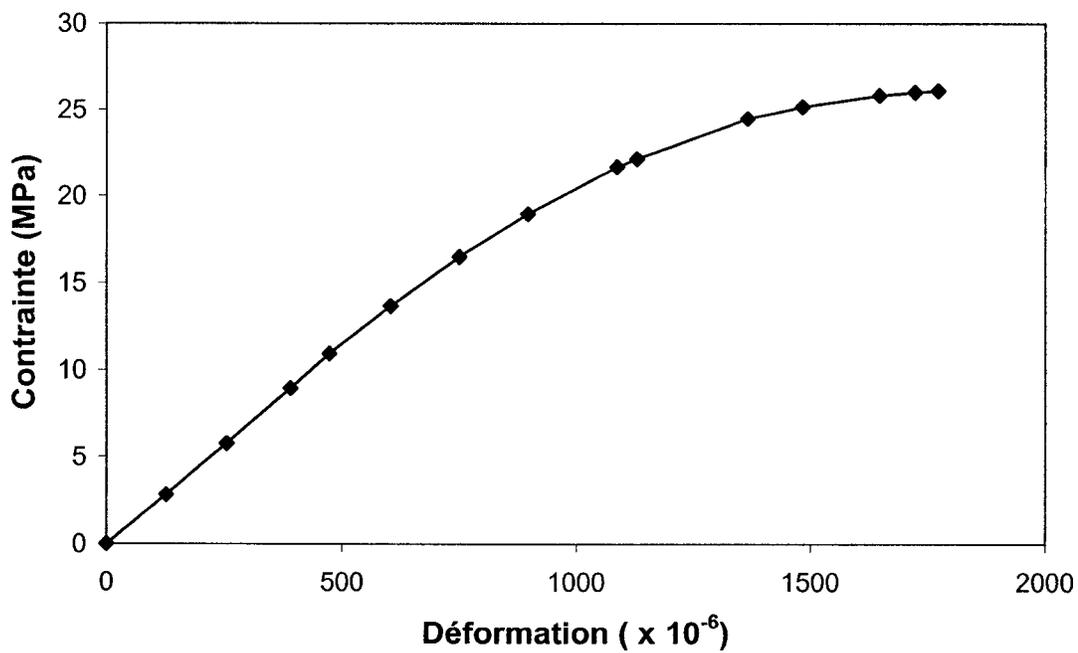
Figure A.4 : Coulis de réparation

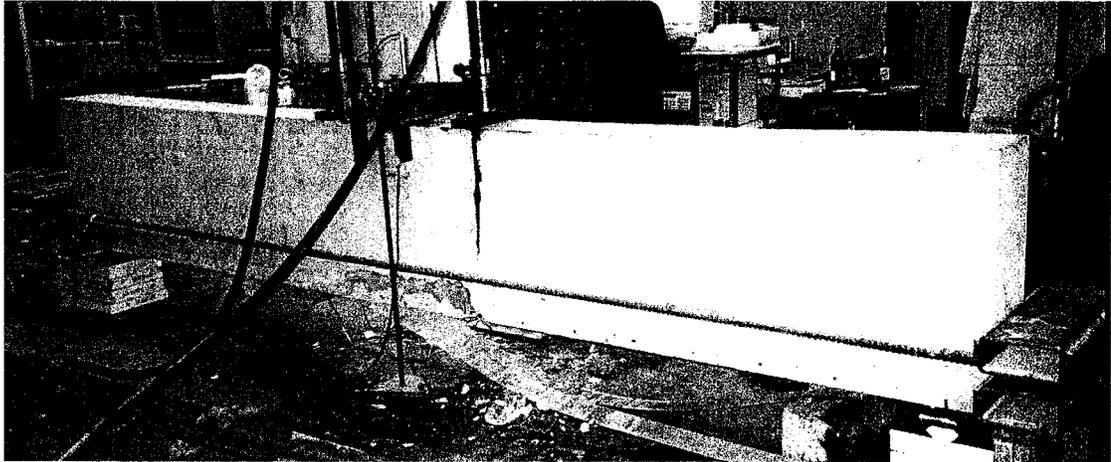
**Figure D.1 : Vue d'ensemble après rupture**

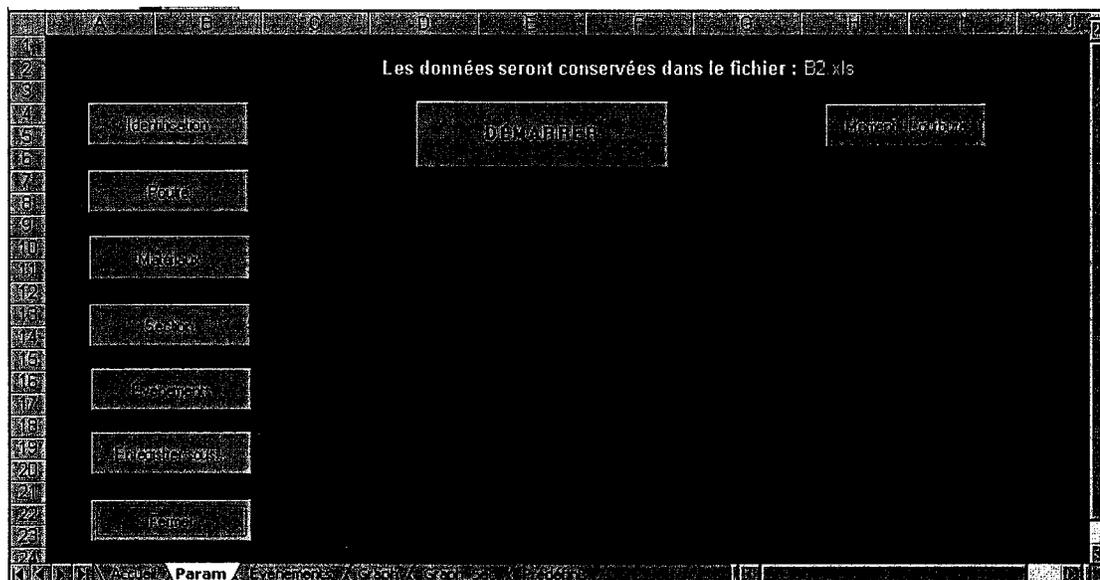
**Figure H.1 :Page d'accueil d'AIS**

La page d'accueil présente différents menus nécessaires à la modélisation d'un cas.
