RENFORCEMENT SISMIQUE DE PILES DE PONTS RECTANGULAIRES  
AVEC BÉTON RENFORCÉ DE FIBRES

DOMINIC VACHON  
DÉPARTEMENT DES GÉNIES CIVIL, GÉOLOGIQUE ET DES MINES  
ÉCOLE POLYTECHNIQUE DE MONTRÉAL

MÉMOIRE PRÉSENTÉ EN VUE DE L'OBTENTION  
DU DIPLÔME DE MAÎTRISE ÈS SCIENCES APPLIQUÉES  
(GÉNIE CIVIL)  
JANVIER 2004

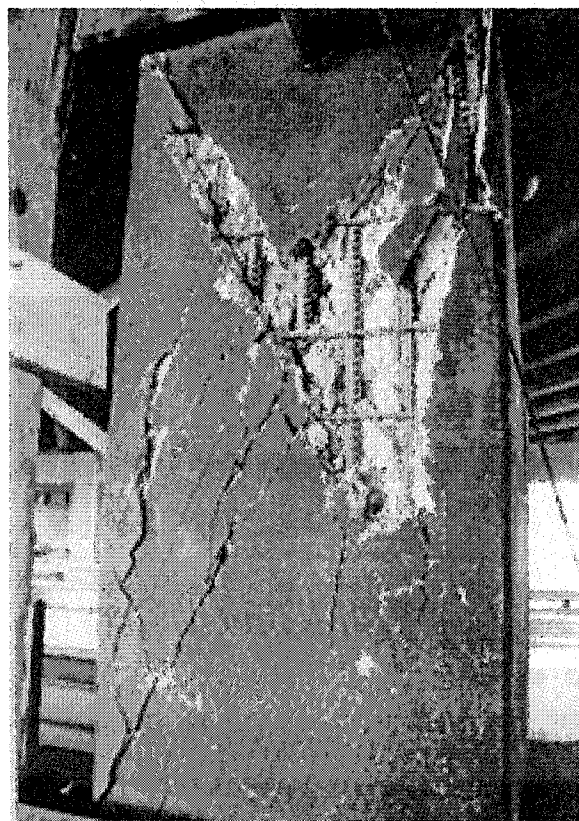
**Figure 2.3 – Rupture fragile en cisaillement (Séisme de Whitter selon Priestley 1992)**

On peut aussi observer, tel qu'illustré à la Figure 2.3, des ruptures en cisaillement sur des piles rectangulaires. On observe ce phénomène lorsque les étriers transversaux plastifient. Il se produit alors l'ouverture des fissures de cisaillement/flexion provoquant la perte de la composante reprise par l'enchevêtrement des agrégats du béton, ce qui vient réduire la résistance en cisaillement. Il en résulte une rupture fragile soudaine qui amène une perte de capacité structurale de la section. Les piles de faible hauteur sont plus susceptibles à ce type de rupture, car le ratio cisaillement/flexion y est plus élevé et, comme la résistance en flexion est souvent sous évaluée par la méthode élastique, il y a un plus grand risque d'obtenir des efforts de cisaillement importants qui amèneront la rupture de la pile.

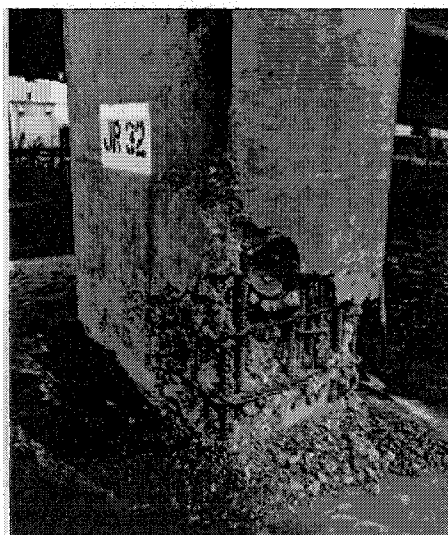
Figure 2.4 – Rupture du chevauchement d'armature (Séisme de San Fernando selon Priestley 1992)

Finalement, pour les chevauchements d'armature situés au bas des piles au-dessus de la semelle, le mode de rupture observé pour les sections ayant un confinement inadéquat soumises à un chargement cyclique débute par une fissuration par fendage du béton parallèle aux armatures chevauchées, suivie d'une dislocation du béton et d'un arrachement des barres. La Figure 2.4 illustre ce type de rupture qui est observé lorsque la longueur de chevauchement des barres d'armature est insuffisante, ou lorsque la quantité d'étriers transversaux est insuffisante pour bien confiner le noyau de béton.

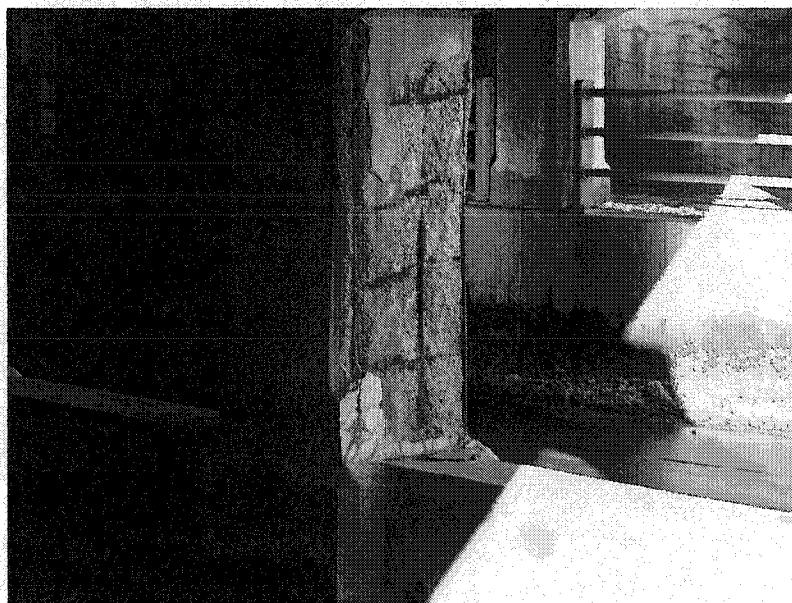
**Figure 2.5 – Fissuration prématurée des piles de ponts en béton**

ou combinés) font que la dégradation du béton est telle que le couvert de béton vient à se fissurer complètement. Ceci conduira éventuellement à une perte importante de capacité structurale de l'élément, sans jamais que ce dernier n'ait été soumis à des efforts très importants (ex : séismes, charges routière excessive). On anticipe une perte de capacité structurale pour les éléments structuraux, car la fissuration du couvert de béton réduit l'adhérence et l'ancrage des barres. Une fissuration prématurée vient donc directement influencer le comportement à l'ultime des piles de ponts. C'est pourquoi les codes de conception de ponts ont inclus des clauses qui tentent d'empêcher ou de réduire au minimum ce phénomène. Par contre, les recherches de Gambarova et al. (1989) démontrent qu'habituellement, les recommandations des codes empêchent la fissuration causée par des moments fléchissants ou des efforts tranchants importants. La fissuration, dans ces cas, est contrôlée par des armatures transversales. Toutefois, le type de renforcement requis par les codes ne peut pas empêcher la fissuration causée par les effets physiques affectant la durabilité des bétons. Une méthode de renforcement venant imperméabiliser le béton est alors souhaitable.

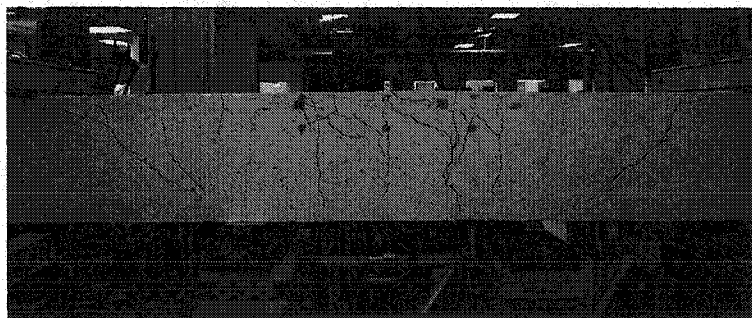
Figure 4.29 – Rupture du spécimen R1

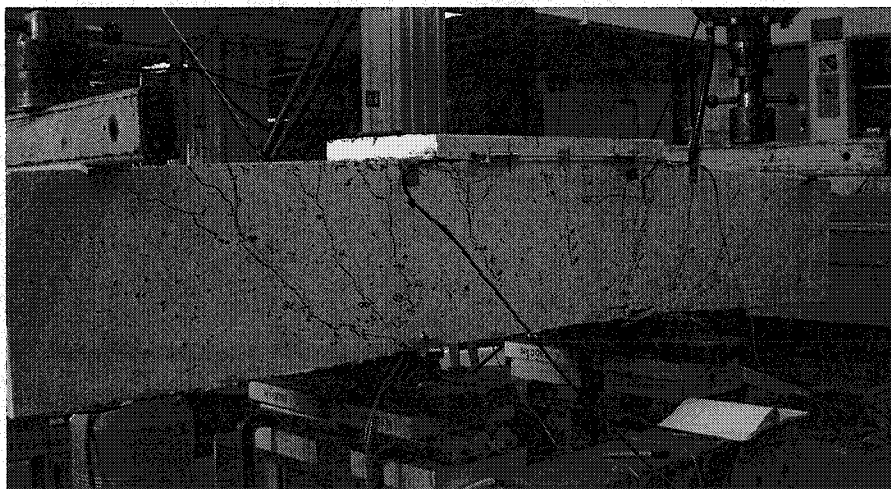
Figure 4.36 – Rupture du spécimen F1

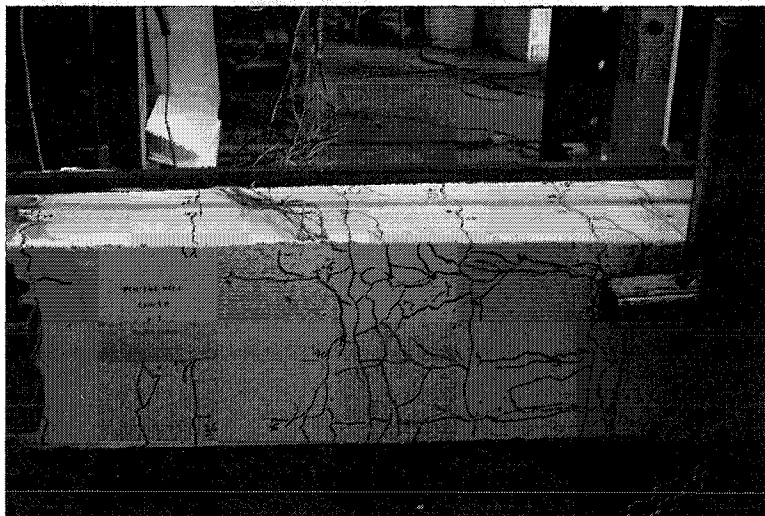
Figure 5.18 – Patron de fissuration du spécimen R2

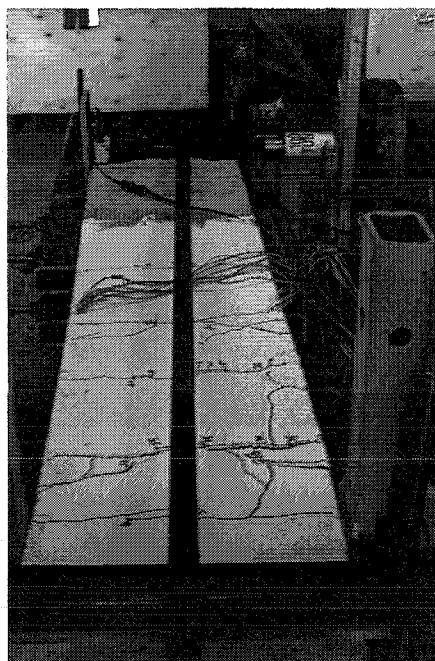
Figure 5.22 – Rupture du spécimen R2
