**Titre:** Renforcement sismique de piles de ponts rectangulaires avec béton renforcé de fibres  
Title: **Renforcement sismique de piles de ponts rectangulaires avec béton renforcé de fibres**

REFORCEMENT SISMIQUE DE PILES DE PONTS RECTANGULAIRES  
AVEC BÉTON RENFORCÉ DE FIBRES

MÉMOIRE PRÉSENTÉ EN VUE DE L'OBTENTION  
DU DIPLÔME DE MAÎTRISE ÈS SCIENCES APPLIQUÉES  
(GÉNIE CIVIL)  
JANVIER 2004

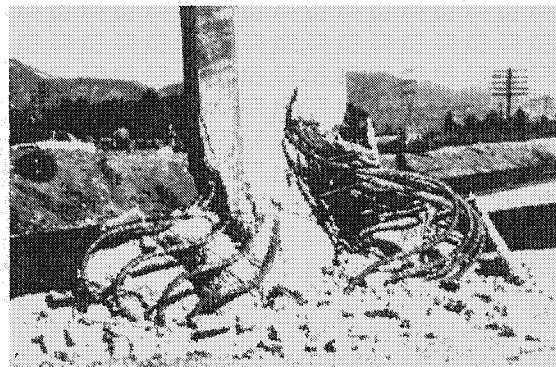
Figure 1.2 – Rupture par confinement d'une pile de pont (San Fernando selon Priestley 1971)

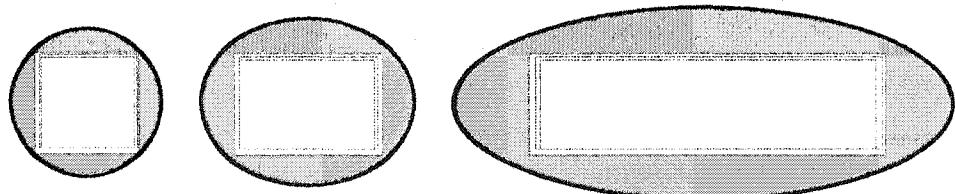
Figure 1.6 – Renforcement pour une pile fortement rectangulaire

Pour renforcer les piles de ponts fortement rectangulaires, on explorera la faisabilité et les bénéfices apportés par la mise en place d'un renforcement composé d'une surépaisseur de BRF. En fait, le renforcement proposé n'agira plus comme une chemise et utilisera une nouvelle approche pour contrer la rupture des chevauchements d'armature. Comme la partie centrale des piles fortement rectangulaires est difficile à confiner, la surépaisseur agira en déplaçant la zone de rotule plastique à l'extérieur de la zone de chevauchement. Ceci sera possible car la surépaisseur viendra améliorer les caractéristiques du béton environnant les barres chevauchées sur la face de la pile la

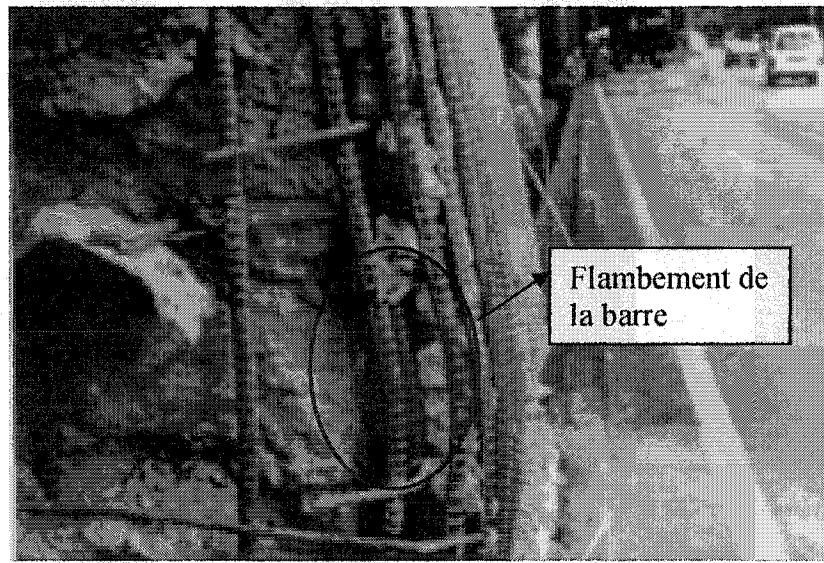
Figure 2.2 – Flambement des barres longitudinales et ouverture des étriers  
 (Séisme de Kobe selon Taylor 1999)

D'autres détails de conception peuvent aussi amener des faiblesses dans les piles. La Figure 2.2 montre comment un manque d'étriers transversaux peut amener une rupture prématuée de l'ouvrage et un manque global de ductilité. D'après Taylor (1999), les barres longitudinales sont susceptibles de flamber lorsqu'elles ne sont pas suffisamment confinées par les étriers transversaux. Il a aussi observé que l'utilisation d'étriers transversaux chevauchés avait tendance à ouvrir lors d'un séisme et ainsi ne pas offrir le confinement anticipé lors de la conception.

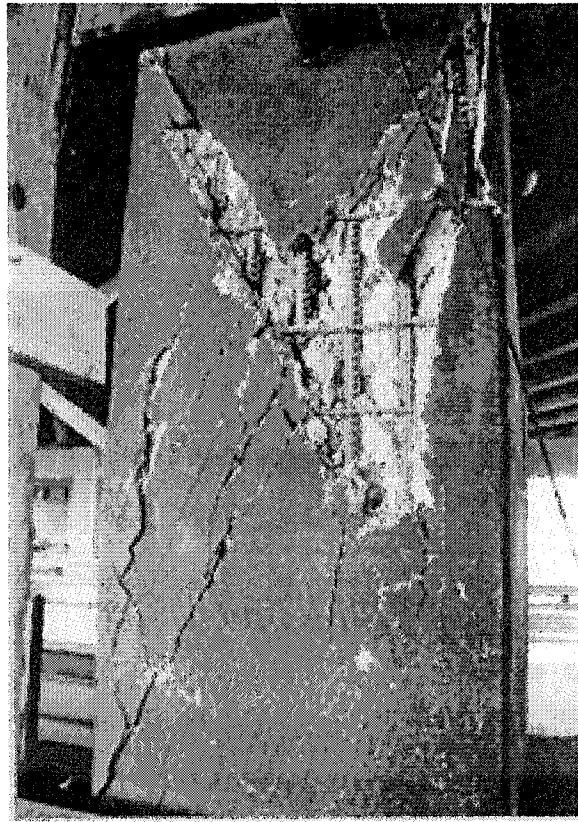
**Figure 2.3 – Rupture fragile en cisaillement (Séisme de Whitter selon Priestley 1992)**

On peut aussi observer, tel qu'illustré à la Figure 2.3, des ruptures en cisaillement sur des piles rectangulaires. On observe ce phénomène lorsque les étriers transversaux plastifient. Il se produit alors l'ouverture des fissures de cisaillement/flexion provoquant la perte de la composante reprise par l'enchevêtrement des agrégats du béton, ce qui vient réduire la résistance en cisaillement. Il en résulte une rupture fragile soudaine qui amène une perte de capacité structurale de la section. Les piles de faible hauteur sont plus susceptibles à ce type de rupture, car le ratio cisaillement/flexion y est plus élevé et, comme la résistance en flexion est souvent sous évaluée par la méthode élastique, il y a un plus grand risque d'obtenir des efforts de cisaillement importants qui amèneront la rupture de la pile.

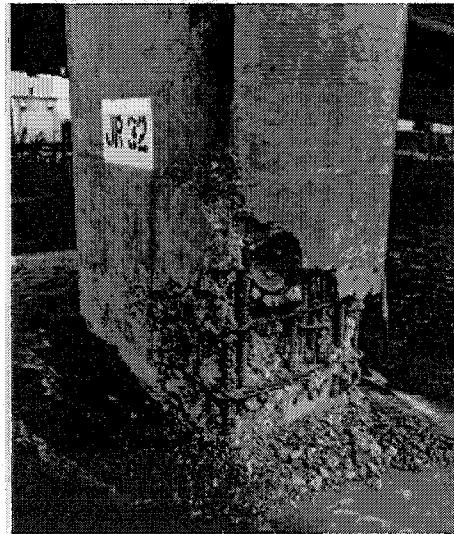
Figure 2.4 – Rupture du chevauchement d’armature (Séisme de San Fernando selon Priestley 1992)

Finalement, pour les chevauchements d'armature situés au bas des piles au-dessus de la semelle, le mode de rupture observé pour les sections ayant un confinement inadéquat soumises à un chargement cyclique débute par une fissuration par fendage du béton parallèle aux armatures chevauchées, suivie d'une dislocation du béton et d'un arrachement des barres. La Figure 2.4 illustre ce type de rupture qui est observé lorsque la longueur de chevauchement des barres d'armature est insuffisante, ou lorsque la quantité d'étriers transversaux est insuffisante pour bien confiner le noyau de béton.

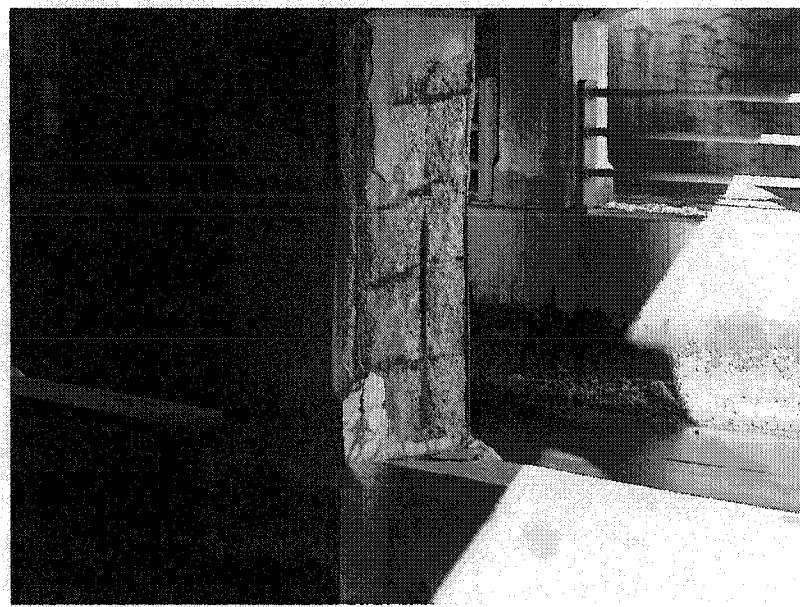
Figure 2.5 – Fissuration prématurée des piles de ponts en béton

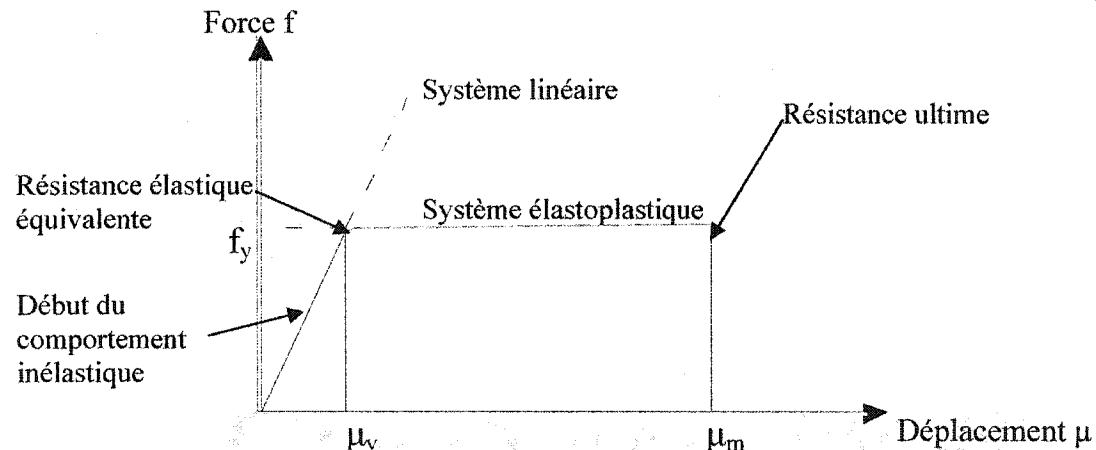
Figure 2.6 – Système élasto-plastique et son système linéaire

La capacité en ductilité est essentielle en conception parasismique. Tel que montré sur la Figure 2.6, une définition courante de la ductilité en déplacement s'exprime par le ratio ( $\mu$ ) de déformation inélastique sur la déformation élastique que peut supporter une structure ou un élément avant la rupture.

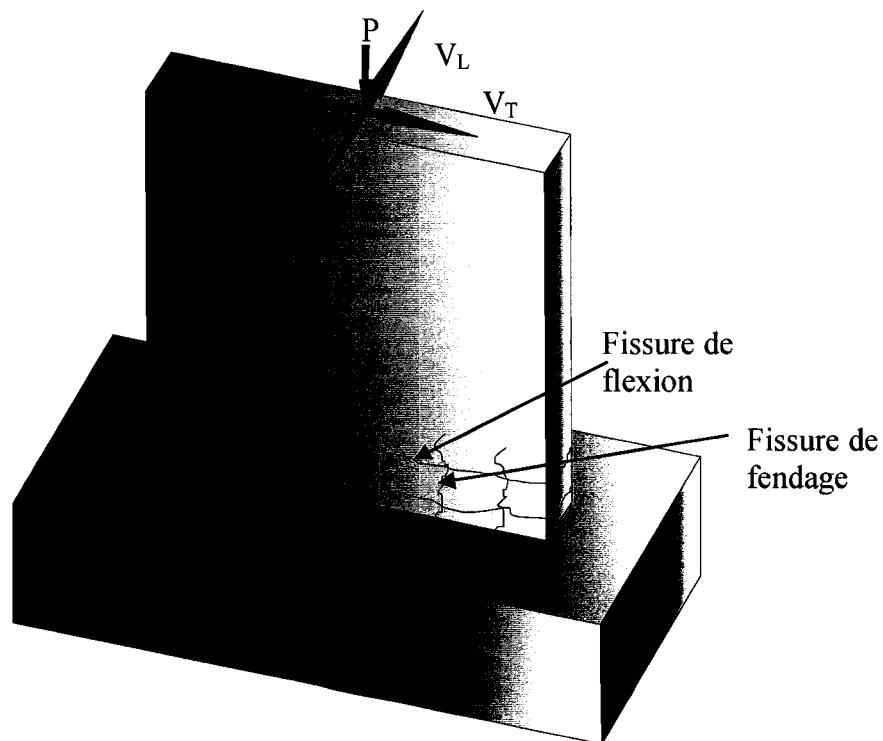
Figure 2.11 – Patron de fissures typiques des chevauchements d'armature des piles rectangulaires

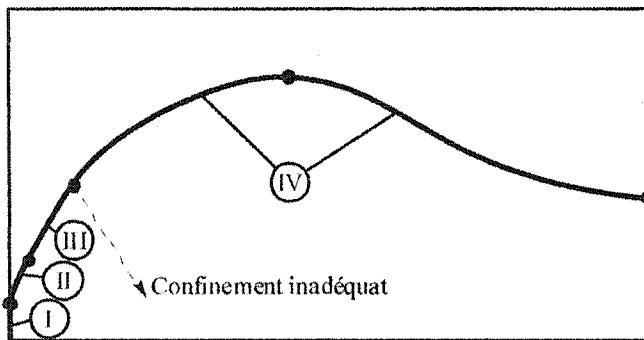
Figure 2.12 - Loi de comportement de l'adhérence béton - barres d'armature (Gambarova 1989)

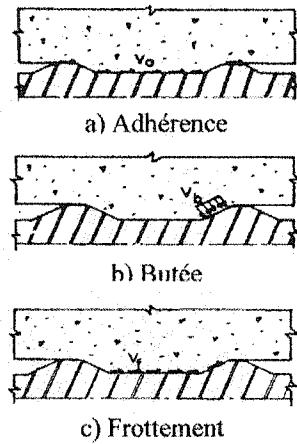
Figure 2.13 – Différents mécanismes d'adhérence des barres aux bétons

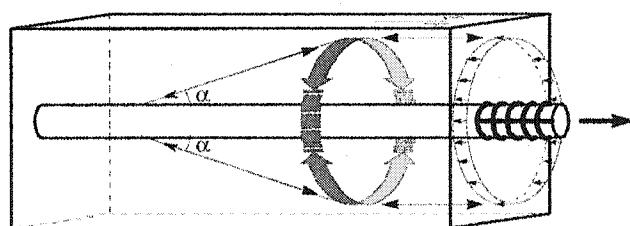
Figure 2.14 – Schéma de forces développées par les barres d'armatures (Cairns 1996)

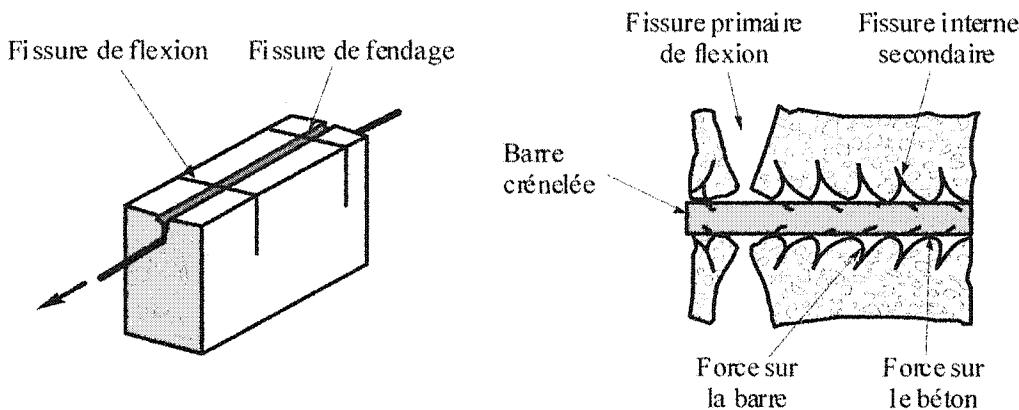
Figure 2.15 – Mécanisme de rupture par fendage (adapté de ACI-408 1992)

Tel qu'illustré à la Figure 2.15, lorsque les fissures longitudinales traversent complètement le couvert de béton, survient une perte soudaine d'adhérence entre le béton et la barre d'armature s'il n'y pas suffisamment d'armatures transversales. Par contre, s'il y a suffisamment de confinement, l'adhérence des barres sera assurée et des contraintes aussi élevées que 0.33 à 0.5  $f_c$  pourront être obtenues, accompagnées toutefois d'importants glissements de la barre.

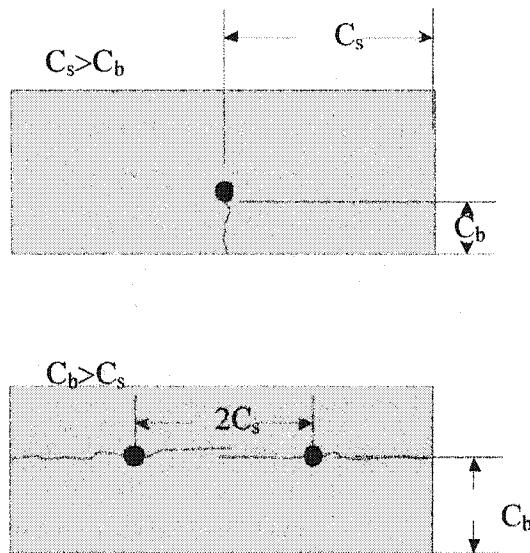
Figure 2.16 – Influence de l'épaisseur du couvert sur l'orientation du fendage

La Figure 2.16 montre que le couvert de béton vient aussi influencer l'orientation des fissures de fendage. Il a été démontré, dans le rapport du comité ACI 408 (ACI 408R, 2002) fondé sur des essais sur poutres, que si le couvert de béton de la face inférieure de l'élément est plus mince que le couvert de la face latérale, le fendage aura lieu sur la face inférieure. Inversement, si le couvert de la face inférieure est plus épais que celui de la face latérale ou à la moitié de la distance entre les barres, le fendage aura lieu dans le plan des barres d'armature. On peut extrapoler ce comportement pour des piles, car elles aussi sont soumises à des efforts de flexion et, dans leur cas, l'ajout de la force de compression vient accentuer les risques de fendre latéralement le couvert, car les aciers auront tendance à flamber.

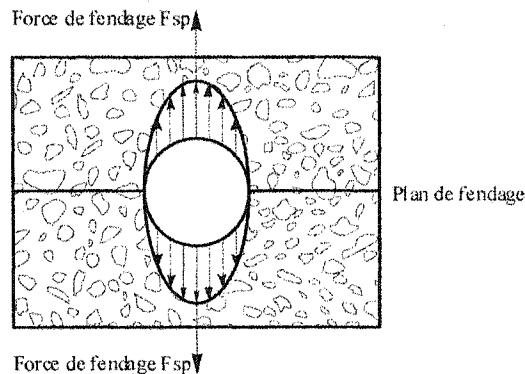
Figure 2.17 – Force de butée appliquée par les barres d'armature (Maeda 1995)

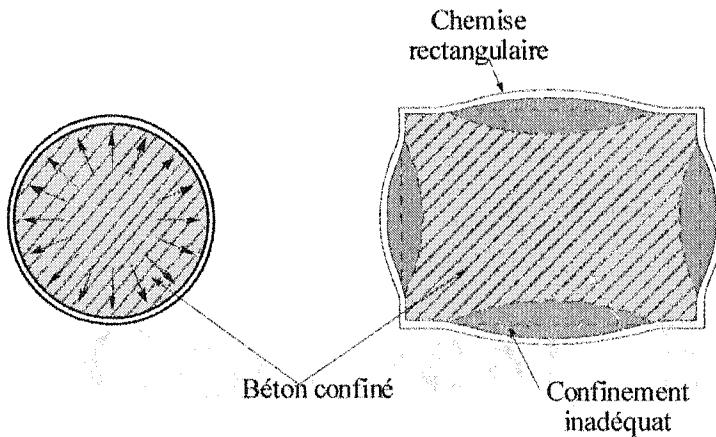
**Figure 2.19 – Comparaison du confinement appliqu  par une chemise sur une pile circulaire et rectangulaire**

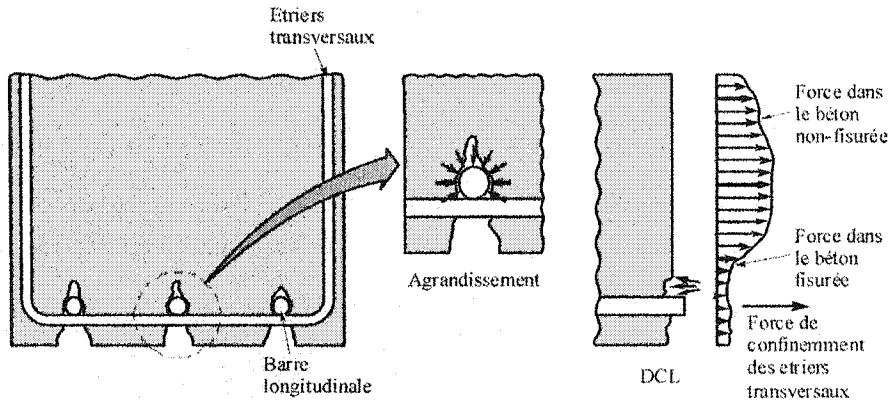
Figure 2.21 – Confinement du noyau de béton

Le deuxième point sur lequel on s'est attardé est la façon dont est confiné le noyau de béton de la pile. La Figure 2.18 montre le confinement anticipé pour le noyau de béton. Dans cette figure, on voit que, pour contrecarrer la dilatation du noyau de béton, le couvert de béton et les étriers de cisaillement développent des forces qui viennent confiner ce noyau. Cette représentation semble incorrecte. En effet, avant la fissuration du couvert de béton, les aciers transversaux ne contribuent pas au confinement, alors qu'une fois fissuré, le béton contribue moins alors que les armatures, elles, contribuent. Ce vison du fonctionnement du confinement du noyau de béton est présenté à la Figure 2.21.

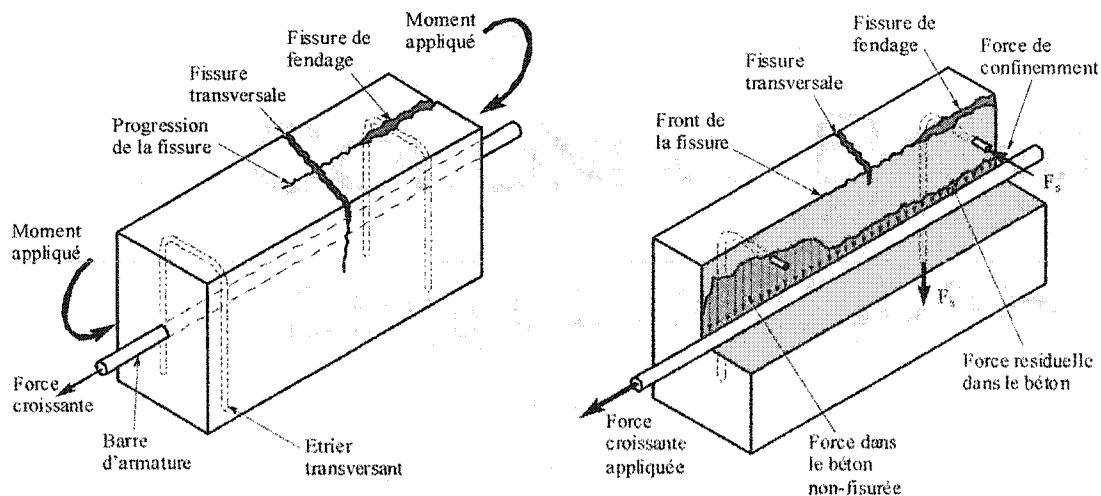
Figure 2.22 – Étape de confinement du noyau de béton

La Figure 2.22 illustre les diverses forces qui sont mobilisées pour résister à la dilatation du béton le long des barres longitudinales. Dans un premier temps, seul le couvert de béton vient appliquer une force de confinement sur le noyau. Par la suite, pendant que les barres développent leurs champs de tension pour, eux aussi, reprendre la dilatation du noyau, celui-ci fissure. Finalement, une fois que le couvert de béton a fissuré les forces développées qui viennent confiner le noyau de béton sont celles apportées par les barres d'armatures et la force résiduelle dans le béton fissuré.

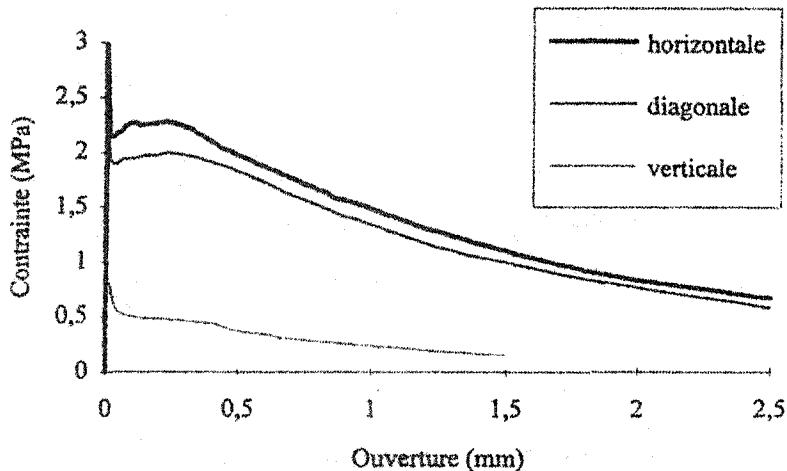
Figure 3.3 – Effet sur la résistance de l'orientation des fibres (Rossi 1998)

D'après Rossi (1998), il existe une orientation préférentielle des fibres dans la matrice de béton. Cette orientation préférentielle n'est pas sans effet sur le comportement structural des bétons renforcés de fibres. Tel que montré à la Figure 3.3, des fibres qui s'orientent perpendiculairement aux fissures seront très efficaces et peu efficace pour celles parallèles aux fissures.

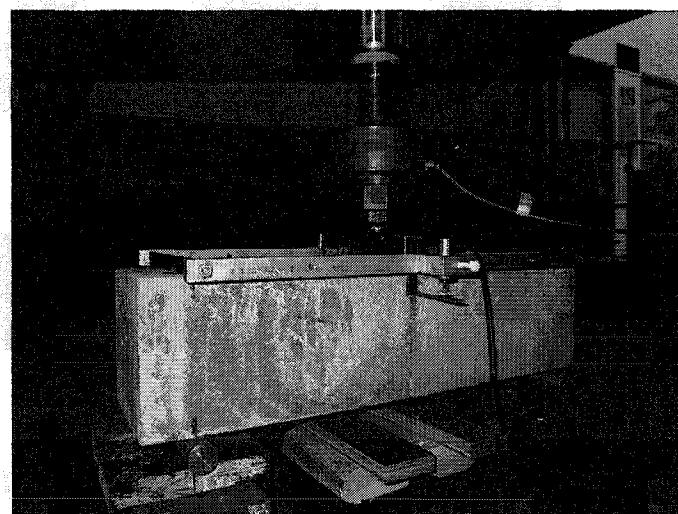
Figure 3.9 – Montage essai RILEM

Par la suite, des essais de flexion sur prismes entaillés ont été effectués. Ces essais ont été réalisés conformément aux recommandations du comité RILEM TC 162-TDF (2000). Ils consistent à faire un essai de flexion en trois points, tel que montré à la Figure 3.9. Une entaille de 25 mm de profondeur est préalablement effectuée au milieu du spécimen pour assurer l'initiation de la fissuration à cet endroit.

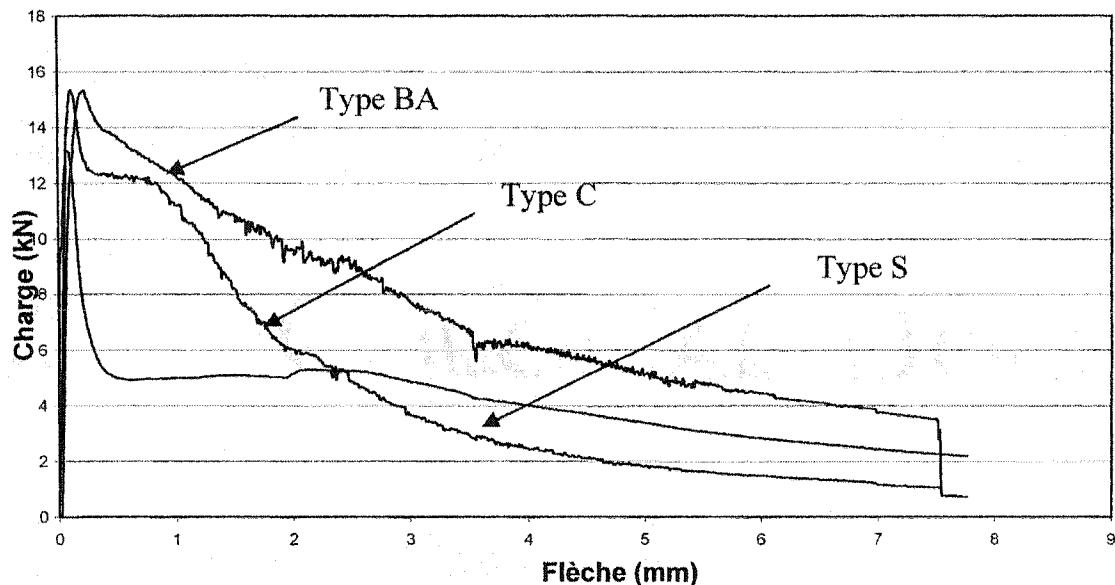
Figure 3.10 – Moyenne des résultats pour les essais de flexion sur prismes entaillés

Les résultats des essais RILEM sont présentés à la Figure 3.10. Les résultats individuels sont présentés à l'annexe I.

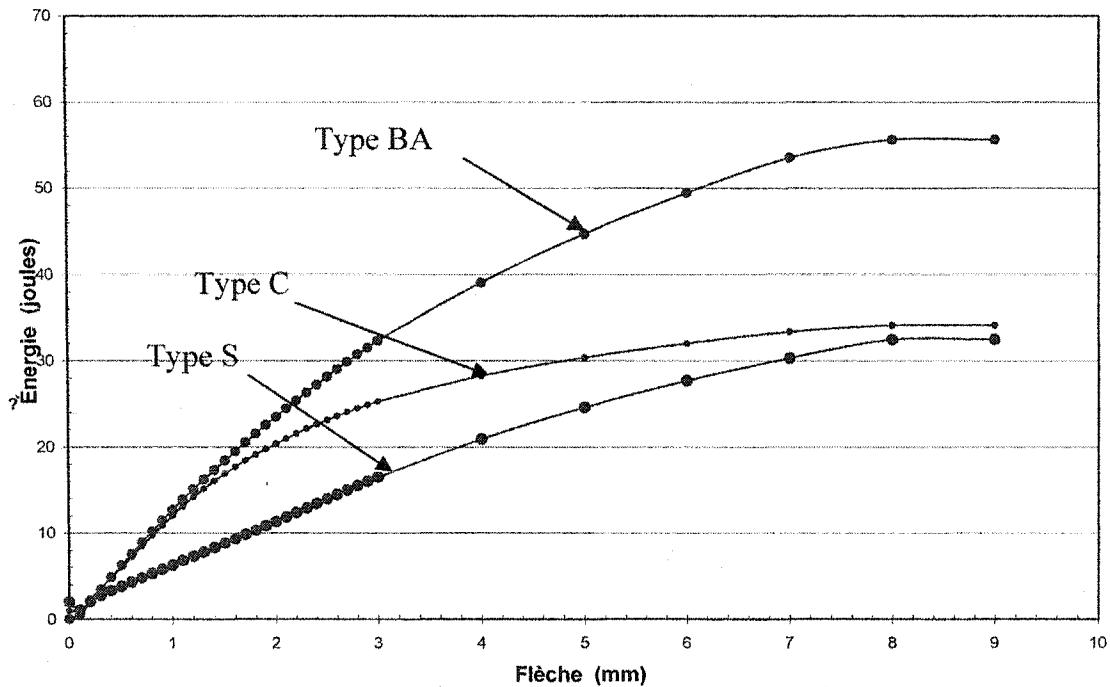
Figure 3.11 – Énergie dissipée lors des essais de flexion sur prismes entaillés

La Figure 3.11 évalue la quantité d'énergie absorbée par les différents mélanges.

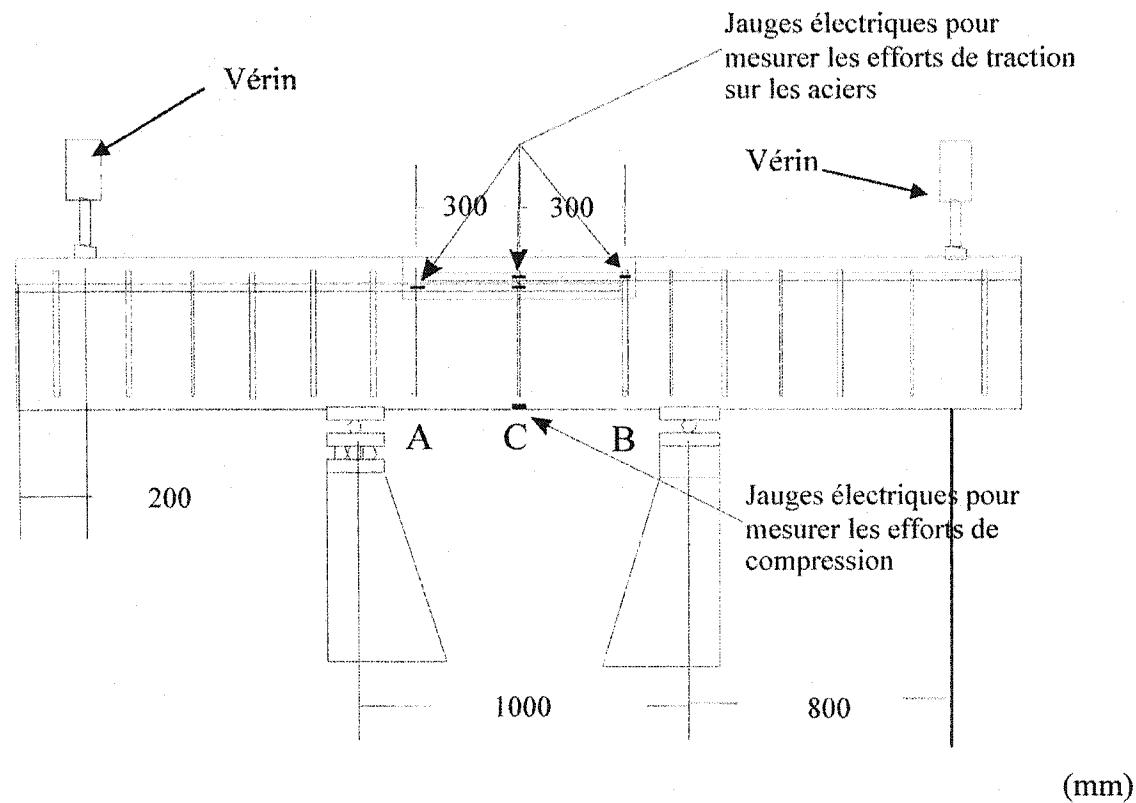
Figure 4.3 - Montage expérimental

Lors de cette première série d'essais, la zone de chevauchement est positionnée au centre car le montage expérimental, tel qu'illustré à la Figure 4.3, utilisé permet de soumettre à un moment constant le centre du spécimen. De plus, un seul rang d'armature longitudinale a été mis en place car on ne va pas appliquer un chargement cyclique sur ces spécimens.

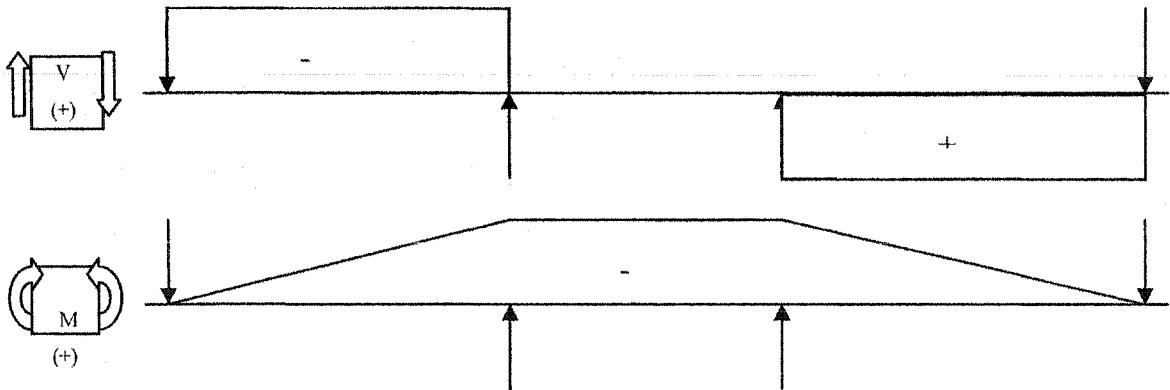
Figure 4.4 – Diagramme des efforts

béton. Les vérins utilisés ont une capacité de 222 kN et sont contrôlés en charge. Le chargement appliqué par les vérins donne ainsi au centre de la poutre, comme illustré à la Figure 4.4, un moment fléchissant constant sans effort tranchant.

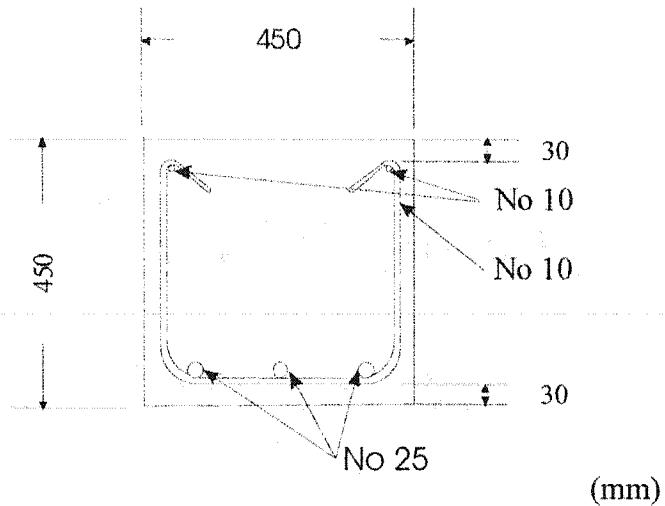
**Figure 4.7 – Coupe transversale du spécimen étudié hors de la zone de chevauchement**

Avec les dimensions du spécimen fixées, la résistance flexionnelle de la poutre est évaluée afin de connaître le moment résistant réel et déterminer le nombre d'étriers transversaux nécessaires pour résister à l'effort tranchant. Ceci permettra de s'assurer d'un minimum d'armatures transversales pour obtenir une rupture en flexion. Hors de la zone de chevauchement, le spécimen sera de dimensions 450 mm par 450 mm et sera armé longitudinalement de trois barres No 25 et transversalement de barres No 10 ayant une nuance d'acier de 400W MPa. Dans cette section les étriers seront conçus tel qu'illustré à la Figure 4.7.

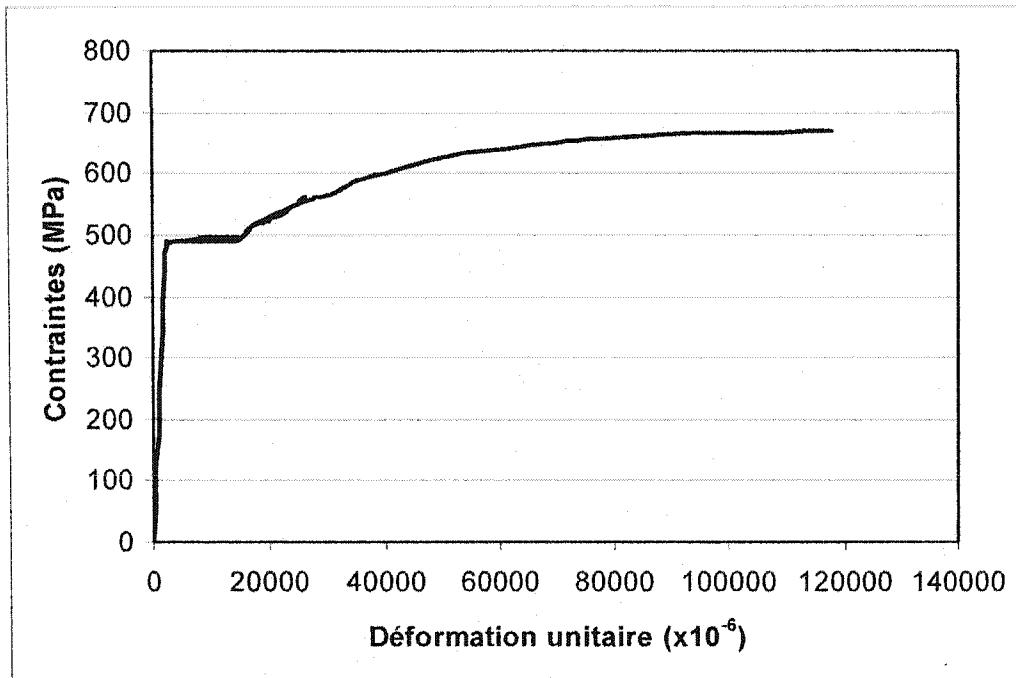
Figure 4.8 – Courbe contraintes-déformations de l'acier d'armatures 25M

Pour évaluer la résistance, on a supposé que la résistance du béton sera, tel que demandé au fournisseur, de 30 MPa. Pour l'acier, on a pu préalablement évaluer sa résistance à l'aide de plusieurs essais de traction simple. On a obtenu en moyenne une limite élastique  $f_y$  de 488 MPa et une contrainte à la rupture, qui n'apparaît pas sur à la Figure 4.8,  $f_u$  de 668 MPa. On a aussi effectué un essai de traction instrumenté qui a permis obtenir la courbe contrainte-déformation, d'où on pourra tirer le module élastique  $E_s$ . Les essais de traction ont été effectués conformément à la norme ASTM A370. On obtient pour l'acier :

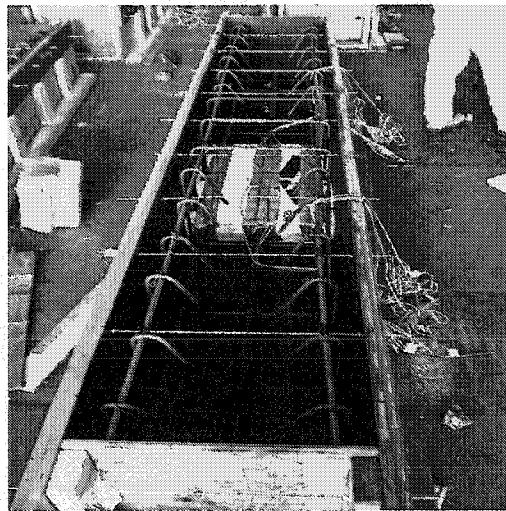
Figure 4.16 – Coffrage et cage d'armatures

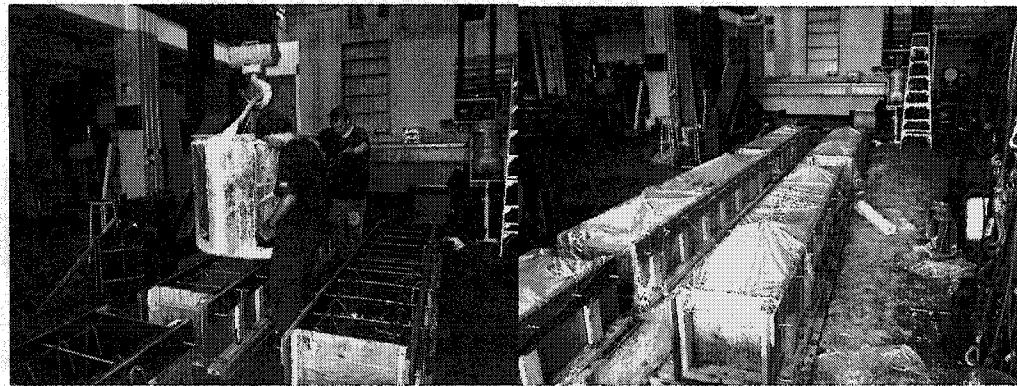
Figure 4.17 – Coulée et cure des spécimens

Le béton a été mis en place à l'aide d'un godet. Par la suite, les spécimens ont été soumis à une cure humide d'une durée de 7 jours. La Figure 4.17 illustre les opérations effectuées au laboratoire le 13 août 2002.

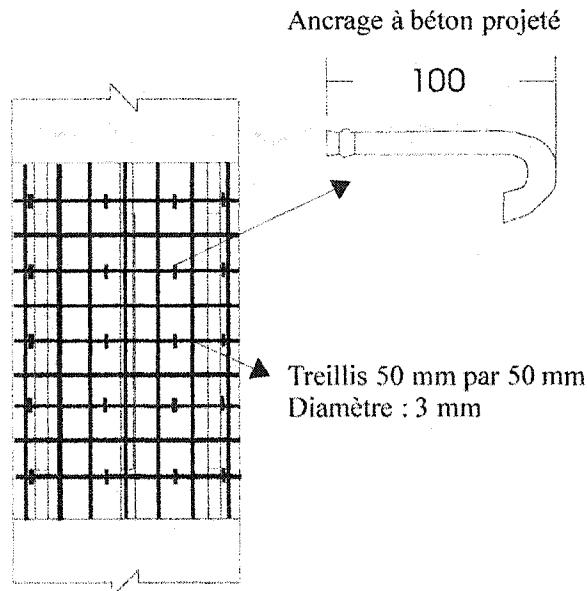
Figure 4.18 – Treillis d'armature ancré dans le noyau de béton

Pour le spécimen FTA1, la Figure 4.18 illustre la mise en place du treillis d'armature dans la zone de renforcement. Les ancrages sont situés à tous les 85 mm et à 50 mm des côtés.

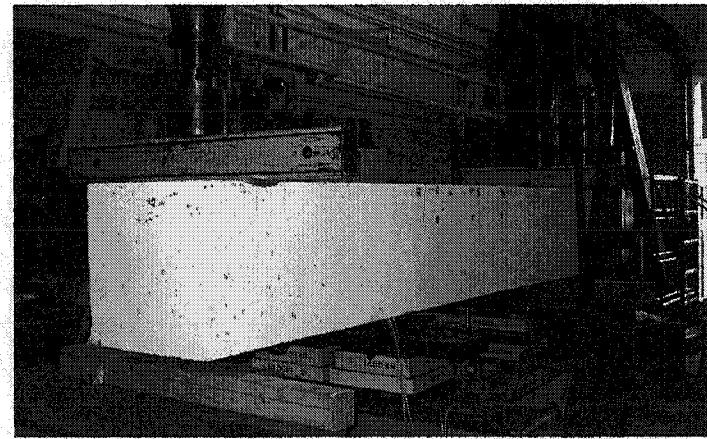
Figure 4.19 – Montage essai spécimen R1

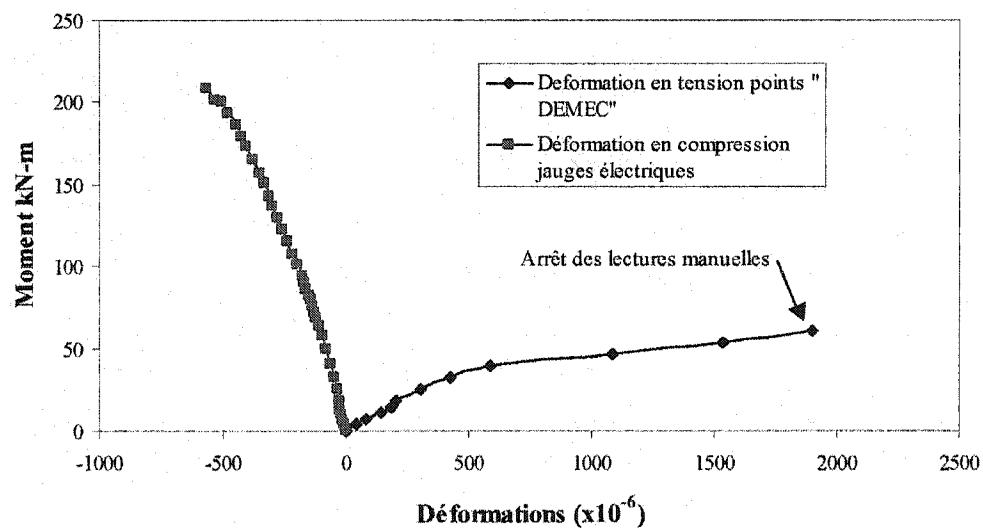
Figure 4.20 – Déformations en traction et compression sur le béton du spécimen R1

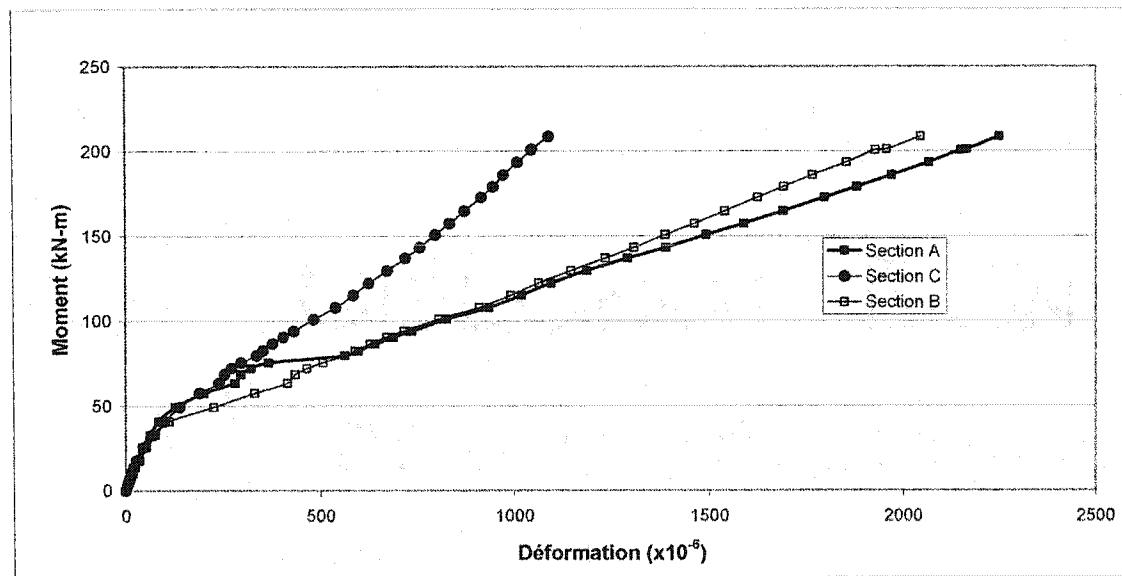
Figure 4.21 – Déformations en tension des aciers d'armatures du spécimen R1

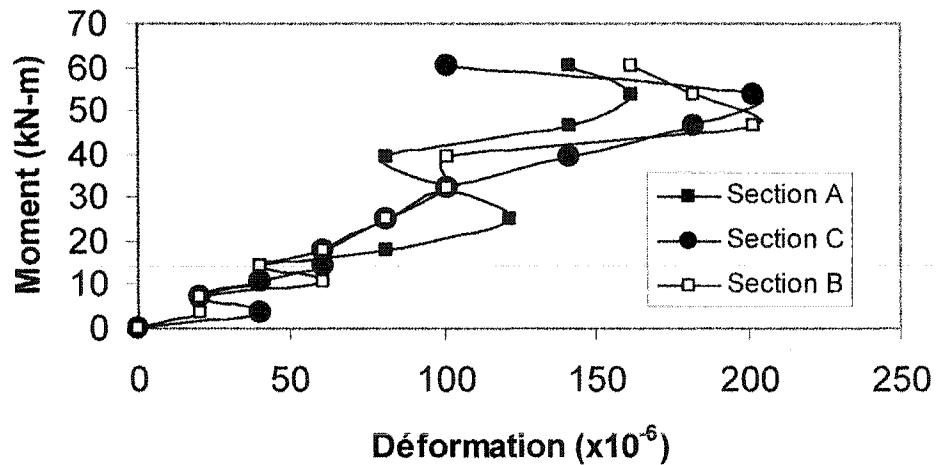
Figure 4.22 – Déformations transversales du couvert de béton (barre centrale) du spécimen R1

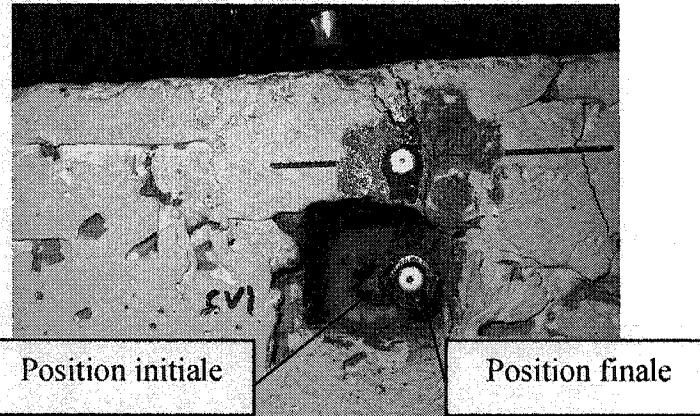
Figure 4.23 – Glissement relatif des barres d’armatures extérieures du spécimen R1

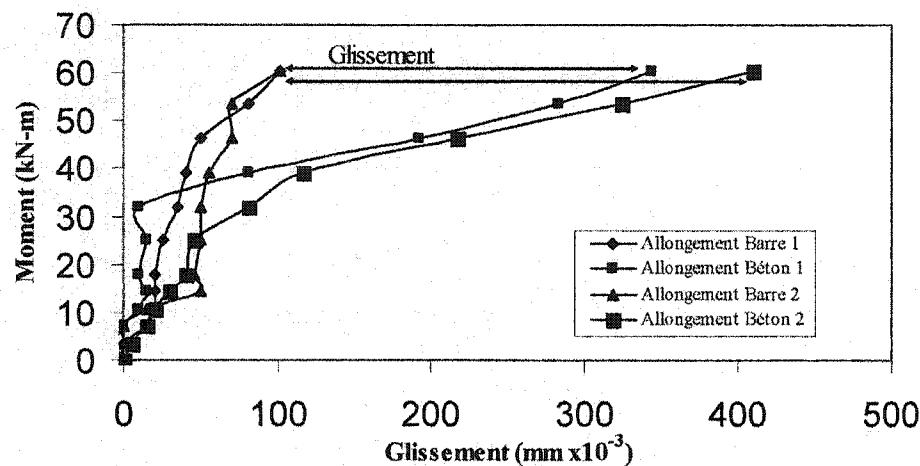
Figure 4.24 – Glissement des barres d’armatures du spécimen R1

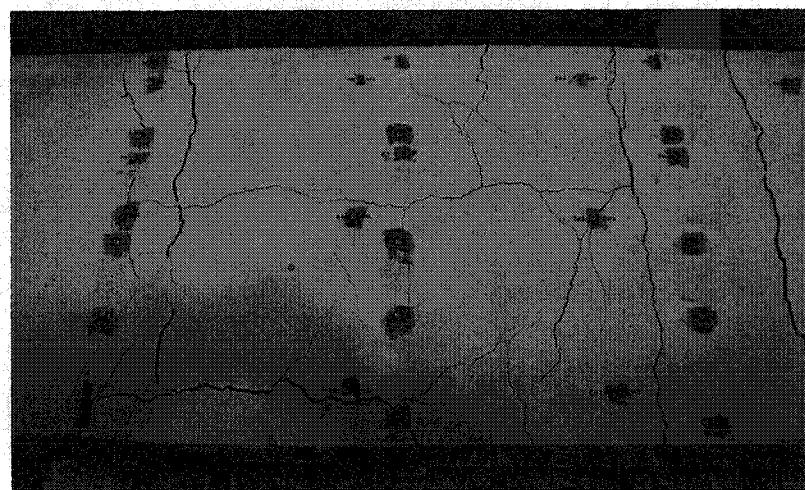
Figure 4.25 – Patron de fissuration du spécimen R1

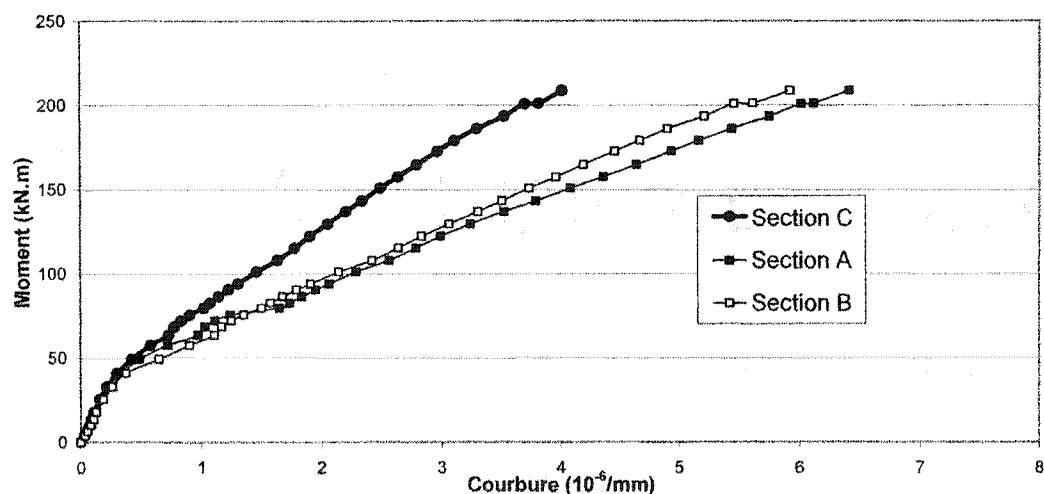
Figure 4.26 – Diagrammes moment – courbure du spécimen R1

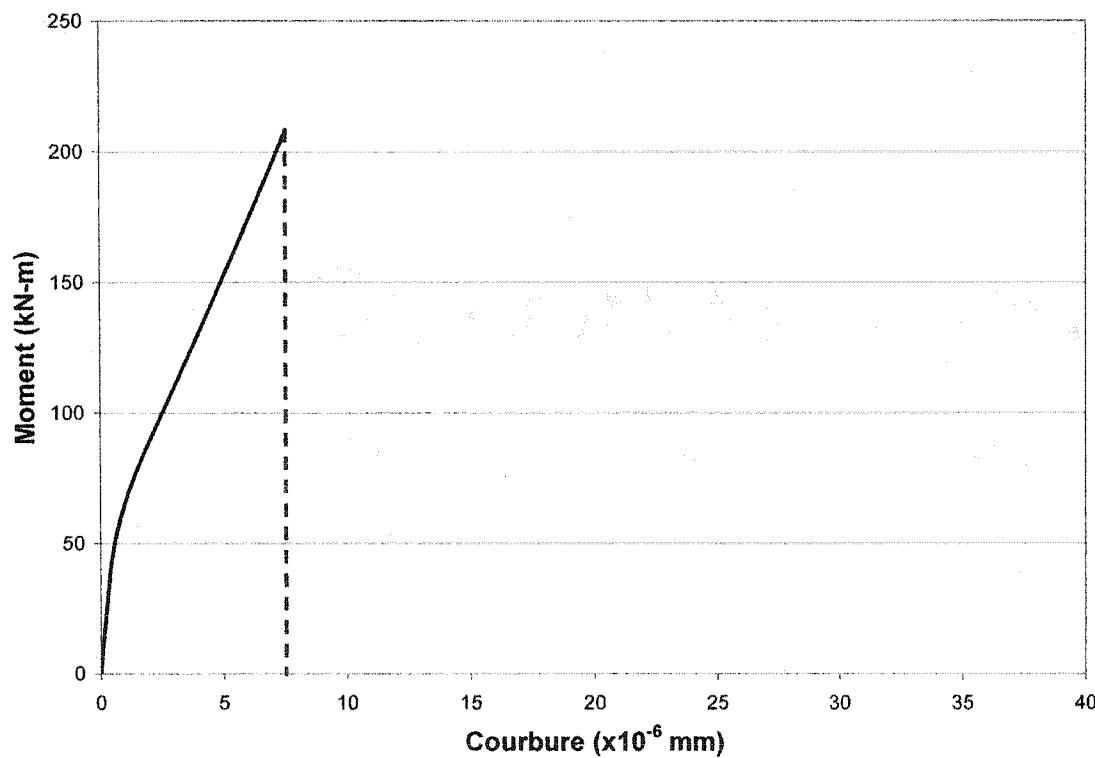
Figure 4.28 – Diagramme moment-courbure du spécimen R1 à la section A (modèle AIS)

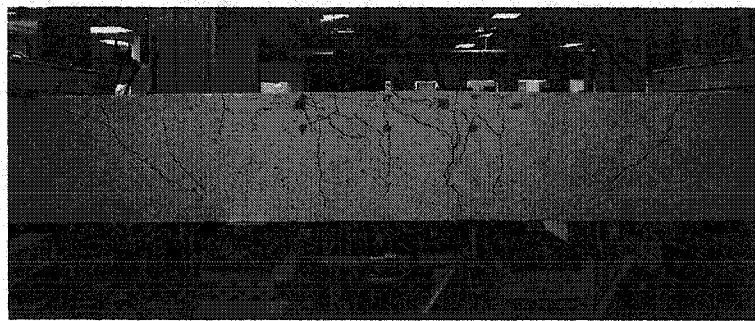
Figure 4.29 – Rupture du spécimen R1

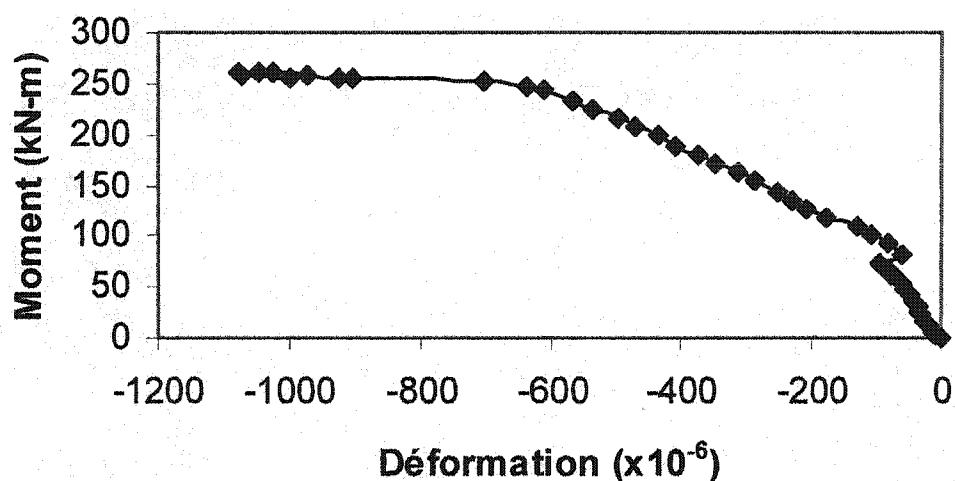
Figure 4.31 - Déformation en compression du béton du spécimen F1

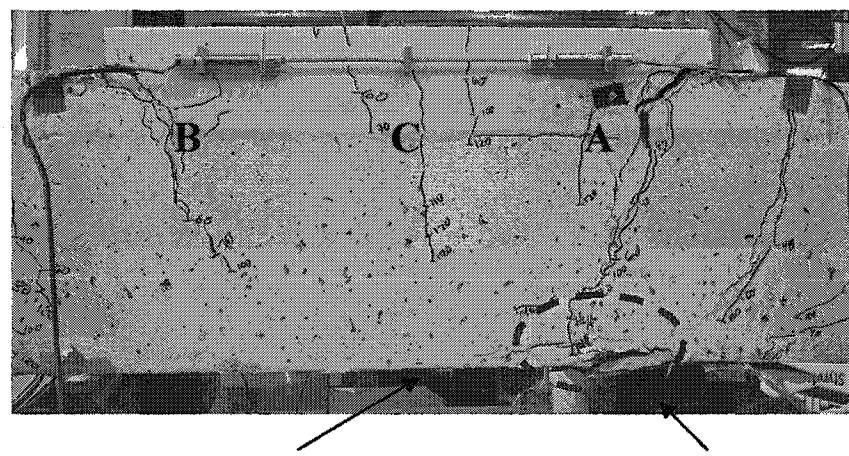
Figure 4.32 – Rupture en compression du béton spécimen F1

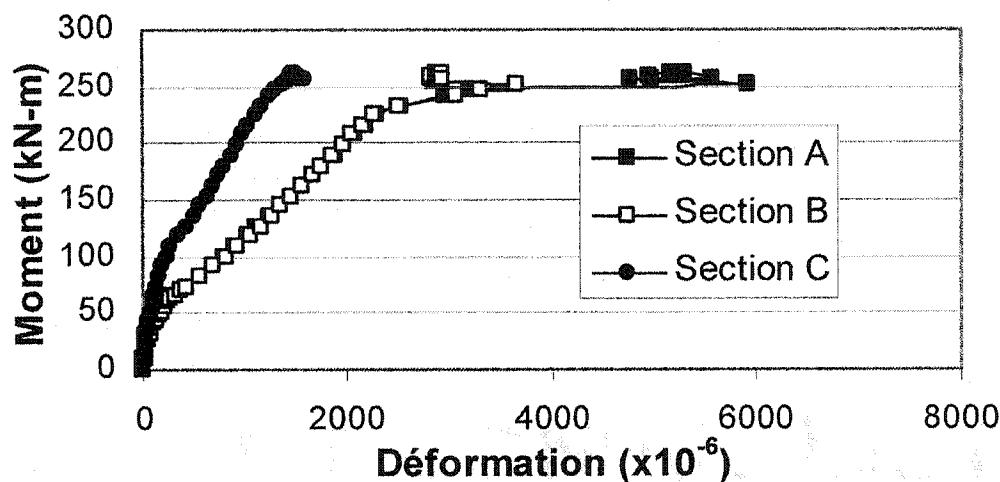
Figure 4.33 – Déformation en tension de l'acier spécimen F1

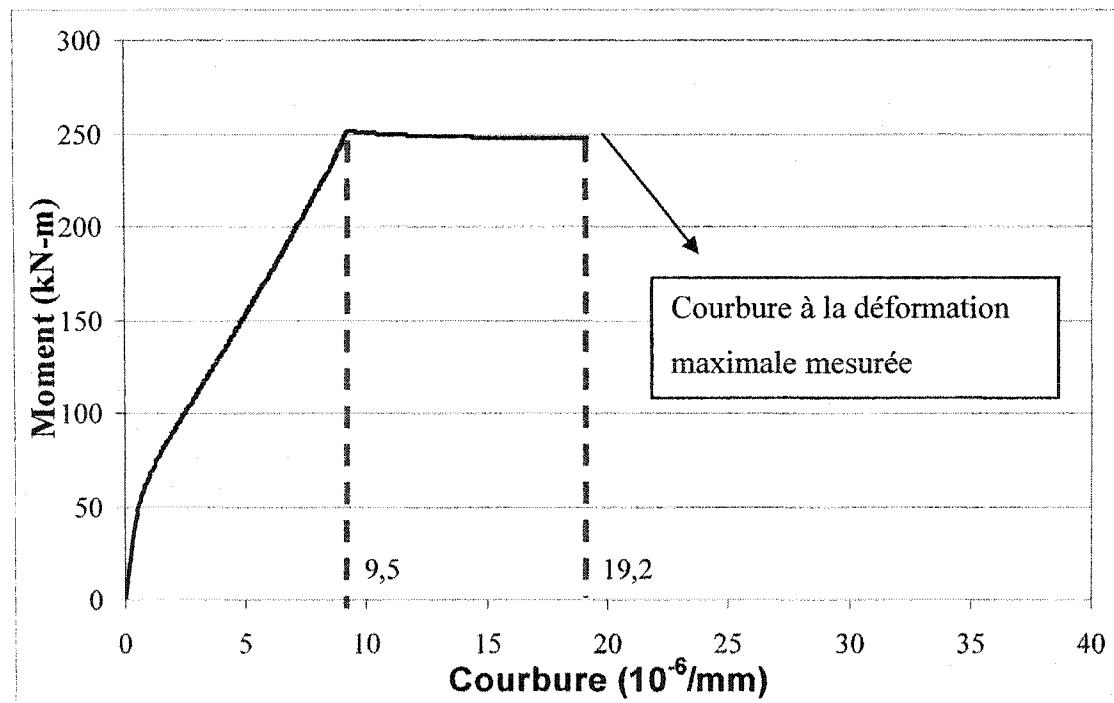
Figure 4.34 – Diagramme moment-courbure pour le spécimen F1

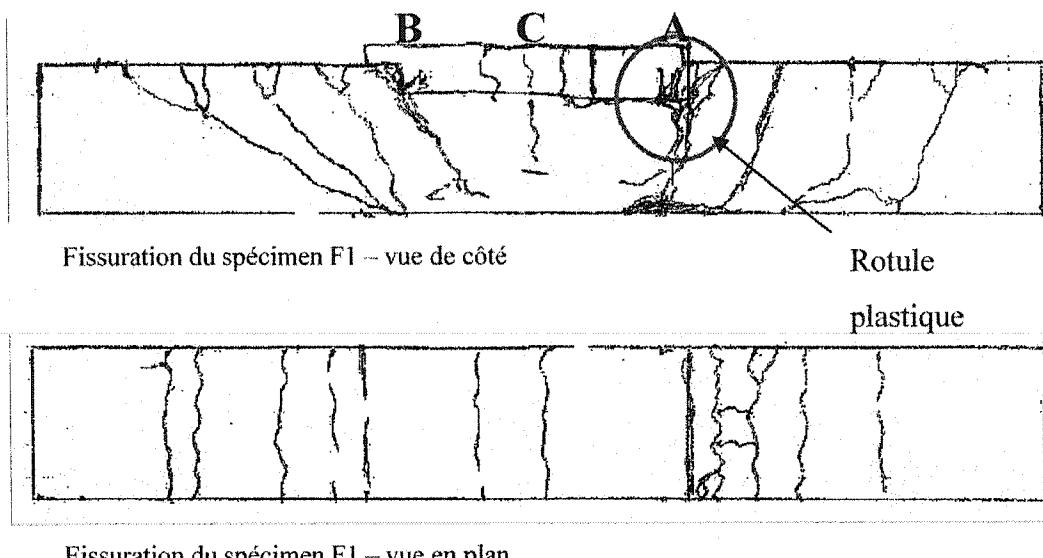
Figure 4.35 – Patron de fissuration du spécimen F1

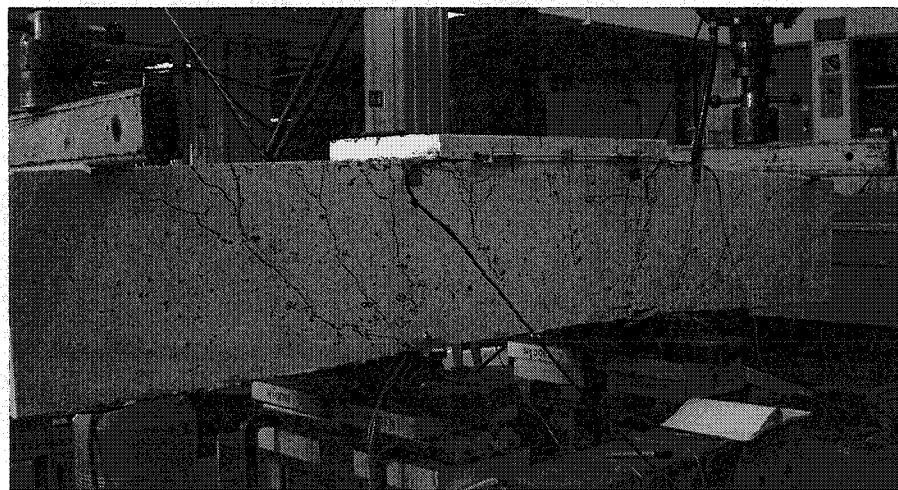
Figure 4.36 – Rupture du spécimen F1
