**Titre:** Renforcement sismique de piles de ponts rectangulaires avec béton renforcé de fibres  
Title: **Renforcement sismique de piles de ponts rectangulaires avec béton renforcé de fibres**

REFORCEMENT SISMIQUE DE PILES DE PONTS RECTANGULAIRES  
AVEC BÉTON RENFORCÉ DE FIBRES

MÉMOIRE PRÉSENTÉ EN VUE DE L'OBTENTION  
DU DIPLÔME DE MAÎTRISE ÈS SCIENCES APPLIQUÉES  
(GÉNIE CIVIL)  
JANVIER 2004

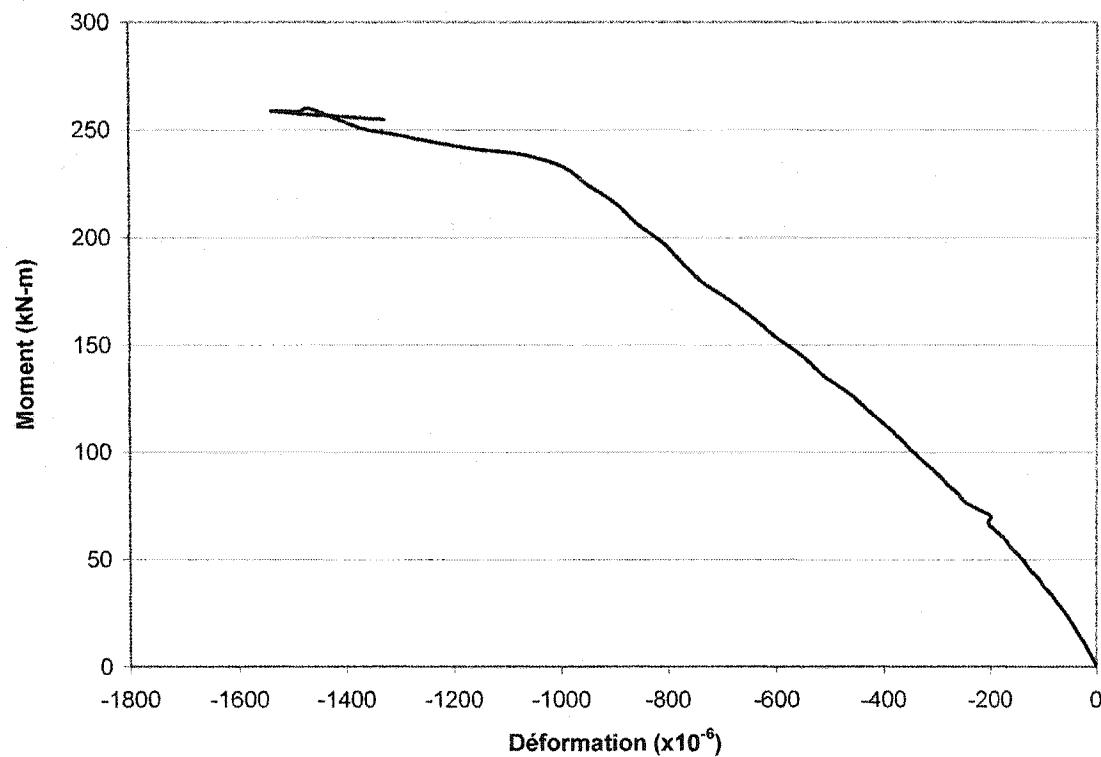
Figure 4.38 – Déformation en compression du béton spécimen FTA1

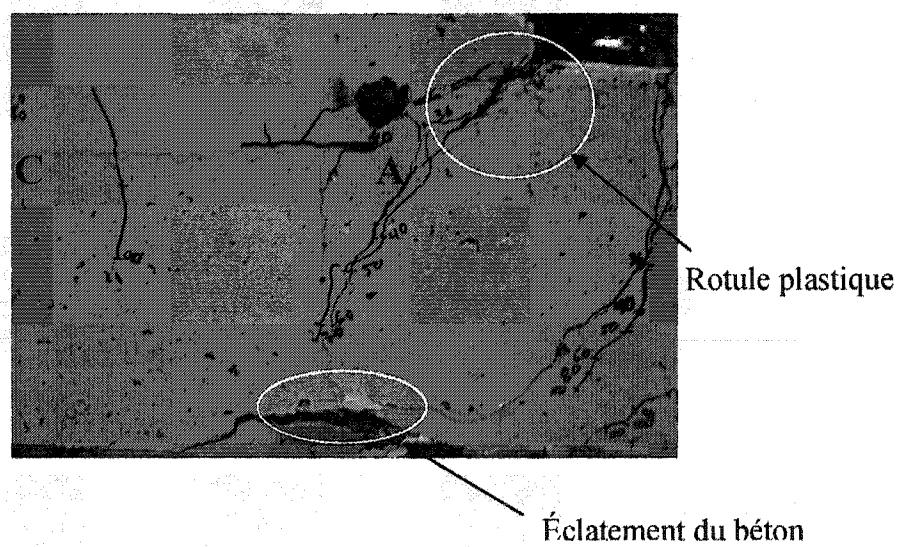
Figure 4.39 – Rupture en compression du béton spécimen FTA1

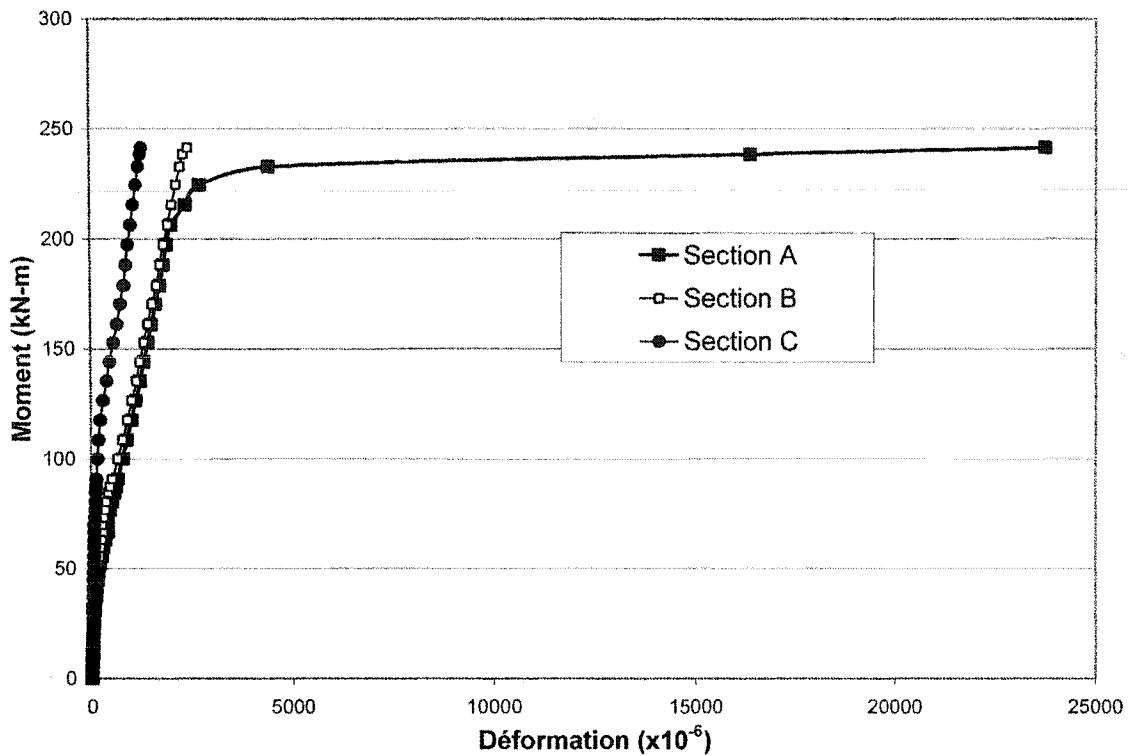
chevauchés sur 600 mm, on retrouve les lectures moyennes des jauge à la section A, C, B.

Figure 4.40 – Déformation de l'acier spécimen FTA1

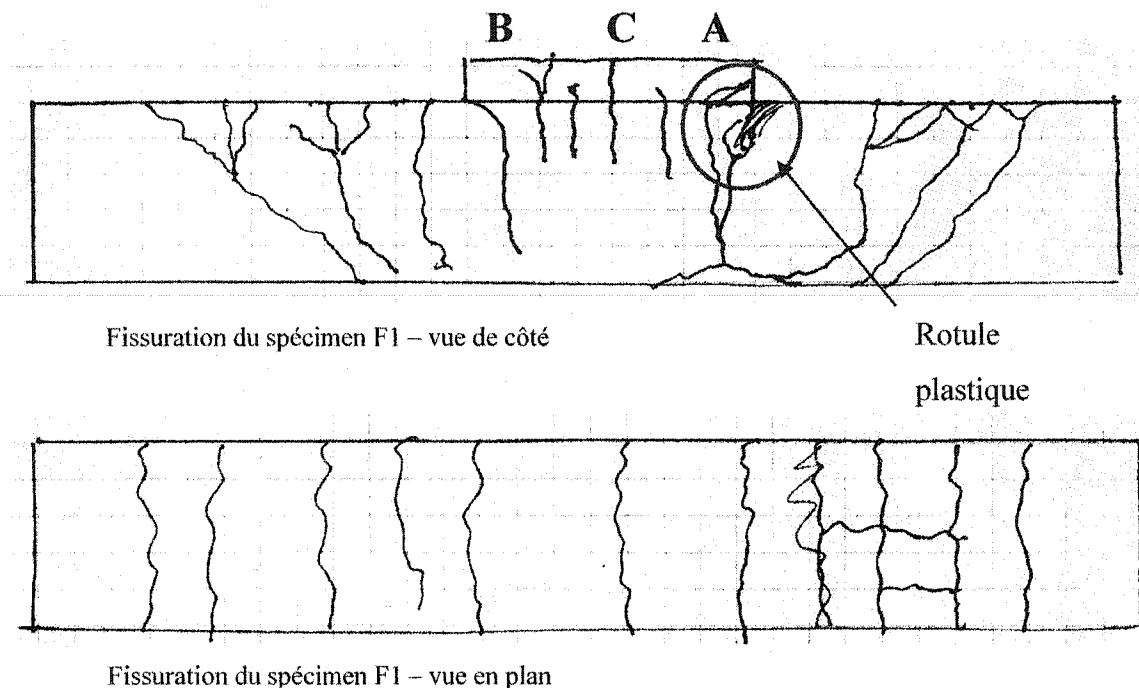
Figure 4.42 – Patron de fissuration du spécimen F1

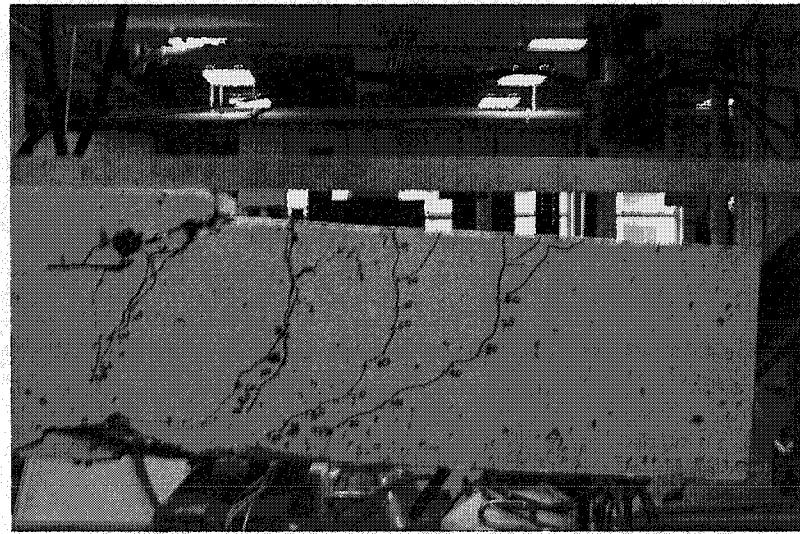
Figure 4.43 – Rupture du spécimen F1

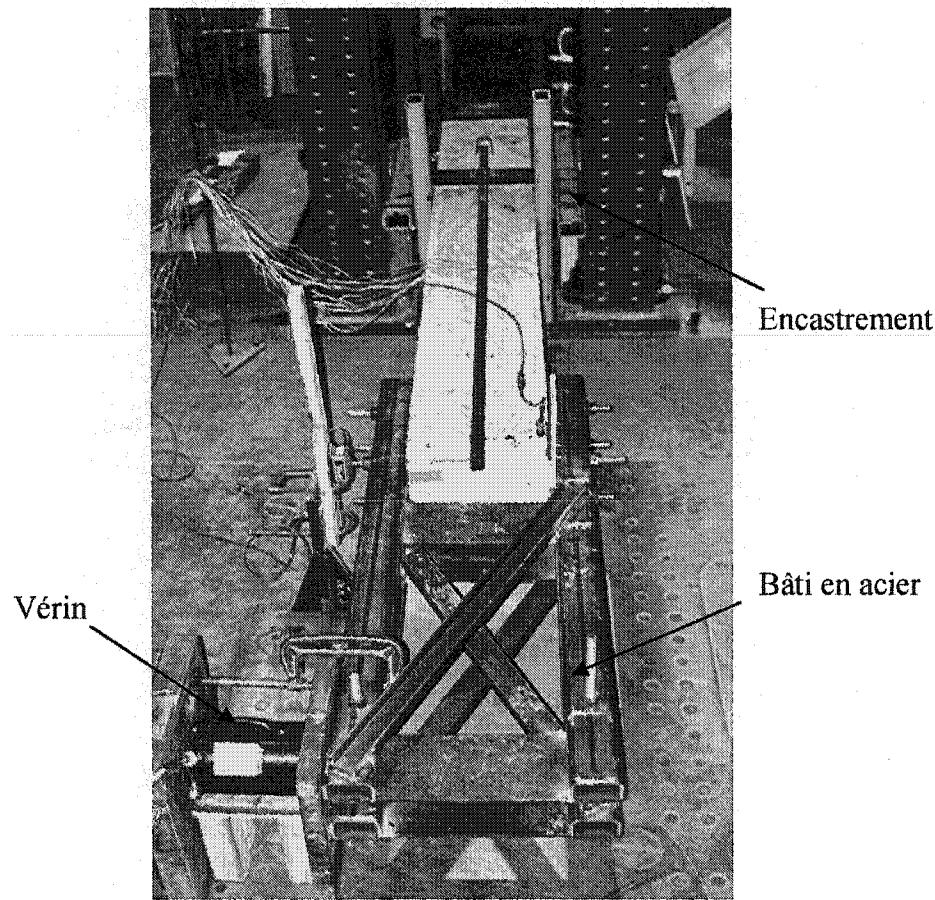
Figure 5.6 – Montage expérimental

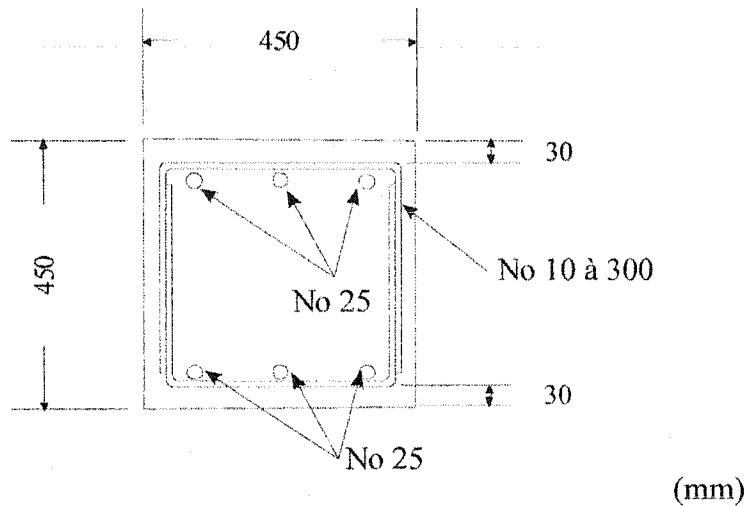
**Figure 5.9 – Coupe transversale du spécimen étudié hors de la zone de chevauchement**

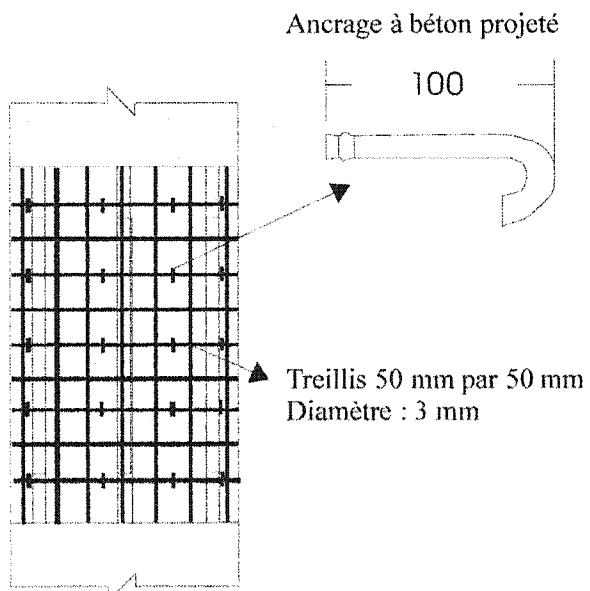
Figure 5.14 – Treillis d'armature ancré dans le noyau de béton

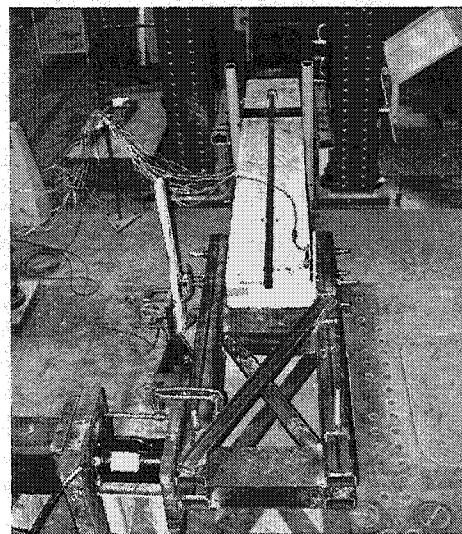
Figure 5.15 – Montage essai spécimen R1

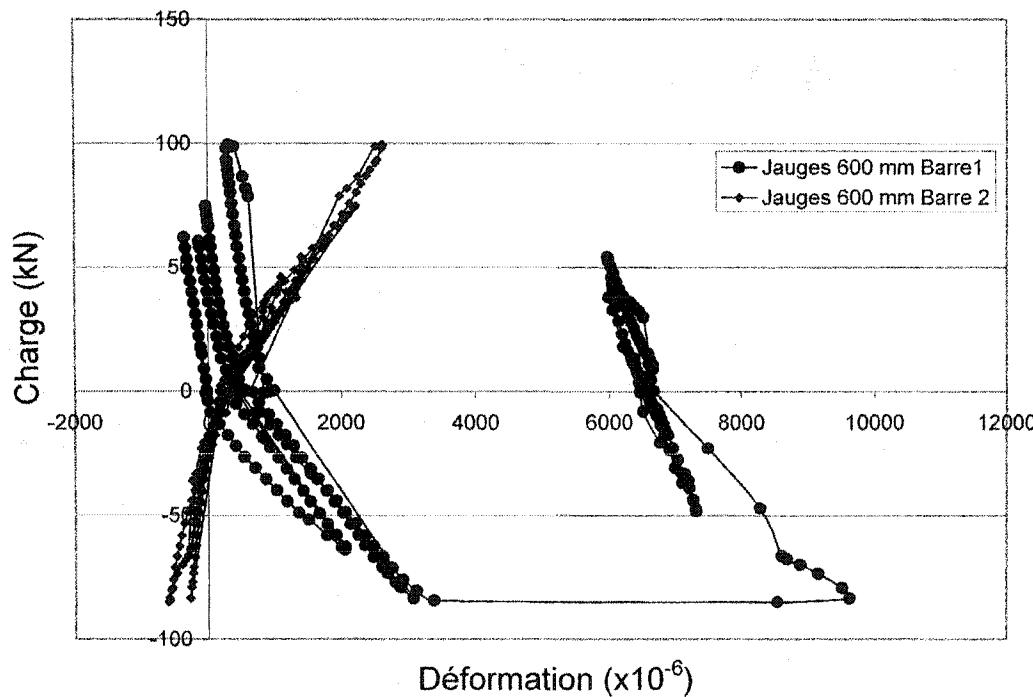
Figure 5.17 – Déformations en tension des aciers d’armature à la section A du spécimen R2

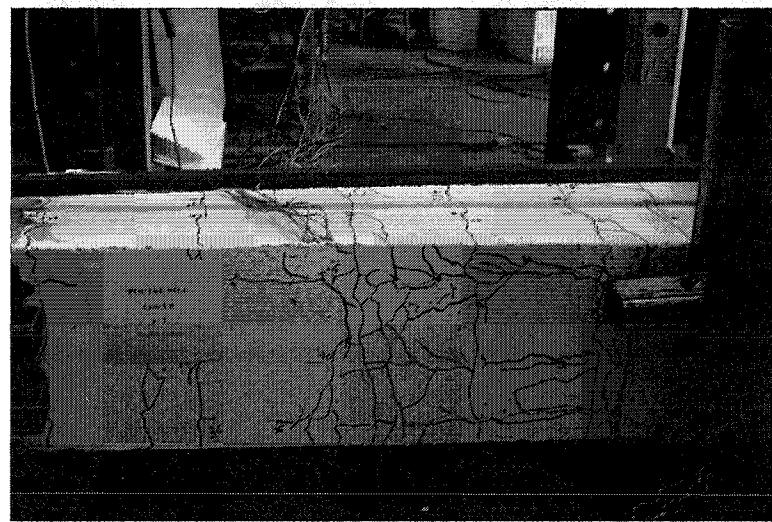
Figure 5.18 – Patron de fissuration du spécimen R2

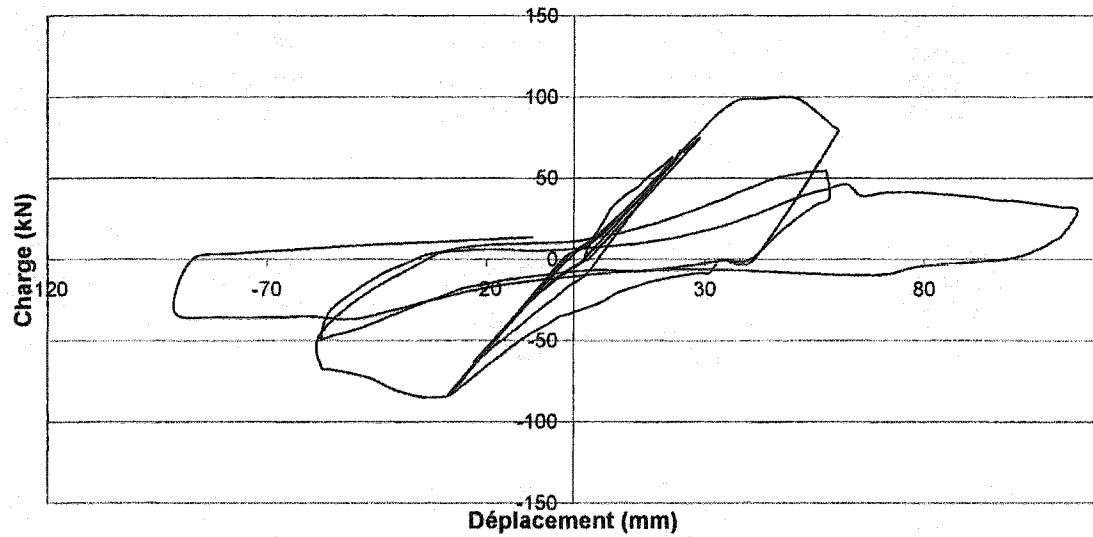
Figure 5.19 – Diagramme charge-déplacement pour le spécimen R2

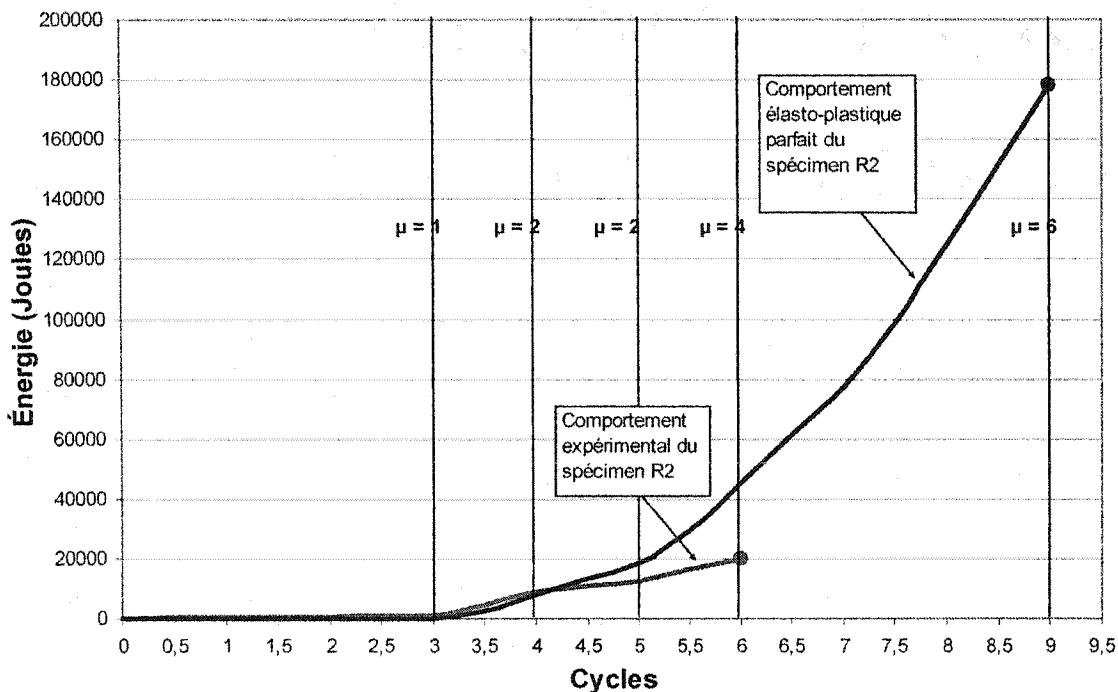
Figure 5.21 – Énergie dissipé par le spécimen R2 lors des cycles de chargement

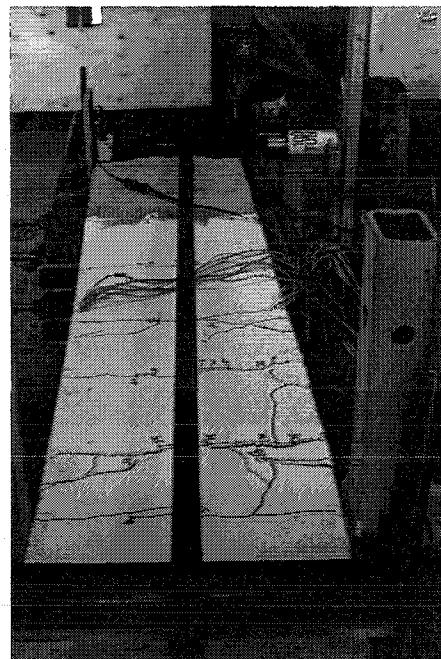
Figure 5.22 – Rupture du spécimen R2

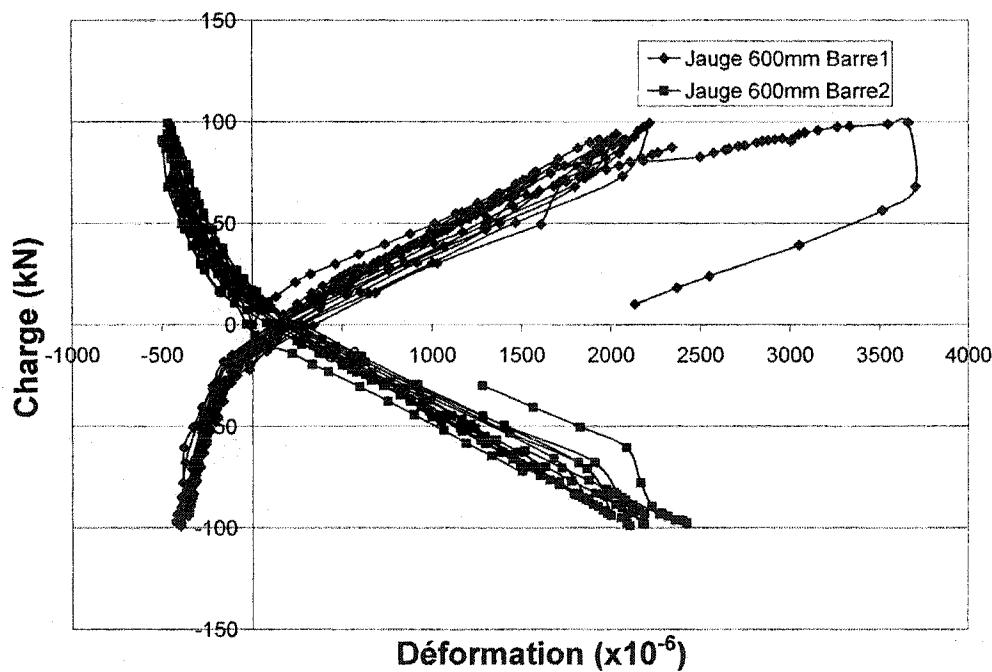
Figure 5.25 – Déformations en tension à 600 mm des aciers d'armature du spécimen F2

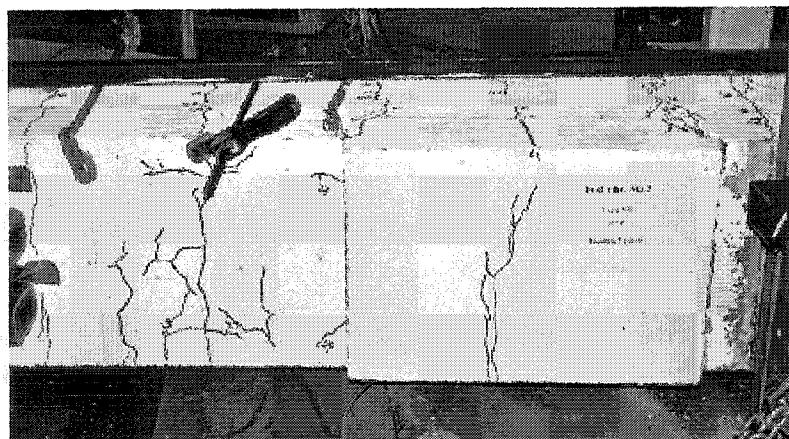
Figure 5.26 – Patron de fissuration du spécimen F2

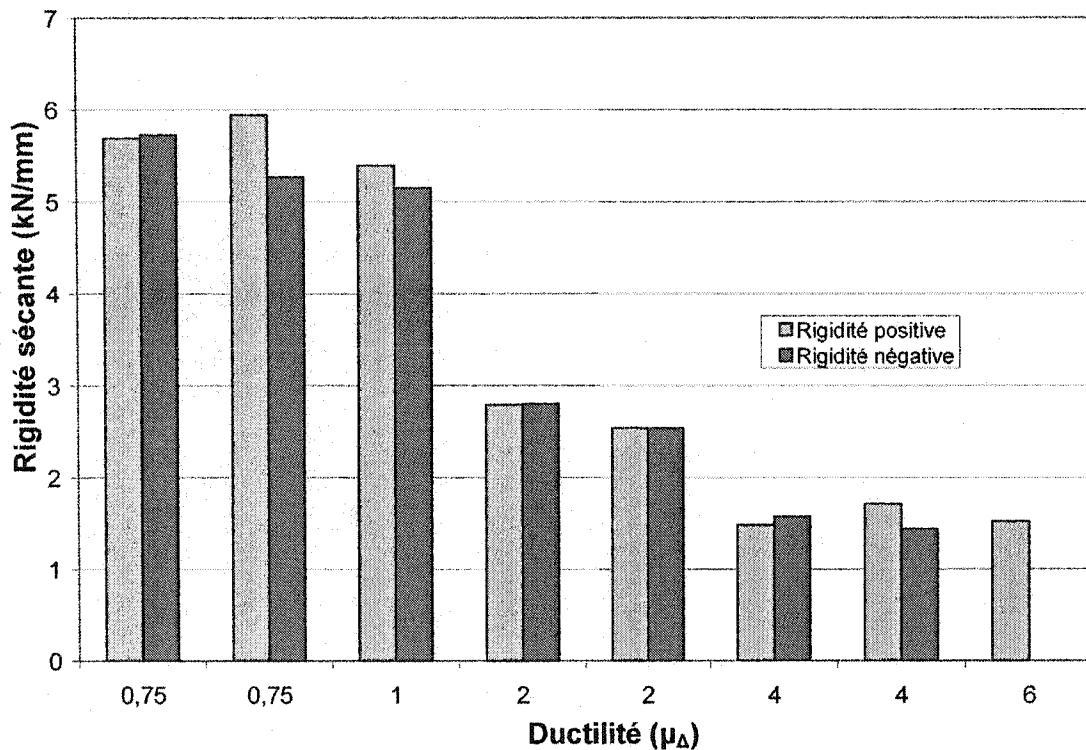
Figure 5.28 – Perte de rigidité sécante du spécimen F2

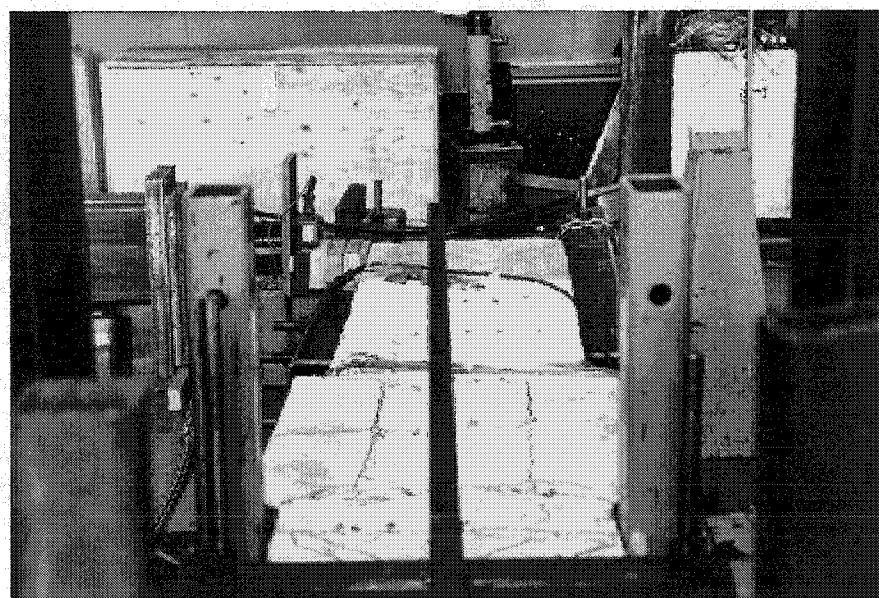
Figure 5.30 – Rupture du spécimen F2

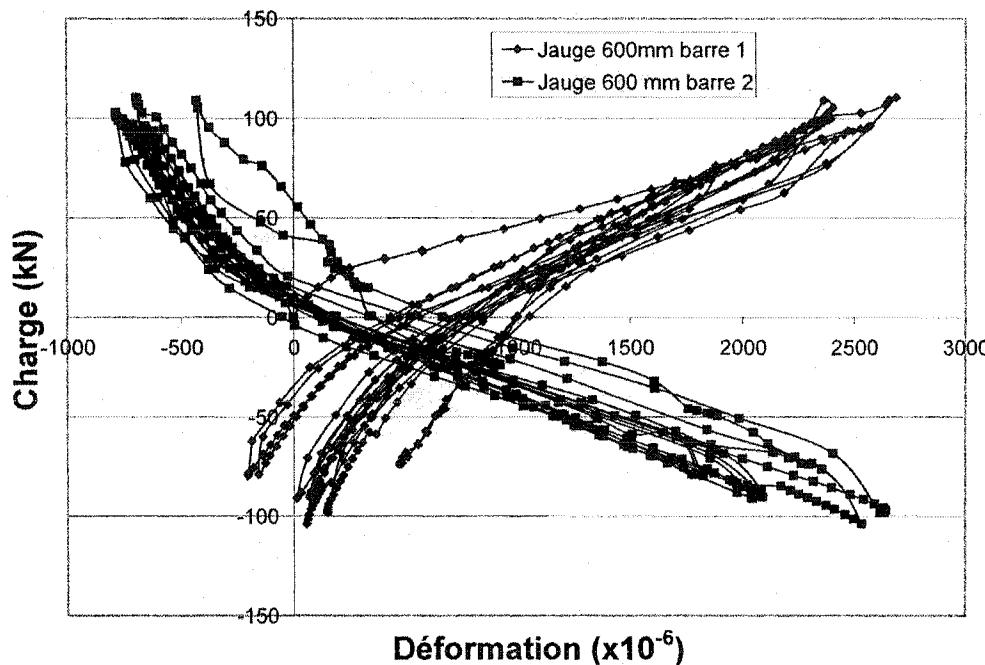
Figure 5.32 – Déformations en tension des aciers d'armature à la section A du spécimen FTA2

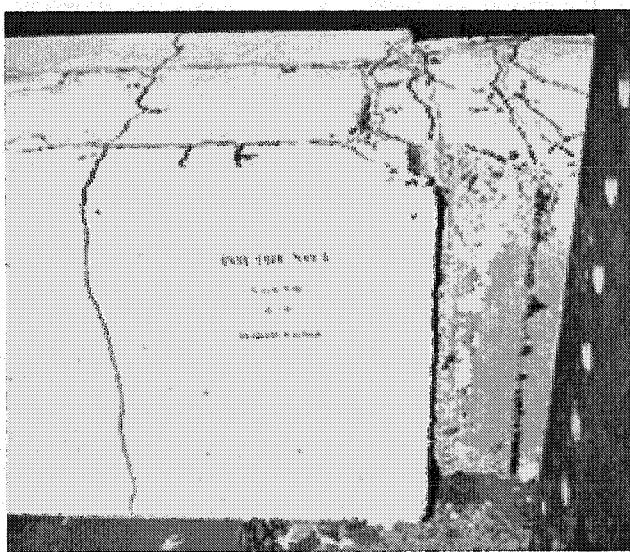
Figure 5.33 – Patron de fissuration du spécimen FTA2

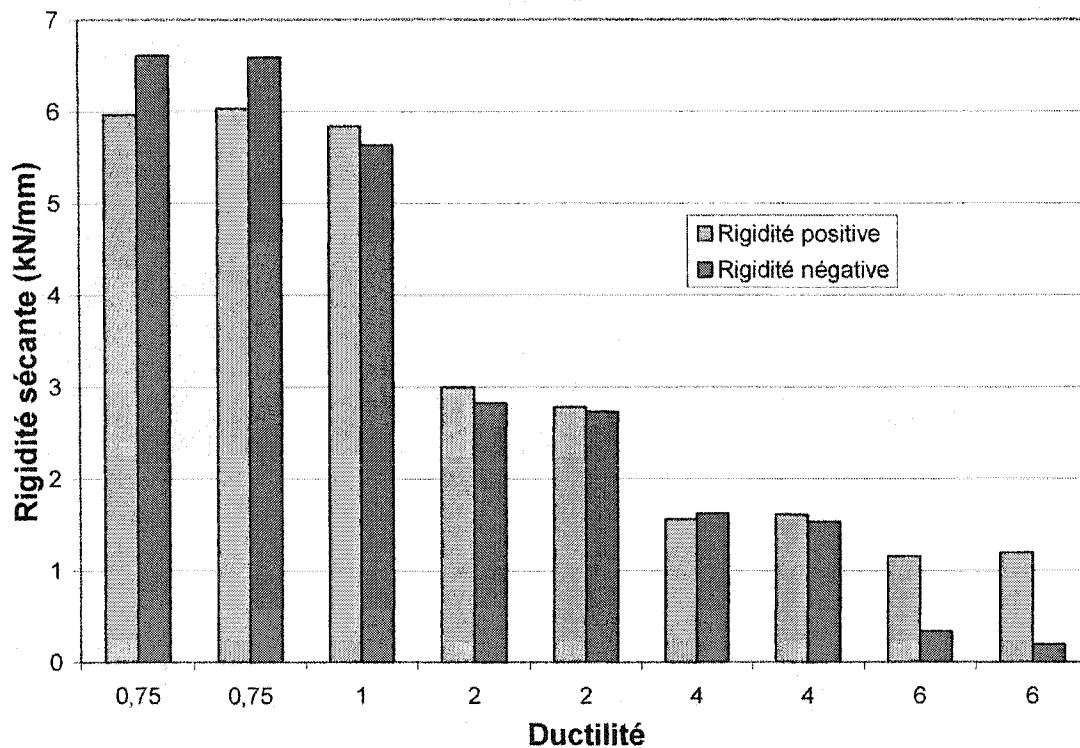
Figure 5.35 – Perte de rigidité sécante

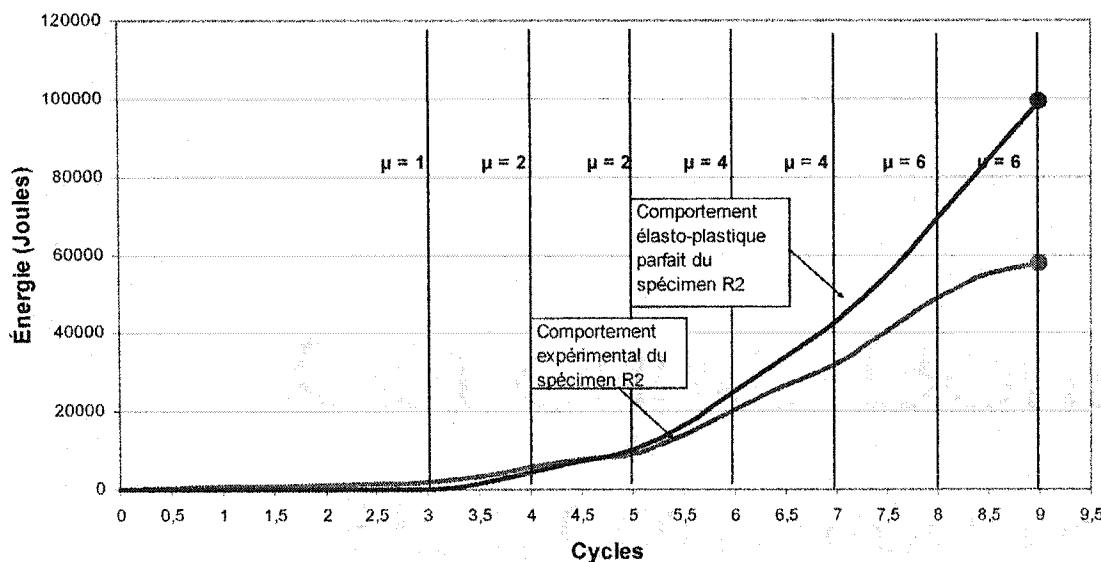
Figure 5.36 – Énergie dissipé par le spécimen FTA2 lors des cycles de chargement

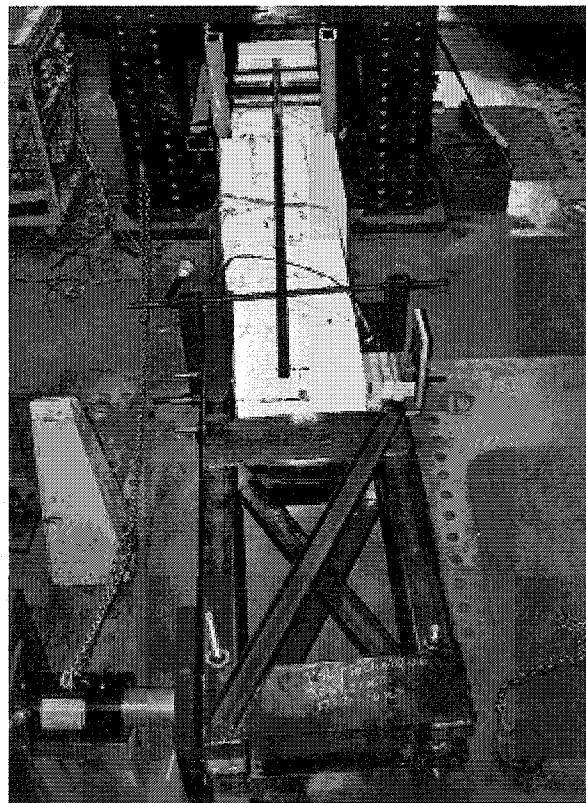
Figure 5.37 – Rupture du spécimen FTA2

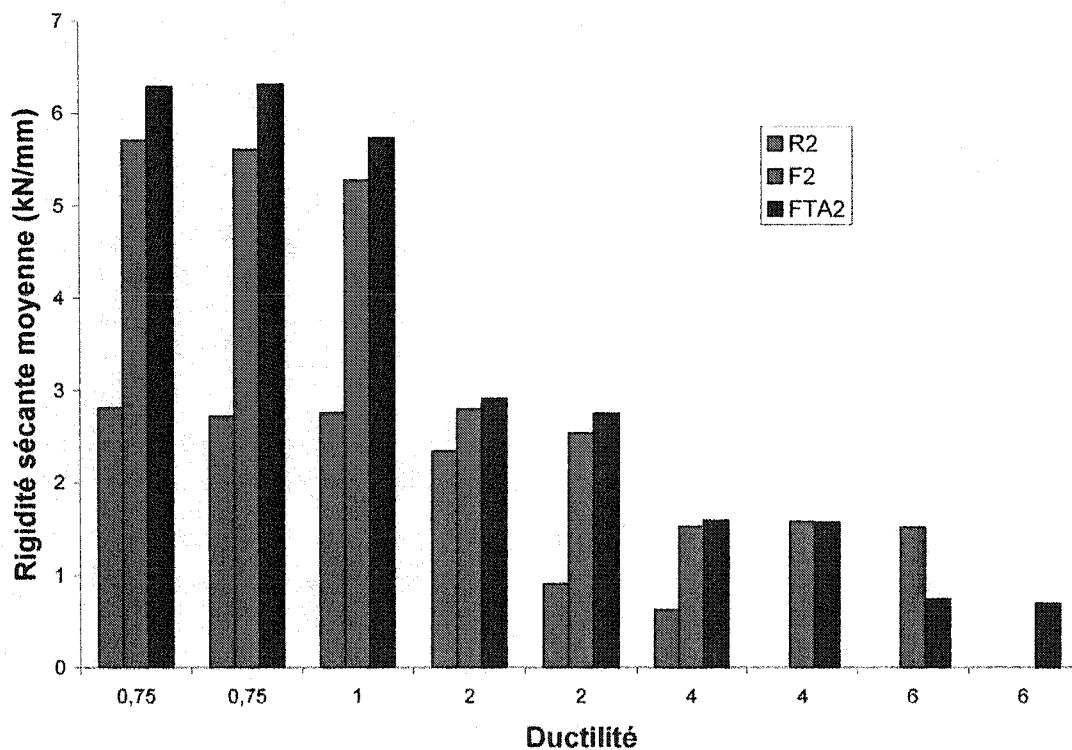
Figure 5.38 – Comparaison des rigidités sécantes des spécimens
