EFFICACITÉ D'UTILISATION DES MATÉRIAUX COMPOSITES POUR
LE RENFORCEMENT DE POUTRES DE PONTS EN BÉTON
PRÉCONTRAINTE ENDOMMAGÉES

VIACHESLAV KOVAL

MÉMOIRE PRÉSENTÉ EN VUE DE L'OBTENTION
DU DIPLÔME DE MAÎTRISE ÈS SCIENCES APPLIQUÉES
(GÉNIE CIVIL)
DÉCEMBRE 2007

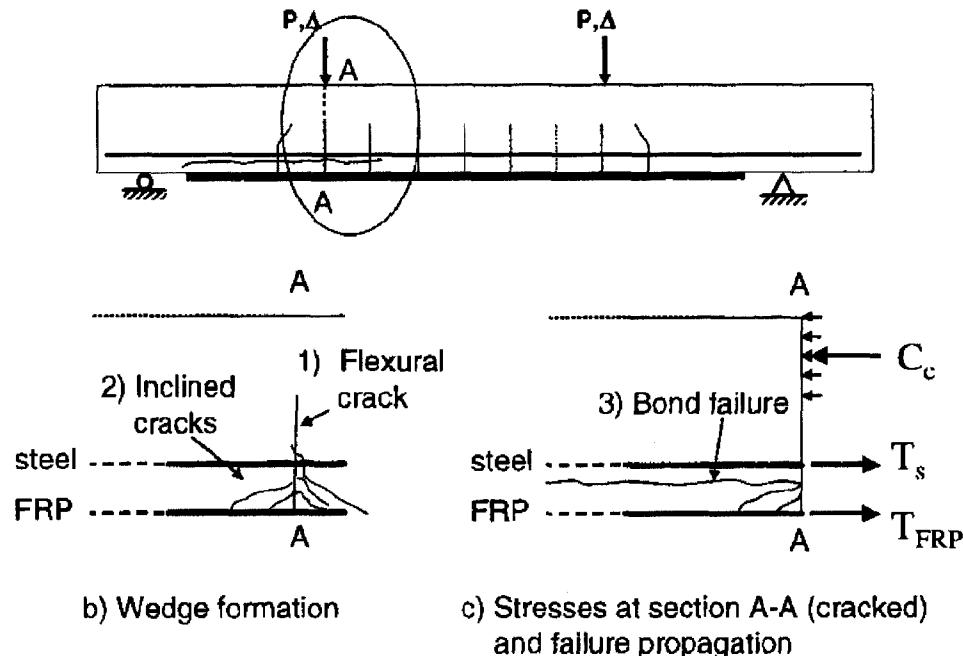
Figure 2.1: La rupture avec le décollement à mi-portée (Camata et coll. 2004)

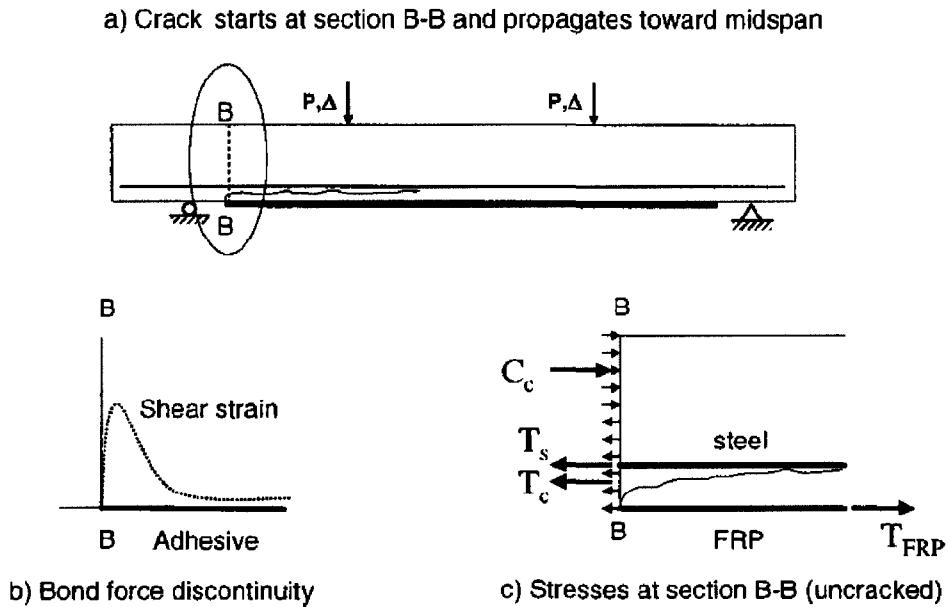
Figure 2.2: Décollement à l'extrémité (end peeling) (Camata et coll. 2004)

Le deuxième type de rupture prématurée, le décollement des lamelles aux extrémités (*end peeling*), survient au bout de lamelle du matériau composite. Cette rupture est provoquée par une combinaison des contraintes normales et de cisaillement. Les déformations axiales dans le composite à cet endroit sont égales à zéro tandis qu'une concentration de contraintes de cisaillement dans le béton et l'interface adhésive est provoquée par discontinuité de lamelle. Par contre, la réponse des aciers d'armature est élastique compte tenu du faible niveau du moment fléchissant proche aux appuis. Cette rupture est typique pour des poutres courtes et est de nature fragile. La Figure 2.2 illustre ce type de rupture.

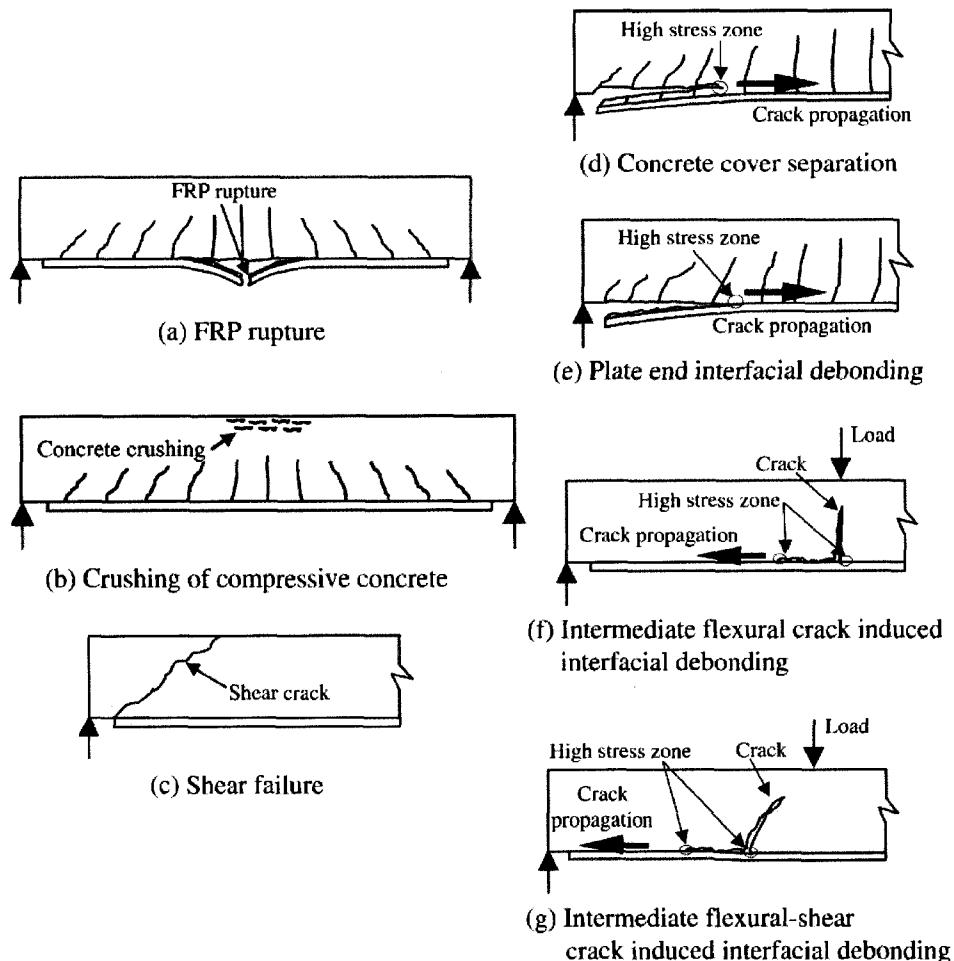
Figure 2.3: Modes de rupture d'une poutre en béton armé renforcée en flexion par des lamelles de composite (Teng et coll. 2003)

- 1) décollement à l'extrémité de lamelle ;
- 2) décollement dans la région centrale à partir des fissures flexionnelles ou de flexion-cisaillement.

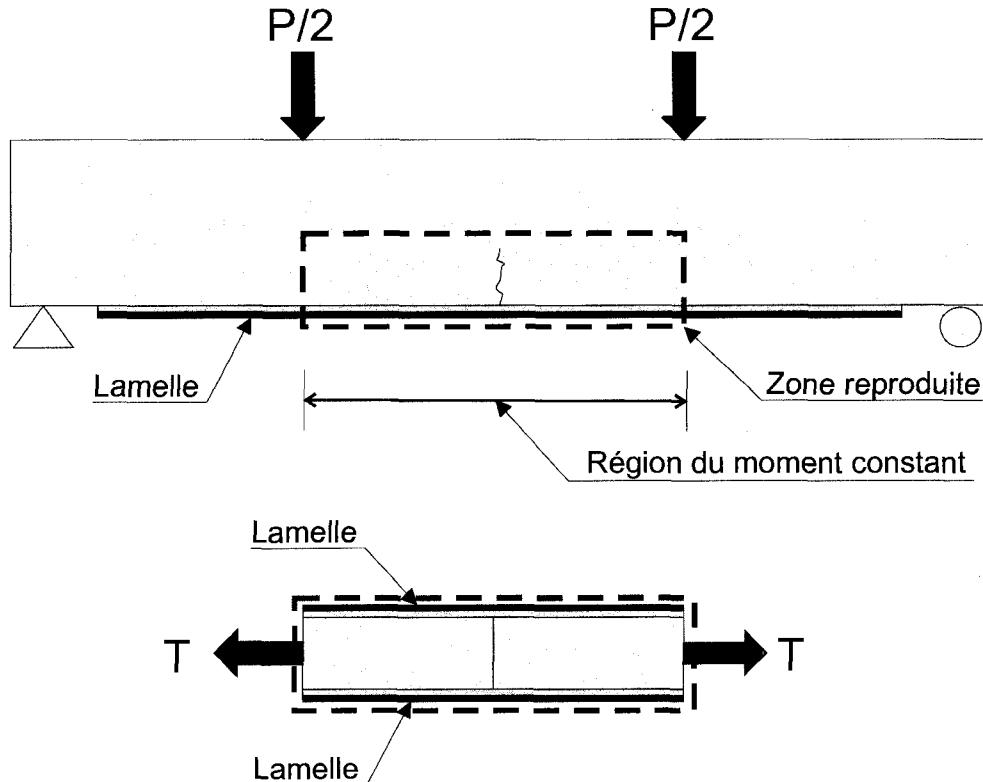
Figure 3.1: Modèle de poutre à reproduire par essais en traction directe

Les essais en traction directe reproduisant la région tendue d'une poutre endommagée. Cette région, soumise aux efforts de traction, est présentée sur la Figure 3.1. La poutre est renforcée par une lamelle en matériau composite. Afin de simuler le comportement adéquatement, les conditions aux frontières doivent être respectés. C'est pourquoi, les essais de traction ont été réalisés avec deux blocs en béton, renforcés par deux lamelles du composite disposées de façon symétrique.

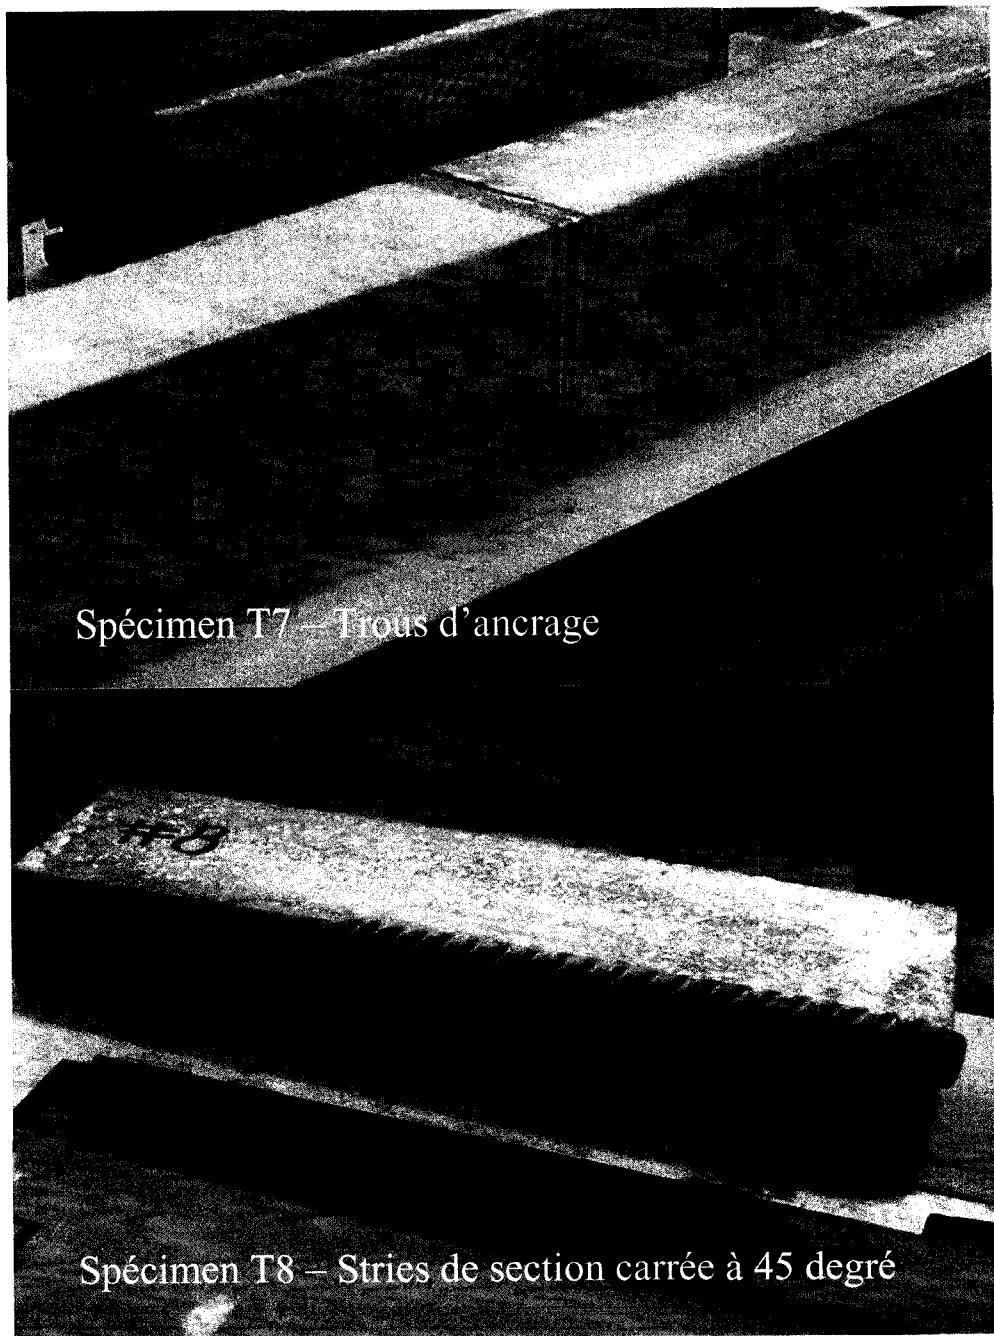
Figure 3.5: Spécimens T7 et T8 – surface perforée et stries à 45 degré

Spécimen	Charge de rupture (kN)	Observations
T5	75.6	Rupture du coin de bloc en cisaillement
T6	77.4	Rupture du coin de bloc en cisaillement
T7	80.1	Rupture à l'interface colle-composite contrôlée par résistance de la colle
T8	82.7	Rupture à l'interface colle-composite contrôlée par résistance de la colle

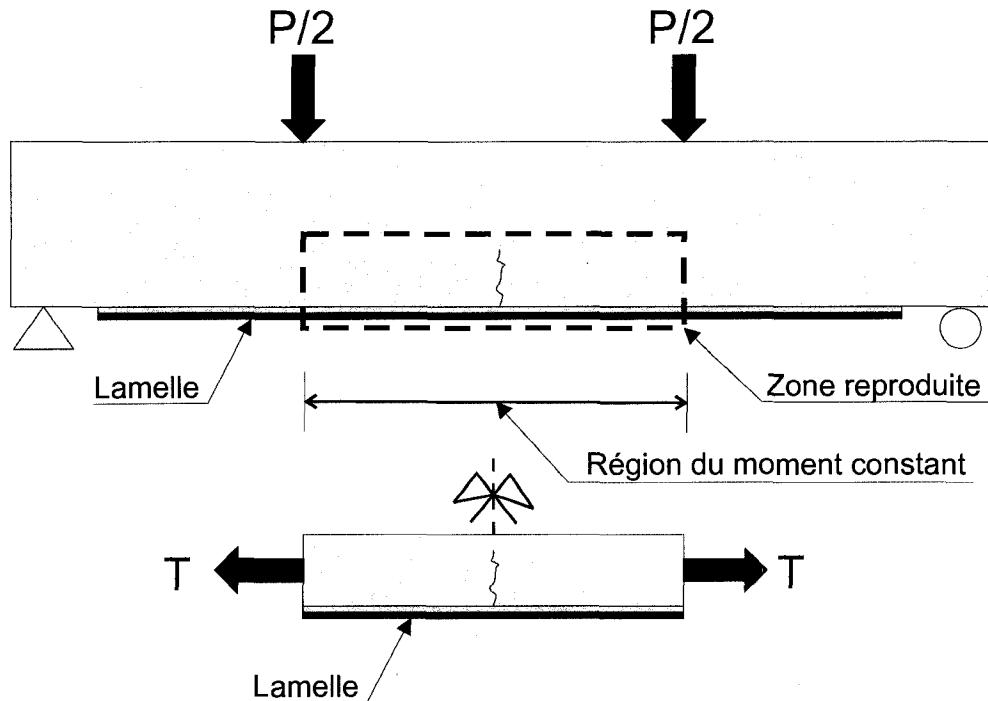
Figure 3.6: Simplification du modèle

La poutre est un élément structural complexe développée en 3 dimensions. Vu que l'objet des études est concentré sur le comportement de l'interface de contacte entre le béton et le matériau composite, une série de simplifications du modèle a été adoptée. Les hypothèses adoptées supposent l'uniformité des matériaux, de la charge appliquée et des appuis sur largeur de la poutre. En conséquence, un modèle en 2 dimensions a été choisi pour la représentation des spécimens testés en traction directe (Figure 3.6).

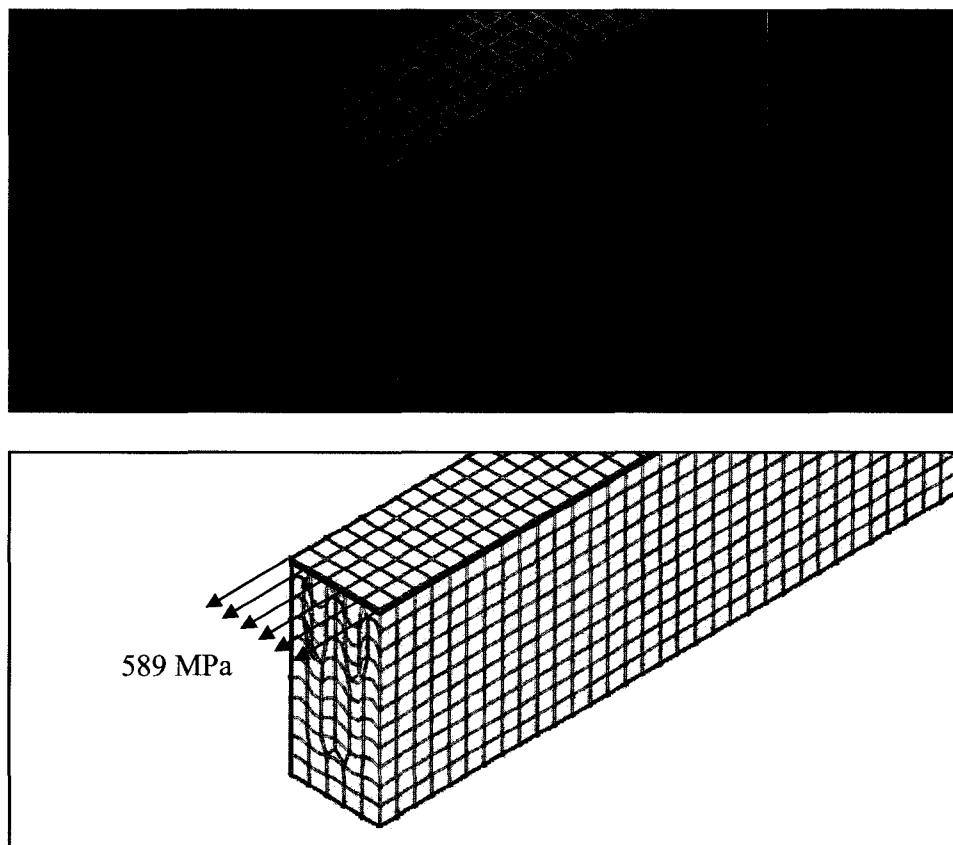
Figure 3.11: Modèle en 3D pour la surface préparée par des stries longitudinales

Un bloc ayant une section de 25 mm x 50 mm et 460 mm de longueur a été choisi pour simuler les comportements des spécimens. La Figure 3.11 présente le modèle adopté. Un maillage de 5 mm permet de mieux discréteriser la configuration des stries. Les efforts de 589 MPa induits à l'extrémité de lamelle correspondent à la charge de rupture du spécimen T3 qui a été présenté dans cette étape par collage ordinaire.

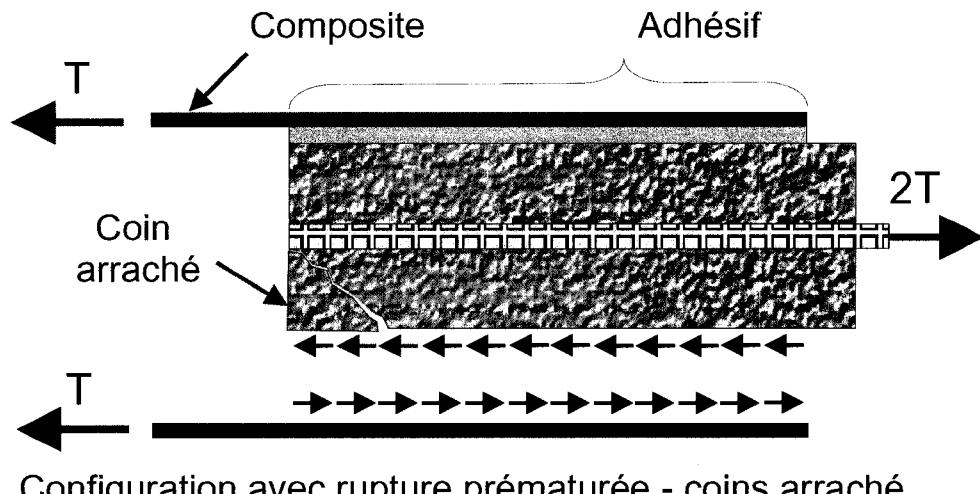
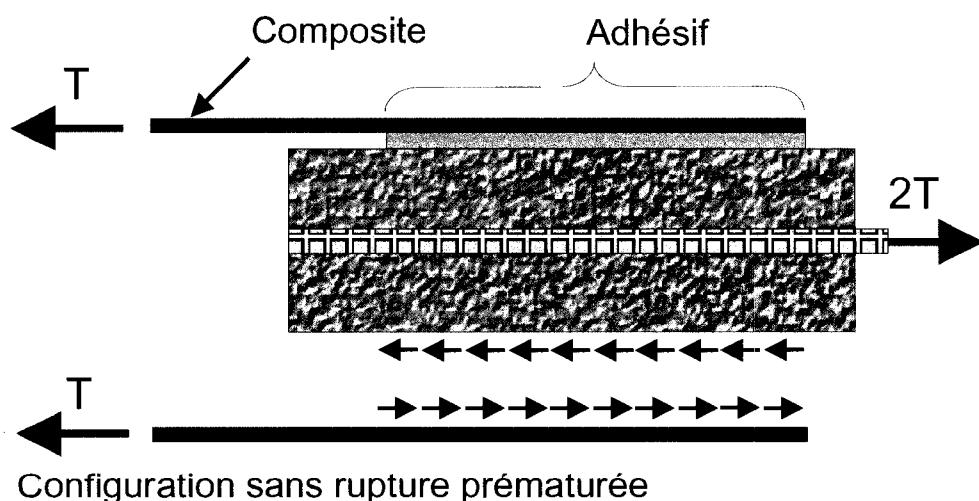
Figure 3.14: Mécanisme d'élimination de rupture prématuée sur coins arrachés

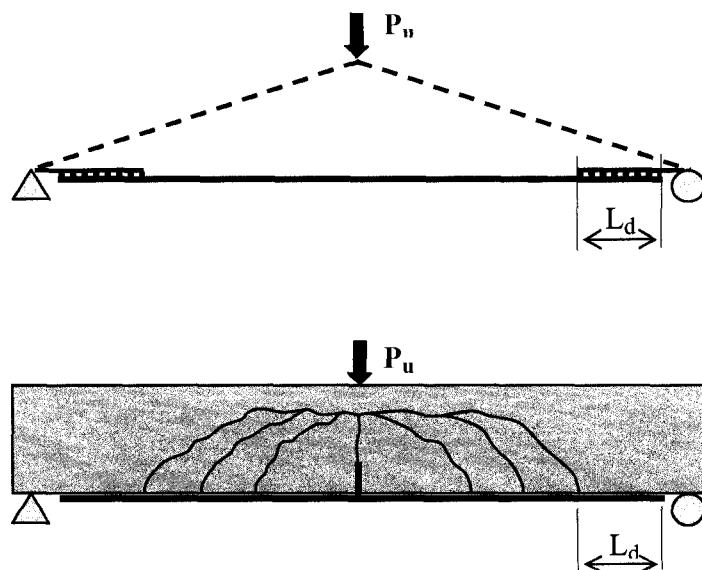
Figure 5.1: Mécanisme de rupture dépendant de L_d

Les quatre poutrelles du groupe A permettent de comparer l'influence de la préparation de surface du béton à coller. On constate un effet notable qui se caractérise par la variation de la longueur d'ancrage et la magnitude de la charge de rupture.

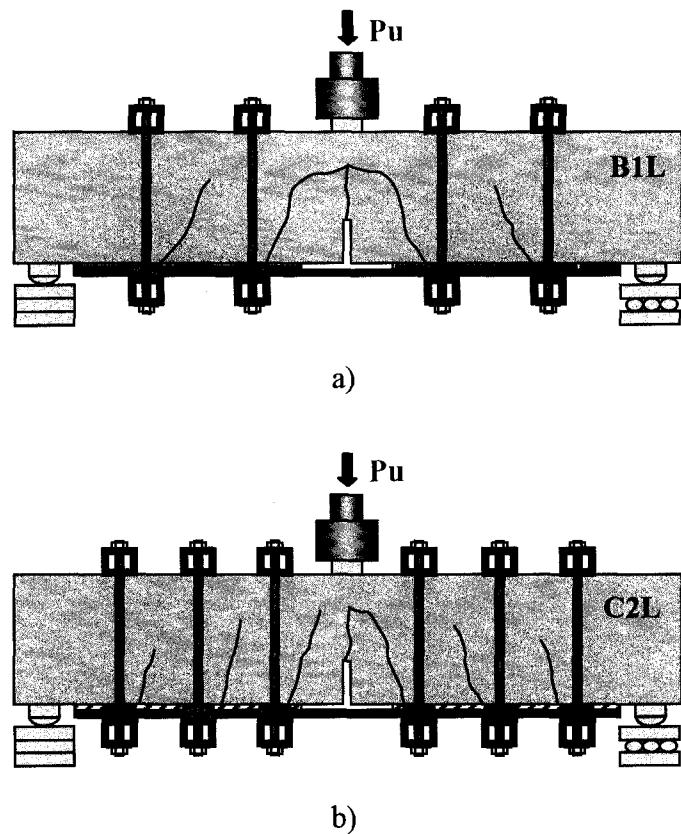
Figure 5.12: Mécanisme de fissuration pour B1L et C2L

La comparaison entre les poutrelles B1L et C2L montre une augmentation de résistance avec la diminution de la distance entre les étriers externes. Ce type d'amélioration est dû au phénomène de fissuration contrôlée. Chaque espacement des étriers est caractérisé par une fissure en flexion-cisaillement. L'augmentation de la quantité de l'armature verticale résulte en des fissures plus nombreuses mais d'ouverture plus fine. Le gain en résistance s'explique par la diminution de la concentration des efforts sur la surface de béton en contact au droit des fissures plus fines. Cette observation est validée d'après les mesures prises par les cinq jauge collées sur la lamelle. Au même niveau de charge appliquée, la sollicitation en déformation est plus faible pour le spécimen C2L (Figure 5.12.b), avec les étriers plus rapprochés, comparativement au spécimen B1L (Figure 5.12.a).

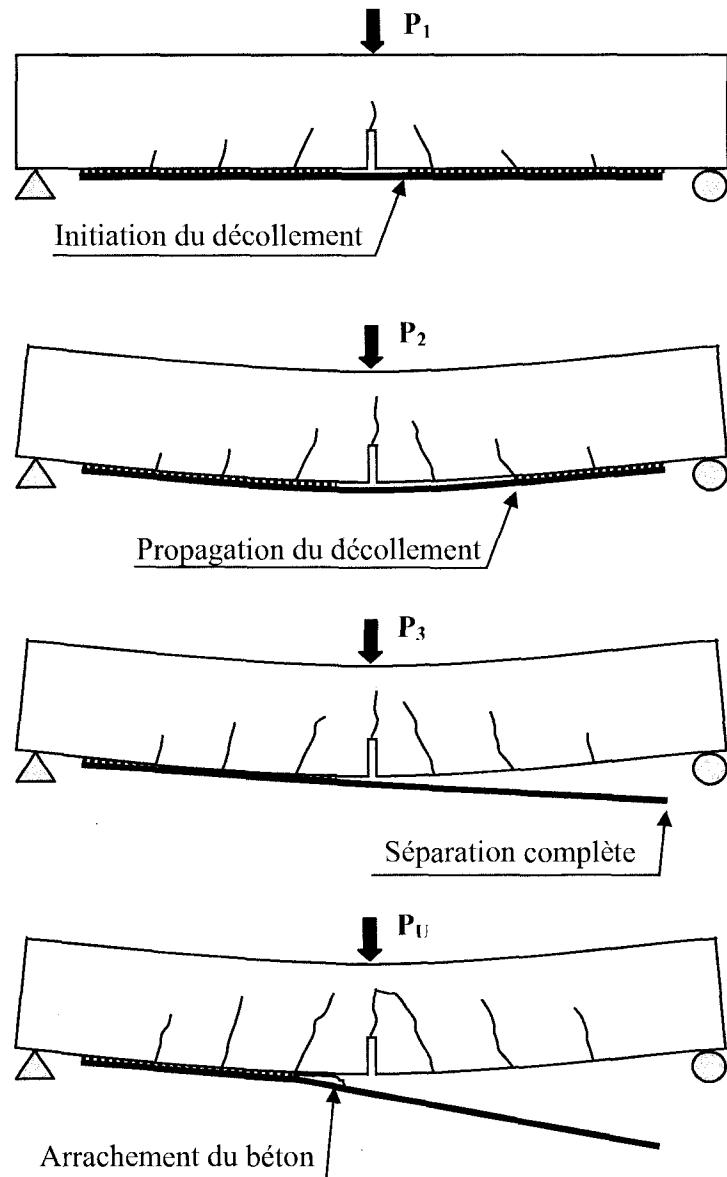
Figure 5.20: Séquence de décollement du composite pour les spécimens C1L, C2D et C3O

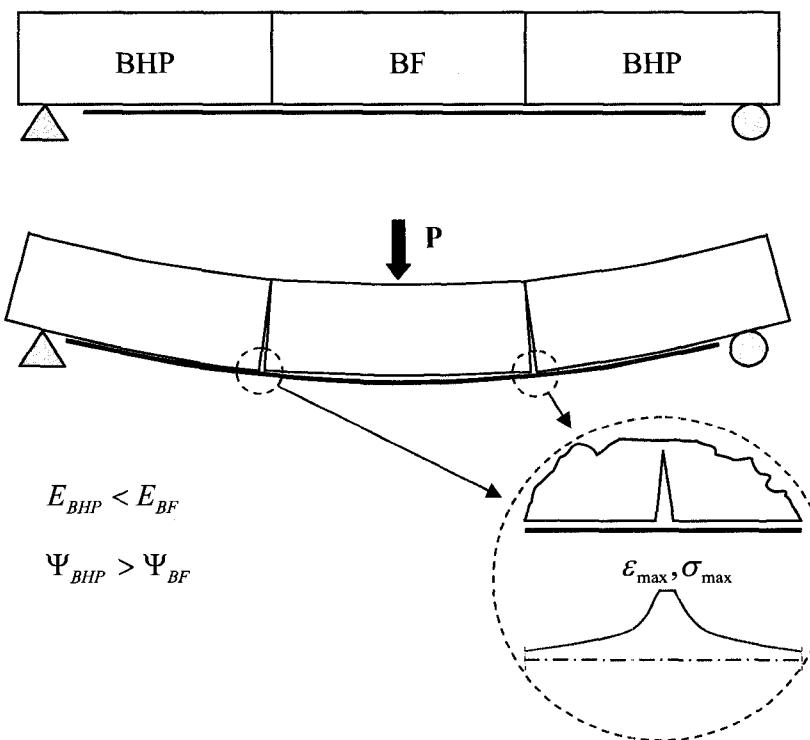
Figure 5.30: Concentration des efforts aux joints des BF et BHP

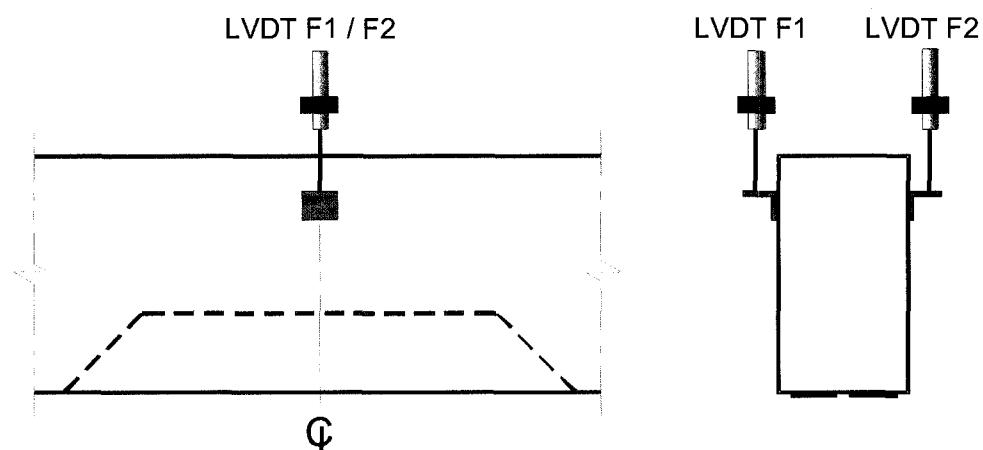
Figure 6.4: LVDT pour mesurer la flèche

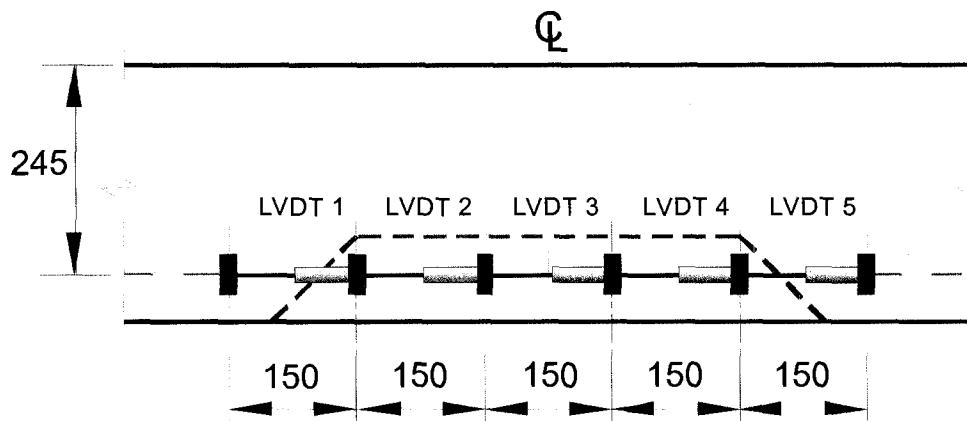
Figure 6.5: Positions des LVDT pour l'ouverture de fissures

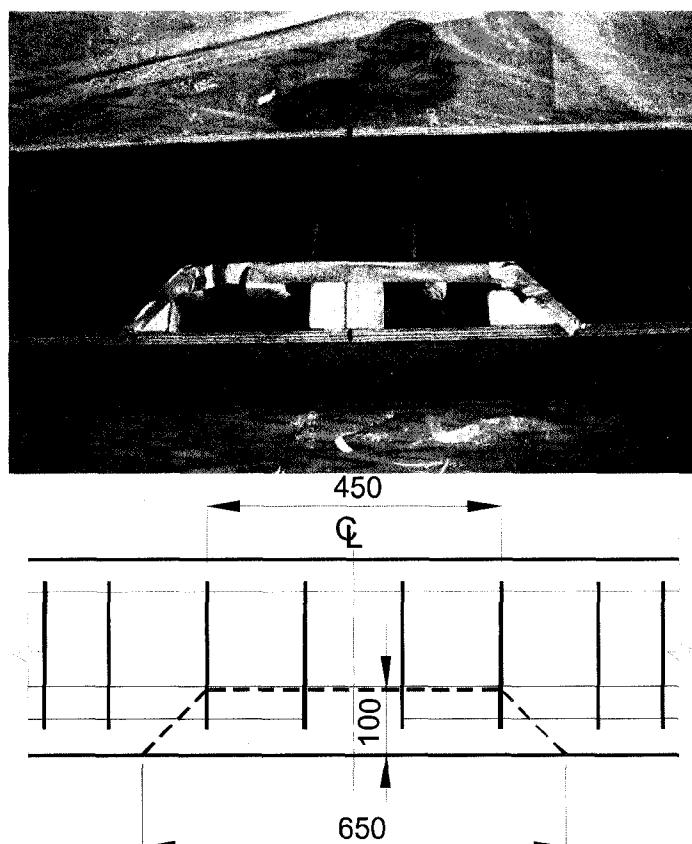
Figure 6.8 : Simulation de l'endommagement

Pour présenter une perte de 50% de capacité à reprendre les efforts en traction, les deux torons ont été coupés au centre en reproduisant une discontinuité de 150 mm de longueur. Les deux surfaces latérales d'endommagement ont été faites à 45 degré pour éviter le phénomène de détachement du coin en béton au droit de la fissure. Cette technique a été décrite dans la section 5.4.

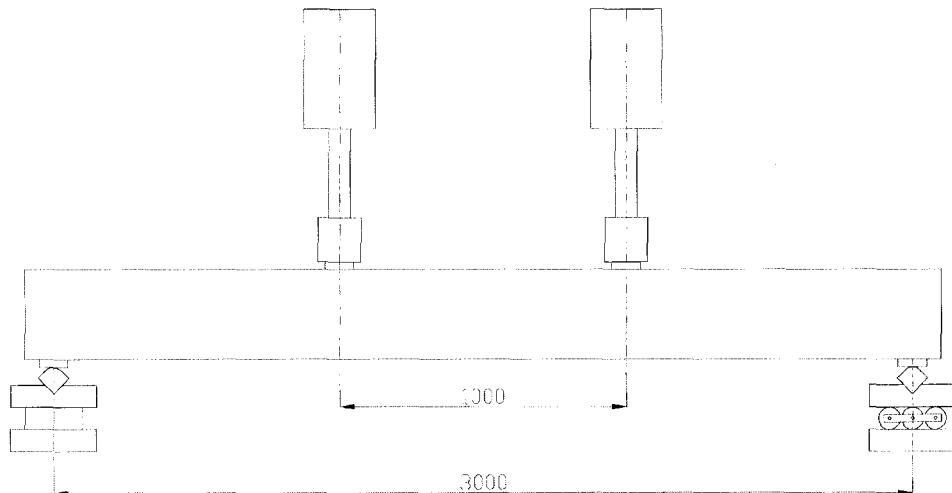
Figure 7.1: Montage expérimental

Tous les spécimens ont été chargés en mode de force contrôlée jusqu'à la rupture.

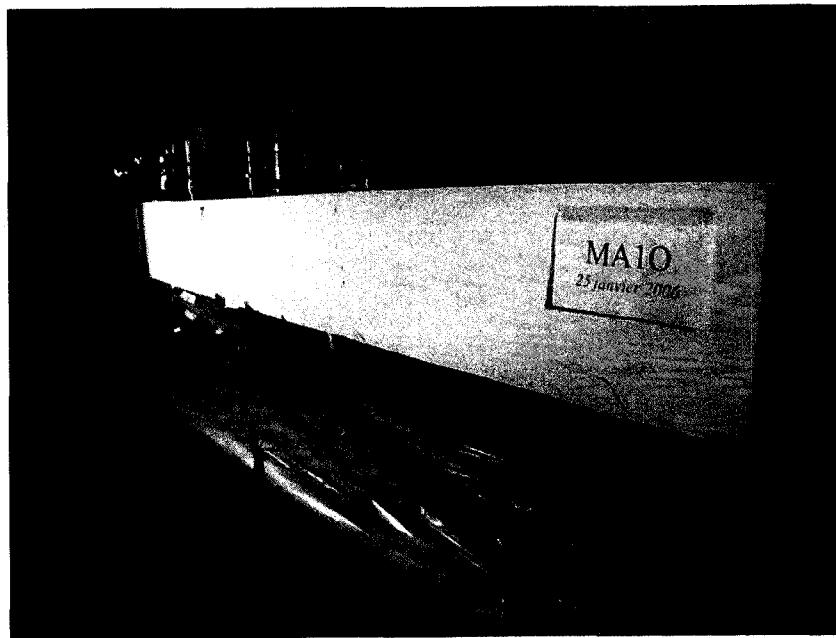
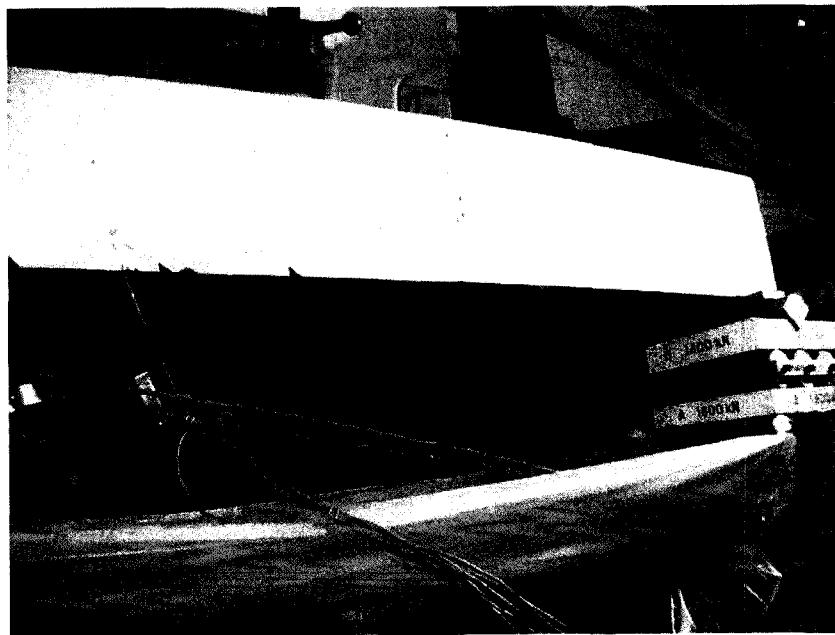
Figure 7.2: MA1O après rupture – lamelles

Figure 7.3: MA1O après rupture – interface de rupture

Les deux poutres, MA1O et MA2L ont présenté un comportement similaire lors du mécanisme de fissuration soit l'apparition des fissures verticales dans la zone de flexion constante puis des fissures en cissaillement-flexion qui se propagent vers les appuis. Les fissures plus ouvertes ont été observées aux extrémités des lamelles. Cette région de béton s'avère plus sollicitée à cause de la concentration des efforts dans la zone de transfert entre la lamelle discontinue et la poutre. C'est là où origine la rupture pour les deux poutres. Malgré cette similitude, la rupture pour la poutre MA1O est survenue dans l'interface colle-béton étant contrôlée par la résistance du béton. La Figure 7.2 et la Figure 7.3 montrent l'interface de rupture pour le spécimen MA1O.

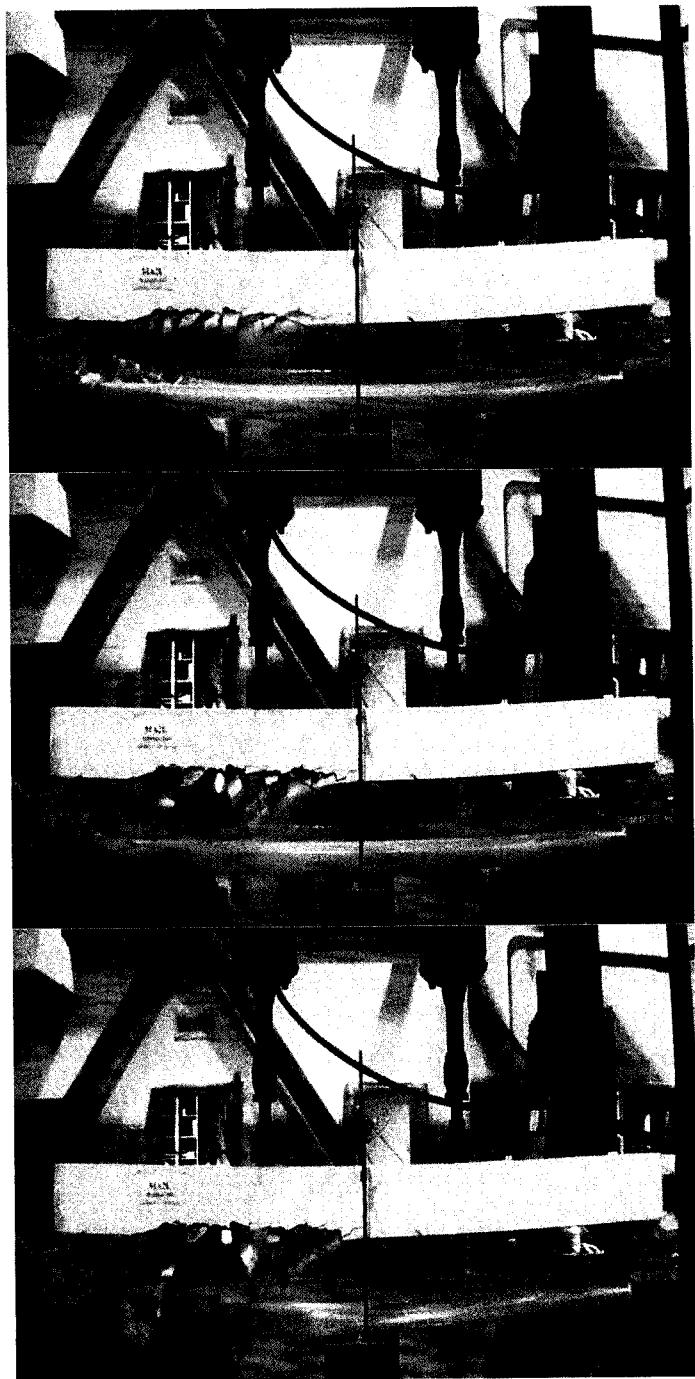
Figure 7.6: Séquence de rupture – MA2L

La séquence de rupture est présentée sur la Figure 7.6. Malgré le caractère soudain de la rupture, les images captées par la camera vidéo montrent qu'au moment de la rupture les blocs de béton, auparavant divisés par des fissures, ont été arrachés quasi simultanément de la masse de la poutre entre les lamelles et le premier lit de torons.

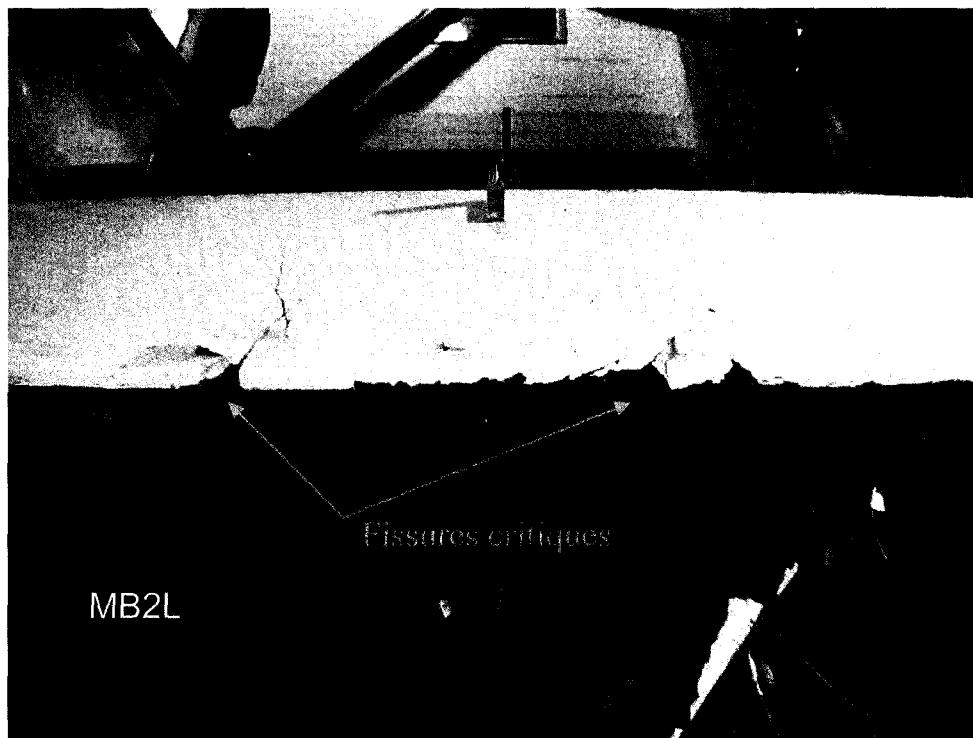
Figure 7.12: MB2L – Fissures critiques

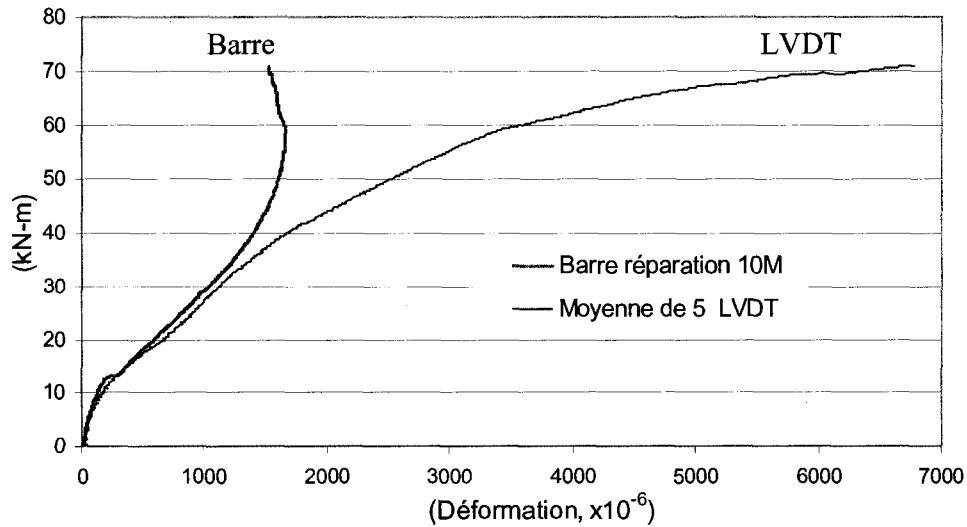
Figure 7.13: MB1O - Déformations mesurées au niveau des torons coupés

Le glissement est identifié sur les graphiques des Figure 7.13 et Figure 7.14 par la divergeance entre les deux courbes de déformations mesurées pendant les essais. On voit que la déformation maximale mesurée sur la barre de réparation s'élève à 1663×10^{-6} pour le spécimen MB1O alors que pour le spécimen MB2L, elle atteint 1904×10^{-6} . Dans les deux cas le niveau de plastification n'était pas atteint. Par conséquent, il s'agit de glissement où la contribution de barre à l'intégrité structurale s'affaibli graduellement.

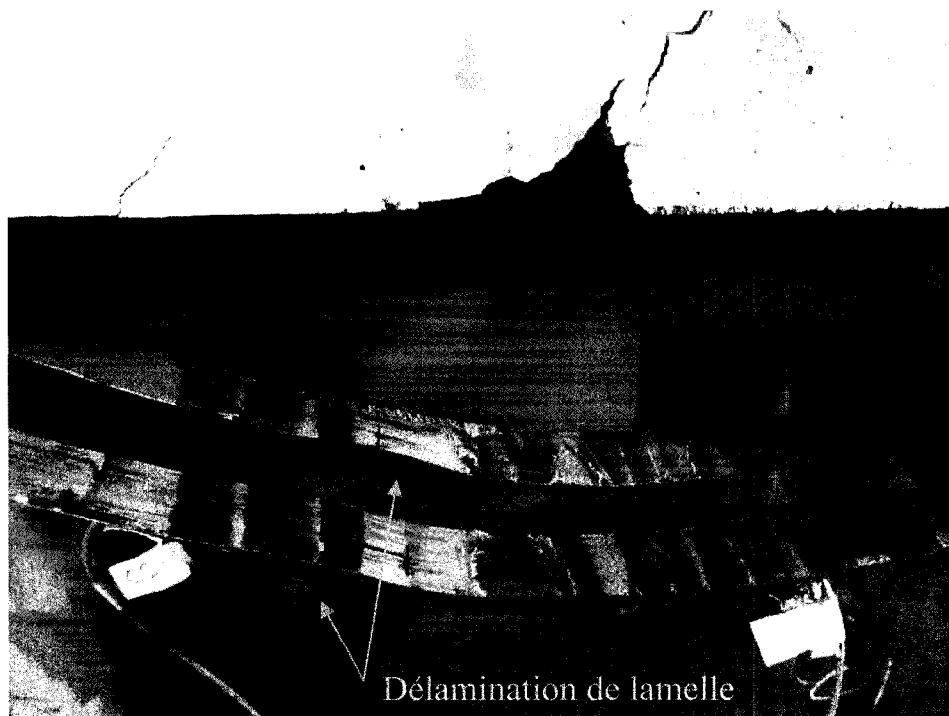
Figure 7.15: Lamelles du composite après rupture

La Figure 7.15 montre les lamelles du composite après la rupture. Le phénomène de délamination a été observé pour les deux lamelles tel qu'indiqué sur la figure. Celle-ci fait ressortir la localisation du pic de contraintes dans le composite qui correspond à l'origine de la fissure critique. La délamination des lamelles indique l'efficacité de la technique de renforcement employée dans cette approche. En se basant sur cette observation, il sera approprié de conclure que la capacité élastique du composite a été exploitée au complet et que la rupture prématuée n'a pas eu lieu.

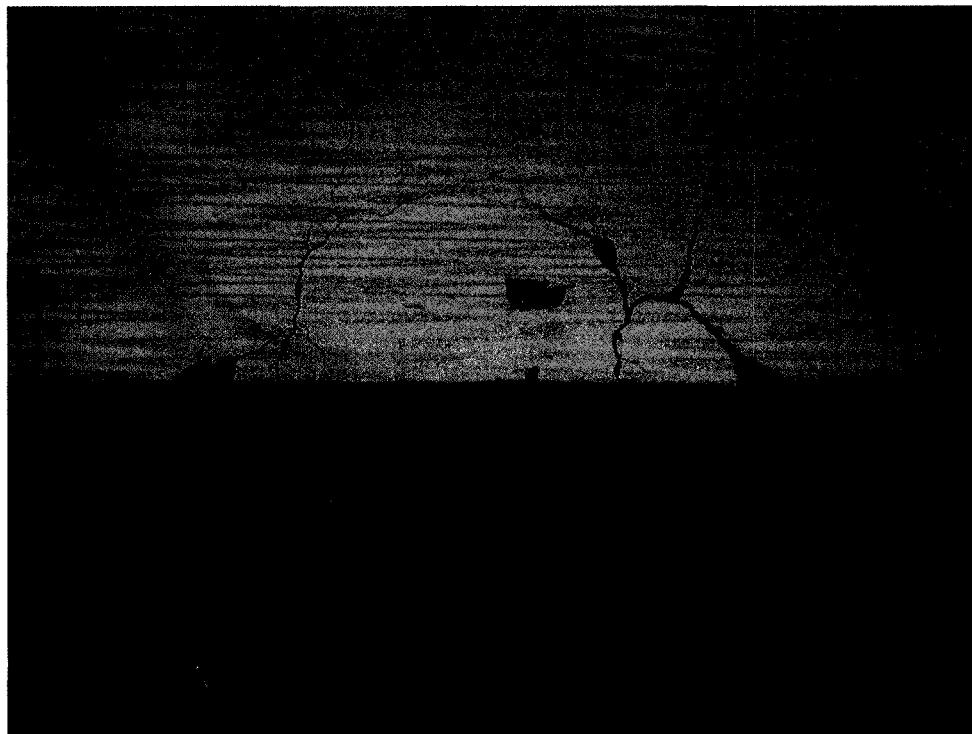
Figure 7.20: MC1O – Mécanisme de fissuration

Figure 7.20 et la Figure 7.21. Le décollement du composite pour la poutre MC1O est survenu à l'interface béton-colle contrôlé par la résistance de surface de béton. Pour la poutre MC2L les blocs du béton ont été arrachés jusqu'au niveau des torons lors de la rupture.

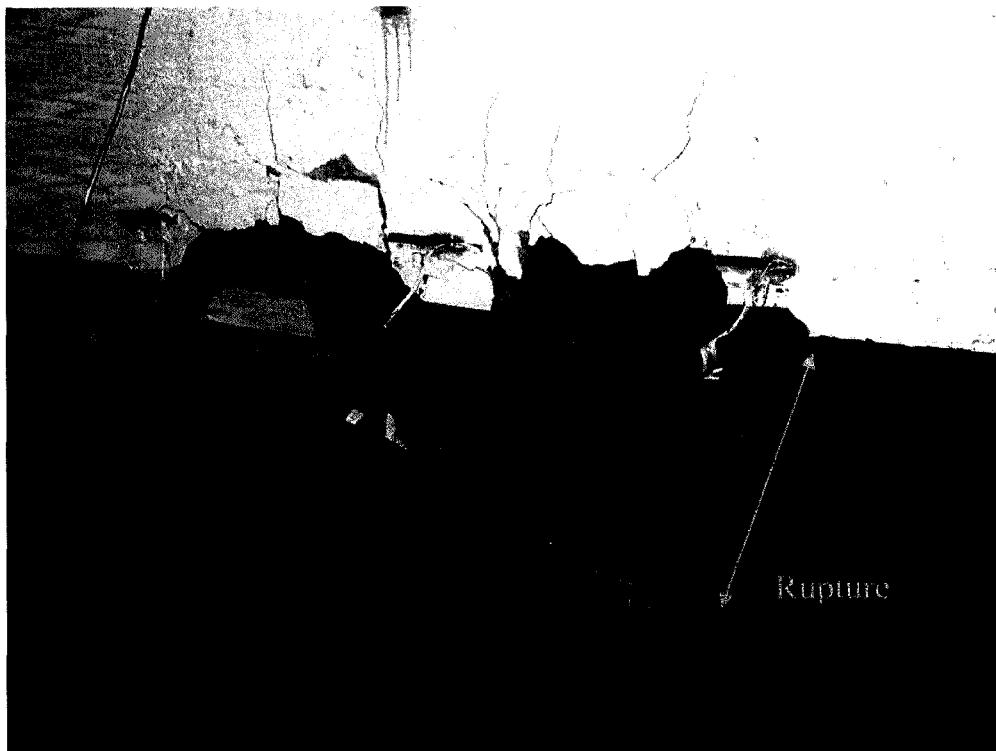
Figure 7.22: Lamelle éclatée – MC2L

La Figure 7.22 montre une lamelle éclatée suite à l'essai de la poutre MC2L. La ligne de rupture coïncide avec l'ouverture de joint de la zone réparée. Il importe de noter que la rupture du spécimen était contrôlée par la résistance du composite.

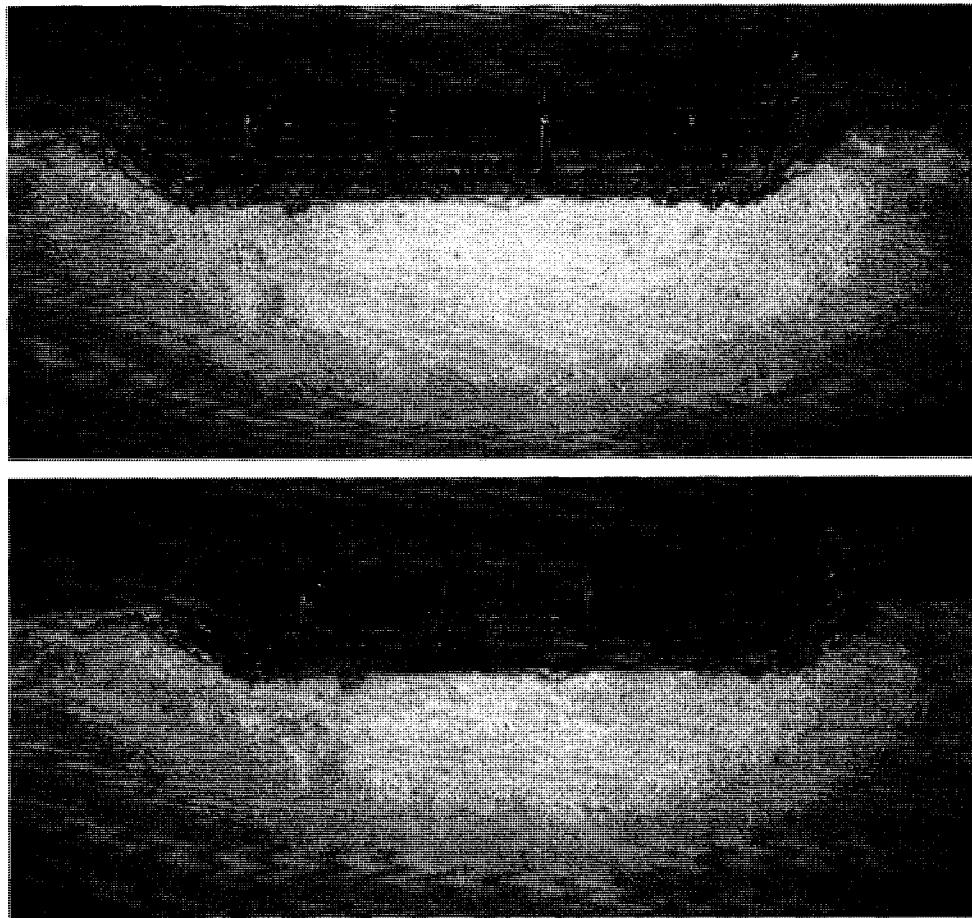
Figure 8.10: Endommagement des torons

détachement du coin en béton au droit de la fissure. Cette technique a été décrite à la section 5.4. La Figure 8.10 présente les torons avant et après l'endommagement.

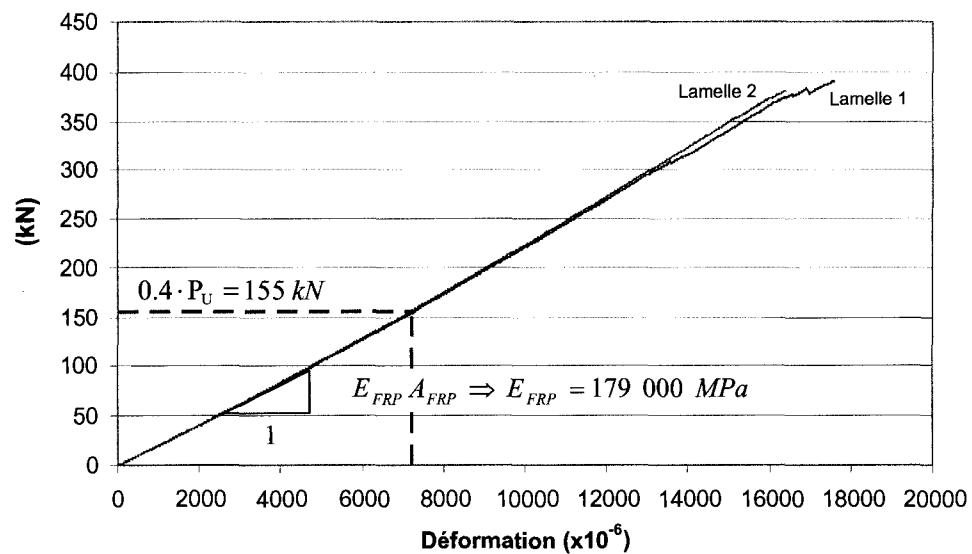
Figure 8.15: Déformation au centre de lamelle

La Figure 8.15 permet observer un comportement quasi linéaire présentant cependant un léger phénomène de raidissement, tandis qu'un comportement linéaire est présenté sur la Figure 8.16 en fonction du déplacement de la presse. Cette différence peut être expliquée par une réponse locale influencée par le phénomène de Poisson lors de la mesure de jauge ou par l'alignement des lamelles dans la presse.

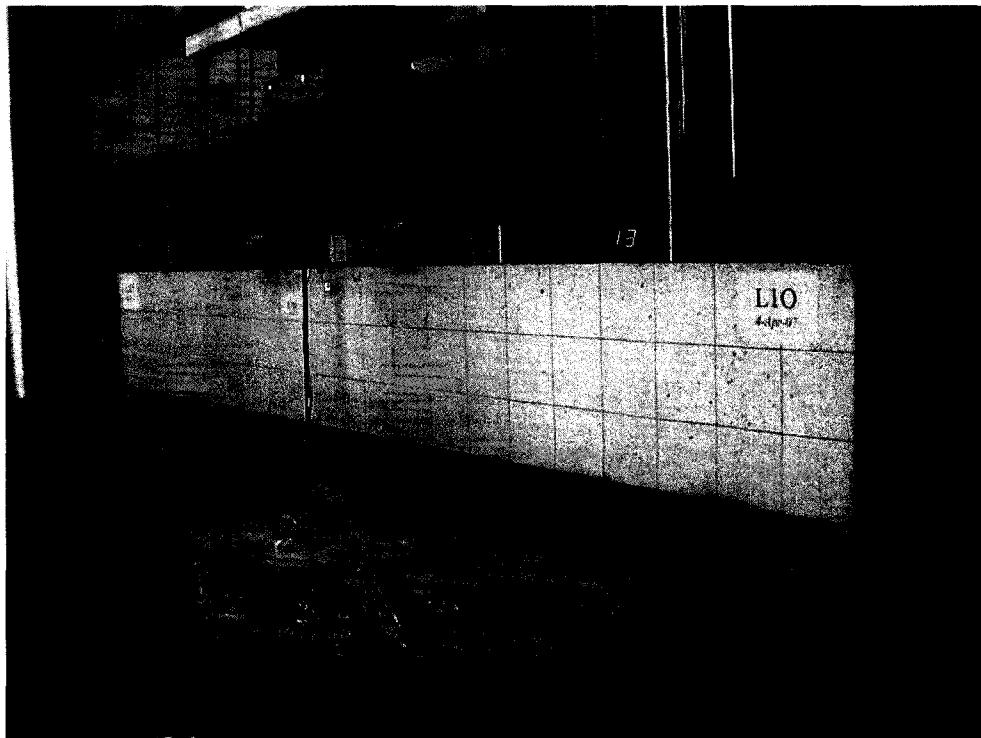
Figure 9.4: Montage expérimental – Essai sur la poutre L1O

La presse universelle MTS de 12 MN a été employée pour la mise en charge. Compte tenu du caractère soudain de la rupture, un contrôle en déplacement a été choisi afin de prendre les mesures des capteurs au pic. Le chargement a été appliqué en fixant la vitesse de déplacement du vérin de la presse à un taux de 1.5 mm/min alors que la vitesse d'acquisition de 5 Hz a permis de mesurer précisément le comportement des poutres. Afin de faciliter les observations sur le comportement, les trois spécimens ont été peints avec un mélange latex blanc 50% et eau 50%. Un quadrillage de couleur bleu de 250 mm côté a été dessiné sur les deux faces latérales de la poutre. Le montage expérimental pour la poutre L1O est présenté sur la Figure 9.4.

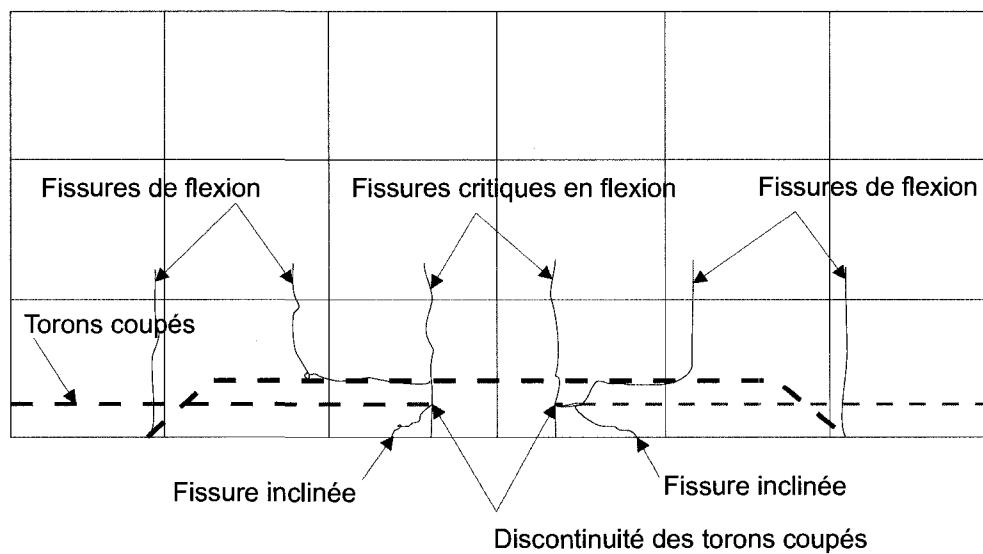
Figure 9.5: Mécanisme de fissuration – L1O

Suite à l'apparition de fissures critiques, les fissures inclinées mettent en évidence l'effet d'ancrage des torons coupés dans le béton de réparation. Les fissures inclinées sont dues aux efforts de cisaillement local développés dans l'interface de béton entre les torons endommagés et les torons intacts ainsi que des lamelles du composite. La séparation des lamelles de la surface de béton se produit à partir d'une des fissures inclinées dans la zone de réparation et se propage vers l'extrémité de la poutre. La Figure 9.6 montre les détails du mécanisme de rupture et la Figure 9.7 expose le plan de rupture au niveau du béton.

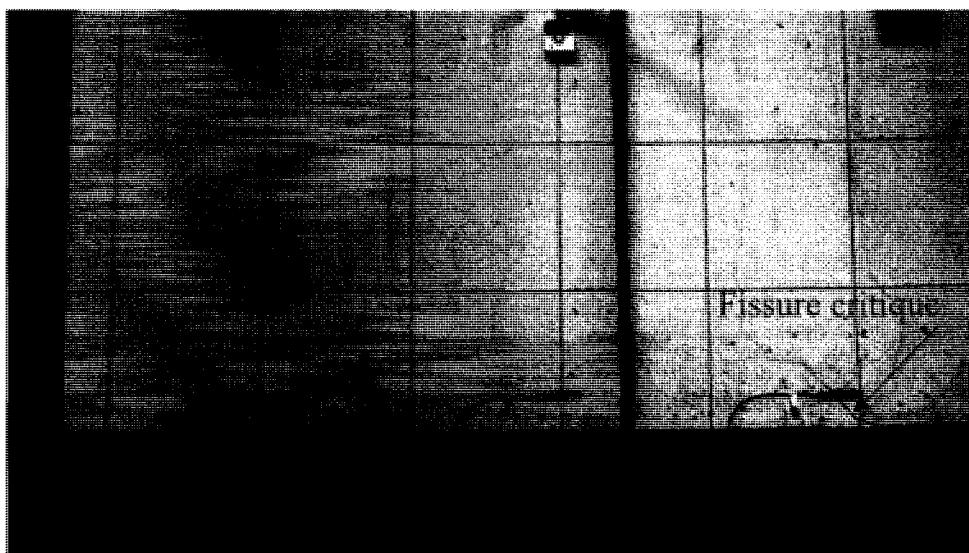
Figure 9.8: Mécanisme de fissuration – L2B

Le mécanisme de fissuration de la poutre L2B se développe à partir des fissures de flexion. Celles-ci se propagent dans la zone réparée sans présenter une ouverture critique comme dans le cas de la L1O. Finalement, une fissure à chaque extrémité de la zone réparée est initiée à partir de la face inférieure et se propage en suivant le contour de la réparation. Cette fissuration correspond à un moment d'environ de 600 kN·m par la suite les torons coupés commencent à glisser par rapport aux barres de réparation. Le décollement des lamelles a été remarqué au droit des fissures critiques. La Figure 9.8 illustre le mécanisme de fissuration pour la poutre L2B, alors que le décollement du composite avant la rupture est présenté par la Figure 9.9.
