EFFICACITÉ D'UTILISATION DES MATÉRIAUX COMPOSITES POUR
LE RENFORCEMENT DE POUTRES DE PONTS EN BÉTON
PRÉCONTRAINTE ENDOMMAGÉES

VIACHESLAV KOVAL

MÉMOIRE PRÉSENTÉ EN VUE DE L'OBTENTION
DU DIPLÔME DE MAÎTRISE ÈS SCIENCES APPLIQUÉES
(GÉNIE CIVIL)
DÉCEMBRE 2007

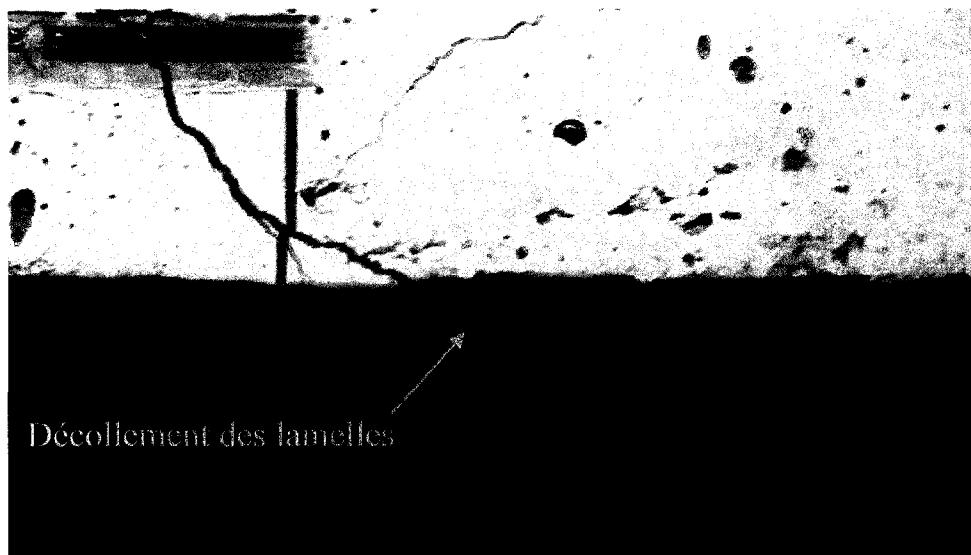
Figure 9.9: Décollement des lamelles avant rupture – L2B

Le mécanisme de fissuration de la poutre L2B se développe à partir des fissures de flexion. Celles-ci se propagent dans la zone réparée sans présenter une ouverture critique comme dans le cas de la L1O. Finalement, une fissure à chaque extrémité de la zone réparée est initiée à partir de la face inférieure et se propage en suivant le contour de la réparation. Cette fissuration correspond à un moment d'environ de 600 kN·m par la suite les torons coupés commencent à glisser par rapport aux barres de réparation. Le décollement des lamelles a été remarqué au droit des fissures critiques. La Figure 9.8 illustre le mécanisme de fissuration pour la poutre L2B, alors que le décollement du composite avant la rupture est présenté par la Figure 9.9.

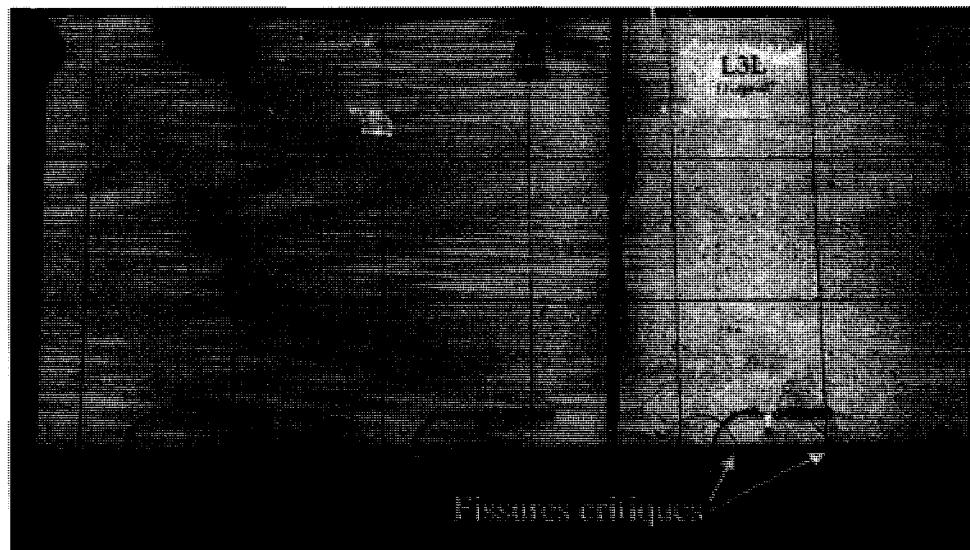
Figure 9.11: Mécanisme de fissuration – L3L

Contrairement aux deux spécimens précédents, où le plan de rupture reste proche à la surface, le plan de rupture pour la poutre L3L a été initié dans le béton et s'est propagé jusqu'au lit inférieur des torons. La Figure 9.13 et la Figure 9.14 présentent la surface de rupture pour la poutre L3L. En comparant les plans de rupture avec la poutre L1O, qui possède même type de réparation de la zone endommagée, l'énergie de rupture s'avère plus importante pour collage renforcé par des stries longitudinales par rapport au collage ordinaire. Un phénomène identique a été remarqué lors de la phase 2 des essais en flexion (présenté aux sections 7.2.1 et 7.4.1).

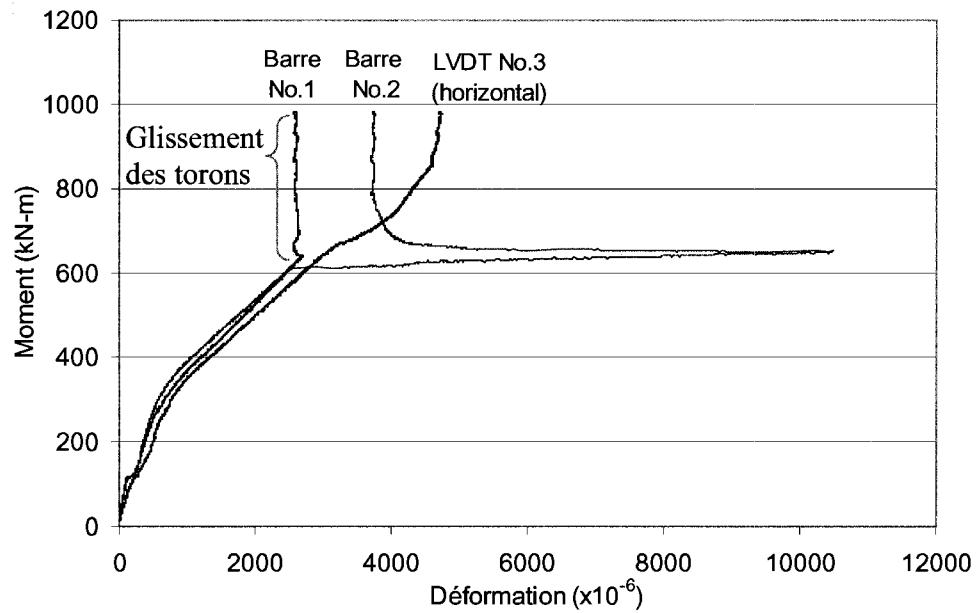
Figure 9.21: Déformations mesurées sur des barres de réparation – L2B

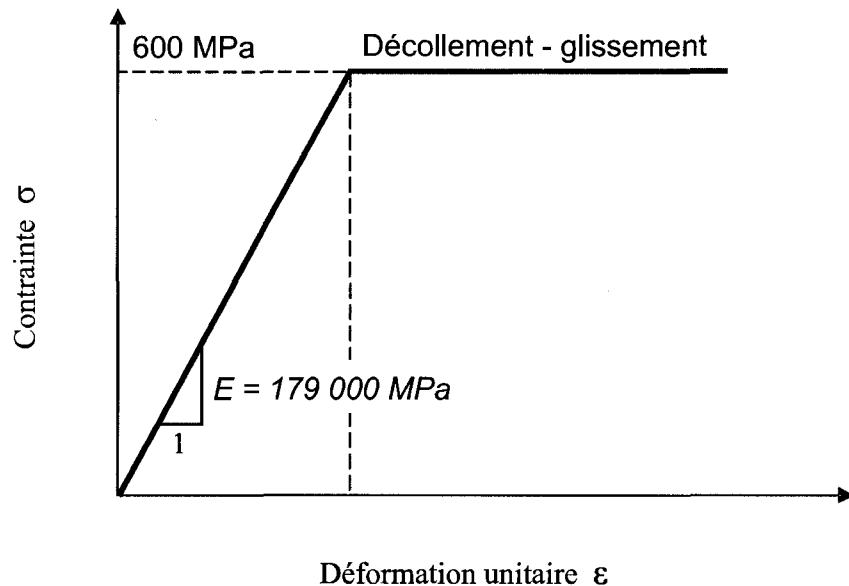
Figure 10.2: Courbe de comportement du composite et de l'interface de composite-béton

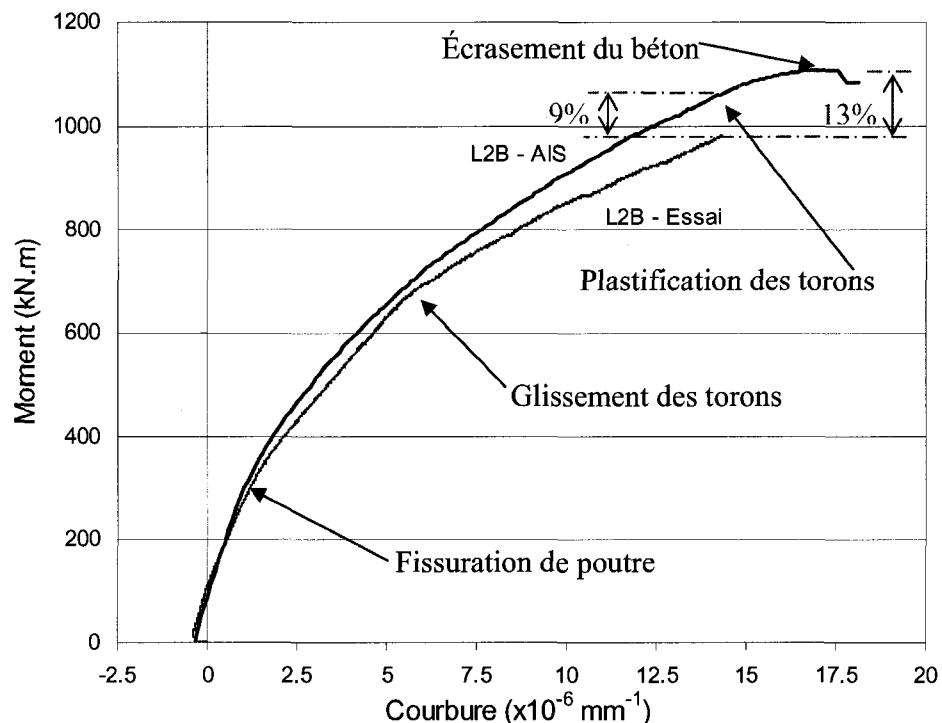
Figure 10.5: Moment – courbure de la poutre L2B sans glissement de torons

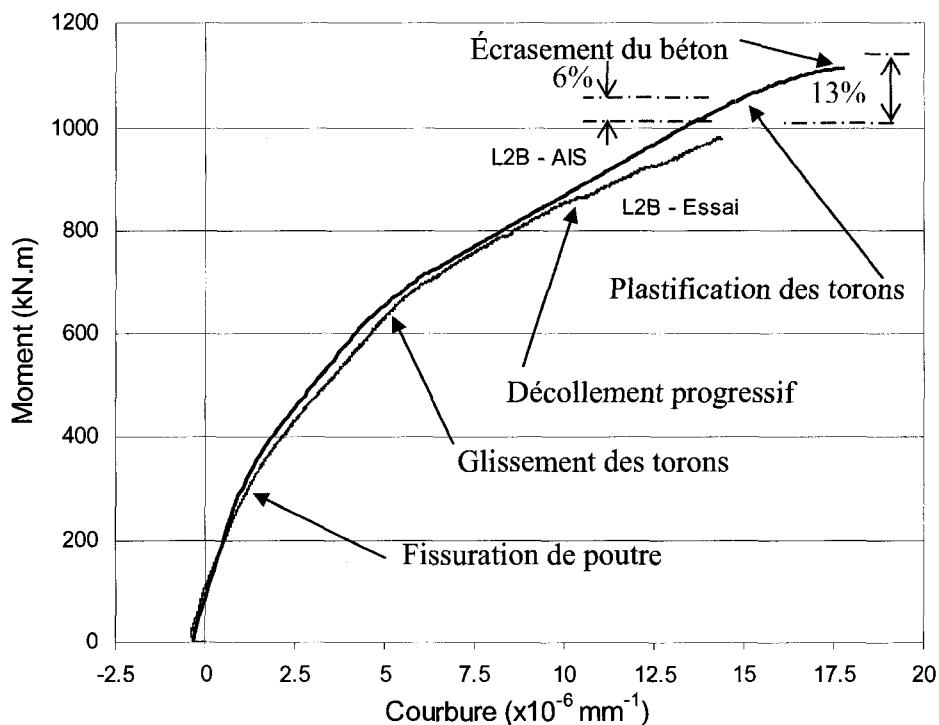
Figure 10.6: Moment – courbure de la poutre L2B avec glissement de torons

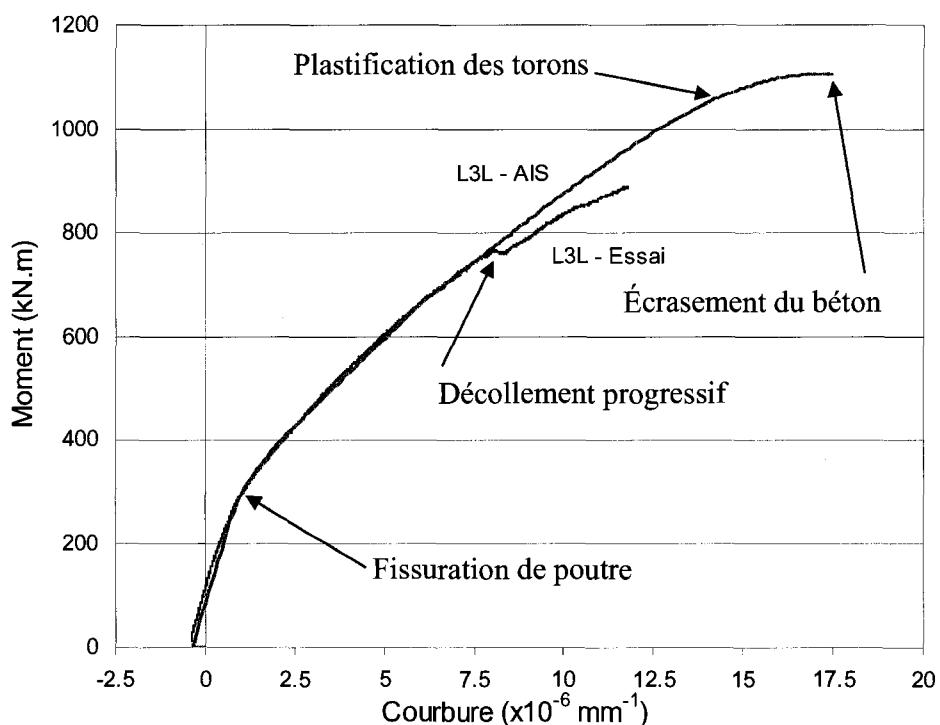
Figure 10.7: Moment – courbure de la poutre L3L sans glissement de torons

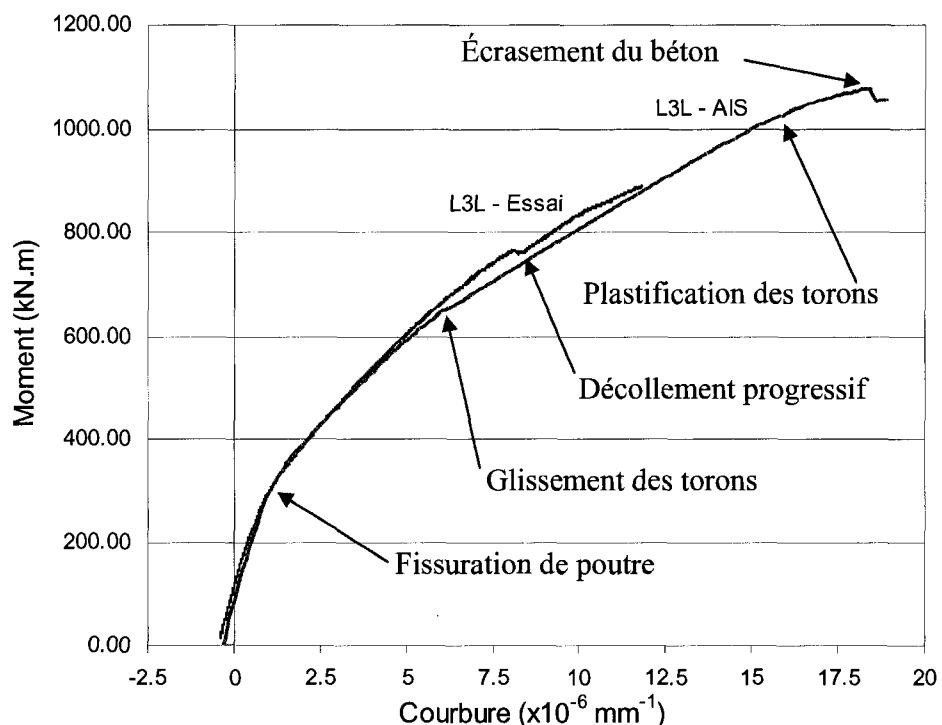
Figure 10.8: Moment – courbure de la poutre L3L avec glissement de torons

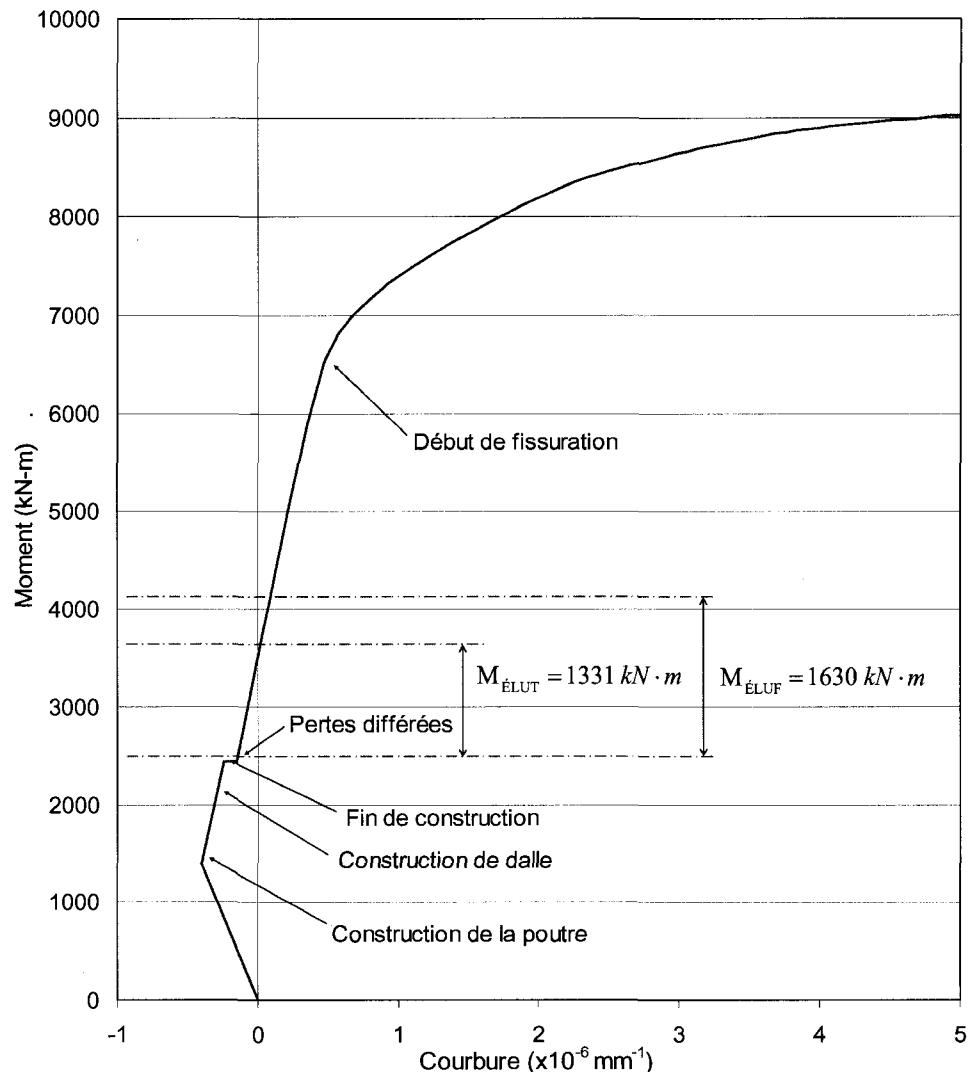
Figure 10.10: Comportement de la poutre intacte lors de simulation

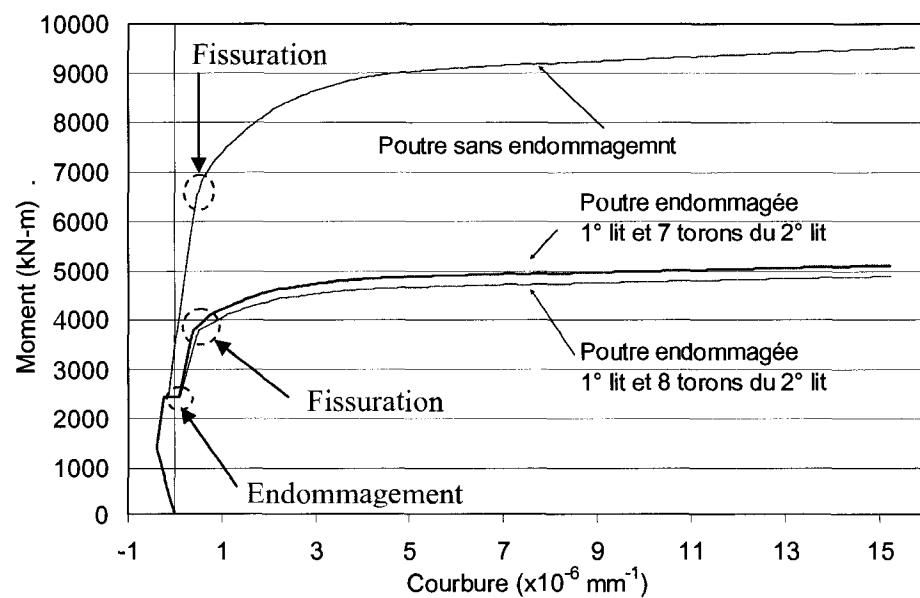
Figure 10.11: Comportement des poutres endommagées
