RÉHABILITATION SISMIQUE DES PILIERS DE PONTS RECTANGULAIRES À
L'AIDE DE CHEMISES EN PRFC

LOUIS-PHILIPPE CHARTRAND
DÉPARTEMENT DES GÉNIES CIVIL, GÉOLOGIQUE ET DES MINES
ÉCOLE POLYTECHNIQUE DE MONTRÉAL

MÉMOIRE PRÉSENTÉ EN VUE DE L'OBTENTION
DU DIPLÔME DE MAÎTRISE ÈS SCIENCES APPLIQUÉES
(GÉNIE CIVIL)
AVRIL 2009

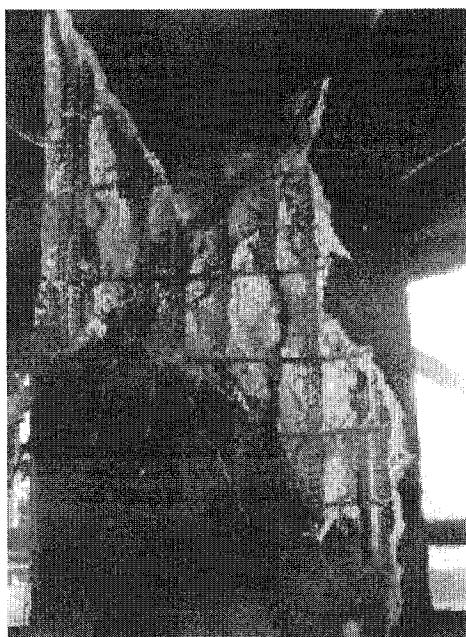
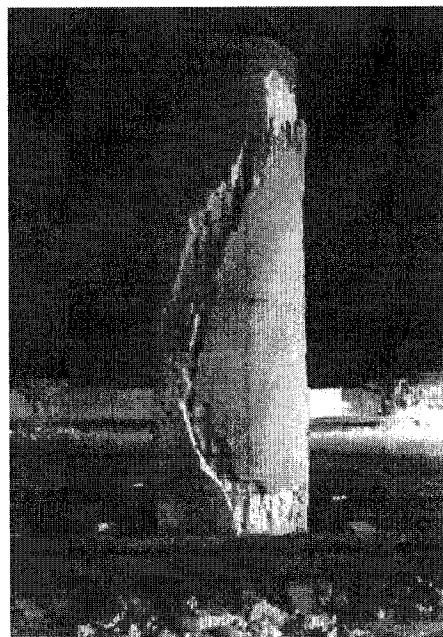
Plusieurs ruptures de piliers de ponts ont été attribuées aux efforts de cisaillement qu'on subi ces piliers. Les efforts de cisaillement ont été responsables de six des sept effondrements de ponts observés à la suite du séisme de Northridge (Priestley et al., 1996). Ce type de rupture est typique pour les ponts construits avant l'application des règles sismiques modernes car la philosophie de conception sismique d'autrefois n'accordait pas autant d'importance au fait que la résistance en cisaillement du pilier doit être supérieure à sa résistance en flexion. De plus, le calcul de la résistance en flexion, à l'époque, était plus conservateur que celui de la résistance en cisaillement. Ceci entraîne donc l'atteinte de la résistance en cisaillement de la section avant l'atteinte de sa résistance en flexion. La figure 2.1a montre un exemple de rupture en cisaillement survenue lors du séisme de Whittier (Los Angeles, 1987). Une analyse de ce pilier a montré que sa résistance en cisaillement équivalait à environ 30% de sa résistance en flexion (Priestley et al., 1996). La figure 2.1b présente, quant à elle, une rupture en cisaillement survenue lors du séisme de Northridge, en Californie.

Figure 2.1 – Ruptures en cisaillement de piliers de pont de Los Angeles (Priestley et al., 1996)

Une rupture due au cisaillement s'initie par la formation de fissures inclinées sur le béton de surface une fois la résistance en traction de ce béton dépassée. Ces fissures s'agrandissent ensuite et le béton de recouvrement commence à éclater. C'est alors que la résistance maximale des étriers est atteinte avant le flambement des barres longitudinales. Les étriers présentant des détails adéquats restent efficaces et plastifient. Cependant, dans beaucoup de structures existantes, les étriers sont mal ancrés et perdent leur efficacité après l'éclatement de leur recouvrement. La dernière étape d'une rupture en cisaillement consiste à l'endommagement du béton du cœur du pilier (Seible et al., 1997). Ce type de rupture est fragile, ce qui signifie que la dégradation de la résistance de la section est très rapide après l'atteinte de la charge ultime. Or, en considérant la philosophie de conception sismique actuelle, tel que montré subséquemment à la section 2.3.3, ce type de rupture doit à tout prix être évité car il ne permet pas d'obtenir une rupture ductile. Le principal facteur qui améliore la résistance en cisaillement d'une section est la quantité et l'espacement des étriers de celle-ci. Afin de remédier au fait que certains piliers de pont ne contiennent pas suffisamment d'étriers et que leur résistance en cisaillement est inférieure à leur résistance en flexion, il est souhaitable d'appliquer un renforcement externe sur ces derniers. Il est notamment possible d'appliquer un confinement supplémentaire et ainsi améliorer la résistance en cisaillement de ces piliers à l'aide de renforcements externes par matériaux composites pour lesquels les fibres sont orientées dans la même direction que les étriers (Seible et al., 1997).

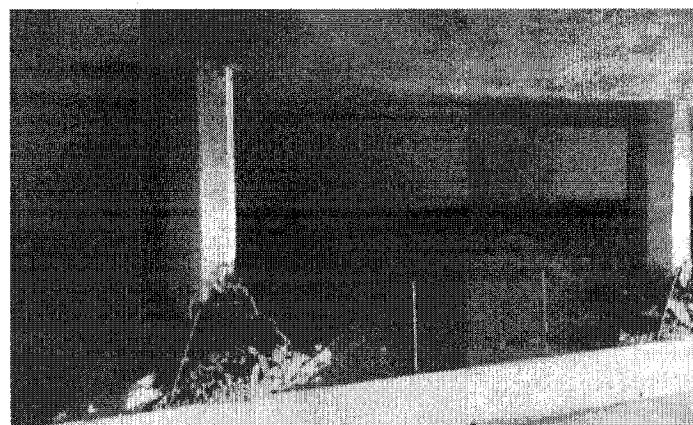
Tout d'abord, le premier type de rupture en flexion peut être caractérisé comme étant une rupture par perte de confinement dans la zone de la rotule plastique. Ces ruptures conduisent à un manque de ductilité des piliers. En effet, même si les éléments pour lesquels elles se produisent possèdent une résistance suffisante en flexion, le passage dans le domaine inélastique entraîne des déformations en compression supérieures à la résistance en compression du béton non confiné conduisant à l'éclatement du béton de recouvrement (Priestley et al., 1996). De plus, le cœur du pilier se détériore s'il est mal confiné et les barres longitudinales se mettent à flamber. Ceci s'accompagne évidemment d'une perte de résistance. Il faut toutefois noter que ces ruptures sont moins critiques que celles en cisaillement présentées précédemment puisqu'elles surviennent à une certaine ductilité et se produisent sur de plus petites régions. Cependant, la ductilité à laquelle elles surviennent est parfois trop faible. Les moyens utilisés pour augmenter cette ductilité est d'ajouter des étriers aux nouvelles constructions et d'ajouter des chemisages externes aux piliers existants. Les objectifs de l'ajout de ce confinement sont de prévenir l'éclatement du béton de recouvrement et d'améliorer le support latéral des barres longitudinales pour ainsi augmenter la capacité de déformation des piliers. La figure 2.2 montre une rupture de confinement de la rotule plastique survenue en 1994, lors du séisme de Northridge.

Figure 2.2 – Ruptures par perte de confinement (Priestley et al., 1996)

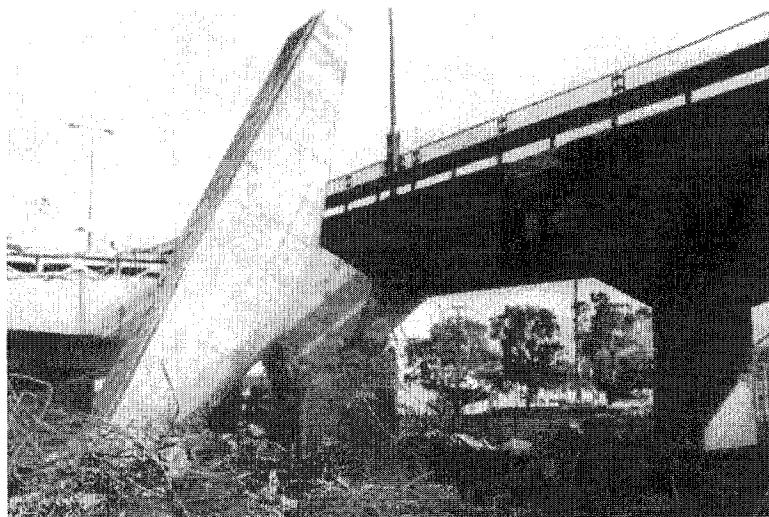
Des ruptures dues à la combinaison des efforts de cisaillement et de flexion ont également été observées dans le passé. C'est notamment le cas de plusieurs piliers de pont de Kobe. Ce type de rupture, se produisant à la mi-hauteur des sections, est causé par la terminaison prématurée des barres longitudinales. Les longueurs des barres sont déterminées en négligeant les effets des fissures diagonales de cisaillement, soit en considérant uniquement l'enveloppe des moments. C'est pourquoi, l'endommagement se produit à l'endroit d'interruption des barres longitudinales (Priestley et al., 1996). La figure 2.3 montre ce phénomène qui s'est produit lors du séisme de Kobe, au Japon.

Figure 2.3 – Rupture en cisaillement-flexion (Priestley et al., 1996)

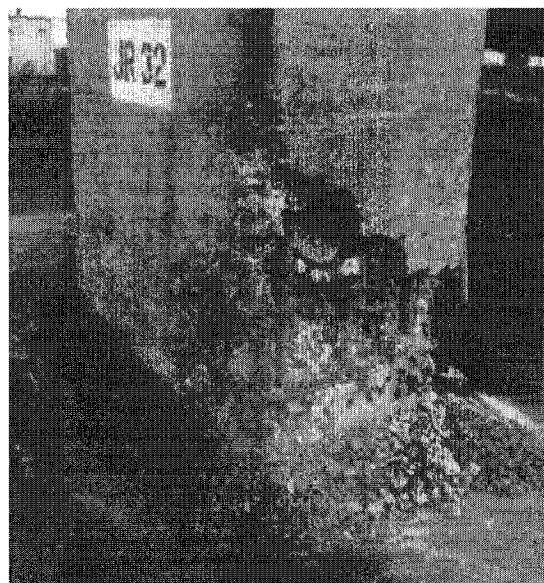
Une autre défaillance, causée par les efforts de flexion, a été soulevée lors des séismes de la Californie. Il s'agit de la rupture par perte d'ancrage des barres de chevauchement à la base des piliers. Ce phénomène se produit pour certains piliers pour lesquels la connexion, entre la semelle de fondation et le pilier, est assurée par le chevauchement des barres longitudinales du pilier et des barres d'armature sortant de la semelle. Ce chevauchement se fait donc dans la région où les moments de flexion sont maximums. Même si ce type de conception n'est pas idéal, l'utilisation d'une plus grande longueur de chevauchement peut parfois permettre de développer la résistance des barres d'armature. Les ruptures par perte d'ancrage de plusieurs piliers lors du séisme de Loma Prieta, comme celle montrée à la figure 2.4, illustrent clairement que la longueur de

chevauchement de $20d_b$ utilisée dans la conception des piliers de pont de la Californie avant 1971 était insuffisante (Priestley et al., 1996). De même, les études de Holleran (1998) ont également démontré qu'une longueur de chevauchement de $24d_b$ ne permettait pas aux piliers d'atteindre une ductilité suffisante.

Figure 2.4 – Rupture par perte d’ancrage des barres chevauchées (Priestley et al., 1996)

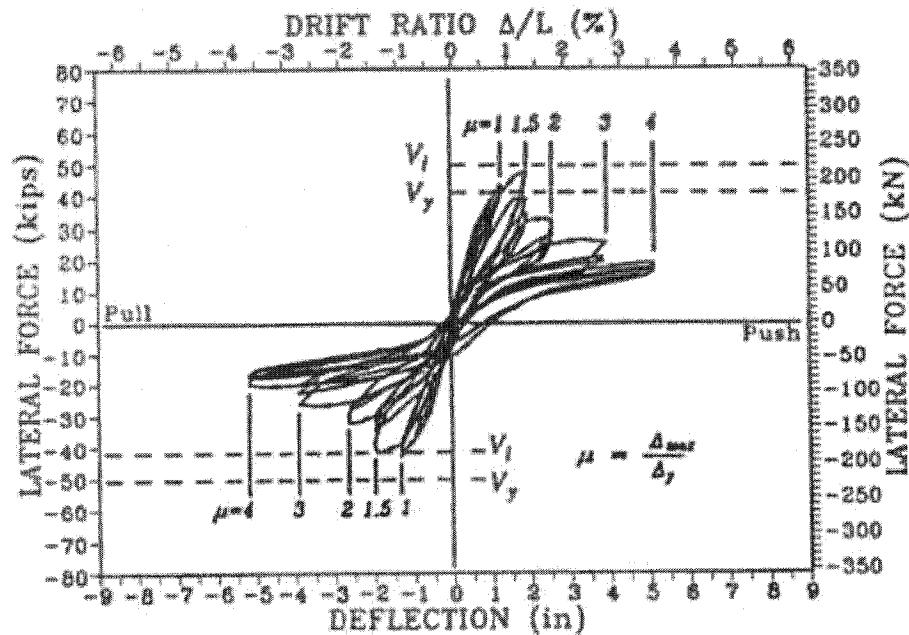
Figure 2.7 – Rupture dans la zone de chevauchement d'armature (Priestley et al., 1996)

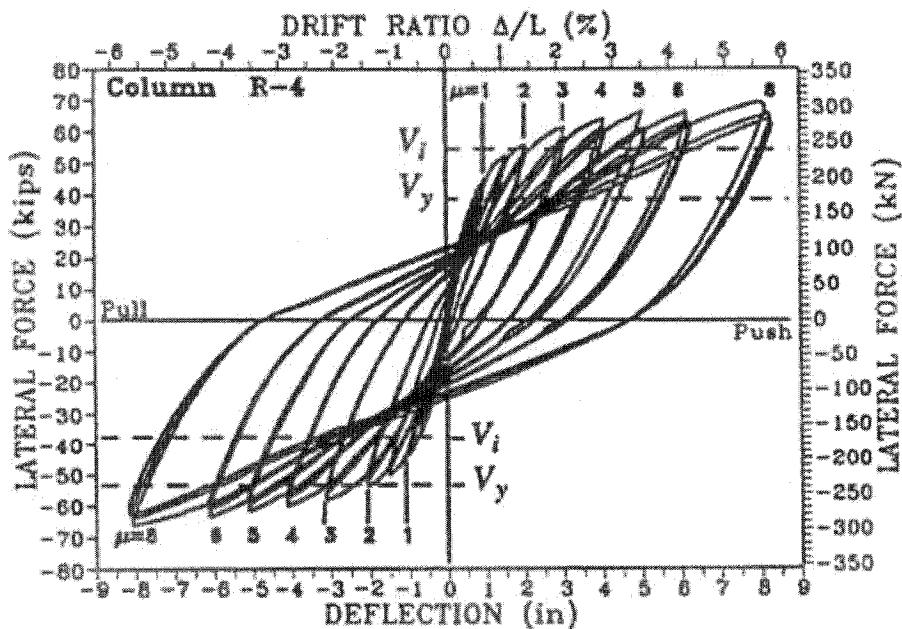
Figure 2.8 – Comportement sismique idéal d'un pilier de pont (Priestley et al., 1996)

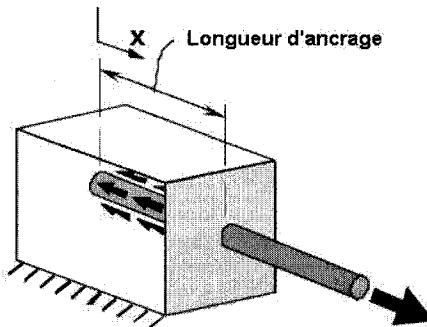
noyée est assurée par trois mécanismes (Massicotte, 2007). Tout d'abord, pour de petites charges, un lien chimique entre le béton et la barre assure le transfert des efforts. Ensuite, les contraintes de cisaillement (μ) qui se développent à l'interface entre le béton et l'acier procurent une adhérence par frottement entre la barre d'armature et le béton d'enrobage comme on peut le voir sur le schéma de la figure 2.9.

Figure 2.9 – Schéma du frottement entre une barre d'armature tendue et le béton d'enrobage
(adapté de Thompson, 2002)

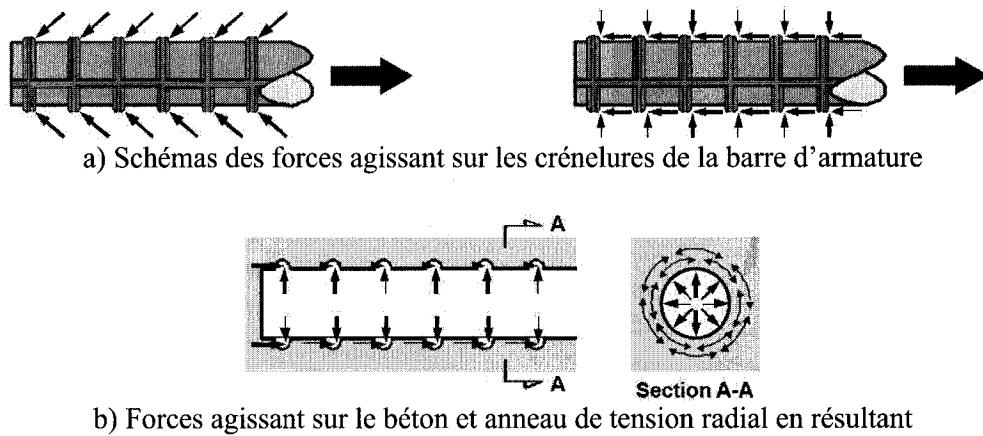
Bien que plusieurs mécanismes assurent l'adhérence entre l'acier et le béton, l'adhérence par butée est le mécanisme principal permettant le transfert d'efforts. Les forces de butée produites par la poussée des crénélures des barres sur le béton sont à l'origine des forces radiales qui ont pour effet de faire fendre le béton. Ces fissures de fendage s'accompagnent d'une diminution de résistance et sont influencées par le diamètre des barres, l'espacement entre celles-ci et l'épaisseur du recouvrement de béton de ces dernières. Un schéma des forces de butée s'appliquant sur les crénélures d'une barre est montré à la figure 2.10a. Il faut noter que des forces opposées à celles de la figure 2.10a s'appliquent sur le béton vis-à-vis celles-ci selon une composante radiale et une composante longitudinale tel que montré à la figure 2.10b. L'anneau de traction radial créé par ces forces est également présenté sur cette figure. Après l'apparition des fissures de fendage, les étriers, les entrecoupant, sont sollicités. Si la quantité d'étriers est insuffisante, ces fissures s'ouvrent davantage et les barres tendues se mettent à glisser dans le béton.

Figure 2.10 – Forces agissant sur les crénelures des barres et sur le béton vis-à-vis ces crénelures
(adapté de Thompson, 2002)

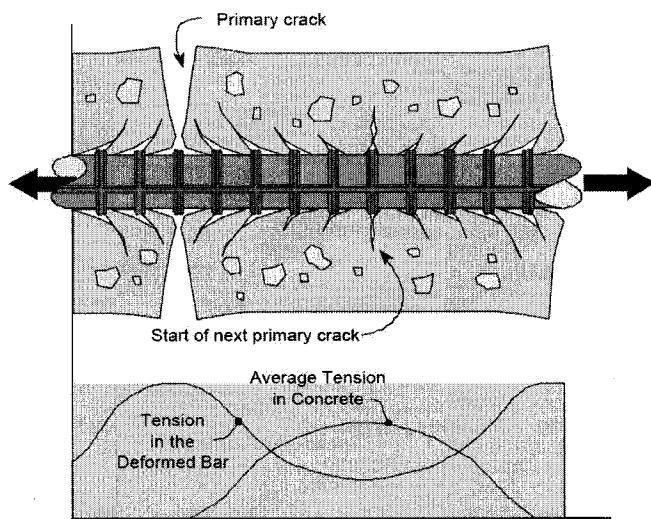
La figure 2.11 montre l'armature en traction d'une poutre fléchie (A_s). Cette figure illustre les fissures principales de flexion et les fissures secondaires dues à la butée des crénélures sur le béton. Les fissures de flexion qui se forment sur la face tendue de la section ont pour effet de faire varier localement les contraintes dans l'armature et dans le béton. Les contraintes dans les barres sont maximales vis-à-vis les fissures, le béton ne reprenant aucun effort à ces endroits. Toutefois, entre les fissures de flexion, l'adhérence entre le béton et l'armature est encore existante. L'apport du béton ne doit donc pas être négligé à ces endroits.

Figure 2.11 – Variation des efforts internes dans l'acier et le béton causées par la butée des crénelures sur le béton (adapté de Thompson, 2002)

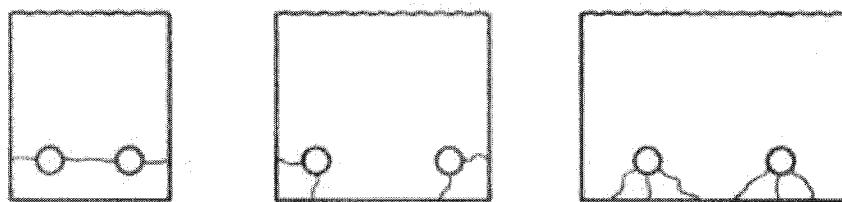
Tel que montré à la figure 2.12, les fissures de fendage ne se produisent pas toujours dans la même direction. C'est l'épaisseur du béton recouvrant les barres qui est déterminante pour la direction de propagation des fissures de fendage. Ainsi, elles se propagent dans la direction où l'épaisseur de recouvrement est la plus faible. Dans le cas où le recouvrement de béton est important et l'espacement des barres est faible, les fissures peuvent même se former à l'intérieur des sections, parallèlement à une de ses faces. Cependant, lorsque le recouvrement est faible, les fissures se propagent perpendiculairement aux faces de la section. Parfois, elles se propagent même «en V», pour les barres de coin dont l'épaisseur de recouvrement est la même dans les deux directions. L'épaisseur de recouvrement minimale permettant d'empêcher cette fissuration dans toutes les directions est de $3d_b$ (Thompson, 2002).

Figure 2.12 – Patron des fissures de fendage en fonction du recouvrement des barres et de la distance entre celles-ci (Massicotte, 2007)

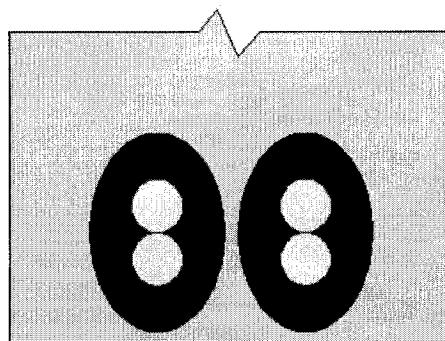
De plus, comme il a été mentionné à la section 2.4.1, la variation de l'épaisseur du béton de recouvrement a pour effet de modifier la direction de propagation des fissures de fendage. Il a en effet été observé que les fissures de fendage se dirigent dans la direction où l'épaisseur de recouvrement est la plus petite. De plus, si la quantité d'étriers est insuffisante sur la longueur de chevauchement, les fissures de fendage s'ouvrent davantage et les barres glissent les unes sur les autres. D'autres variantes, comme les propriétés des matériaux utilisés, ont une importance sur le comportement de la zone de chevauchement d'armatures. Par exemple, en augmentant la résistance du béton (f_c'), la fissuration est retardée ce qui a pour effet d'améliorer le comportement du pilier. Cependant, en augmentant f_y , les déplacements correspondant à chacune des ductilités augmentent, ce qui n'est pas souhaitable.

Figure 2.13 – Zone de béton sollicitée pour chacune des barres (Boucher-Proulx, 2008)

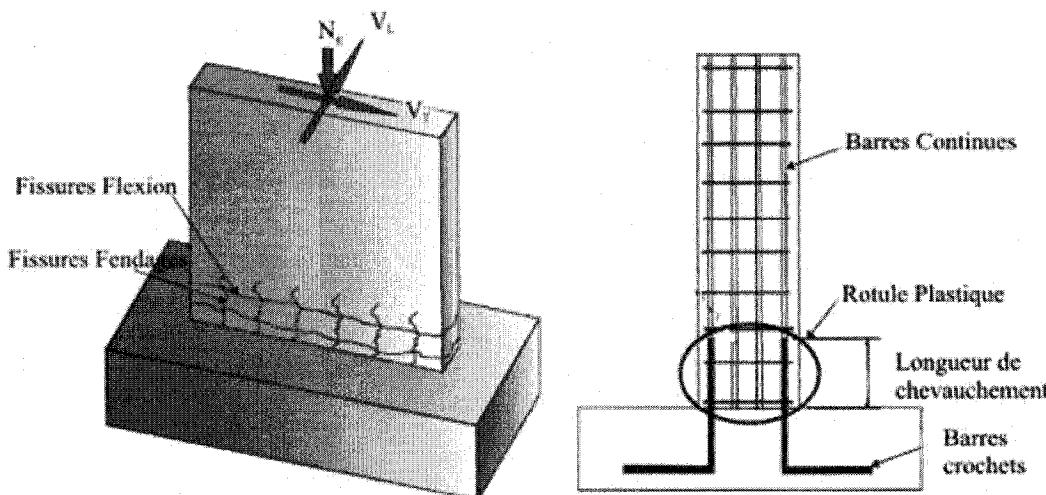
Les fissures de fendage ne sont cependant pas les seules à se former à l'intérieur de la zone de chevauchement. Il y a aussi formation de fissures de flexion à la base des piliers de pont. Ces dernières se forment généralement avant les fissures de fendage. La figure 2.14 montre le schéma d'un pilier soumis à des efforts sismiques. Les fissures horizontales de cette figure correspondent aux fissures de flexion tandis que les fissures verticales correspondent aux fissures de fendage. Cette figure montre également la zone de chevauchement entre les barres d'ancrages sortant de la semelle (barres crochets) et les barres longitudinales du pilier. Il est à noter que les étriers sont disposés horizontalement sur toute la hauteur de ce pilier.

Figure 2.14 – Schéma de la zone de chevauchement d'armatures et des fissures s'y développant
(adapté de Vachon, 2004)

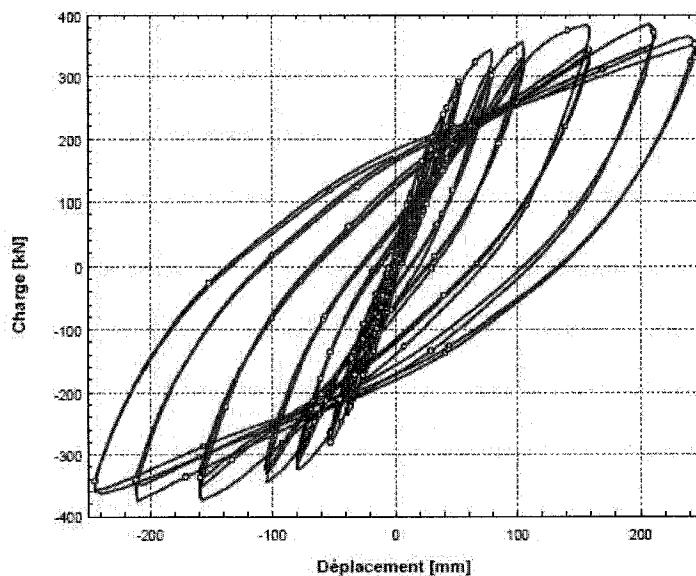
Toutefois, comme le montre le graphique de la figure 2.19, la ductilité flexionnelle d'un pilier renforcé en utilisant cette technique est très grande. Elle est au moins de 5. Il faut également remarquer que le comportement obtenu à partir de ce type de renforcement est semblable à l'hystérèse de la figure 2.8 présentant le comportement d'un pilier confiné adéquatement.

Figure 2.19 – Hystérèse obtenue pour le pilier renforcé à l'aide de BRF (Boucher-Proulx, 2008)

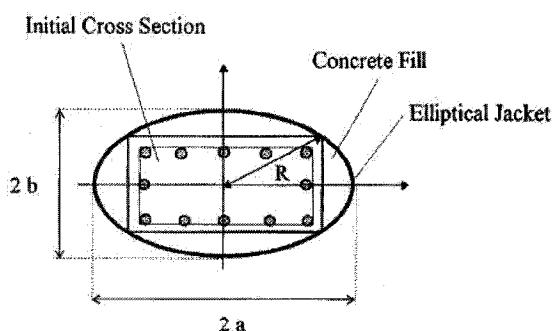
Afin d'évaluer l'efficacité de cette méthode, des essais à grande échelle sur des piliers circulaires et rectangulaires ont été réalisés. Le renforcement utilisé, pour les piliers circulaires, correspond à deux demis tubes d'acier de rayon légèrement supérieur au rayon du pilier. Ces tubes sont soudés ensemble sur toute leur hauteur et le vide entre ces derniers et le pilier est rempli d'un coulis cimentaire. Pour ce qui est des piliers rectangulaires, la chemise d'acier utilisée a une forme ellipsoïdale afin d'assurer un confinement continu à la section. L'espace entre la chemise et le pilier est rempli à l'aide d'un mélange de béton standard (voir la figure 2.20). Les résultats, pour ces deux types de section, sont excellents. La figure 2.21a montre l'hystérèse obtenue suite au renforcement d'un pilier circulaire comparativement à la figure 2.21b qui montre l'hystérèse d'un pilier rectangulaire renforcé. On constate que les ductilités sont environ de huit pour chacun de ces spécimens. Ceci correspond à une grande amélioration de performance par rapport aux piliers de référence pour lesquels une ductilité de deux n'a même pas été atteinte.

Figure 2.20 – Schéma du renforcement en chemise d'acier pour un pilier rectangulaire (Daudey et Filiatral, 2000)

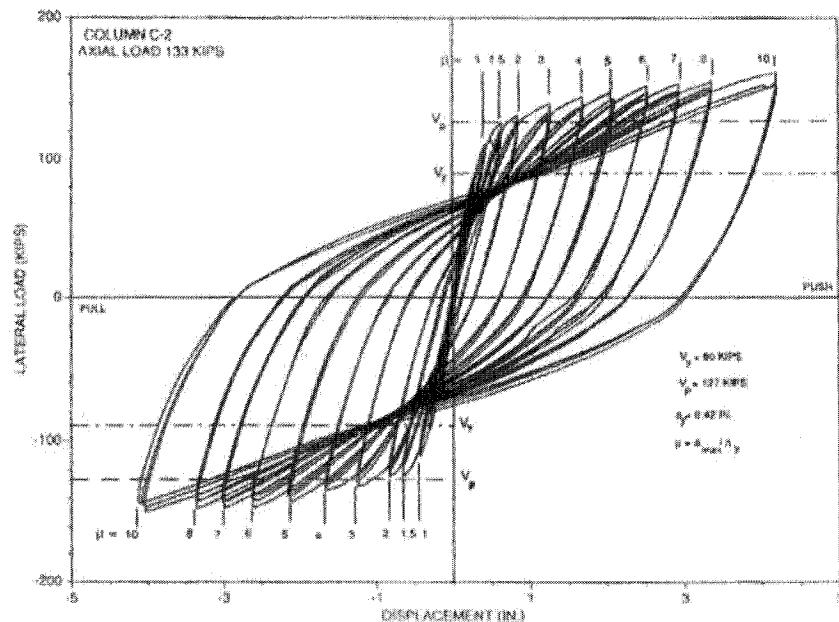
En plus de permettre d'augmenter grandement la ductilité flexionnelle des piliers, cette méthode a également été utilisée afin d'améliorer la résistance en cisaillement d'un spécimen circulaire pour lequel ce type de rupture se produit. Pour ce faire, le renforcement doit toutefois être continu sur la hauteur du spécimen. L'hystérèse résultant de l'essai sur le pilier circulaire renforcé est présentée à la figure 2.22. On peut constater que le comportement en cisaillement est très satisfaisant. Il est même supérieur au comportement flexionnel puisqu'une ductilité d'au moins dix est atteinte.

Figure 2.22 – Hystérèse obtenue pour un pilier circulaire renforcé en cisaillement à l'aide d'une chemise en acier (Priestley et Seible, 1991)

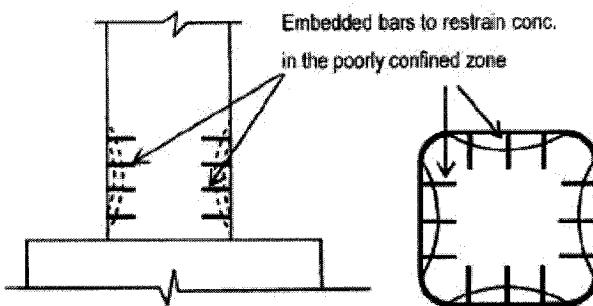
d'une chemise de matériaux composites sur six piliers carrés (voir la figure 2.27). Les résultats obtenus montrent que la ductilité du pilier est augmentée par cette méthode. Il faut toutefois noter que l'installation d'un gainage en matériaux composites standard sur une section carrée est généralement suffisante pour obtenir un comportement sismique acceptable. Il faut donc croire que cette technique serait encore plus bénéfique pour les sections fortement rectangulaires, présentant une plus grande proportion de béton mal confiné.

Figure 2.27 – Schéma de la méthode de renforcement utilisée par Wu (2008)

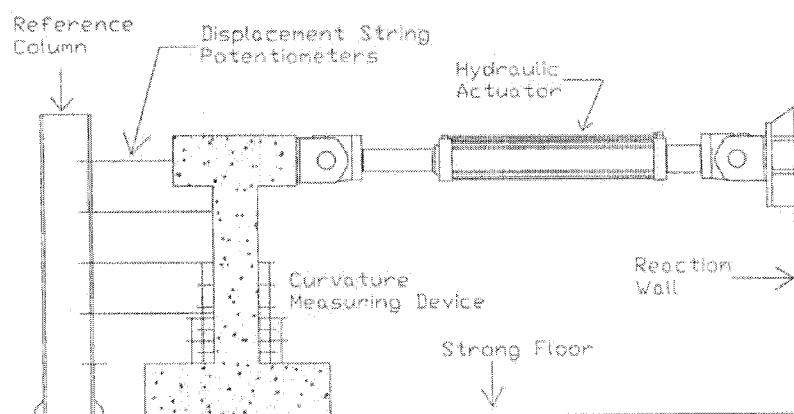
Figure 2.28 – Schéma d'un montage unidirectionnel (Orozco et Ashford, 2002)

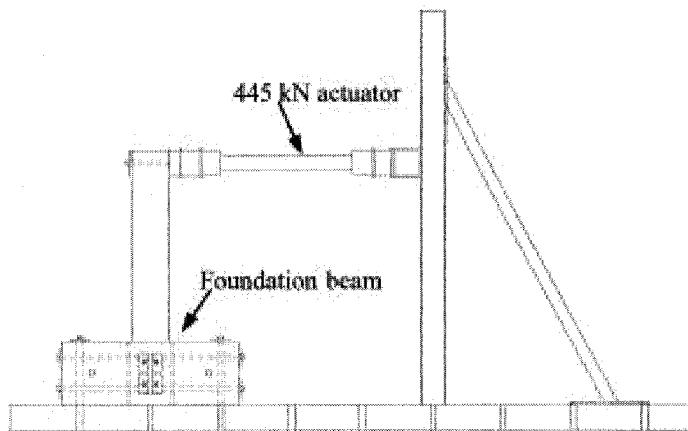
Aquino et Hawkins (2007) ont également utilisé un montage similaire afin d'évaluer l'efficacité du renforcement en matériaux composites pour des spécimens dont l'armature était corrodée. Le vérin utilisé pour ce montage a toutefois été fixé à un cadre rigide plutôt qu'à un mur de réaction. De plus, les semelles construites lors de cette expérimentation avaient la particularité d'être précontraintes dans les deux directions. Cette mesure a été utilisée afin de limiter la propagation des fissures dans celles-ci lors des essais. Un schéma du montage utilisé pour cette étude est présenté à la figure 2.29.

Figure 2.29 – Schéma d'un montage unidirectionnel (Aquino et Hawkins, 2007)

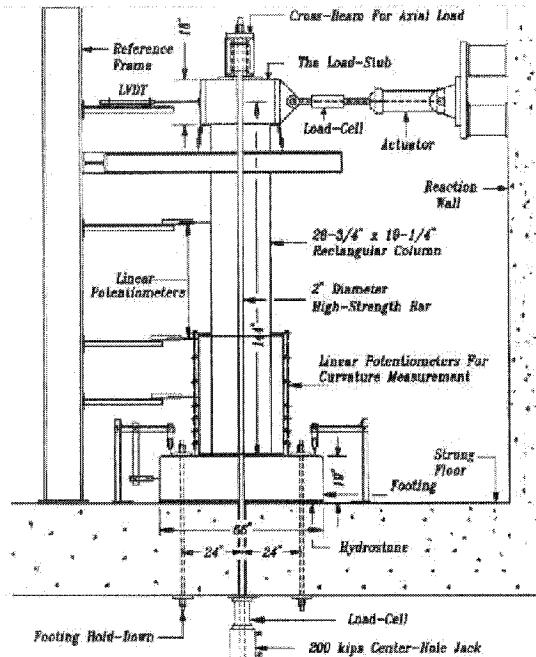
déplacer librement. Le schéma de la figure 2.31 présente le montage expérimental utilisé pour les essais de Sun et al. (1993).

Figure 2.31 – Schéma d'un montage unidirectionnel avec charge axiale (Sun et al., 1993)

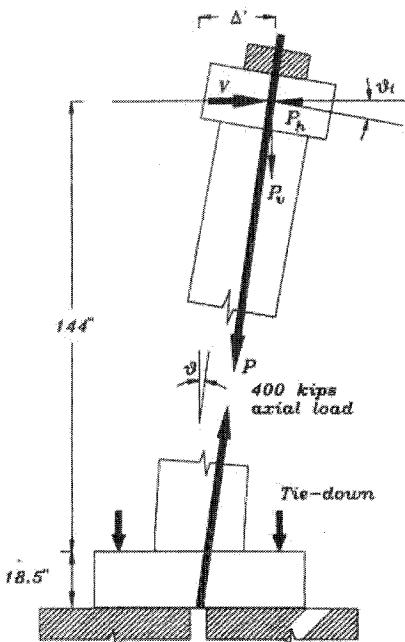
apportée par les barres servant à appliquer la charge axiale était moins de 0,2% de la charge latérale. Un schéma montrant l'application de la charge axiale est donné à la figure 2.32. Ce schéma montre que la tension (P) dans la barre est décomposable en une composante horizontale (P_h) et en une composante verticale (P_v) lorsqu'un spécimen est soumis à un certain déplacement latéral. L'étude de Sun et al. (1993) montre que l'application de la charge axiale n'est pas aisée. Pour le montage utilisé lors de cette expérimentation, la valeur de la force verticale varie au cours de l'essai. De plus, la charge axiale appliquée au spécimen n'est pas toujours verticale. Ces défauts nous éloignent donc de la réalité à laquelle les piliers de pont sont soumis lors d'un tremblement de terre.

Figure 2.32 – Schéma de l'application de la charge axiale (Sun et al., 1993)

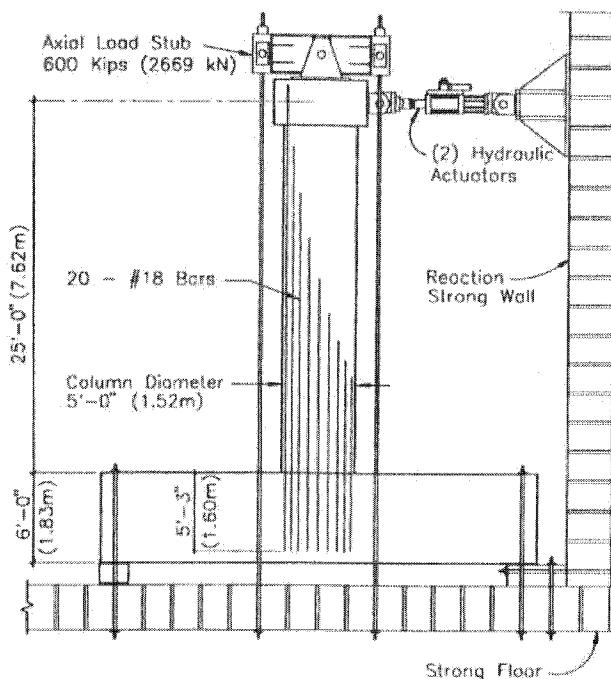
sur deux poutres localisées sur le dessus des spécimens. Ces poutres pouvaient pivoter sur elles-mêmes et les vérins, servant à appliquer la tension dans les barres, leurs étaient solidaires. La charge totale appliquée par ce mécanisme est de 2669 kN, soit environ $0.05f_c A_c$. Le schéma du montage utilisé par Seible et al. (1994) est montré à la figure 2.33.

Figure 2.33 – Schéma d'un montage unidirectionnel avec charge axiale (Seible et al., 1994)

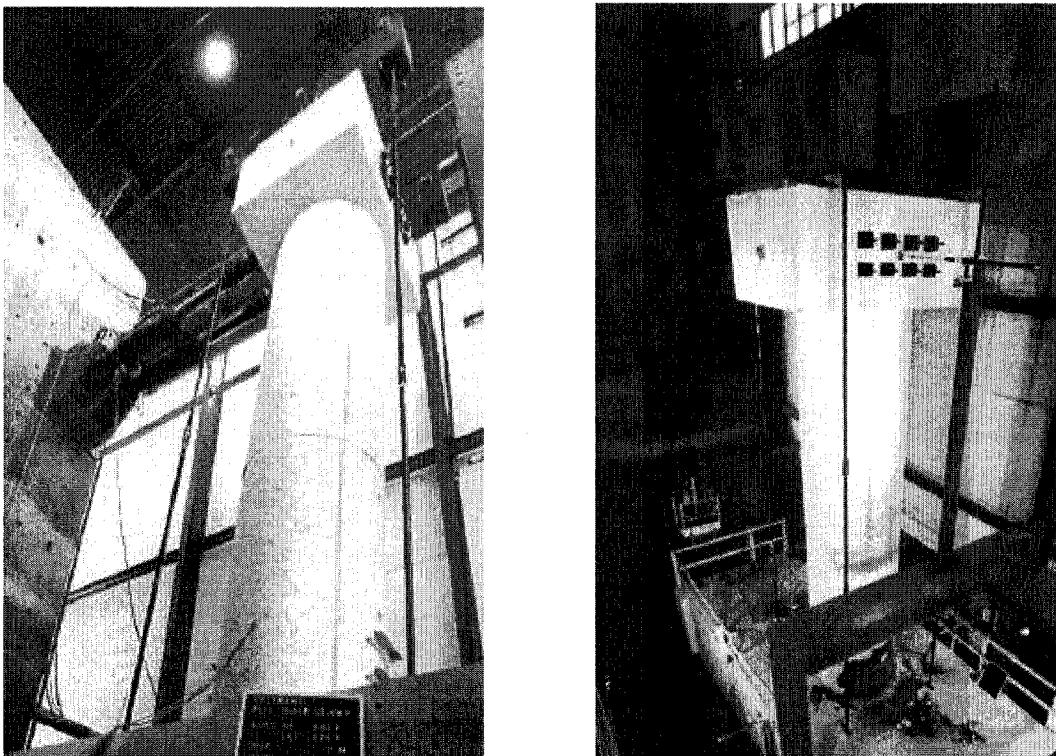
montage expérimental développé par Seible et al. en 1994. Ces images nous permettent de constater que des trous sont percés dans la semelle afin de permettre aux barres verticales de se déplacer librement.

Figure 2.34 – Images d'un montage unidirectionnel avec charge axiale (Seible et al., 1994)

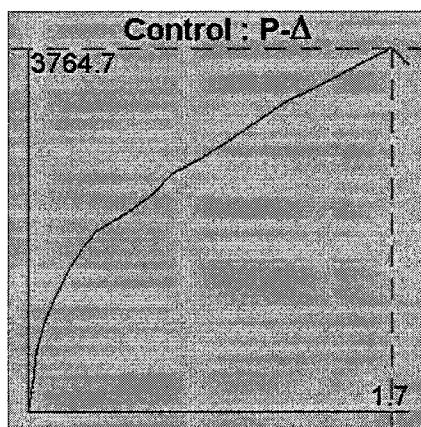
Figure 3.12 – Courbe de la charge en fonction du déplacement obtenue à l'aide de Response

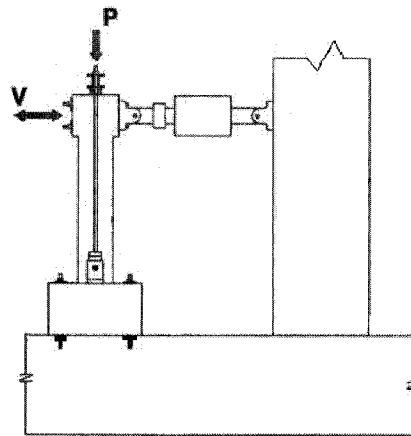
Figure 3.13 – Schéma du montage d’application de la charge axiale par deux barres et des vérins manuels (adapté de Brena et Schlick, 2007)

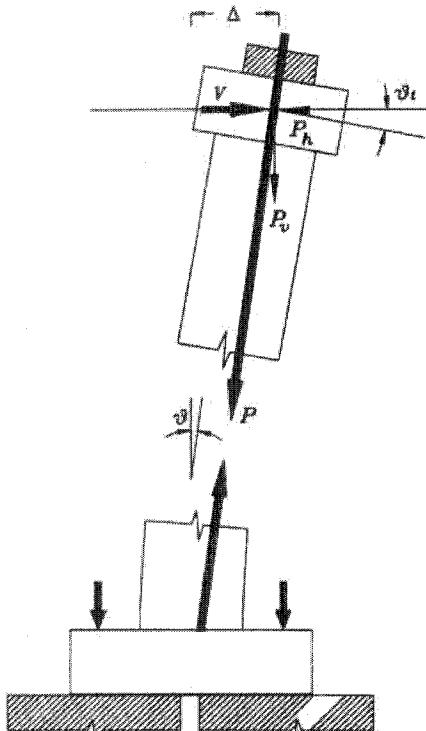
Figure 3.14 – Décomposition de la charge axiale en une composante horizontale et verticale
(adapté de Sun et al., 1993)

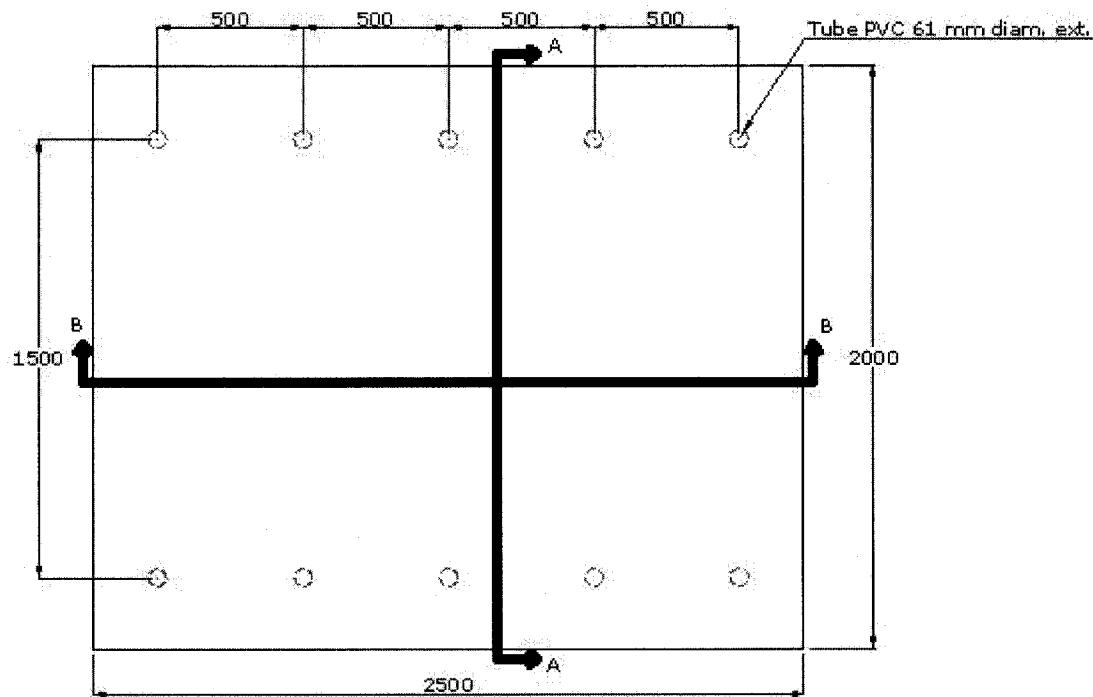
Figure 4.1 – Vue en plan des semelles [mm]

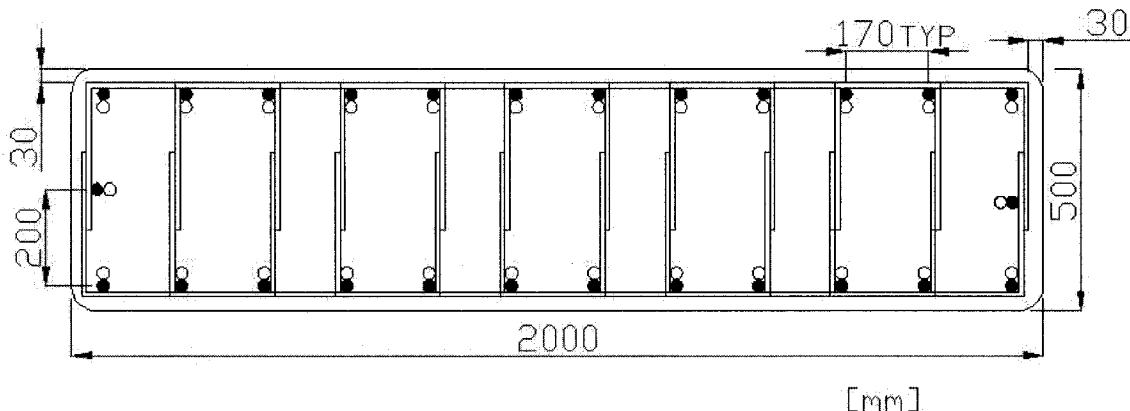
Figure 4.12 – Coupe transversale du pilier dans la zone de chevauchement

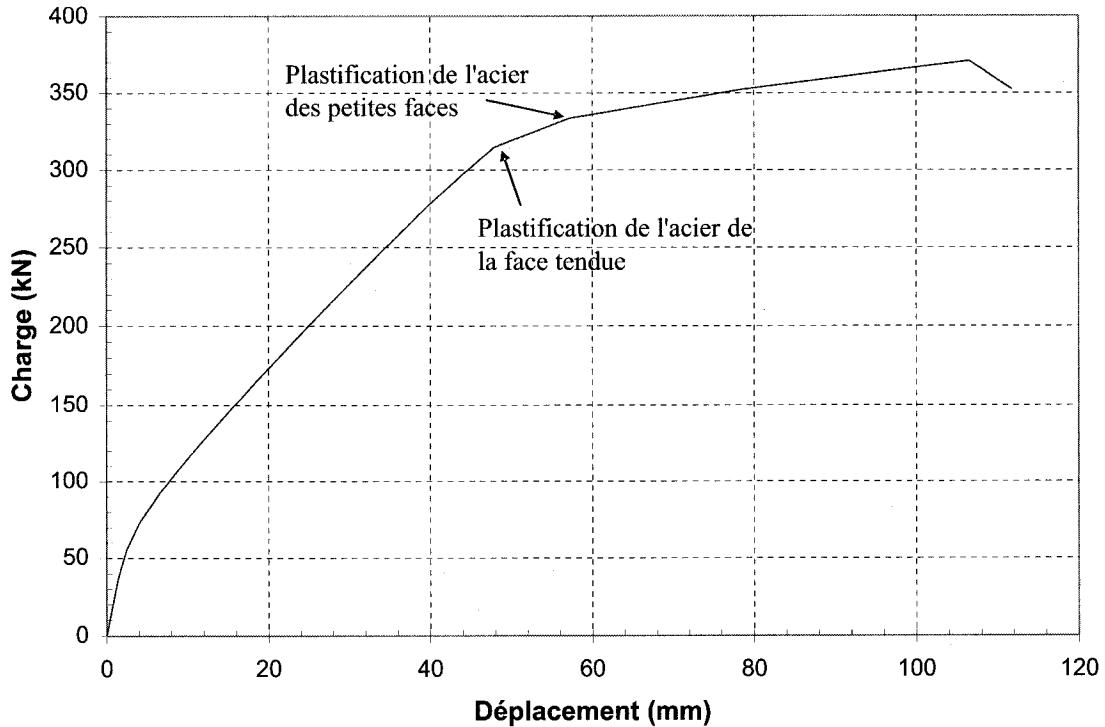
Figure 4.35 – Graphique charge-déplacement obtenu à l'aide de Response 2000 pour le pilier 3

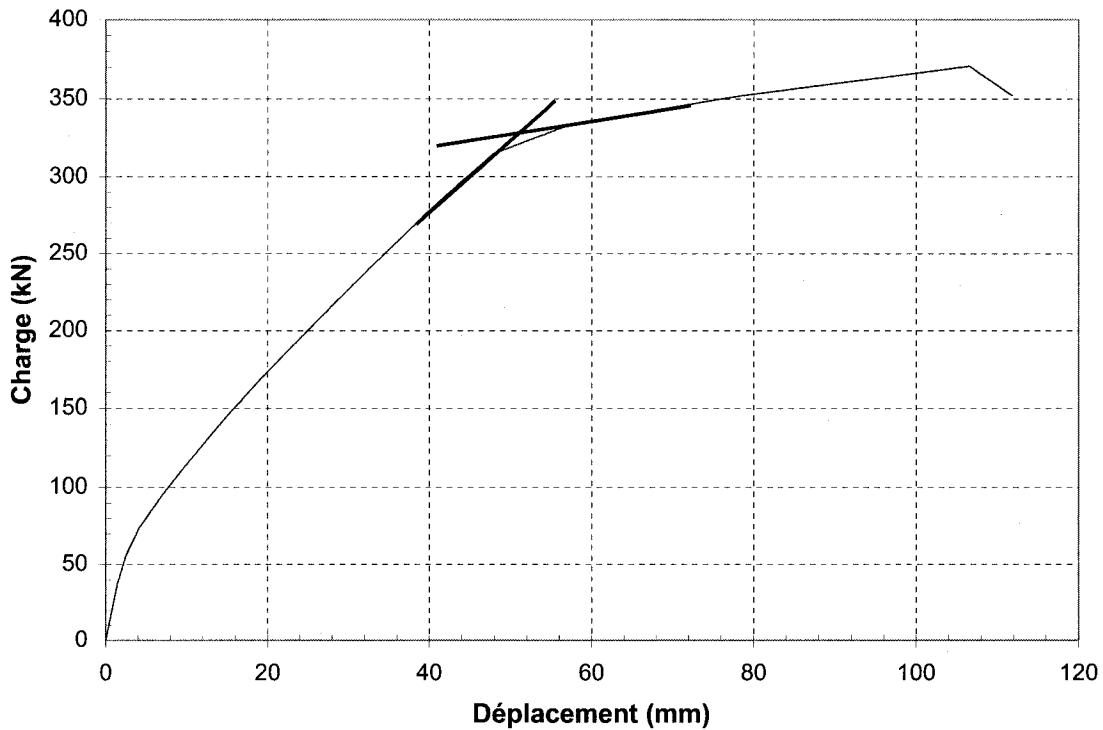
Figure 4.36 – Détermination de la charge de plastification des barres d’ancrage

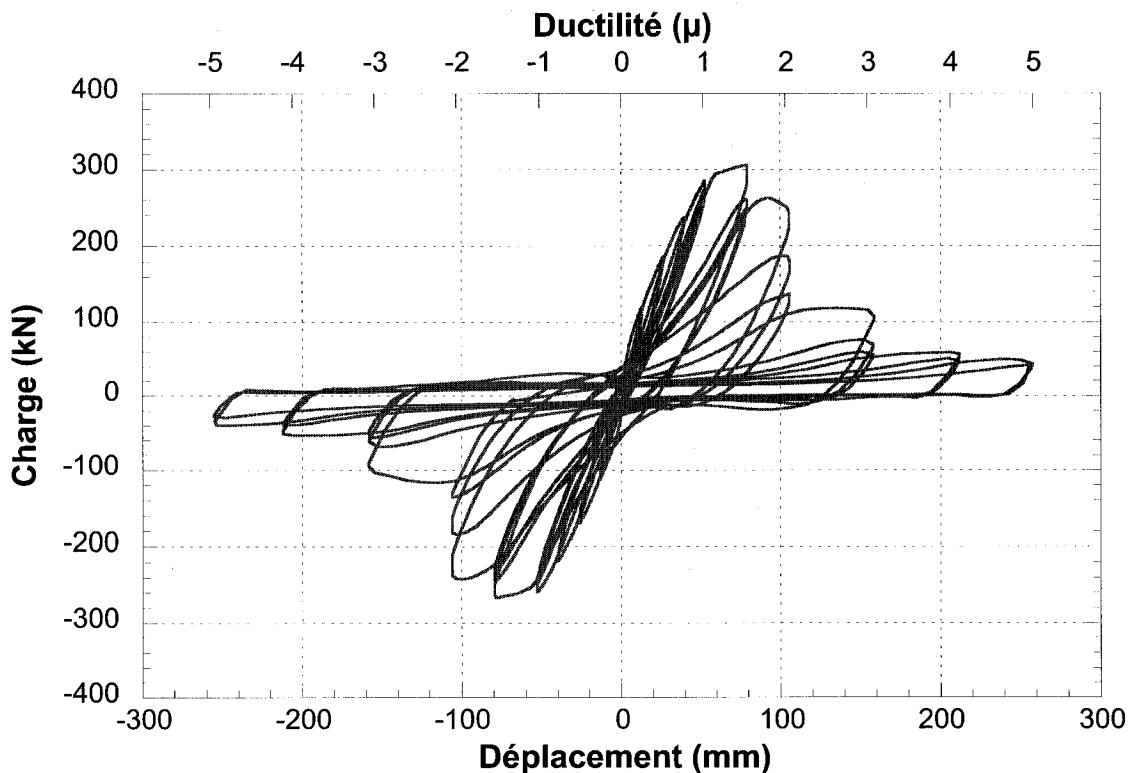
Figure 4.37 – Graphique charge-déplacement de S1 à la fin de l'essai

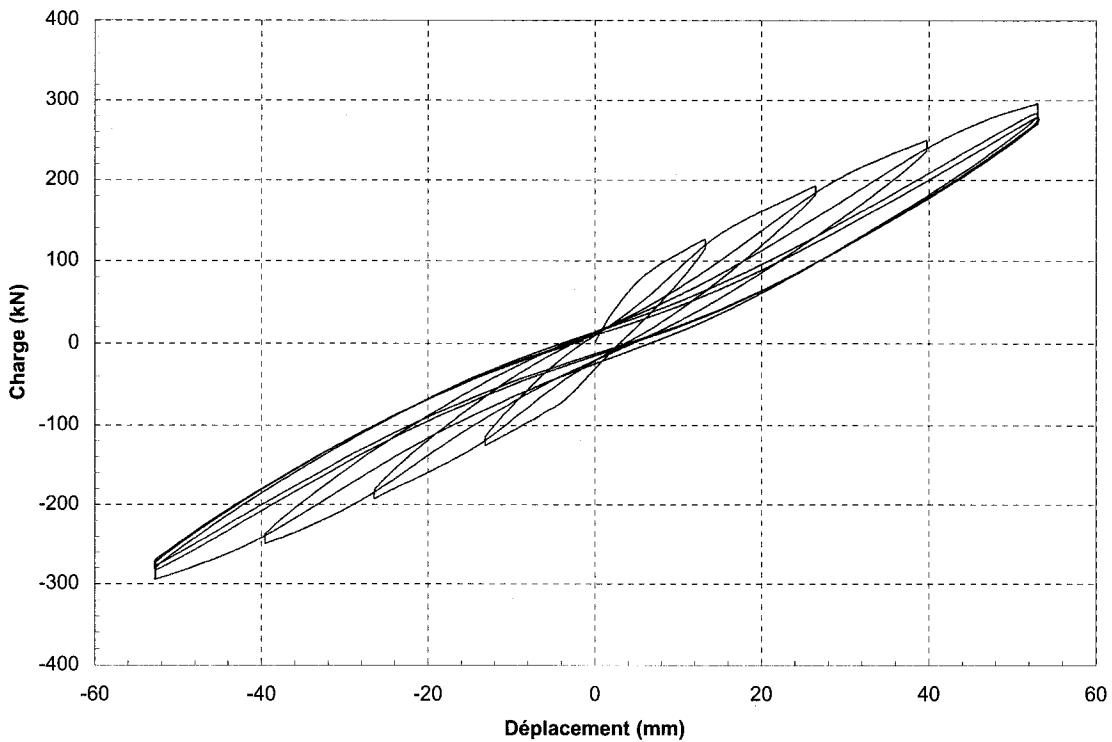
Figure 4.41 – Graphique charge-déplacement de S3 après les cycles à $\mu=1$

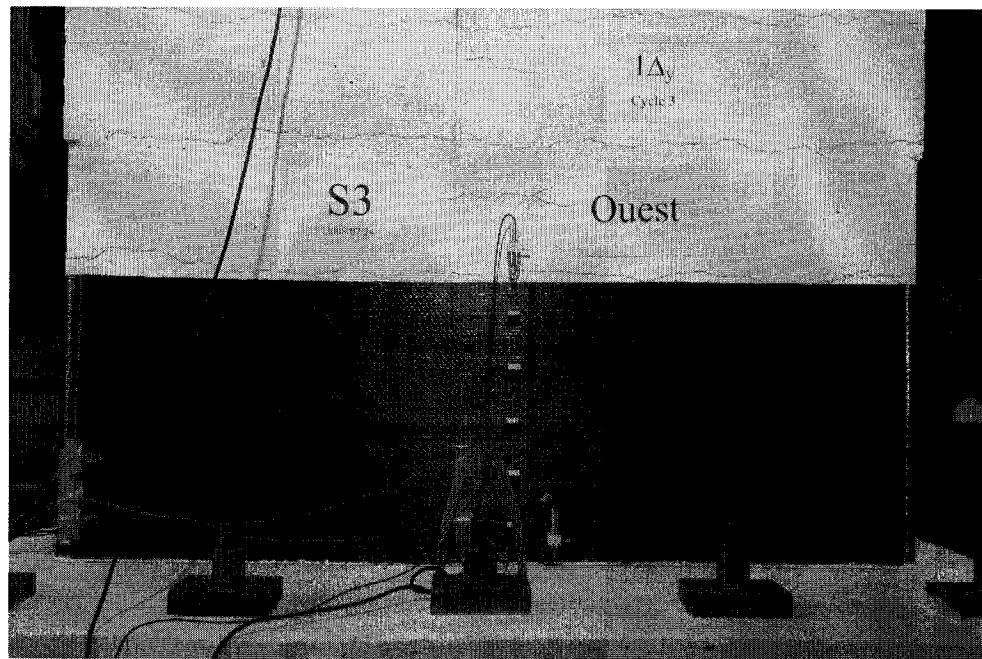
Figure 4.42 – Photo de la face ouest de S3 après les cycles à $\mu=1$

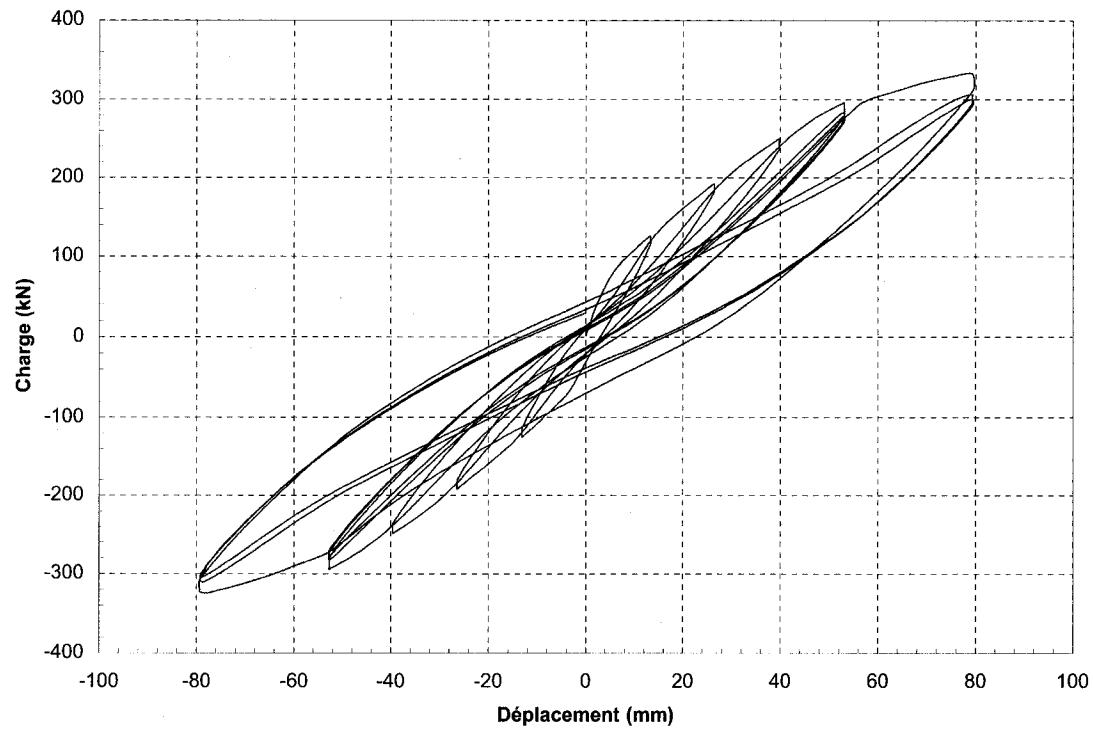
Figure 4.43 – Graphique charge-déplacement de S3 après les cycles à $\mu=1.5$

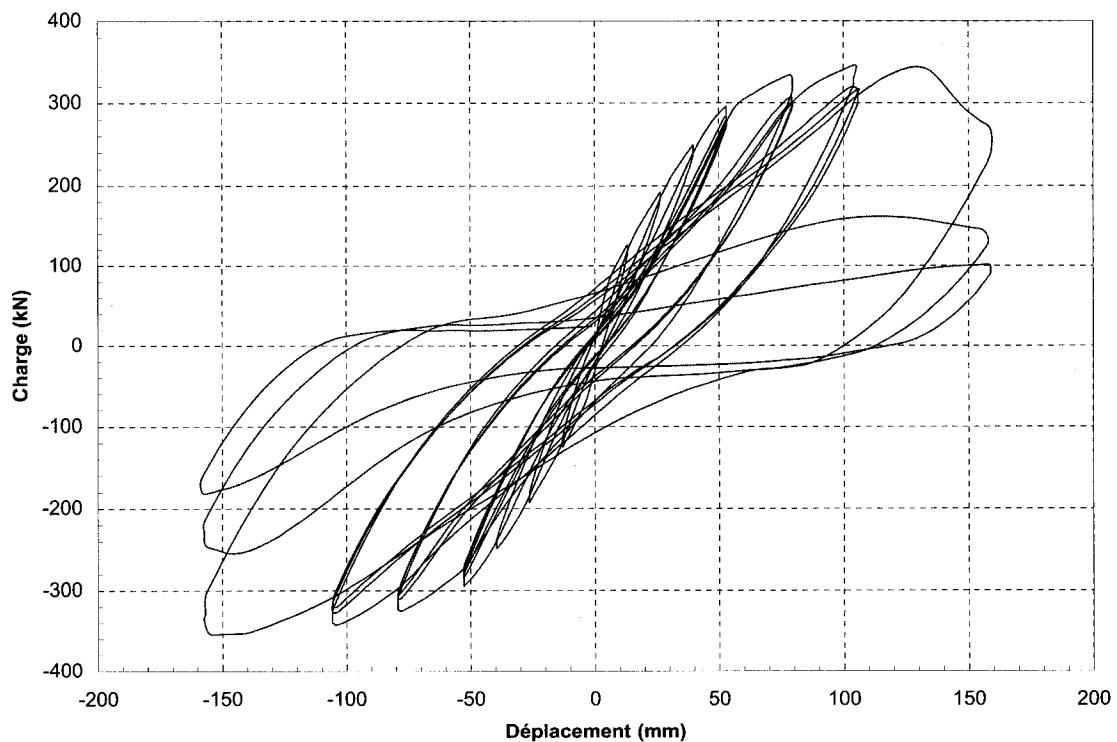
Figure 4.45 – Graphique charge-déplacement de S3 après les cycles à $\mu=3$

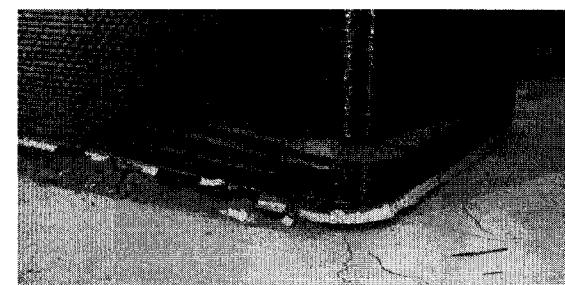
Figure 4.51 – agrandissement du coin sud-ouest de S3 à la fin de l'essai

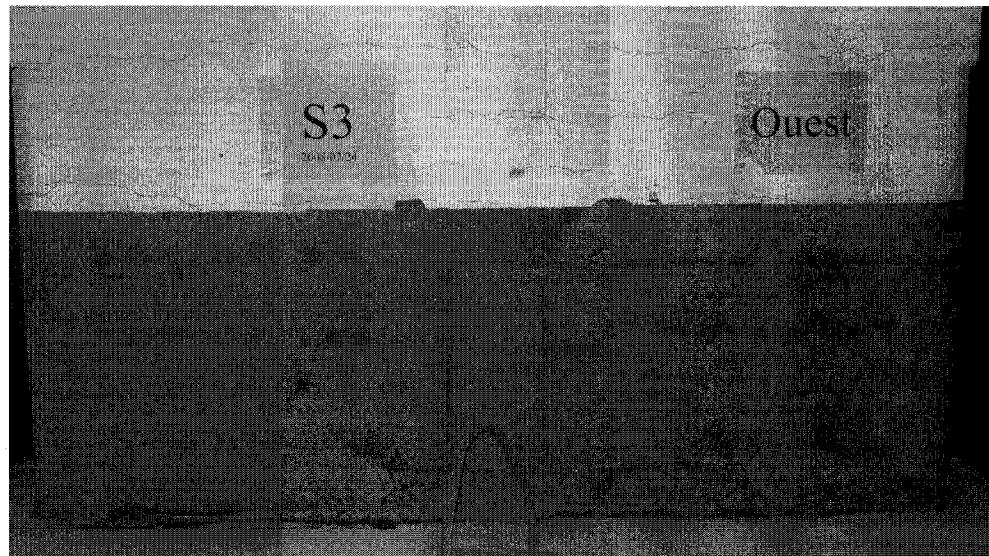
Figure 4.52 – Etat du pilier 3 une fois le renforcement arraché

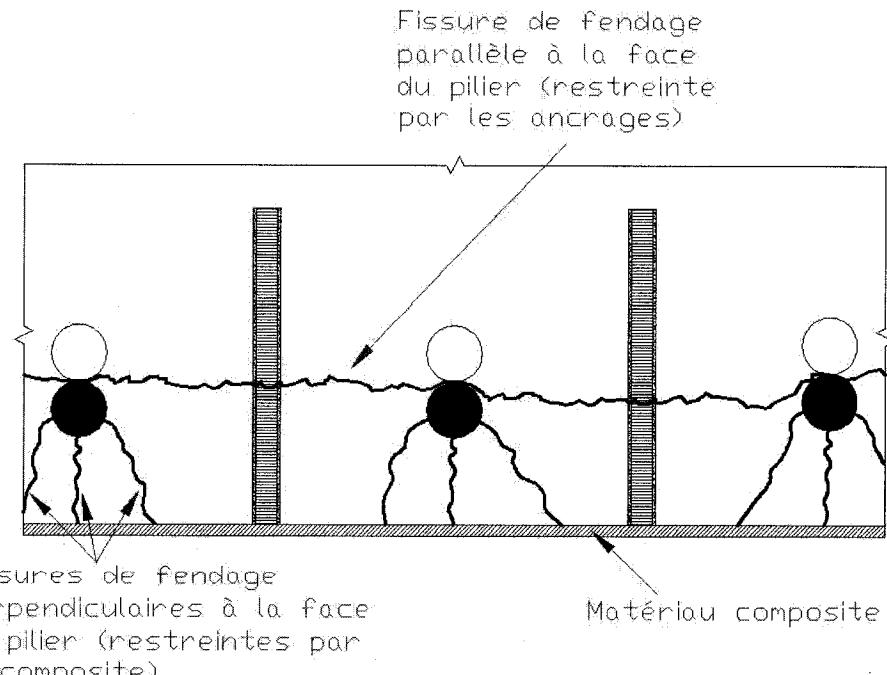
Figure 4.53 – Renforcement d'un pilier à l'aide d'ancrages et de matériau composite
