RÉHABILITATION SISMIQUE DES PILIERS DE PONTS RECTANGULAIRES À
L'AIDE DE CHEMISES EN PRFC

LOUIS-PHILIPPE CHARTRAND
DÉPARTEMENT DES GÉNIES CIVIL, GÉOLOGIQUE ET DES MINES
ÉCOLE POLYTECHNIQUE DE MONTRÉAL

MÉMOIRE PRÉSENTÉ EN VUE DE L'OBTENTION
DU DIPLÔME DE MAÎTRISE ÈS SCIENCES APPLIQUÉES
(GÉNIE CIVIL)
AVRIL 2009

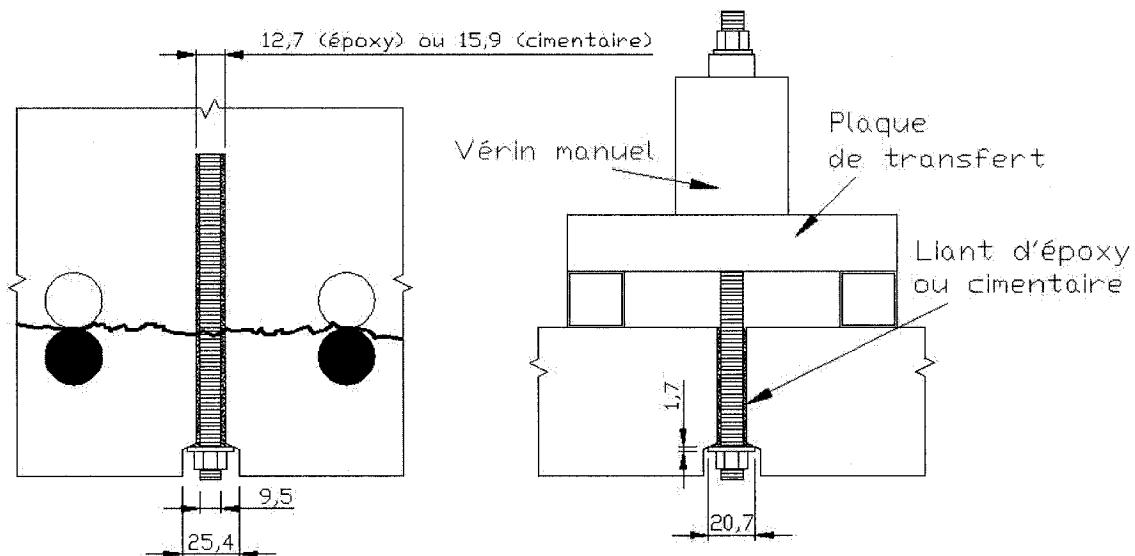
Figure 4.62 – Schéma du montage expérimental de la dernière série d'essai des tests d'ancrages

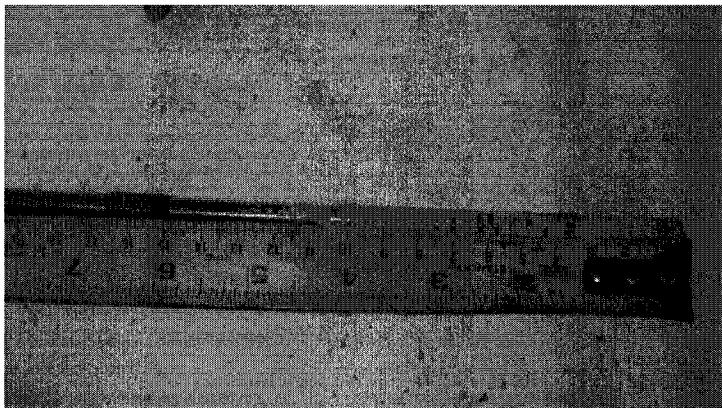
Figure 4.63 – Photo d'une tige d'ancrage cimentaire après l'essai sur une profondeur de 150 mm

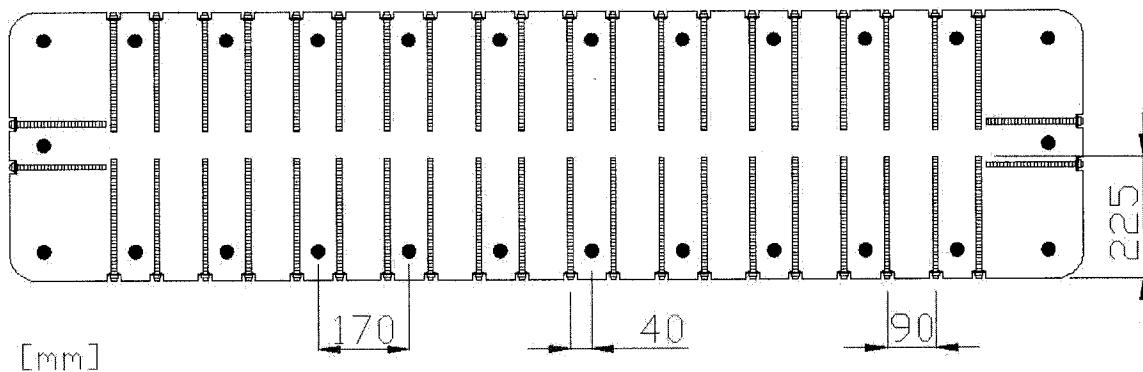
Figure 4.64 – Coupe transversale du renforcement utilisé pour S4

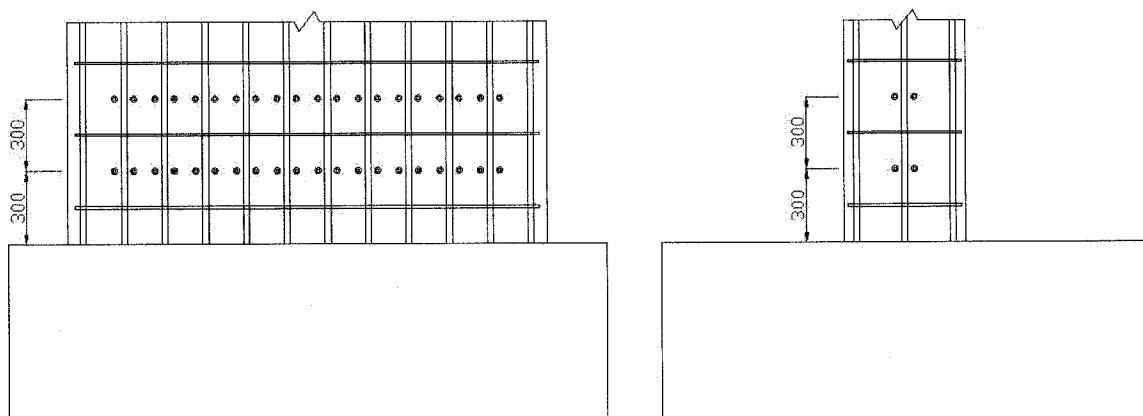
Figure 4.65 – Vue en élévation du renforcement utilisé pour S4

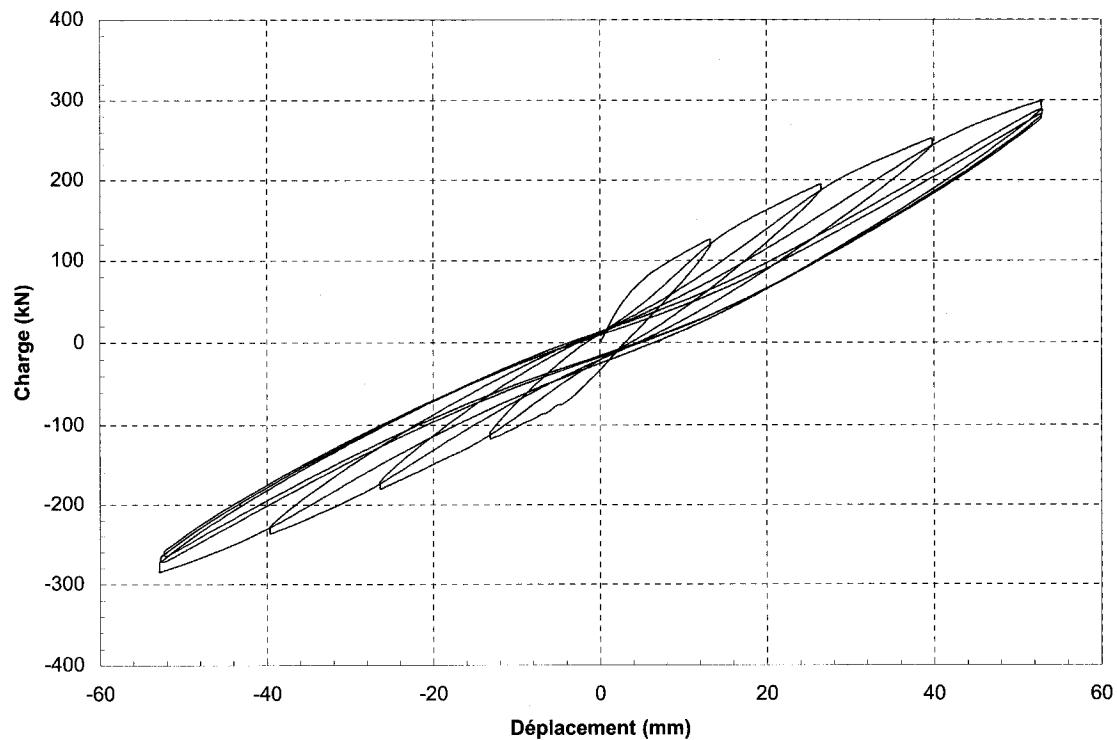
Figure 4.73 – Graphique charge-déplacement de S4 après les cycles à $\mu=1$

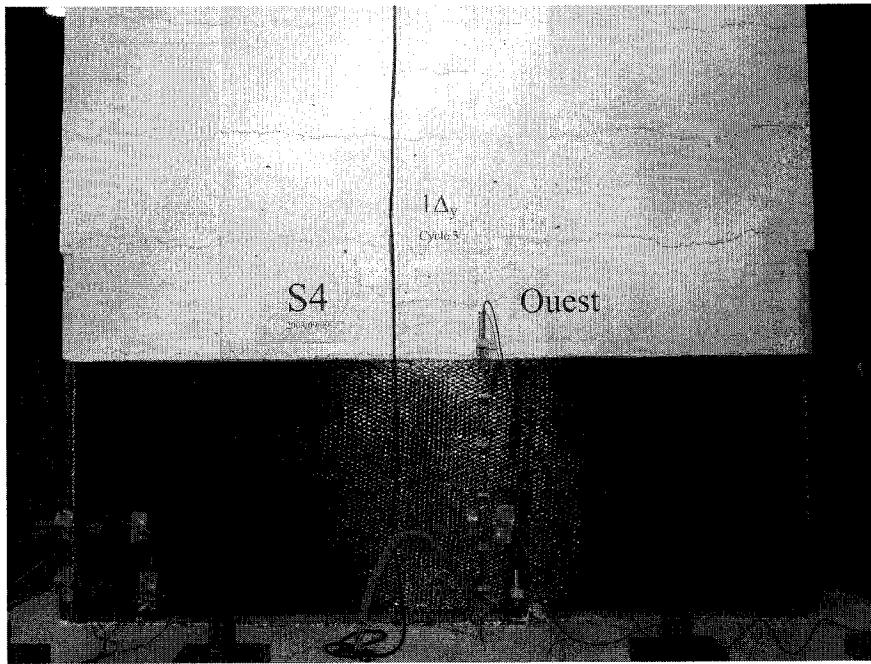
Figure 4.74 – Photo de la face ouest de S4 après les cycles à $\mu=1$

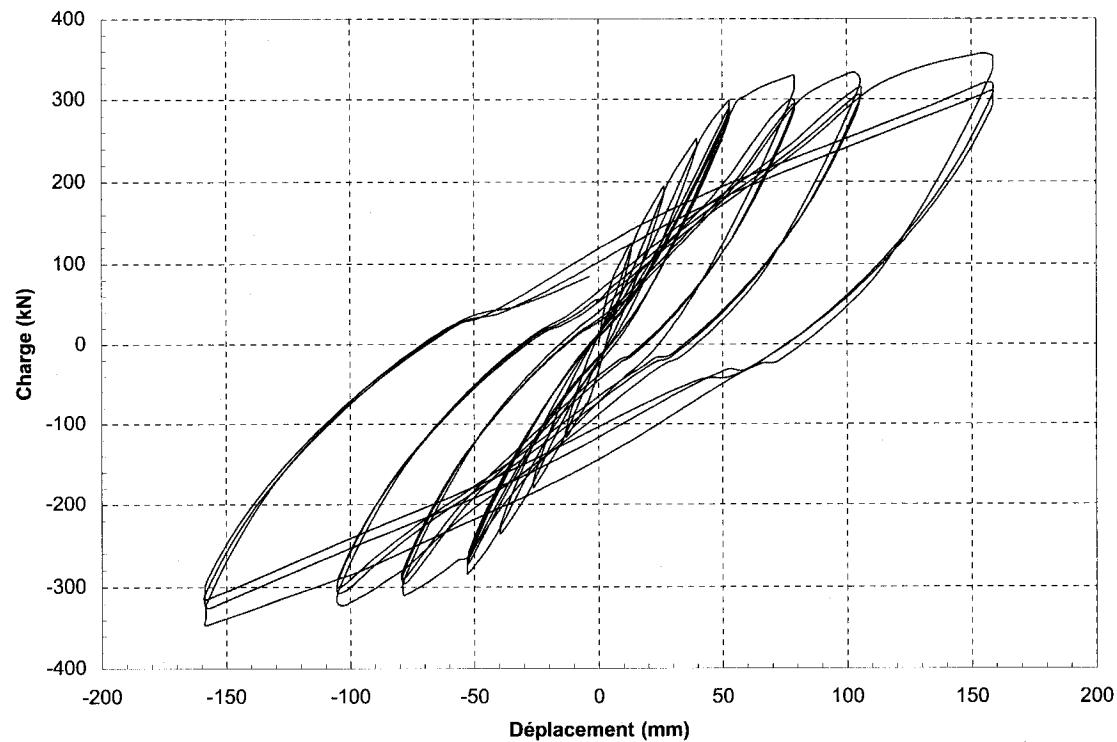
Figure 4.75 – Graphique charge-déplacement de S4 après les cycles à $\mu=3$

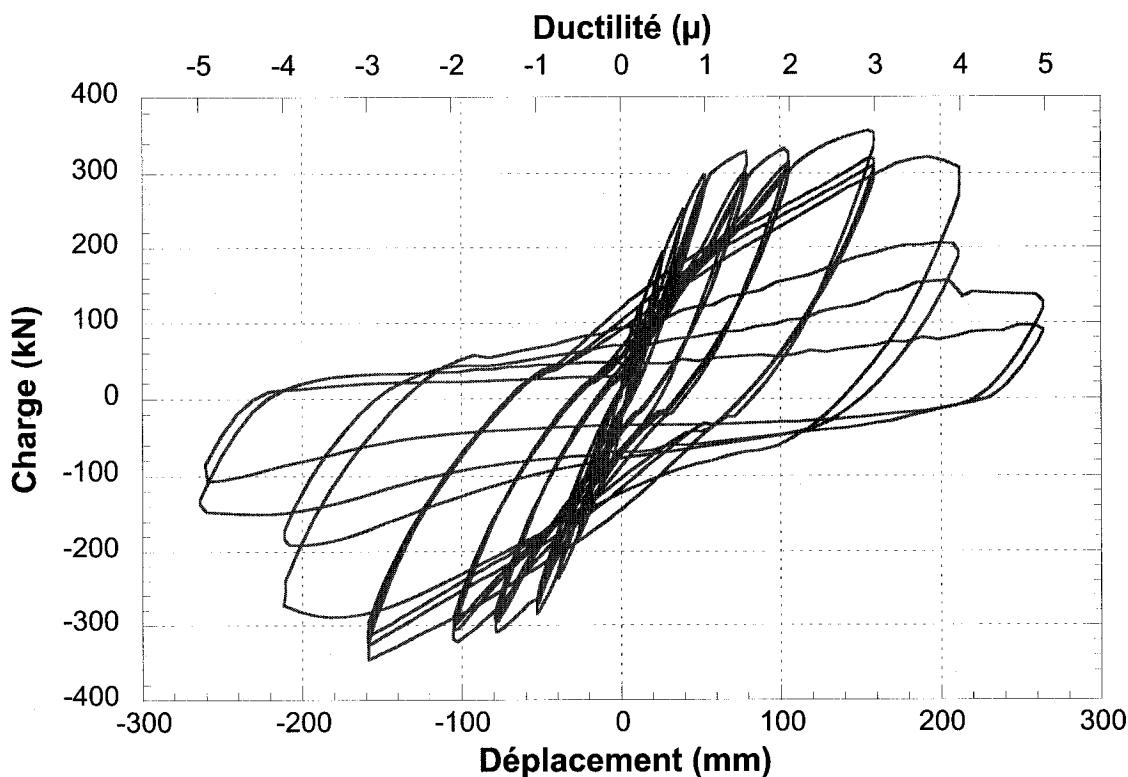
Figure 4.77 – Graphique charge-déplacement de S4 à la fin de l'essai

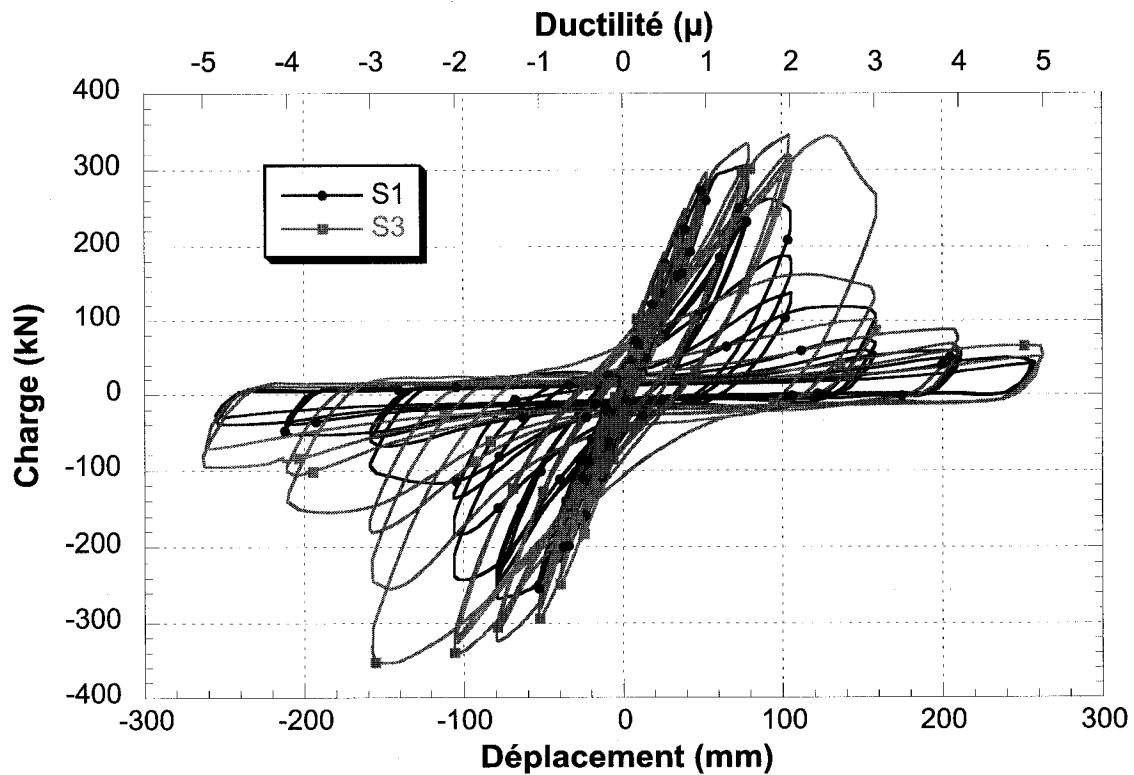
Figure 4.81 – Graphique comparatif de l'hystérèse de S3 et de S1

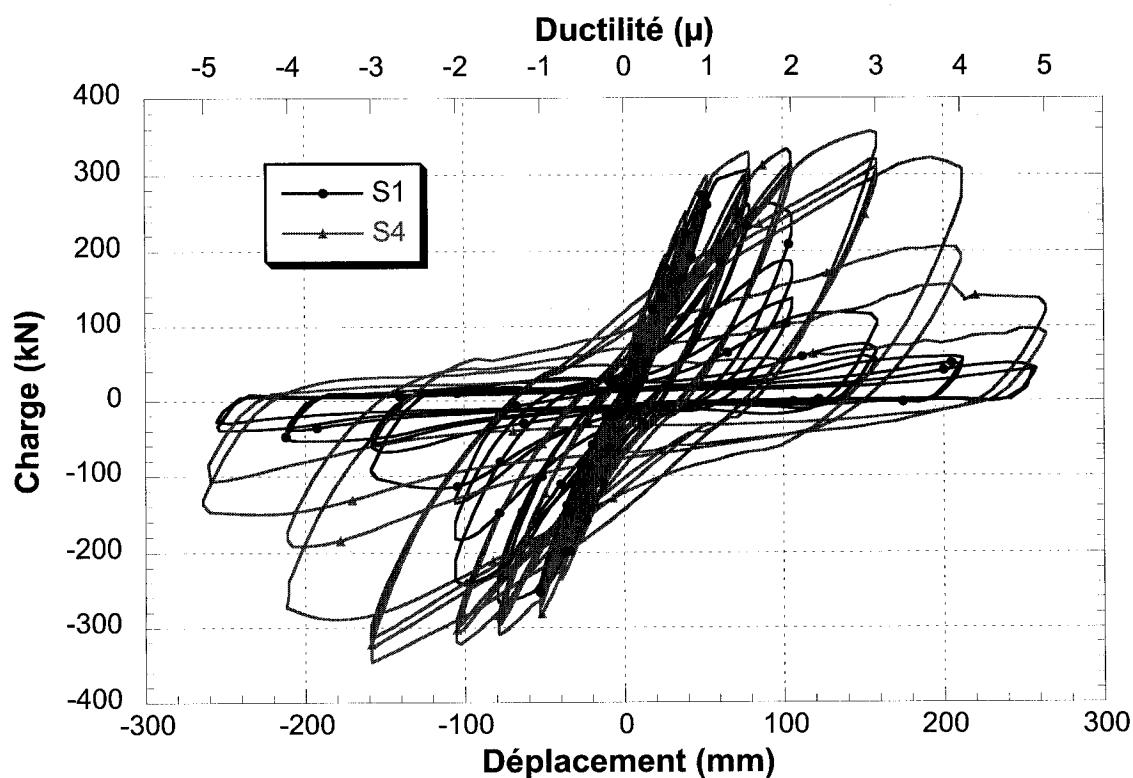
Figure 4.82 – Graphique comparatif de l'hystérèse de S4 et de S1

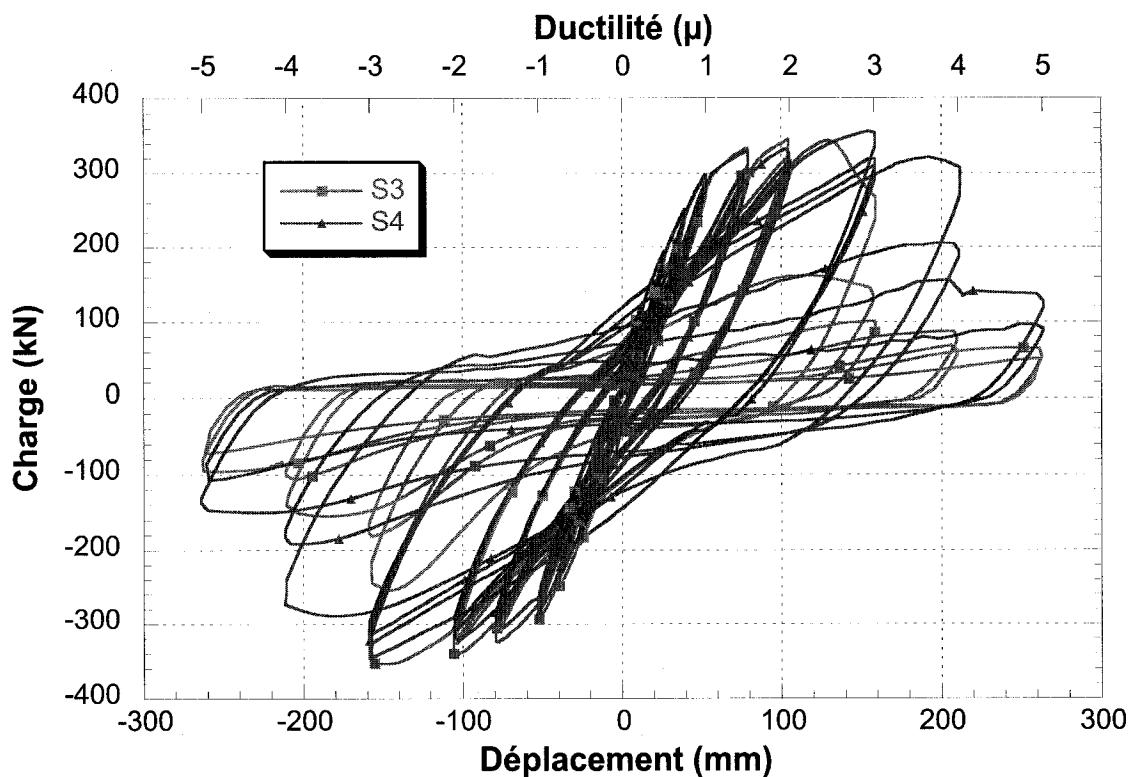
Figure 4.83 – Graphique comparatif de l'hystérèse de S4 et de S3

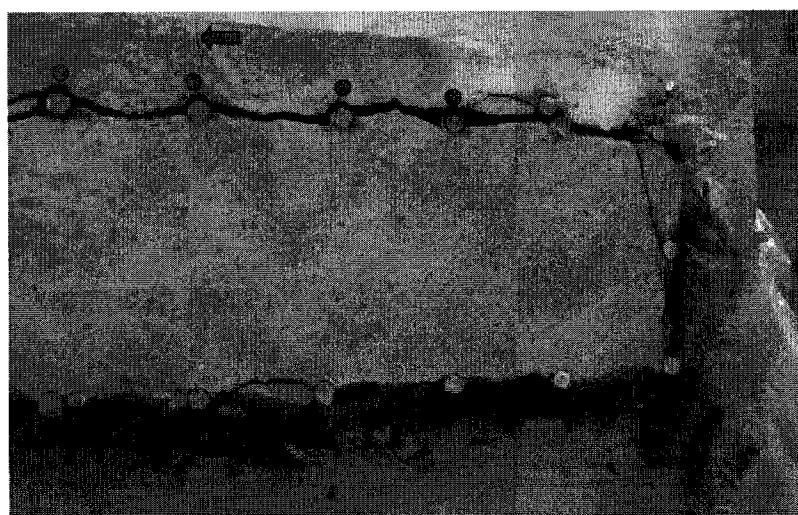
Figure 4.88 – Coupe de S1 (selon Boucher-Proulx, 2008)

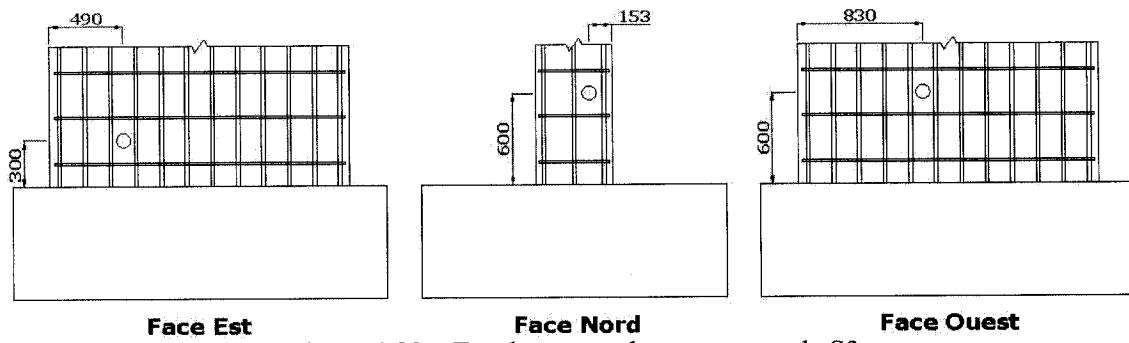
Figure 4.89 – Emplacement des carottages de S3

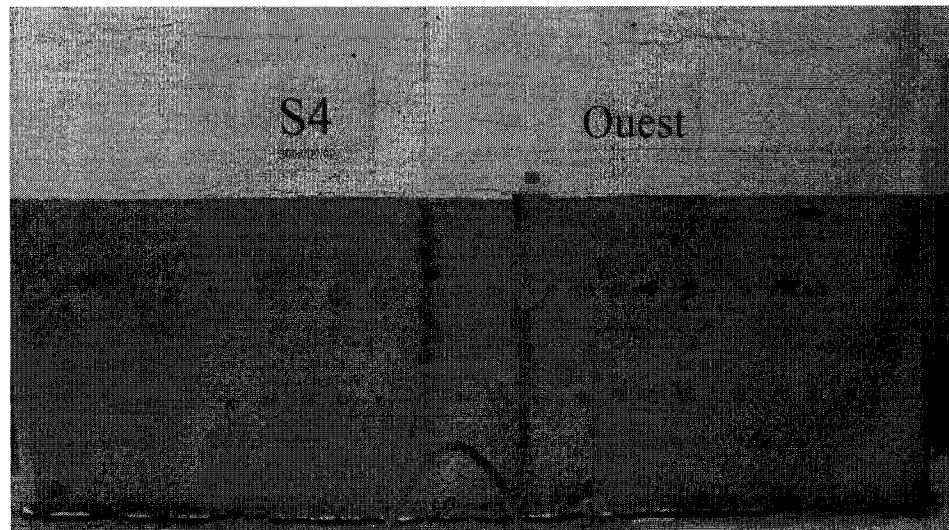
Figure 4.92 – Photo de la face ouest de S4 après avoir enlevé le renforcement

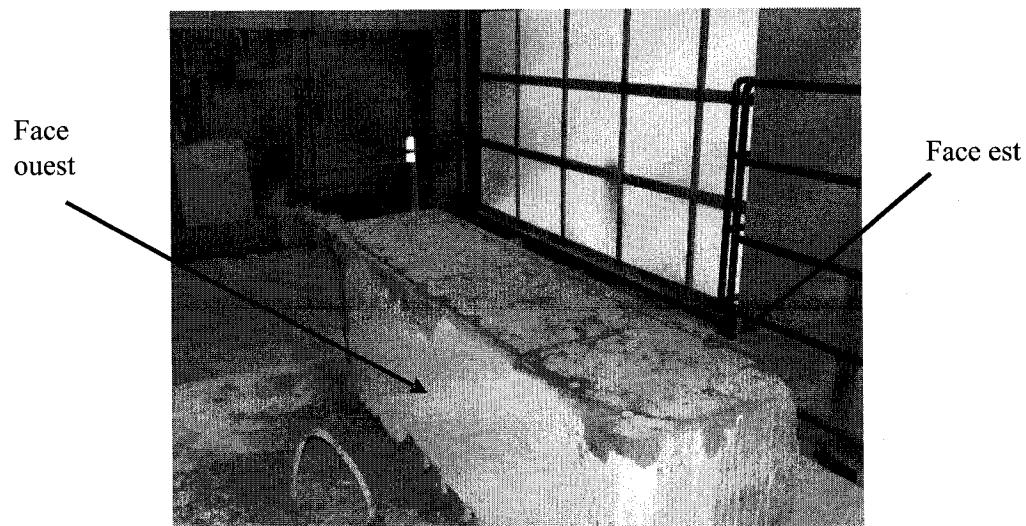
Figure 4.96 – Coupe du spécimen 3

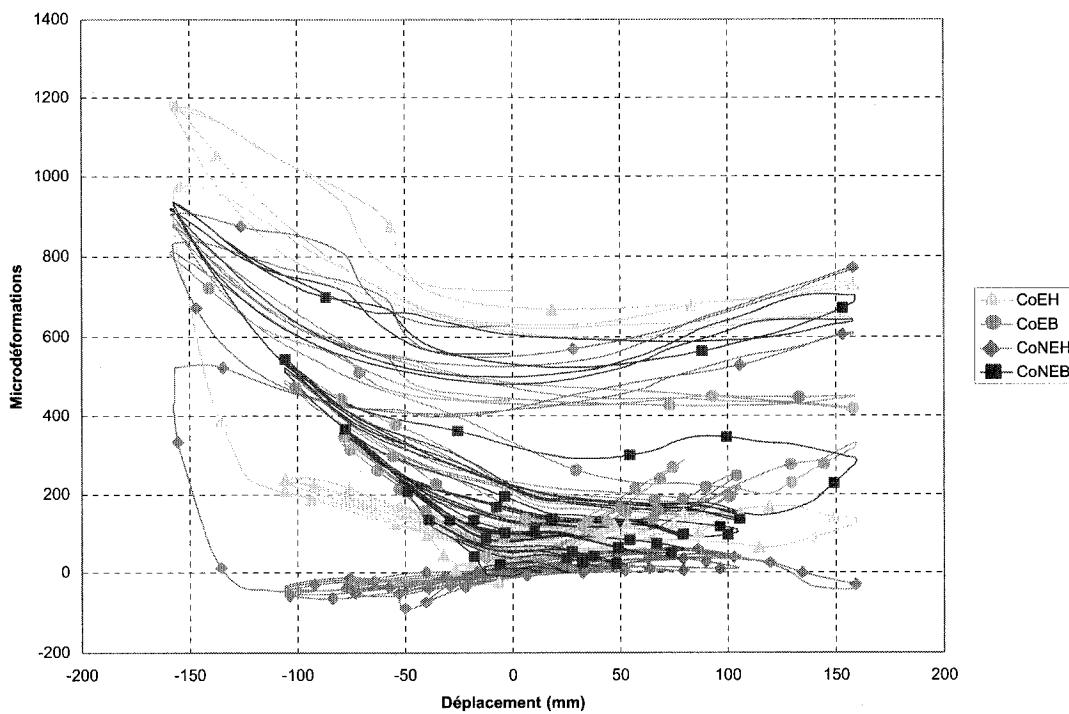
Figure 4.112 – Graphique des déformations de l'est du renforcement de S3 à la fin de $\mu=3$

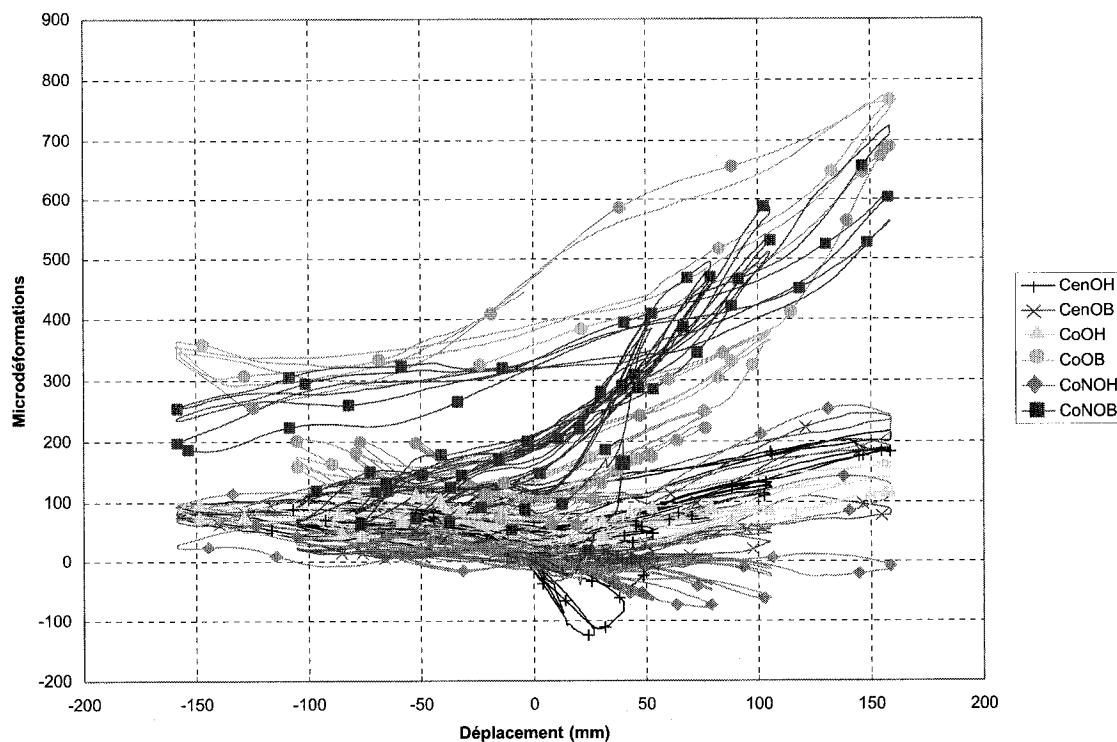
Figure 4.113 – Graphique des déformations de l'ouest du renforcement de S4 à la fin de $\mu=3$
