ÉTUDE DE LA LONGUEUR D'ANCRAGE MINIMALE  
POUR LES ACIERS DE FLEXION LISSES  
DANS LES POUTRES EN BÉTON ARMÉ

OLIVIER GAILLET  
DÉPARTEMENT DES GÉNIES CIVIL, GÉOLOGIQUE ET DES MINES  
ÉCOLE POLYTECHNIQUE DE MONTRÉAL

MÉMOIRE PRÉSENTÉ EN VUE DE L'OBTENTION  
DU DIPLÔME DE MAÎTRISE EN SCIENCES APPLIQUÉES  
(GÉNIE CIVIL)

MAI 1999

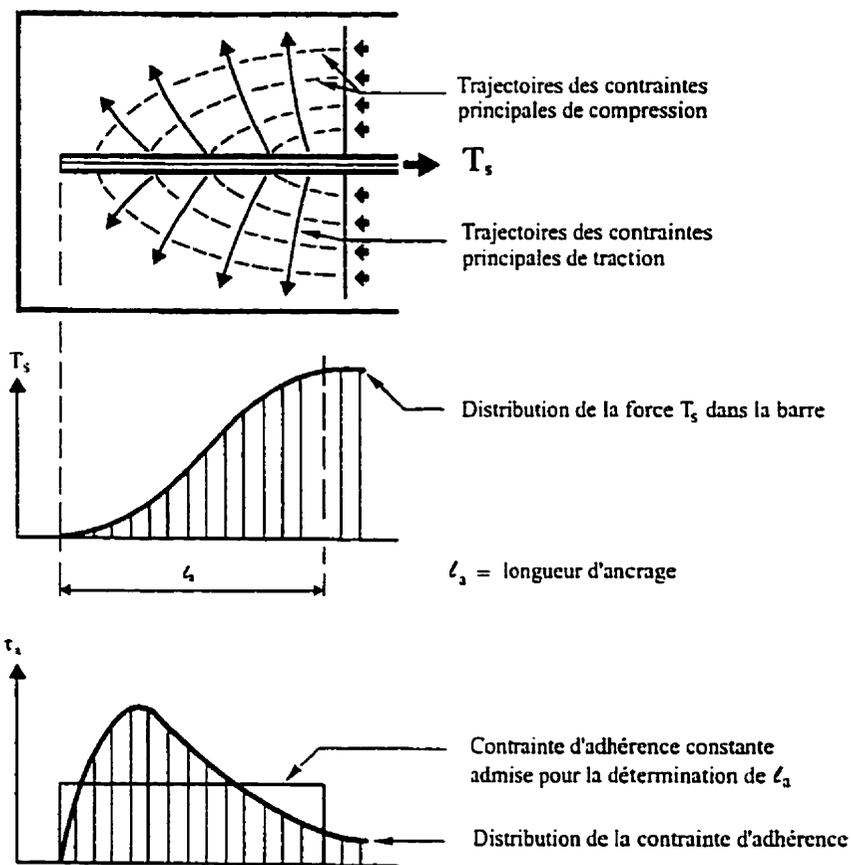
Le moyen le plus simple d'ancrer une barre est de la prolonger et d'assurer ainsi le transfert des efforts par l'adhérence de la barre dans le béton. La répartition des contraintes dans le béton et dans l'acier sur la longueur d'ancrage de la barre est schématisée à la figure 1.2. On peut également tracer l'évolution de la contrainte d'adhérence acier-béton le long de l'ancrage.

Figure 1.2: Distribution des contraintes béton-acier.

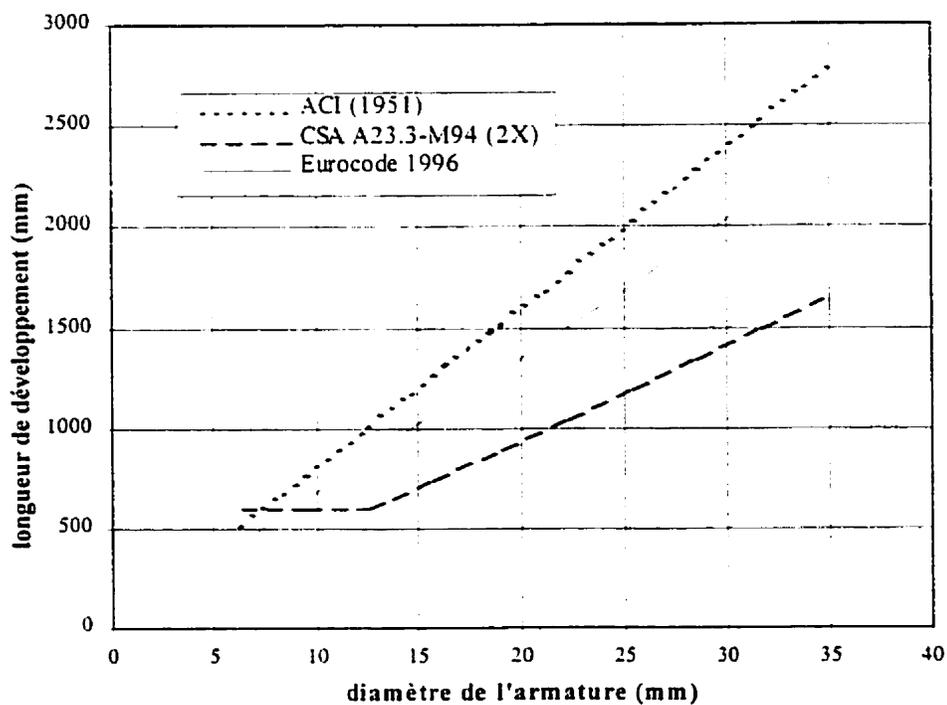
Encore de nos jours, l'EuroCode 1994/96 utilise exactement la même équation que celle utilisée par la norme ACI (équation [2-3]) pour définir les longueurs de développement, cependant la contrainte d'adhérence permise varie, en fonction de la qualité du béton, de 0,9 et 1,7 MPa. La faible variation de l'adhérence en fonction de la qualité du béton témoigne bien de l'influence secondaire de ce paramètre. La figure 2.3 présente graphiquement les résultats des trois méthodes de calcul ( $f_y = 325$  MPa et  $f'_c = 25$  MPa).

**Figure 2.3: Comparaison des méthodes de calcul de la longueur de développement.**

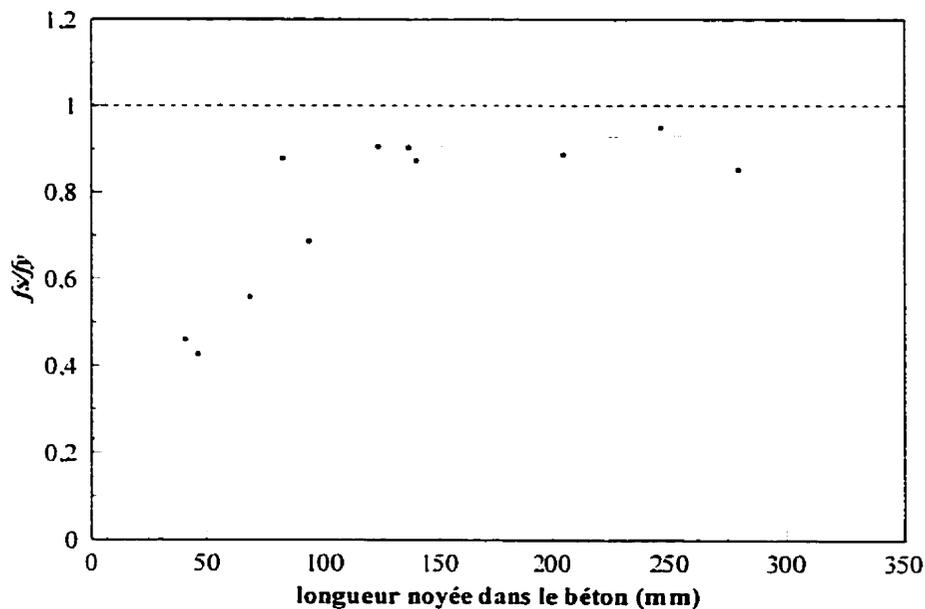
La compilation sur les barres de 6,35 mm comptait 42 essais distincts dont la longueur noyée équivalente (25 MPa) variait entre 41,0 et 408,9 mm. À partir de la figure 2.4, il est possible de distinguer que pour le point correspondant à une longueur noyée de 123 mm il a été possible, à toutes fins pratiques, de développer la limite élastique de l'armature ( $f_y$ ). La totalité des essais répertoriés sur les barres de 6,35 mm provenaient d'une étude effectuée en 1937 par l'Université de l'Iowa (Gilkey et al., 1955), une étude qui portait sur la différence d'adhérence développée entre des armatures conventionnelles et des fils de précontrainte de même diamètre

**Figure 2.4: Adhérence en fonction de la longueur noyée pour des armatures de 6,35 mm de diamètre.**

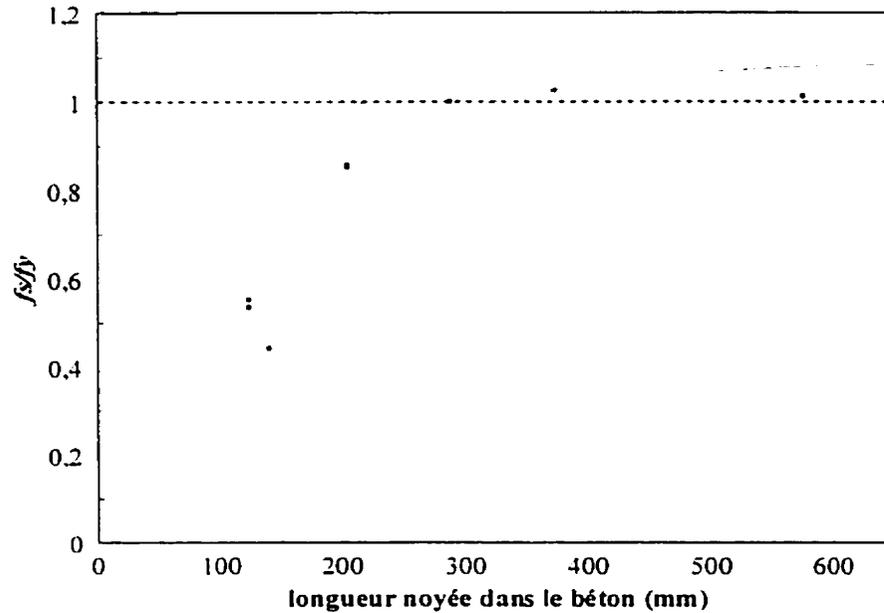
( $\bar{\ell}_{dev}$ ) issue du traitement statistique des données était de 284 mm pour un écart-type ( $\sigma$ ) de 40.2 mm. La valeur de longueur de développement présentant un intervalle de confiance de 95% ( $\ell_{dev(95\%)}$ ) était de 349 mm.

**Figure 2.5: Adhérence en fonction de la longueur noyée pour des armatures de 9,525 mm de diamètre.**

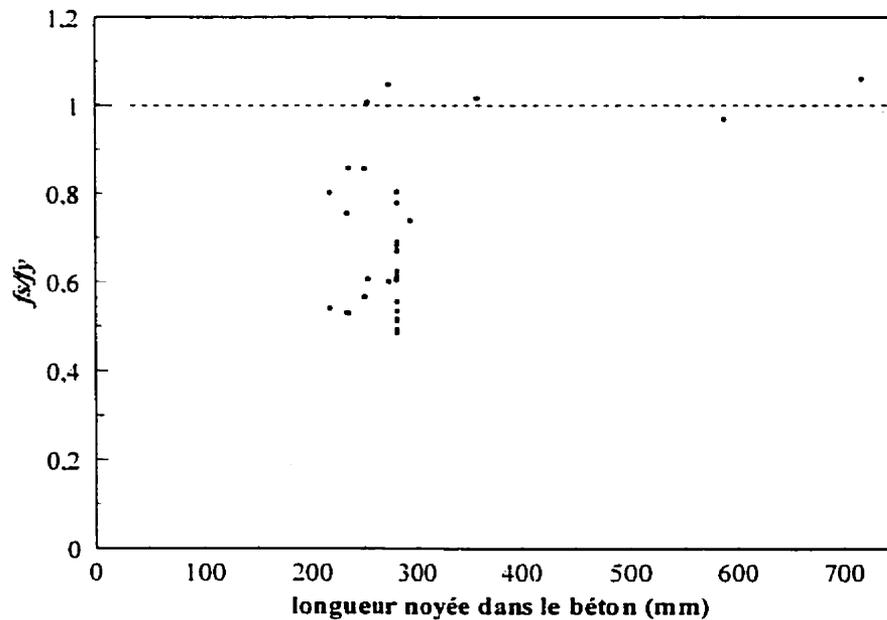
En ce qui concerne les armatures de 15,875 mm de diamètre, plus d'une cinquantaine d'essais furent répertoriés. Malgré cette quantité considérable de résultats, seuls 8 essais atteignirent la limite élastique de l'armature et aucun d'entre eux ne la surpassa de plus de 6%. La longueur minimale expérimentale pour laquelle on a atteint la limite élastique de l'armature fut 253 mm.

**Figure 2.6: Adhérence en fonction de la longueur noyée pour des armatures de 15,875 mm de diamètre.**

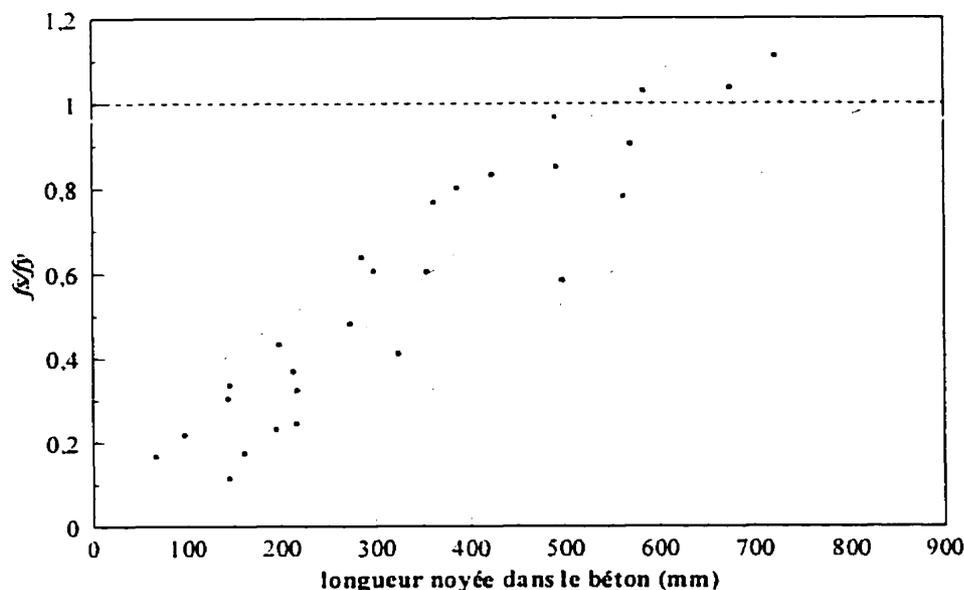
On notera que les résultats sont remarquablement bien étalés en ce qui a trait à la longueur de développement et que la tendance, présentée à la figure 2.7, est bien nette.

**Figure 2.7: Adhérence en fonction de la longueur noyée pour des armatures de 19,05 mm de diamètre.**

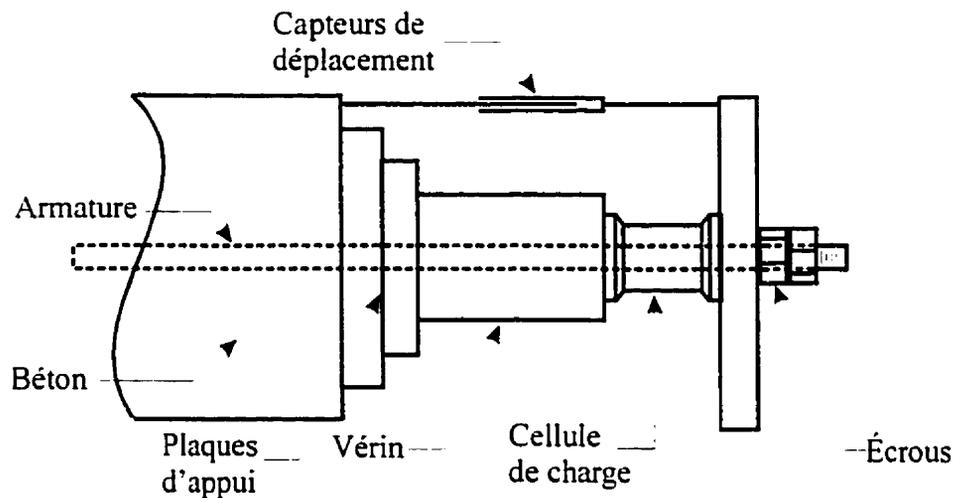
En ce qui a trait aux déplacements, ceux-ci devaient être lus d'une façon précise et continue. L'utilisation de capteurs de déplacement était toute indiquée. La lecture du déplacement de l'extrémité chargée de la barre d'armature présentait un ennui majeur. En effet, il était impossible de prendre des lectures près de la ligne d'action du vérin et ceci dû à l'encombrement des systèmes d'appui qui étaient positionnés près du prisme de béton. Pour conserver une bonne précision sur les lectures de déplacement, deux capteurs ont été mis en parallèle et à égale distance de part et d'autre de la barre. Cette disposition a permis de minimiser l'erreur liée à un manque de rectitude et de parallélisme entre l'axe de la barre et l'axe selon lequel avait lieu la traction. La disposition des capteurs de déplacement est clairement indiquée sur la figure 3.2.

**Figure 3.2: Disposition des éléments à l'extrémité chargée d'un spécimen d'arrachement.**

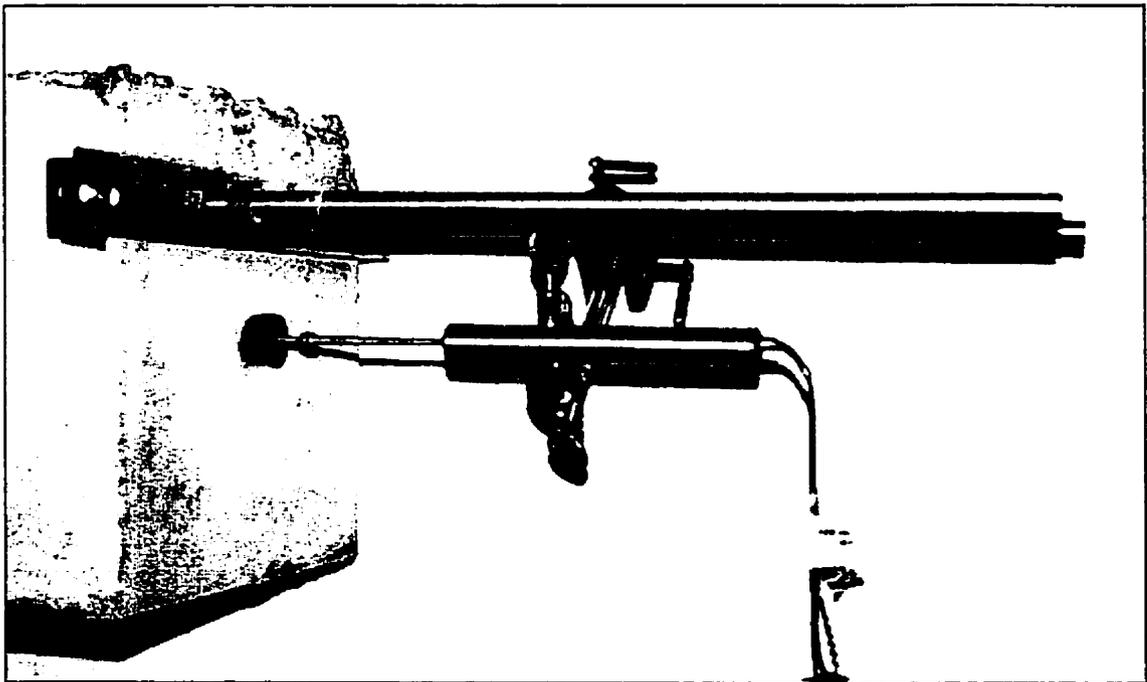
La mesure du déplacement de l'extrémité libre était primordiale puisqu'elle marquait la rupture complète de l'adhérence. Pour cette lecture, une attention toute particulière a été apportée sur la fixité de l'assemblage qui maintenait le capteur de déplacement au prisme de béton. Des pièces de bois étaient fixées de part et d'autre du prisme sur lesquels un support métallique très rigide était vissé de manière à ne permettre aucun déplacement. Par la suite l'ensemble était soigneusement inspecté et les assemblages serrés au maximum. De cette façon, la lecture de la première valeur de glissement ne pouvait provenir, que du glissement réel de l'armature. Une photographie de l'instrumentation est présentée à la figure 3.3.

**Figure 3.3: Disposition de l'instrumentation à l'extrémité libre d'un spécimen d'arrachement.**

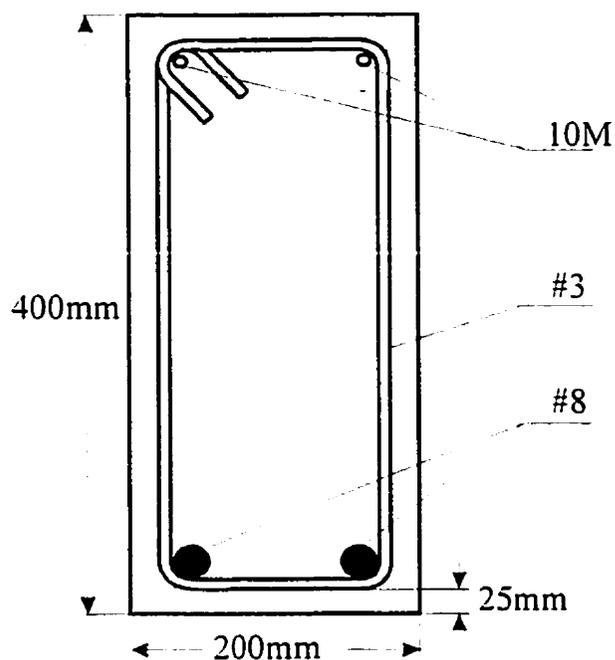
De plus, pour permettre une plus grande homogénéité des spécimens et réduire les effets d'échelle, tous les spécimens de poutre avec lit d'armature simple présentaient la même section. Deux barres d'armature, du même type que celui utilisé pour les essais d'arrachement, d'un diamètre de 25,4 mm et ayant une aire totale de 1013 mm<sup>2</sup> étaient situées à 48 mm (au centroïde) de la face inférieure de la section de béton. La section de béton était profonde de 400 mm et large de 200 mm pour une aire de 80 000 mm<sup>2</sup>. La figure 3.4 présente la section typique des spécimens de poutre.

**Figure 3.4: Section typique d'un spécimen de poutre.**

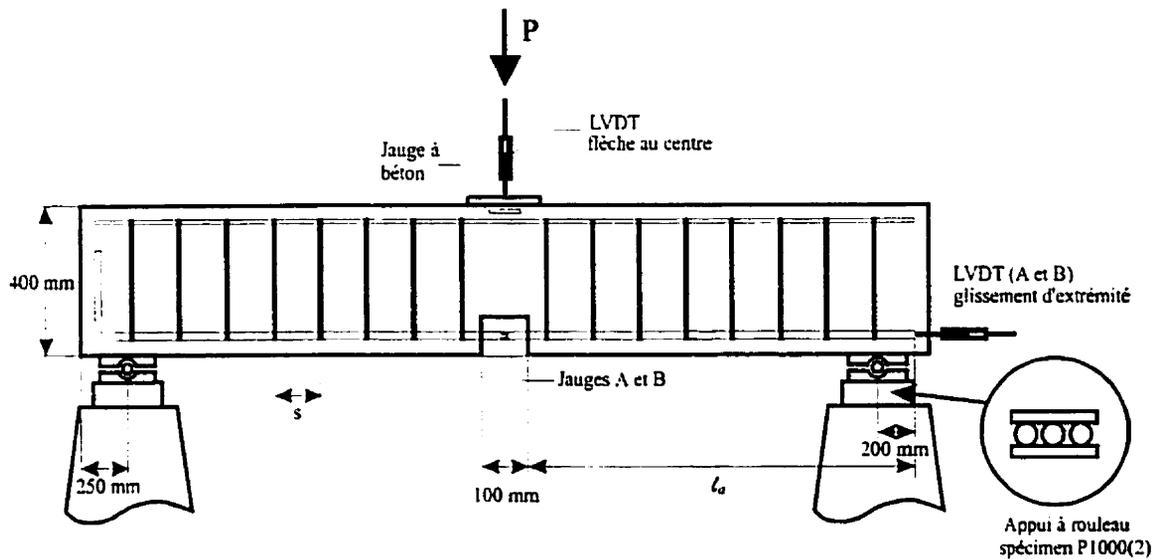
Toutes les poutres fabriquées pour la présente étude, à l'exception de la poutre avec lit d'armature interrompu, possédaient la même géométrie globale. La figure 3.5 présente l'allure générale ainsi que l'instrumentation des spécimens de poutre.

**Figure 3.5: Instrumentation typique d'un spécimen d'essai de flexion sur poutre avec lit d'armature simple.**

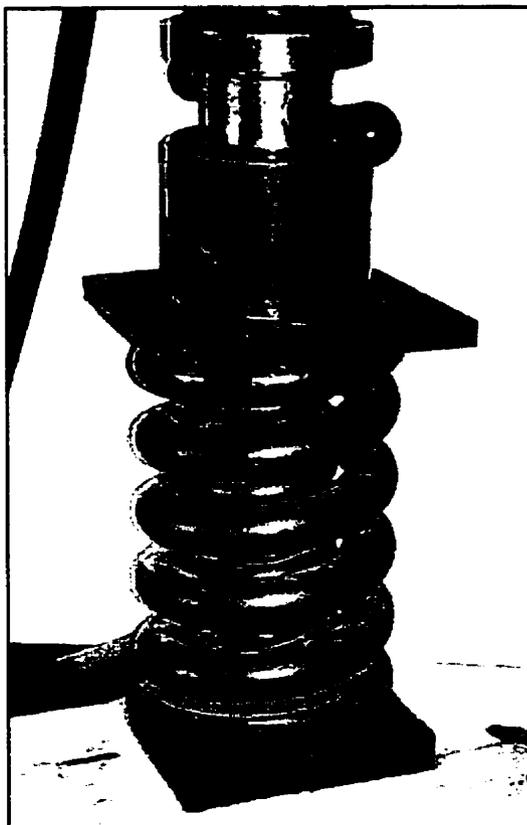
Pour les spécimens P1500, P2000 et P3000, un dispositif d'application de la charge était installé sur la poutre, sous le vérin. Cet appareil était constitué d'une plaque carrée d'acier de 250 mm de côté et de 25 mm d'épaisseur sur laquelle prenaient place deux ressorts inclus l'un dans l'autre. Ces deux ressorts étaient du type de ceux utilisés dans le transport ferroviaire, leur constante de rigidité conjuguée était de 1,43 kN/mm. Leurs sièges étaient plats et perpendiculaires à leur hauteur ce qui permettait de ne pas avoir recours à un système complexe pour les installer. L'appareil d'appui était complété par une seconde plaque de dimensions similaires à la première et sur laquelle venait s'appuyer le vérin. Pour sa part, le spécimen P1000, possédait un dispositif d'application de la charge conventionnel constitué d'une plaque d'acier de 25 mm d'épaisseur et de 100 mm de côté. La figure 3.9 présente la disposition des éléments de ce dispositif.

**Figure 3.9: Appareil de mise en charge à ressort.**

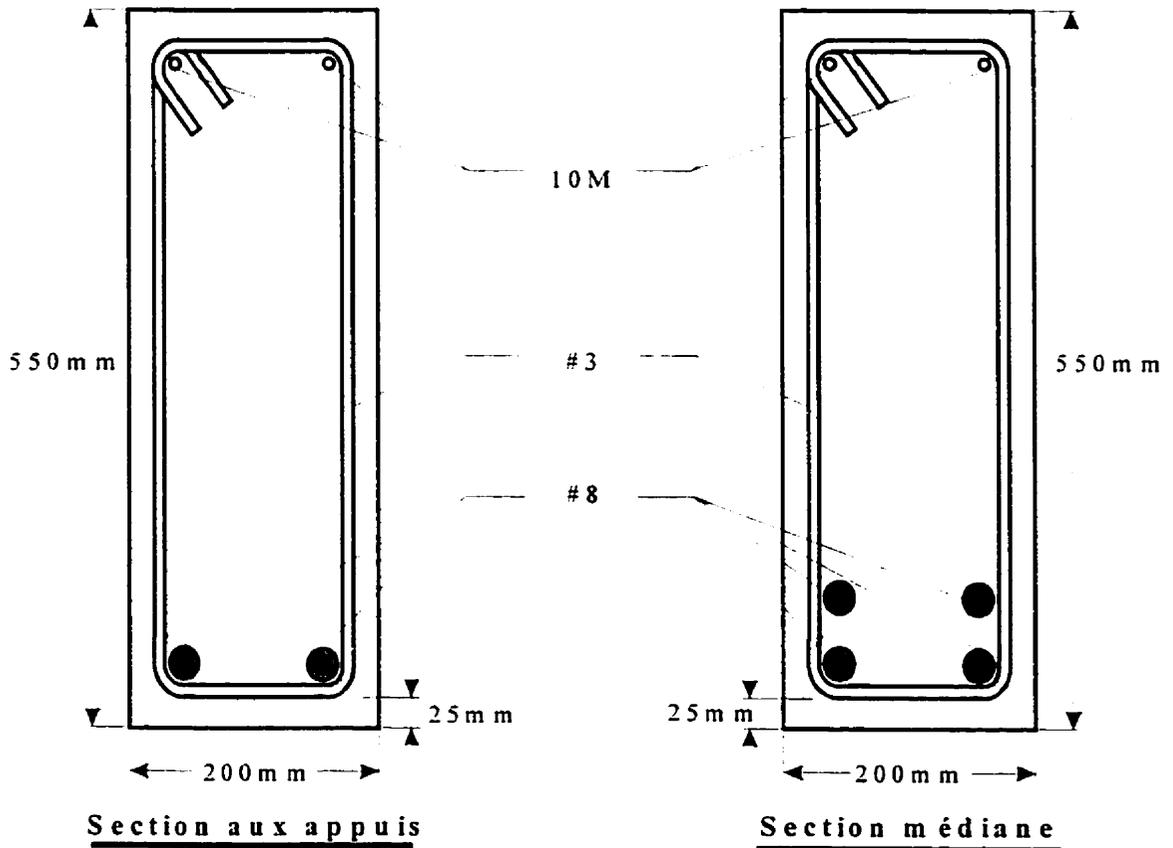
Comme les autres spécimens de poutre de l'étude, la section utilisée devait être représentative des dimensionnements généralement rencontrés en pratique pour des poutre de pont des années 1950. Cependant afin d'accommoder les deux lits d'armature (espacés de 25 mm) la profondeur de la section a été augmentée à 550 mm. La largeur a été conservée à 200 mm pour une aire de béton égale à 110 000 mm<sup>2</sup>. Les barres d'armatures, du même type que celles utilisées jusqu'à présent étaient au nombre de quatre pour la zone centrale et au nombre de deux près des appuis. La figure 3.10 présente les deux sections.

Figure 3.10: Sections du spécimen de poutre avec armature interrompue.

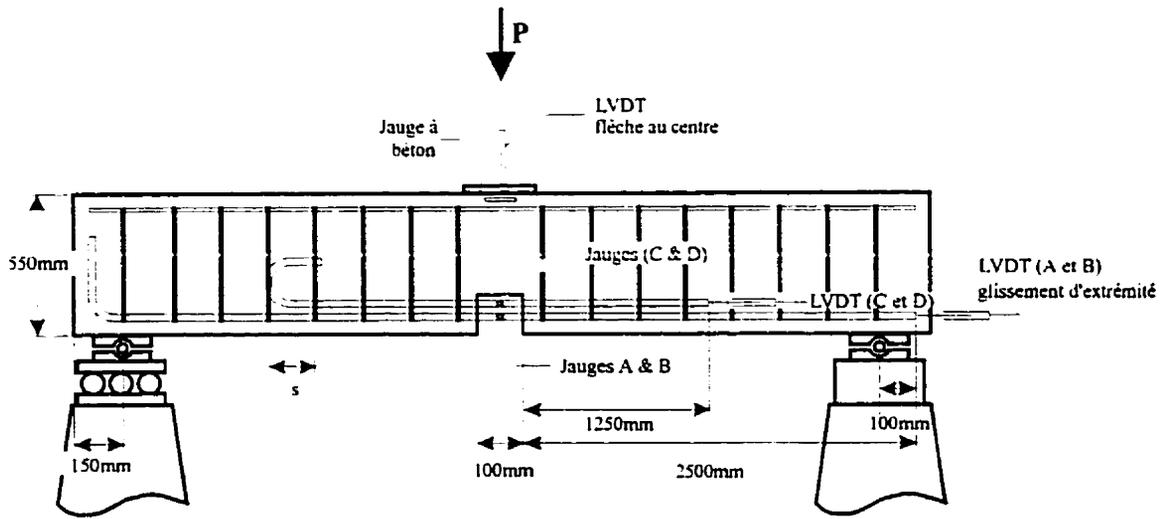
**Figure 3.12: Instrumentation du spécimen d'essai de flexion sur poutre avec lit d'armature interrompu.**

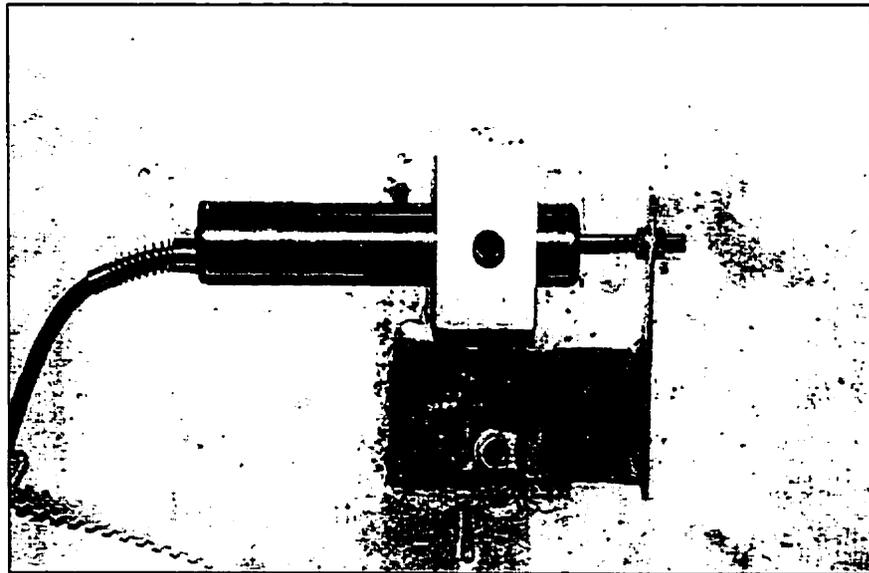
Comme sur les autres spécimens de poutres, le spécimen P4900 comportait des manchons aux extrémités droites des barres d'armature. Les barres d'armature interrompues en travée, de par leur position, nécessitaient des manchons recourbés vers l'extérieur de la poutre. Sur ces manchons, de part et d'autre du spécimen, étaient fixés des capteurs de déplacement par l'intermédiaire de plaques d'acier très rigides. Le capteur était ensuite fixé directement au-dessus de l'extrémité de la barre afin de minimiser le risque que ne se produise une fissure entre l'extrémité de la barre et l'ancrage du LVDT. La figure 3.14 présente le montage décrit ici.

**Figure 3.14: Capteur de déplacement mesurant le glissement des armatures interrompues en travée.**

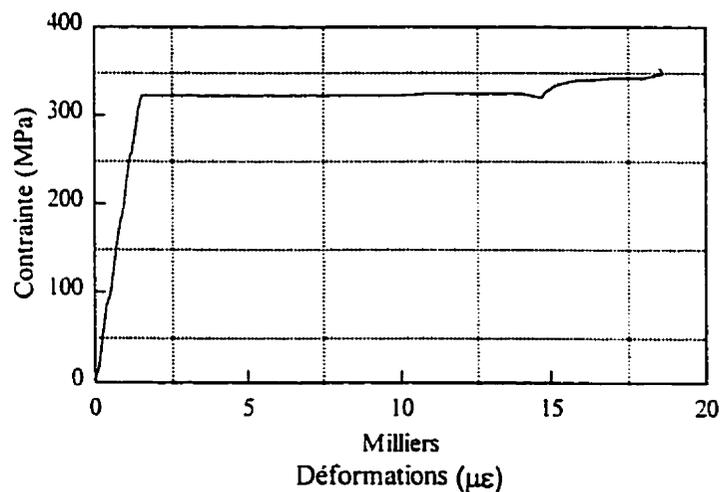
La figure 3.15 présente la relation contrainte-déformation observée à partir d'un essai de traction instrumenté. Ce graphique démontre la partie élastique de la courbe, ainsi que le plateau plastique et une partie de la zone d'écrouissage. On observe sur ce graphique une rupture franche entre la zone élastique et la zone plastique à une valeur de déformation de  $1650 \mu\epsilon$ . Cette déformation dans l'armature correspond à une contrainte de 323 MPa, ce qui confirme la valeur obtenue des autres essais de traction, soit 325 MPa. Du côté de la ductilité, cet acier semble posséder des propriétés plastiques intéressantes, le plateau ductile persiste pour une valeur de  $11\ 800 \mu\epsilon$ , soit une déformation de plus de 1%. La fin du chargement n'a pu être enregistrée puisque les jauges se sont détachées dû aux grandes déformations rencontrées.

**Figure 3.15: Relation contrainte-déformation de l'acier d'armature de flexion.**

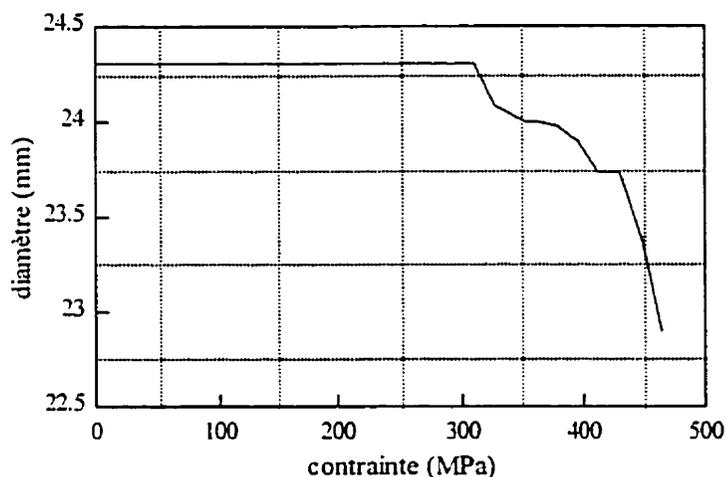
que cette limite est atteinte, le diamètre réduit d'une façon importante. Dans le cas présenté ici, le diamètre a subi une diminution de 5,8% alors que la contrainte est passée de 327 à 465 MPa.

**Figure 3.16: Effet de la contrainte sur le diamètre des armatures.**

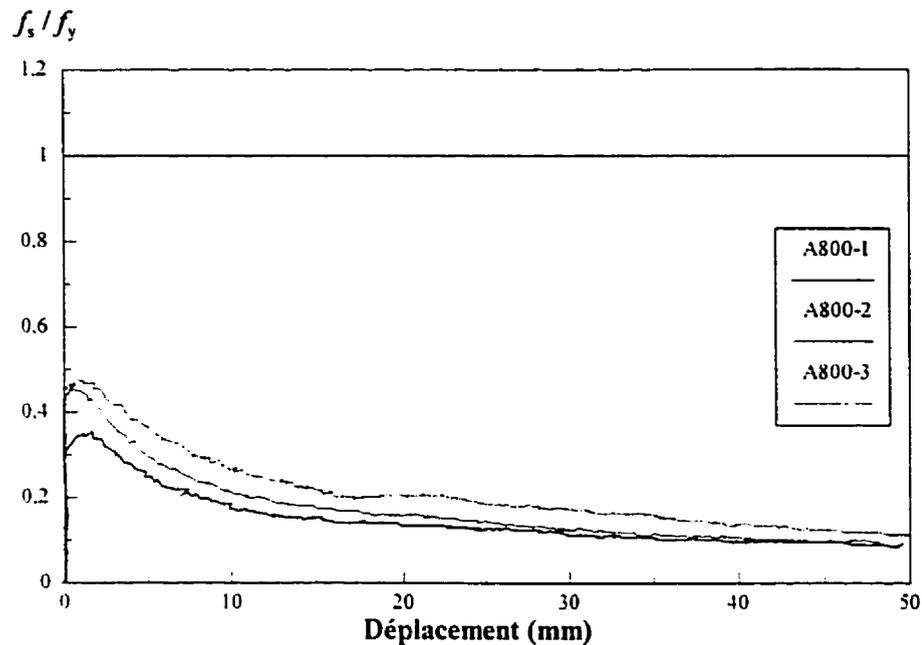
**Figure 4.1: Contraintes en fonction du déplacement de l'extrémité libre.**

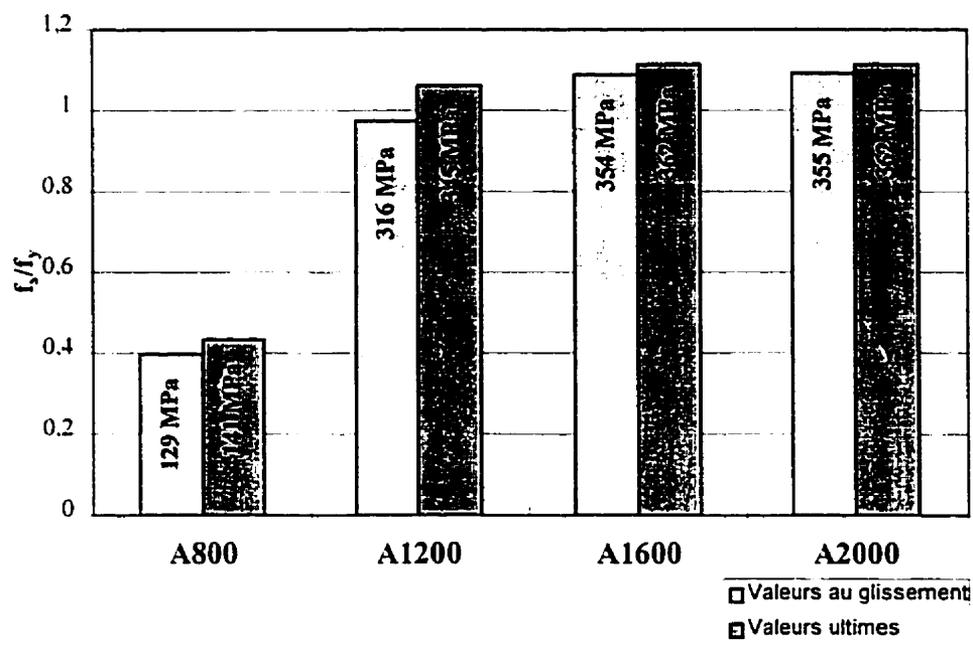
On notera que les valeurs indiquées sur l'histogramme représentent les contraintes moyennes en MégaPascals et que la limite élastique moyenne des aciers utilisés était de 325 MPa.

Figure 4.5: Contraintes moyennes des essais d'arrachement.

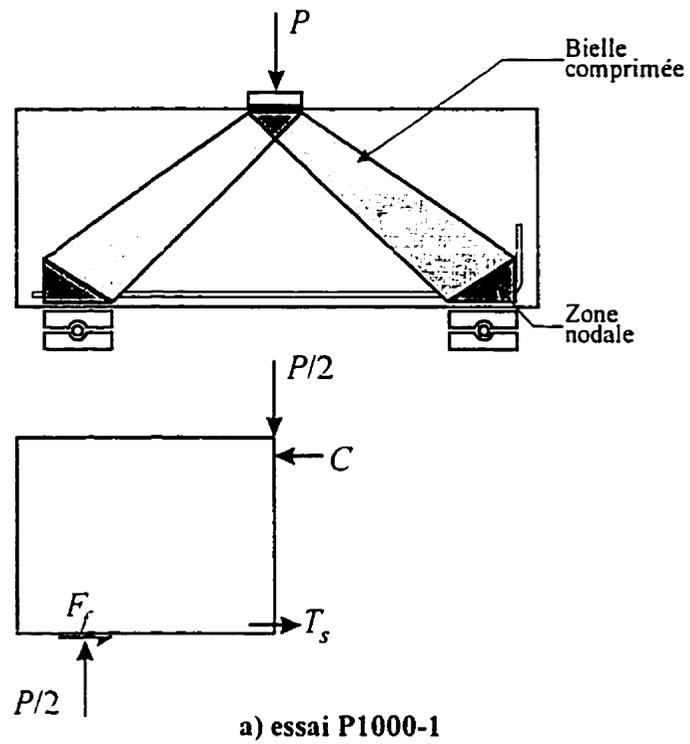
Figure 4.6: Schématisation du comportement du spécimen P1000 lors des essais.

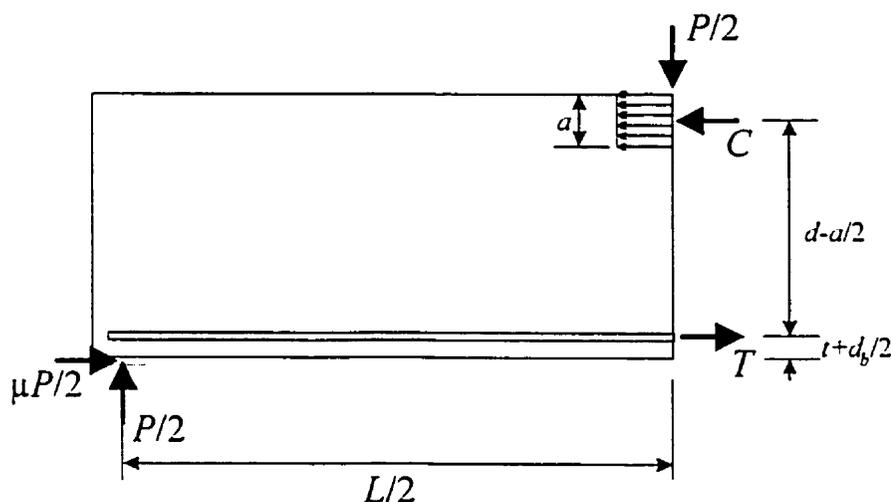
**Figure 4.10: Schématisation de l'effet du frottement des appuis**

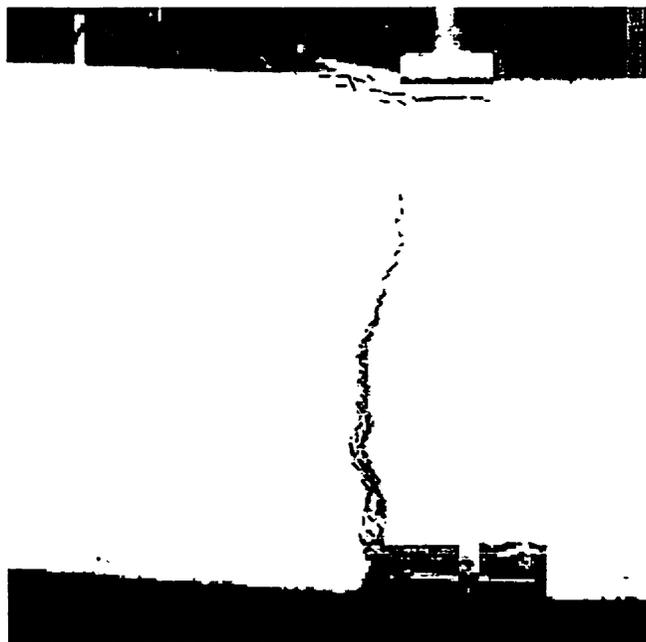
**Figure 4.13: Fissure typique d'une rupture par insuffisance d'adhérence.**

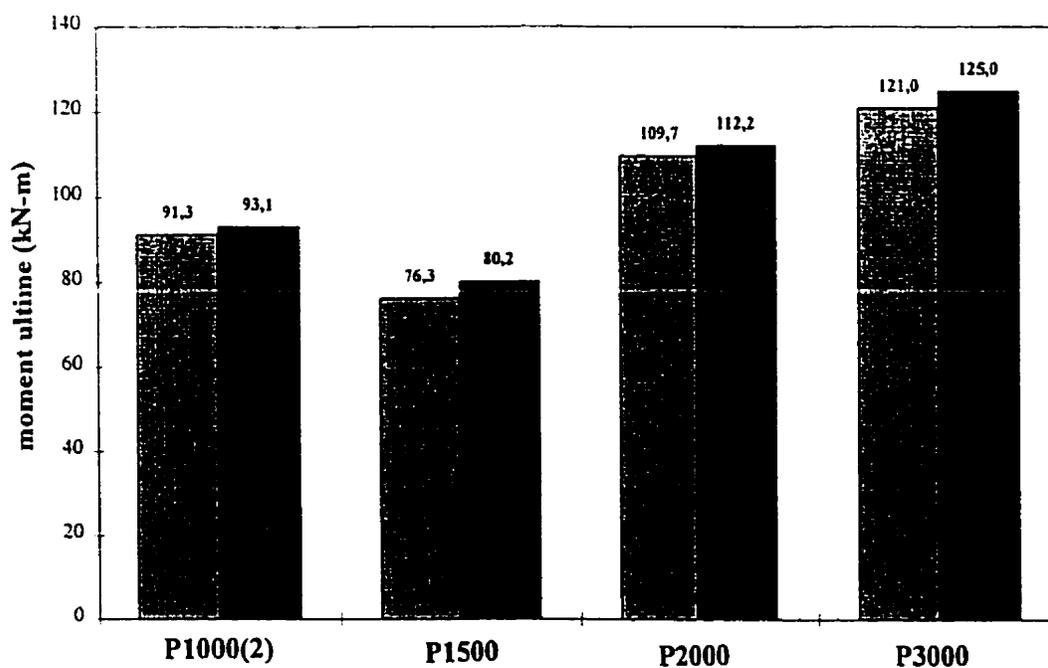
**Figure 4.19: Graphique comparatif des moments développés par les spécimens de poutre.**

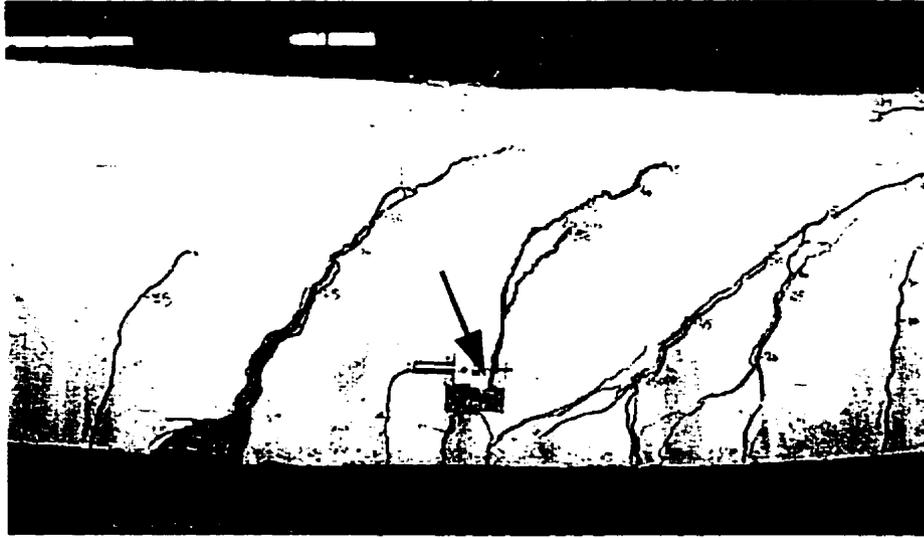
**Figure 4.22: Fissuration du côté ancré par adhérence de l'armature longitudinale.**

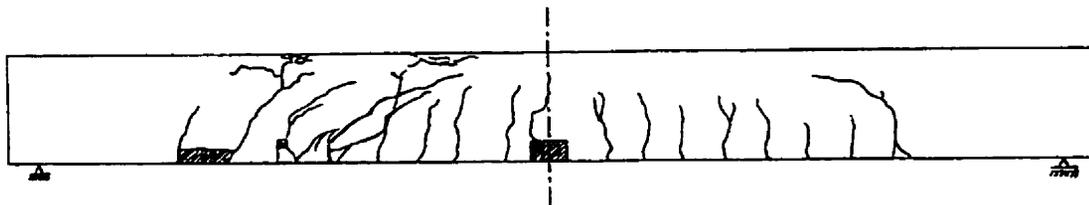
**Figure 4.24: Schéma de fissuration du spécimen P4900.**

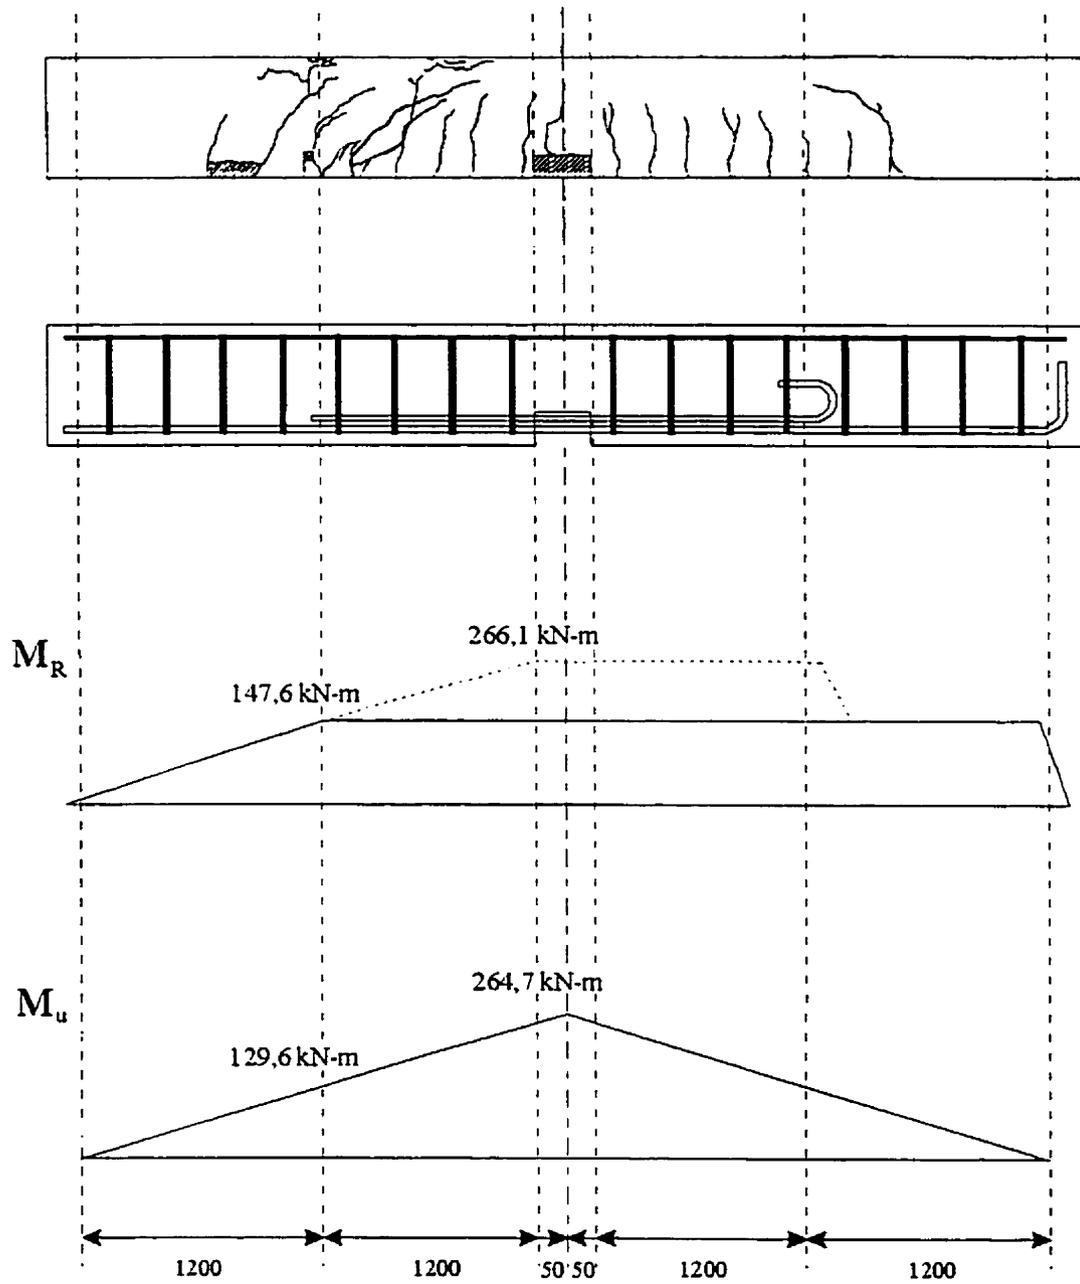
Figure 4.29: Comparaison entre le moment résistant et le moment ultime mesuré.

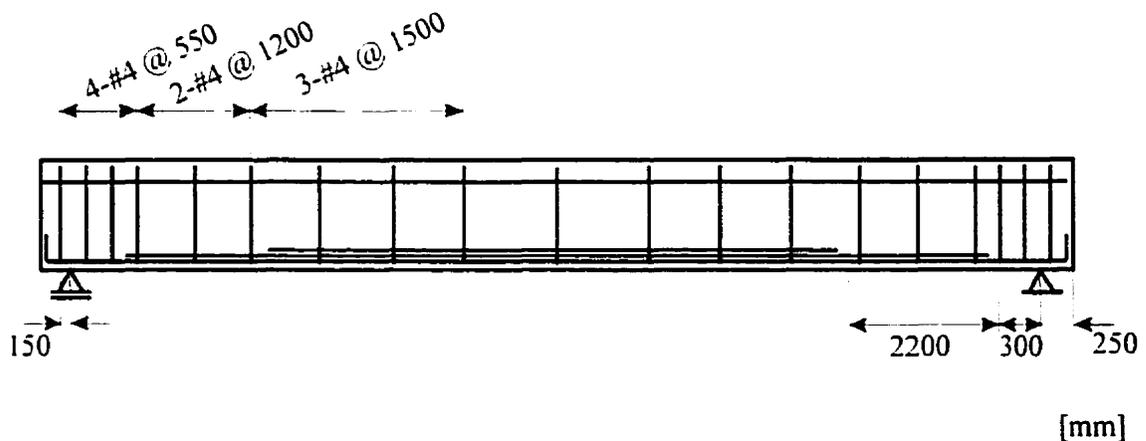
**Figure 6.2: Disposition des aciers longitudinaux et transversaux dans la poutre de calcul.**

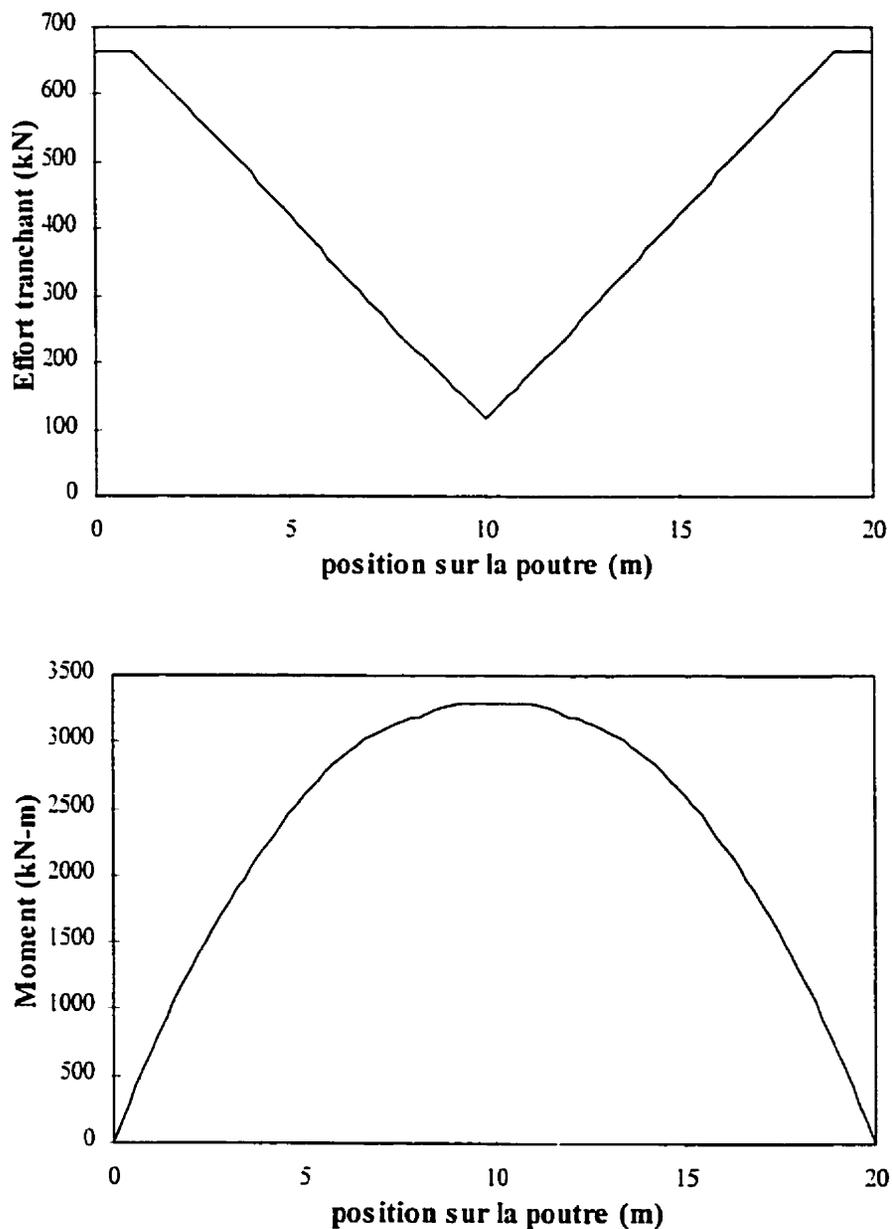
**Figure 6.5: Enveloppes des efforts globaux de cisaillement et de flexion exercés sur la poutre de calcul.**

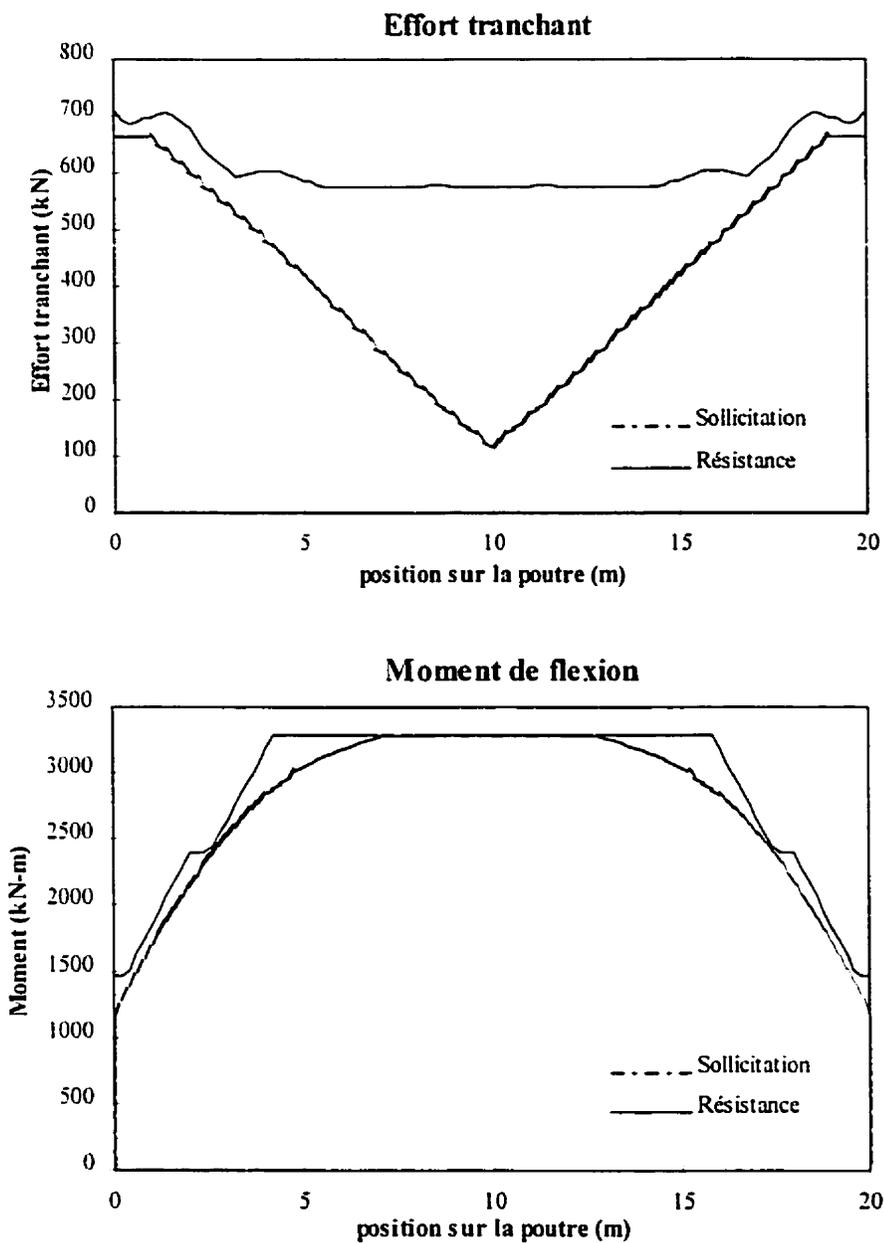
**Figure 6.10: Comparaison de la sollicitation et de la résistance pour la poutre de calcul.**

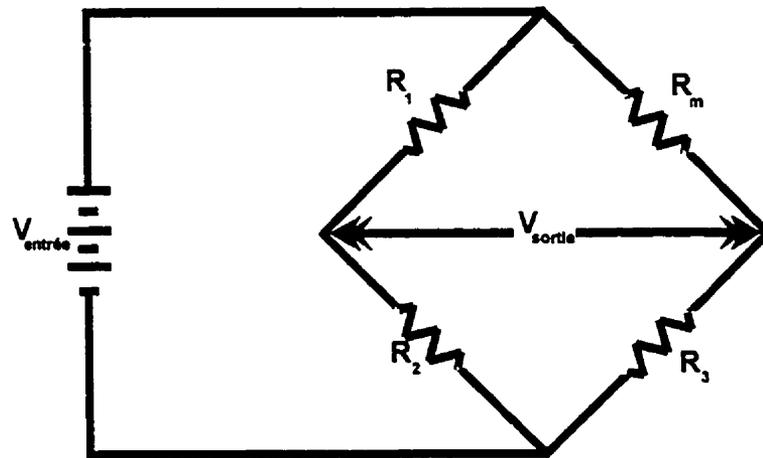
Figure C.1: Schématisation d'un pont de Wheatstone.
