**ÉTUDE DU CUMUL DE DOMMAGE EN FATIGUE
DANS L'ACIER AISI 1012 ET DE SON EFFET SUR LES
PROPRIÉTÉS MÉCANIQUES STATIQUES**

ISABELLE BACON
DÉPARTEMENT DE GÉNIE MÉCANIQUE
ÉCOLE POLYTECHNIQUE DE MONTRÉAL

MÉMOIRE PRÉSENTÉ EN VUE DE L'OBTENTION
DU GRADE DE MAÎTRE ÈS SCIENCES APPLIQUÉES (M.Sc.A.)
(GÉNIE MÉCANIQUE)
DÉCEMBRE 1996

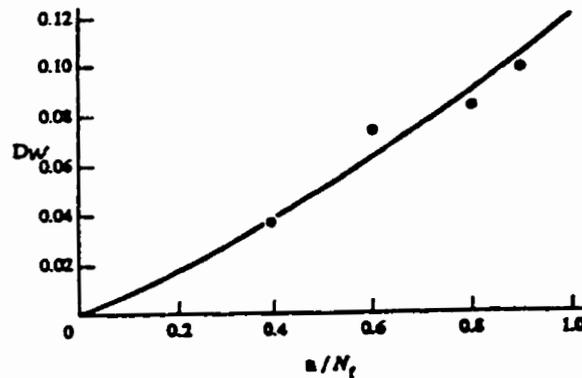
Figure 1.1 Évolution du dommage en fonction de la fraction de vie consommée en fatigue pour l'acier 40 Cr (Zuchowski, 1989).

Des essais expérimentaux ont été effectués par Zuchowski (1989) afin de vérifier la validité de cette relation. Les essais ont été réalisés en fatigue oligocyclique sur un acier 40 Cr. Les résultats obtenus sont présentés à la figure 1.1. Les valeurs de D_w sont montrées en fonction des valeurs de la fraction de vie N/N_f consommée en fatigue.

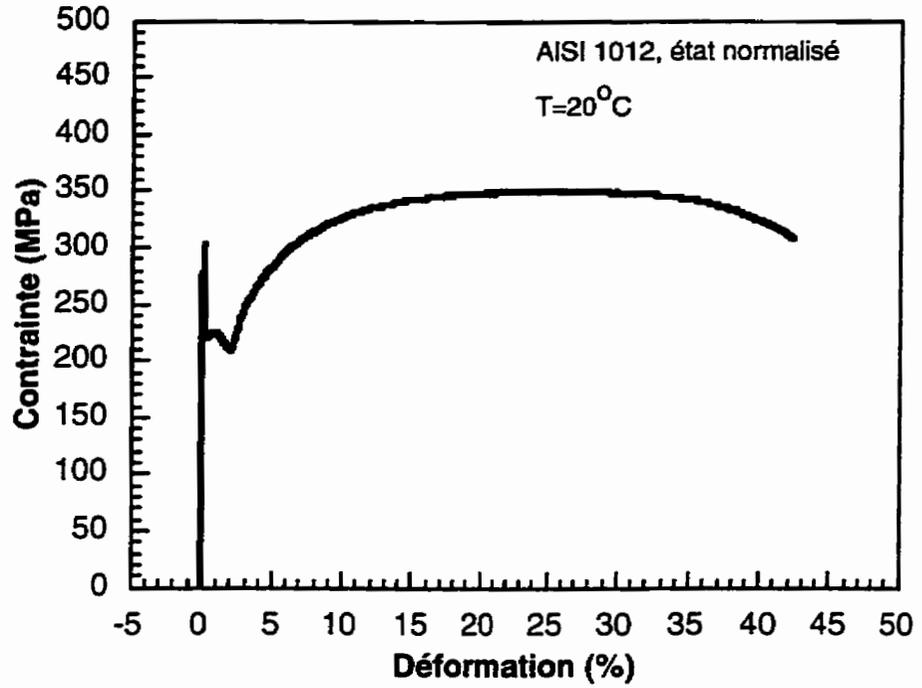
Figure 3.1 Courbe contrainte-déformation de l'acier AISI 1012, à l'état normalisé.

Les figures 3.1 et 3.2 présentent respectivement les courbes de traction obtenues des éprouvettes normalisées et écrouies. Il est à noter que l'origine de l'abscisse n'est pas zéro afin de ne pas confondre la région élastique à l'axe des contraintes. Ces courbes de traction permettent de mettre en évidence l'effet de l'écrouissage. En effet, en comparant les deux courbes, des variations de σ_y , σ_u et de la déformation peuvent facilement être observées. De plus, le taux de consolidation et le palier de Lüder ont été fortement modifiés par l'écrouissage.

Lorsque les résultats des essais de traction sont présentés en fonction des valeurs nominales de la contrainte et de la déformation, comme c'est le cas des figures 3.1 et 3.2, l'écroutissage peut sembler augmenter de façon très importante la résistance ultime du matériau; le rapport σ_u écrouti/ σ_u normalisé est d'environ 1,25. Cependant, ce n'est pas le cas puisqu'il s'agit du même acier. La figure 3.3 présente les mêmes courbes de traction que celles présentées aux figures 3.1 et 3.2, mais elles ont été reportées sur des échelles de contrainte et déformation vraies (courbes A et B). Toujours à la figure 3.3, la courbe de traction d'un échantillon ayant subi un essai de traction immédiatement après écroutissage est aussi présentée pour montrer l'effet du vieillissement après écroutissage (courbe C). Pour bien visualiser l'effet de l'écroutissage, les courbes des échantillons écroutis ont été décalées de 15,5% (déformation nominale) par rapport à celle de l'échantillon normalisé; cette valeur correspond à une déformation vraie de 14%.

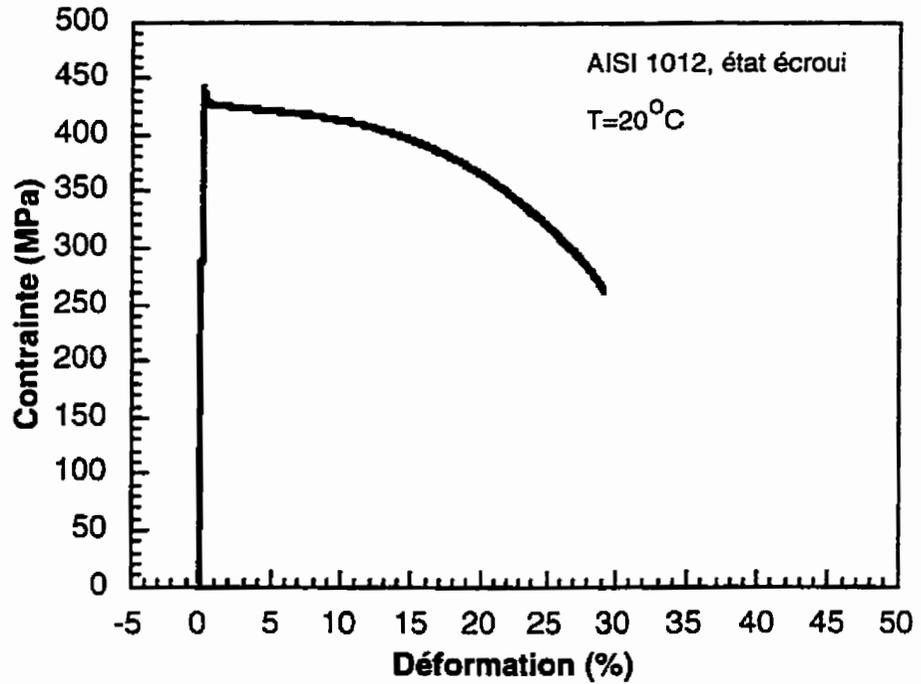
Figure 3.2 Courbe contrainte-déformation de l'acier AISI 1012, à l'état écroui.

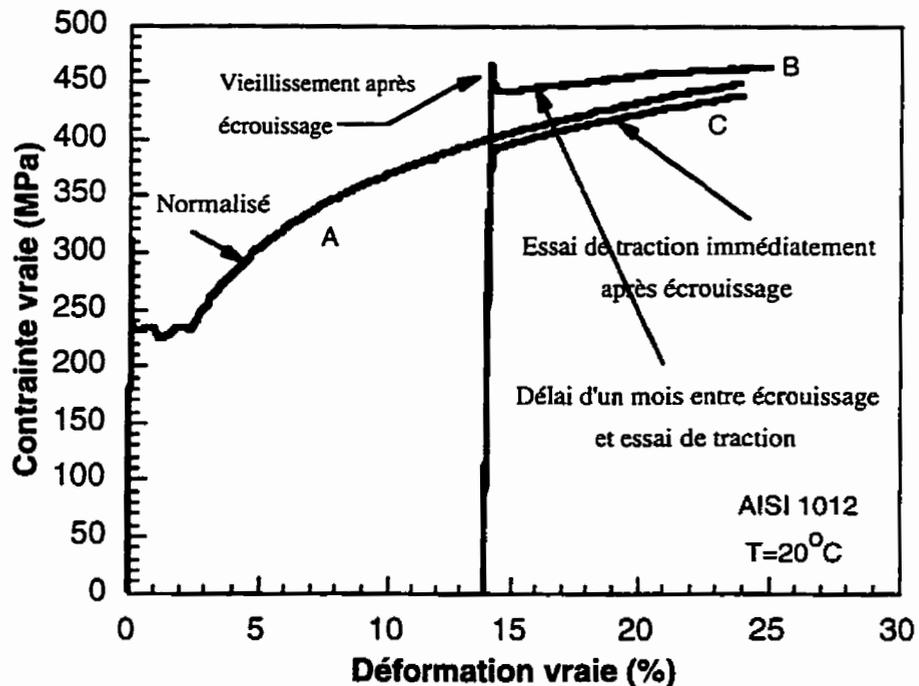
Figure 3.3 Courbes contrainte vraie-déformation vraie de l'acier AISI 1012, dans l'état normalisé et l'état écrouti.

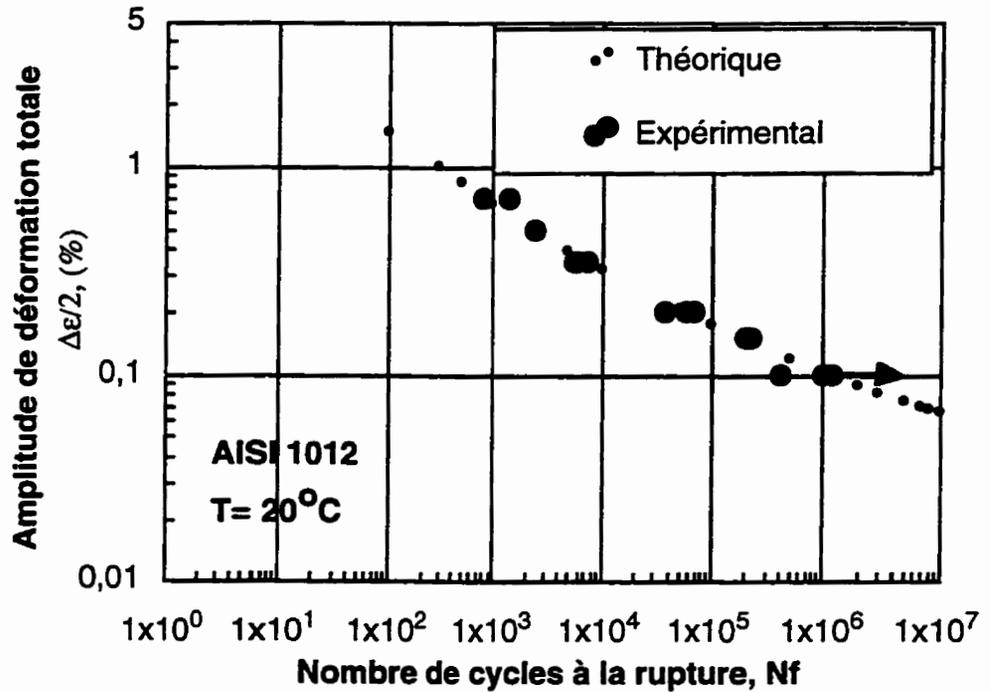
Figure 3.4 Vie en fatigue de l'acier AISI 1012 à l'état normalisé; essai en déformation contrôlée et à la température ambiante.

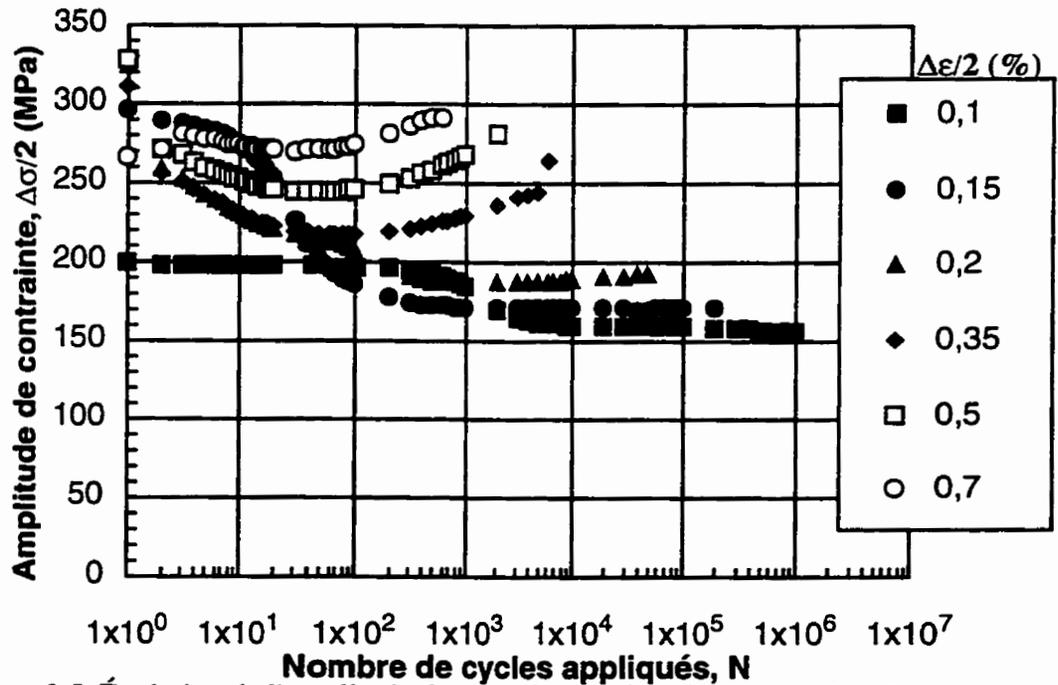
Figure 3.5 Évolution de l'amplitude de contrainte en fonction du nombre de cycles appliqués pour l'acier AISI 1012, à l'état normalisé.

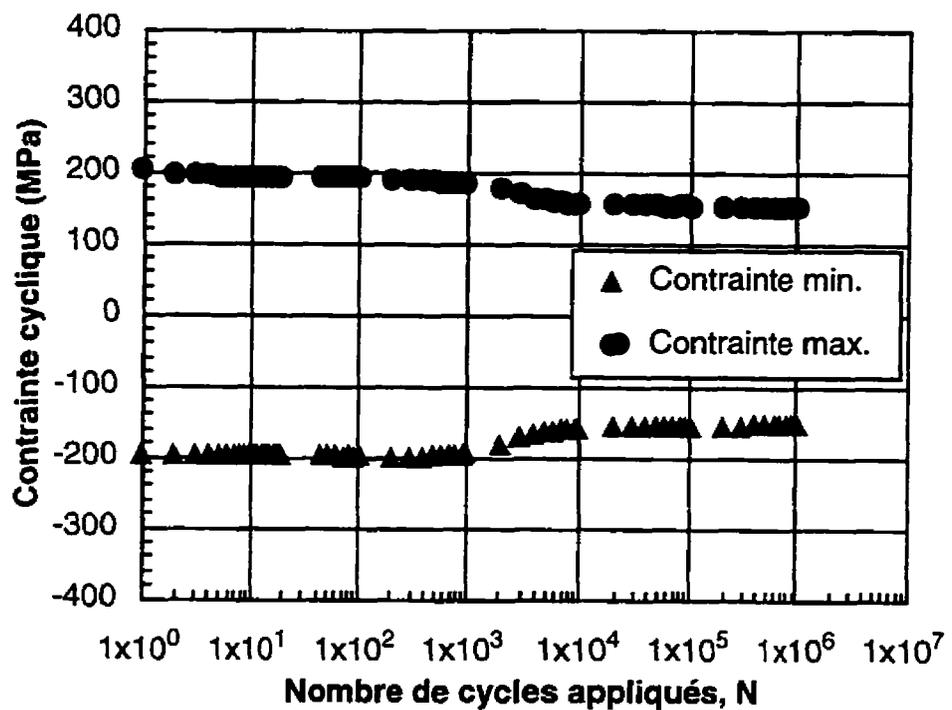
Figure 3.6 Évolution de la contrainte cyclique en fonction du nombre de cycles appliqués pour l'acier AISI 1012, à l'état normalisé, sollicité à $\Delta\epsilon/2=0,10\%$.

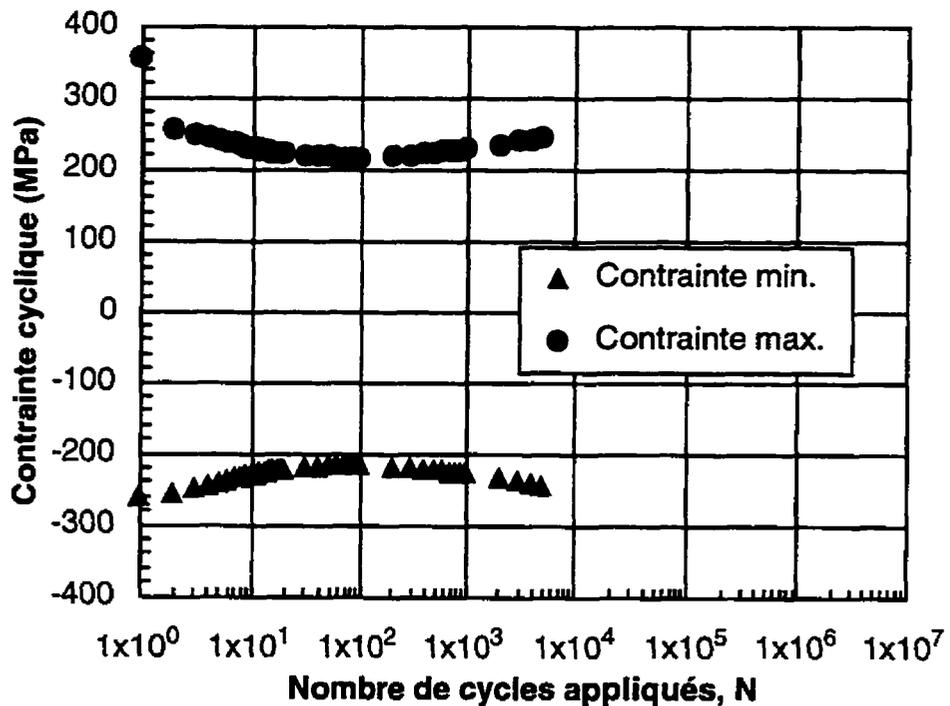
Figure 3.7 Évolution de la contrainte cyclique en fonction du nombre de cycles appliqués pour l'acier AISI 1012, à l'état normalisé, sollicité à $\Delta\varepsilon/2=0,35\%$.

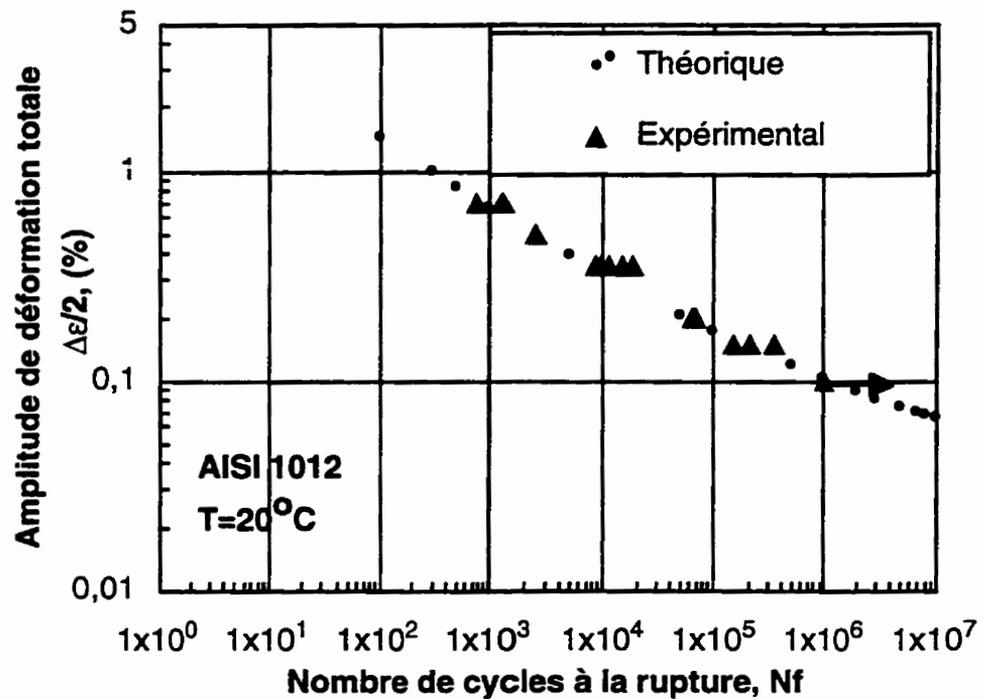
Figure 3.8 Vie en fatigue de l'acier AISI 1012 à l'état écroui; essai en déformation contrôlée et à la température ambiante.

La courbe $\Delta\varepsilon/2-N_f$ obtenue pour l'acier 1012 à l'état écroui est présentée à la figure 3.8.

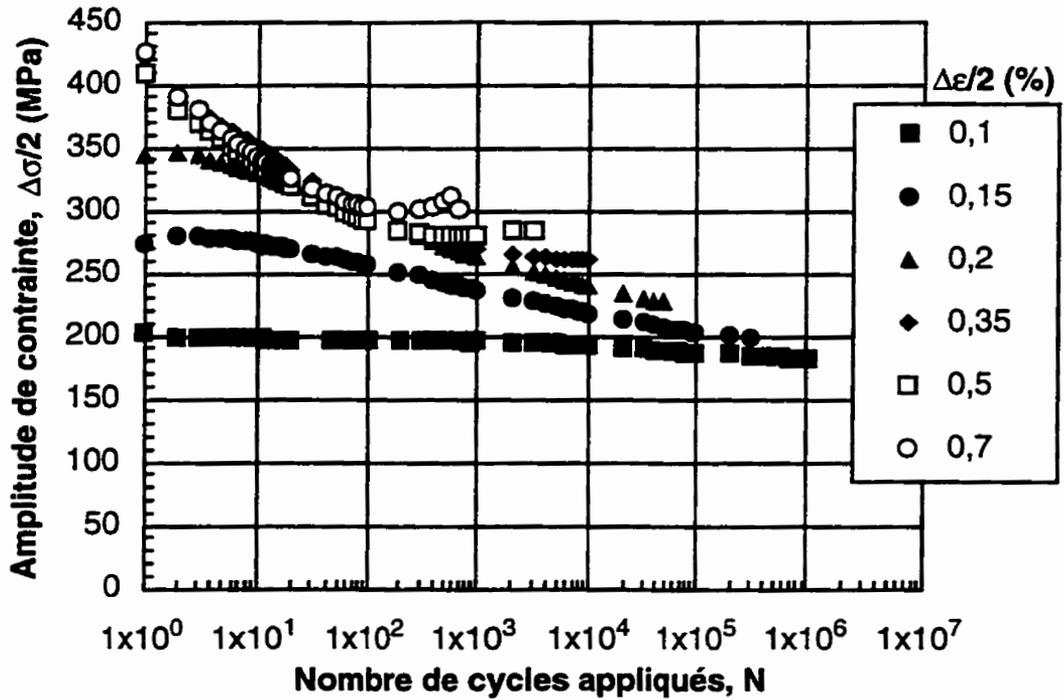
Figure 3.9 Évolution de l'amplitude de contrainte en fonction du nombre de cycles appliqués pour l'acier AISI 1012, à l'état écroui.

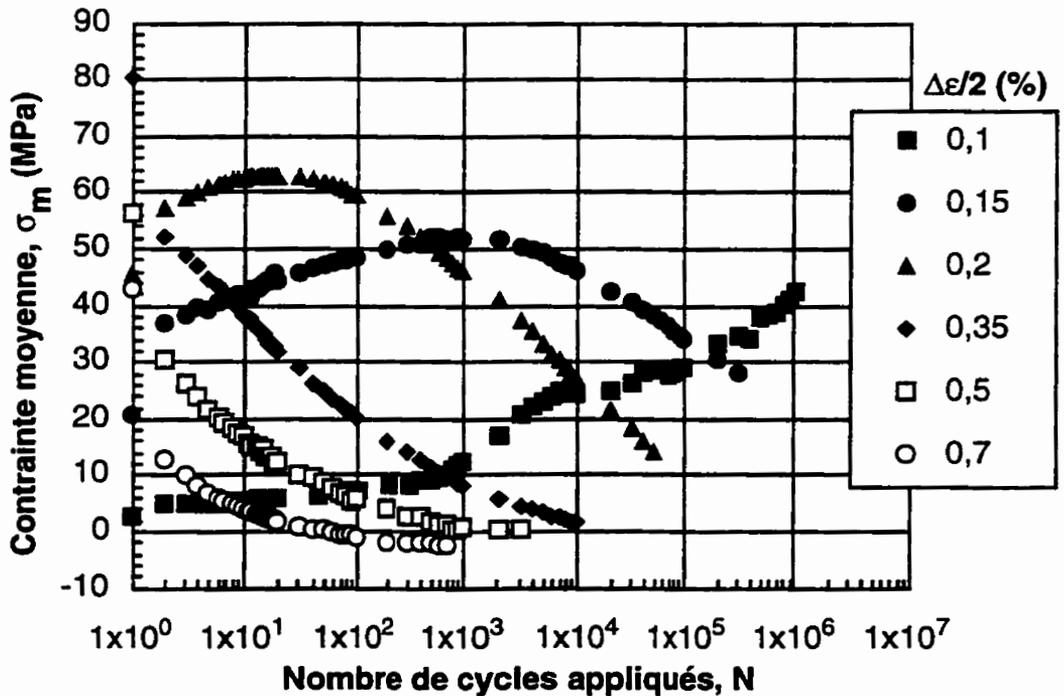
Figure 3.10 Évolution de la contrainte moyenne en fonction du nombre de cycles appliqués pour l'acier AISI 1012, à l'état écroui.

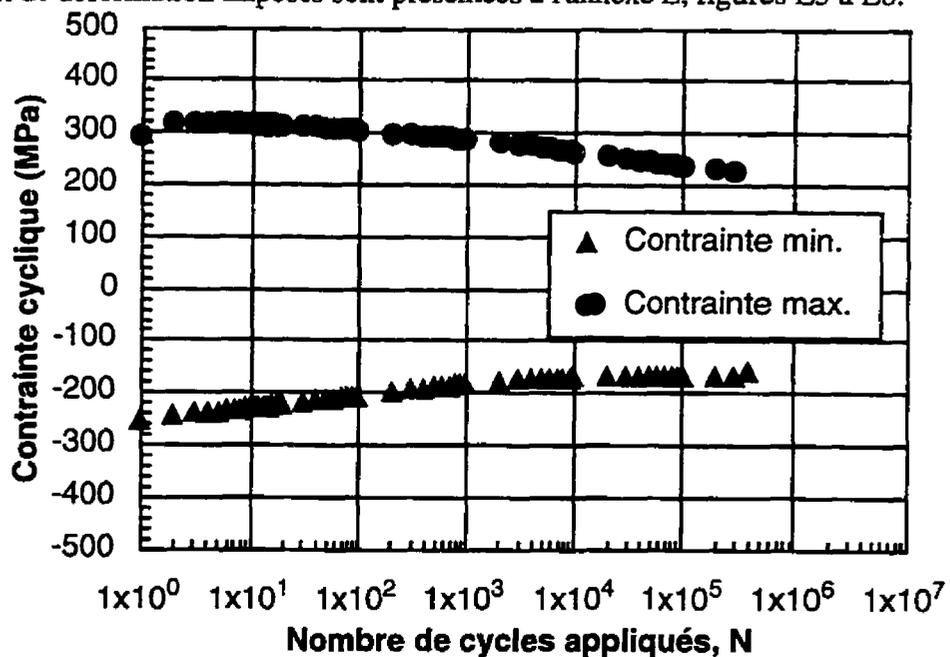
Figure 3.11 Évolution de la contrainte cyclique en fonction du nombre de cycles appliqués pour l'acier AISI 1012, à l'état écroui, sollicité à $\Delta\epsilon/2=0,15\%$.

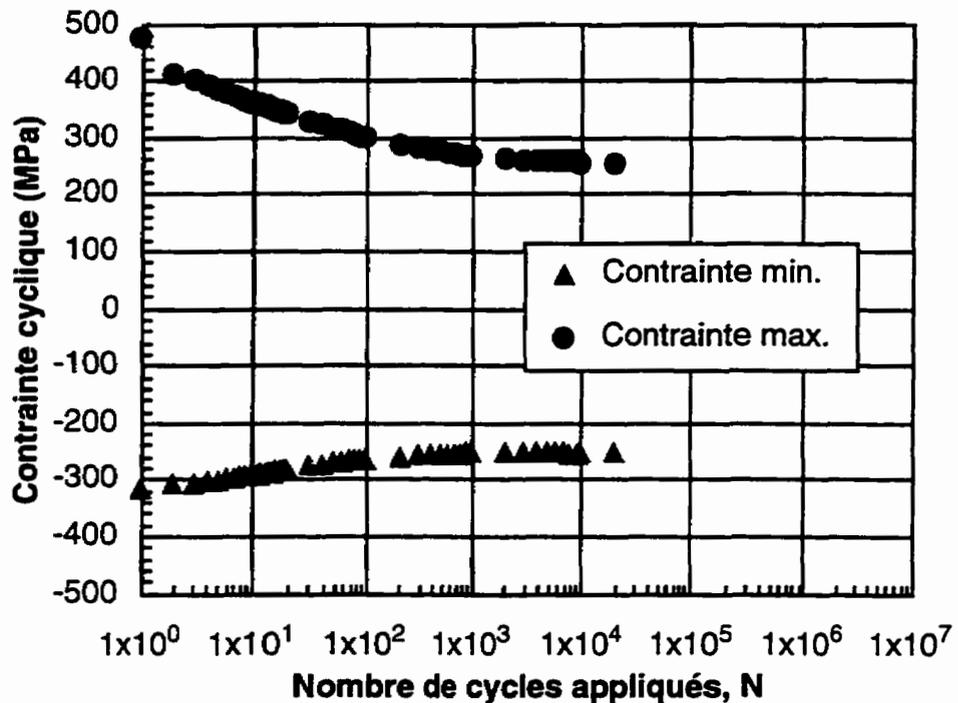
Figure 3.12 Évolution de la contrainte cyclique en fonction du nombre de cycles appliqués pour l'acier AISI 1012, à l'état écroui, sollicité à $\Delta\varepsilon/2=0,35\%$.

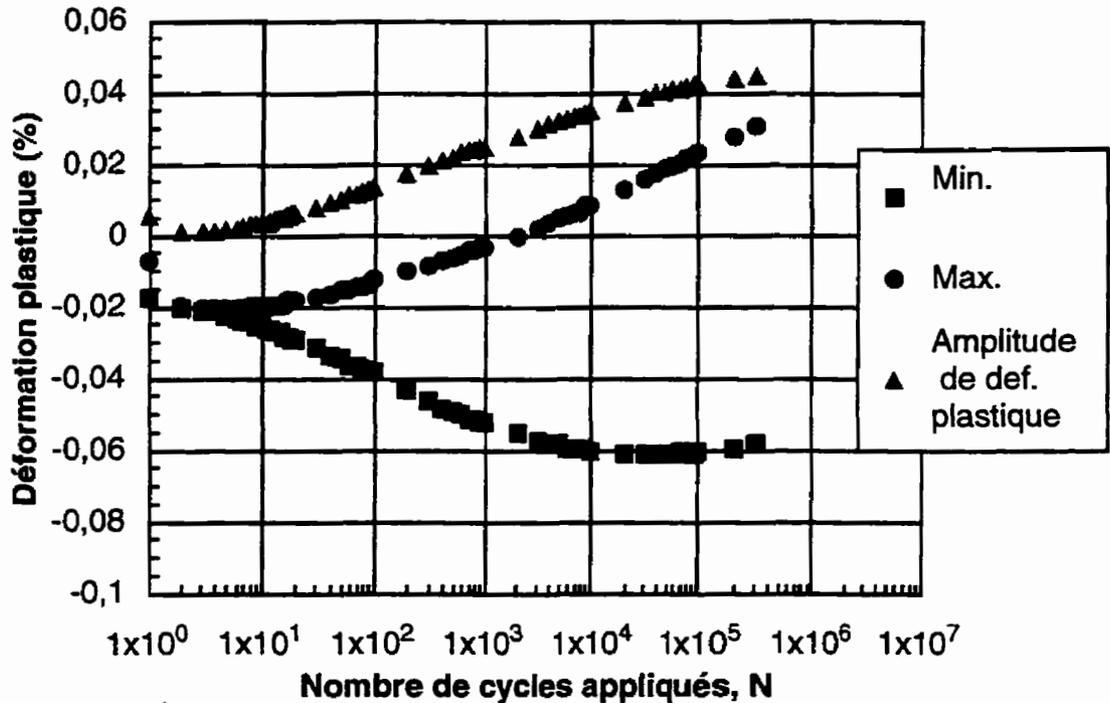
Figure 3.13 Évolution de la déformation plastique en fonction du nombre de cycles appliqués pour l'acier AISI 1012, à l'état écroui, sollicité à $\Delta\epsilon/2=0,15\%$.

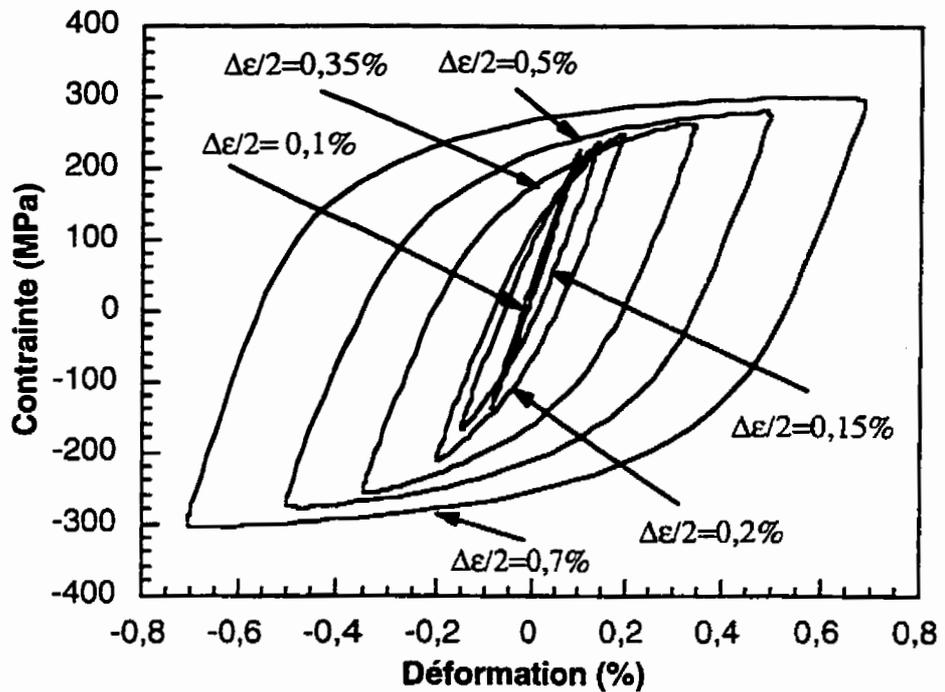
Figure 3.14 Évolution des boucles d'hystérésis stabilisées pour l'acier AISI 1012, à l'état écroui.

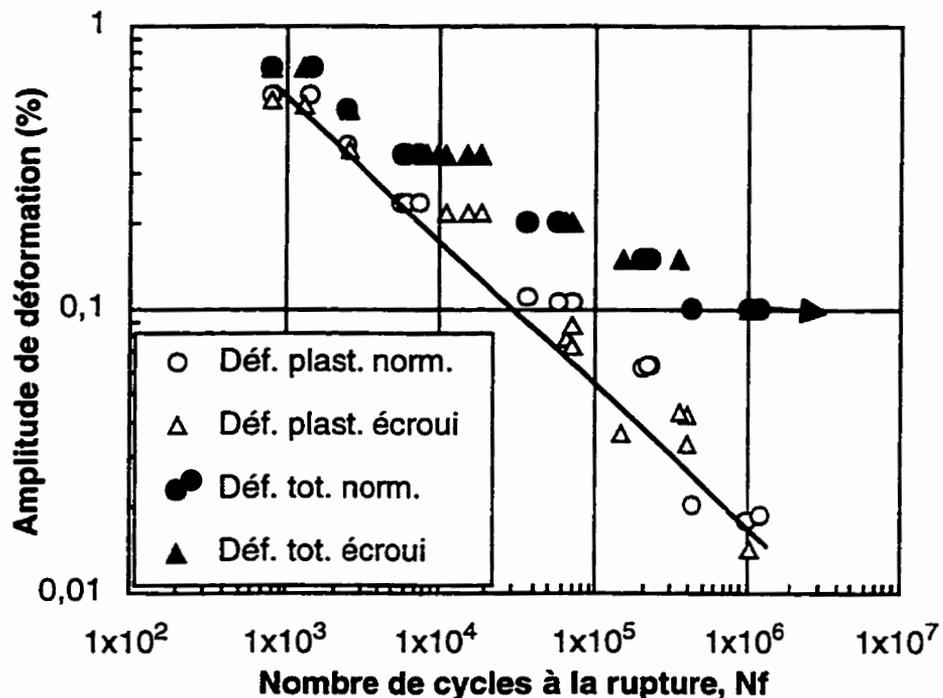
Figure 3.15 Amplitude de déformation totale et plastique stabilisée en fonction du nombre de cycles à la rupture pour l'acier AISI 1012.

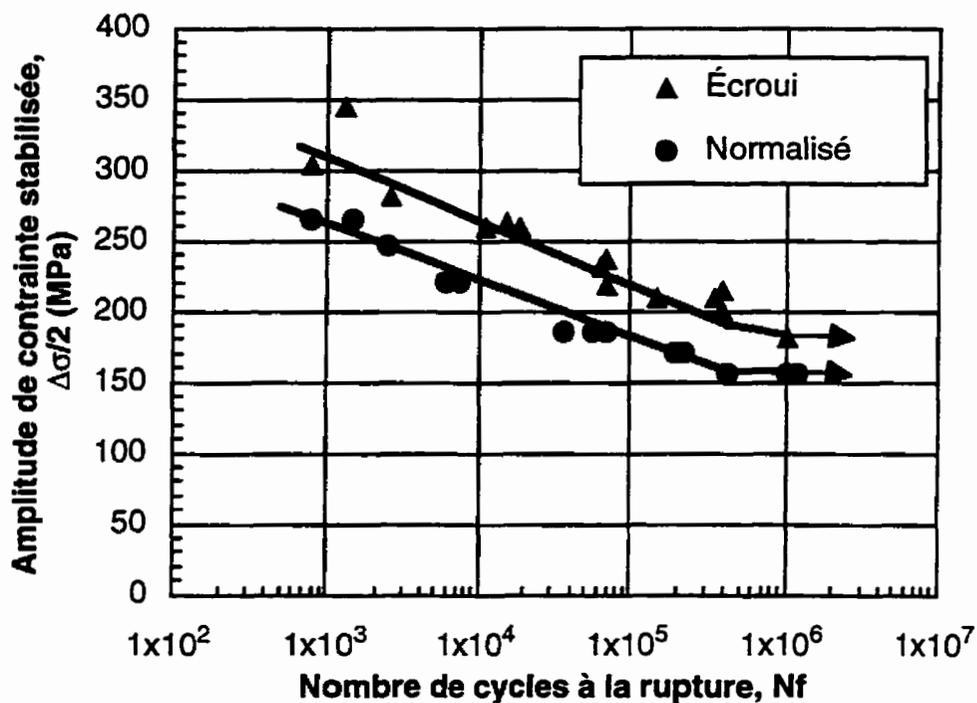
Figure 3.16 Amplitude de contrainte stabilisée en fonction du nombre de cycles à la rupture pour l'acier AISI 1012.

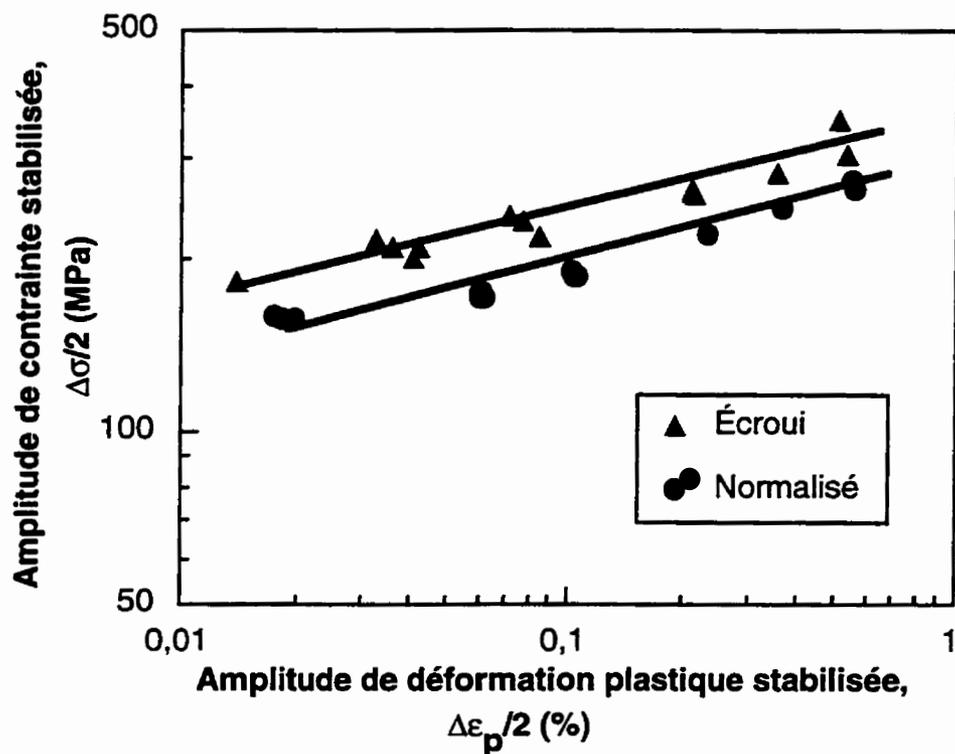
Figure 3.17 Amplitude de contrainte stabilisée en fonction de l'amplitude de déformation plastique stabilisée pour l'acier AISI 1012.

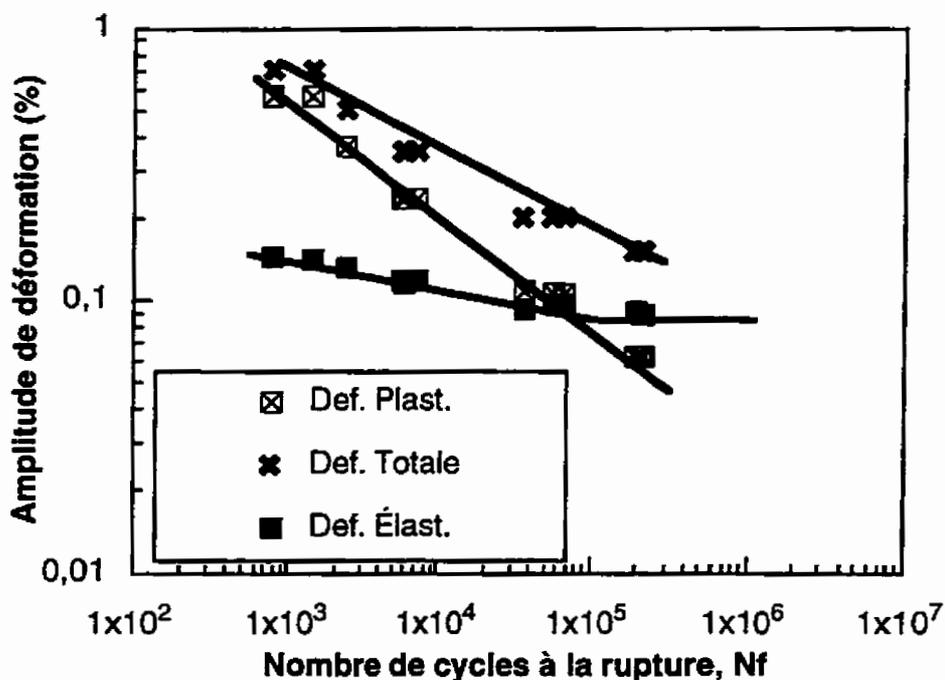
Figure 3.18 Amplitudes de déformation totale, élastique et plastique, en fonction du nombre de cycles à la rupture pour l'acier AISI 1012 à l'état normalisé.

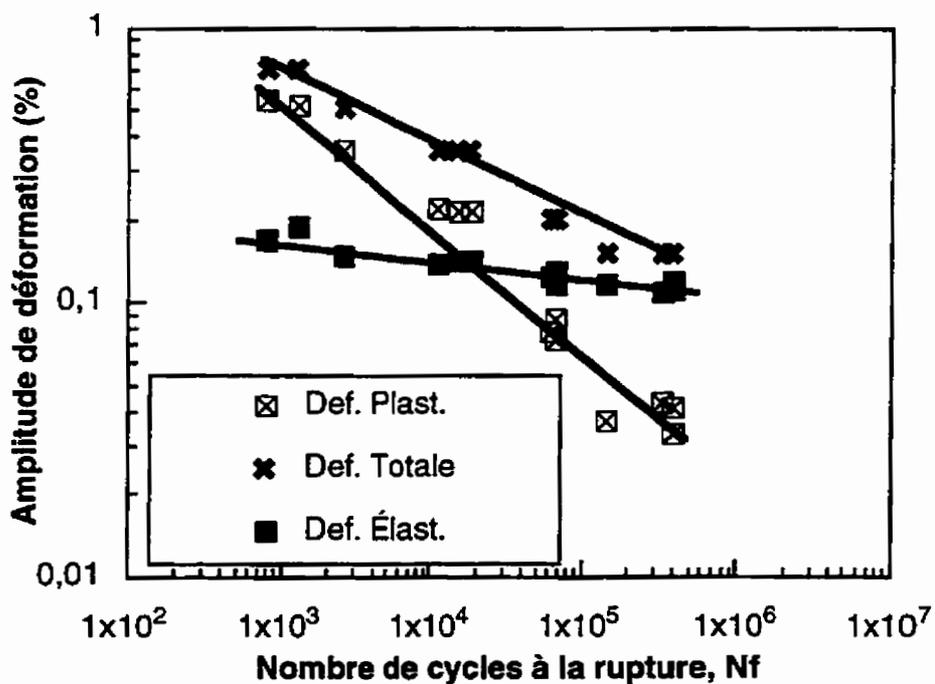
Figure 3.19 Amplitudes de déformation totale, élastique et plastique, en fonction du nombre de cycles à la rupture pour l'acier AISI 1012 à l'état écroui.

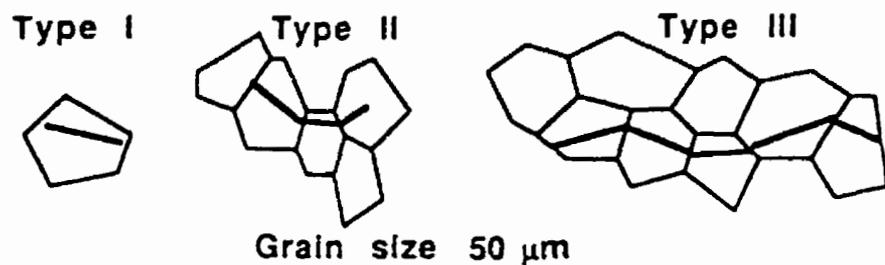
Figure 3.20 Schéma des fissures de type I, II, III, définies en relation avec la taille de grains (Bataille et Magnin, 1994).

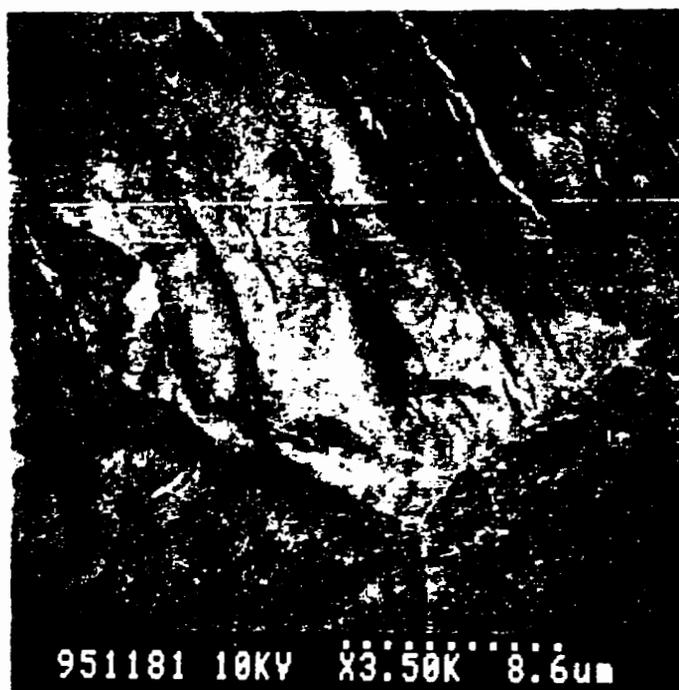
Figure 3.25 Intrusions-extrusions observées dans un échantillon écroui après 10% de vie en fatigue à $\Delta\varepsilon/2=0,15\%$; 3500X.

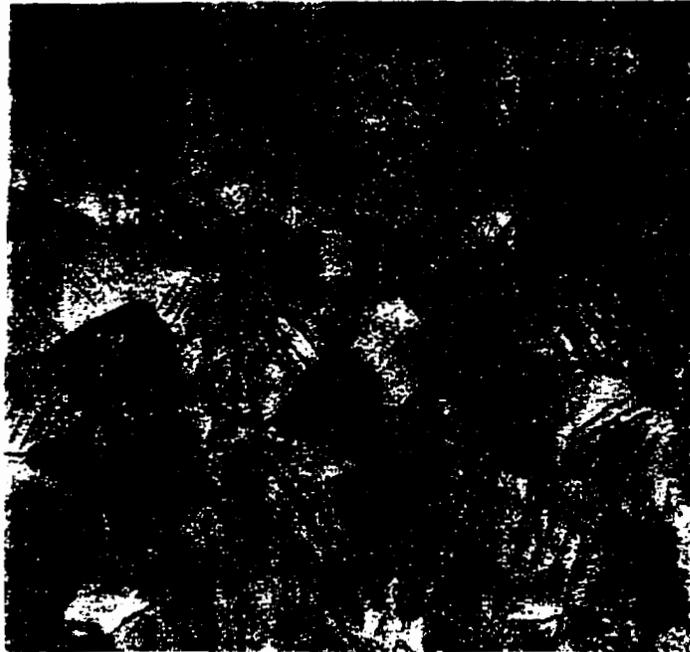
Figure 3.30 Bandes de glissement observées dans un échantillon normalisé après 50% de vie en fatigue à $\Delta\varepsilon/2=0,35\%$; 500X.

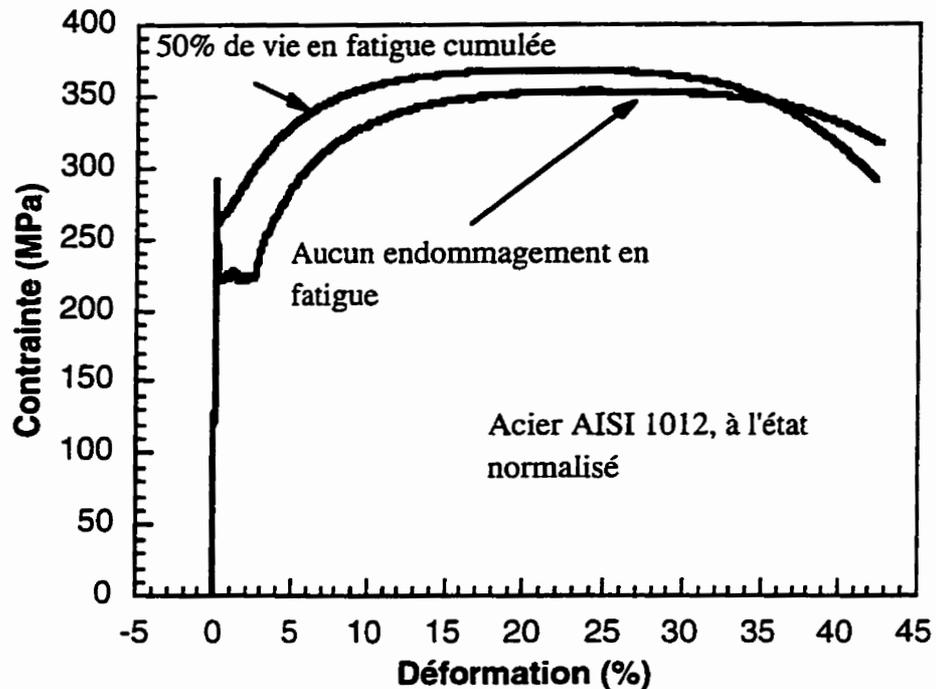
Figure 3.38 Essais de traction de l'acier AISI 1012 normalisé sur une éprouvette vierge et sur une éprouvette ayant cumulé 50% de vie en fatigue à $\Delta\epsilon/2=0,35\%$.

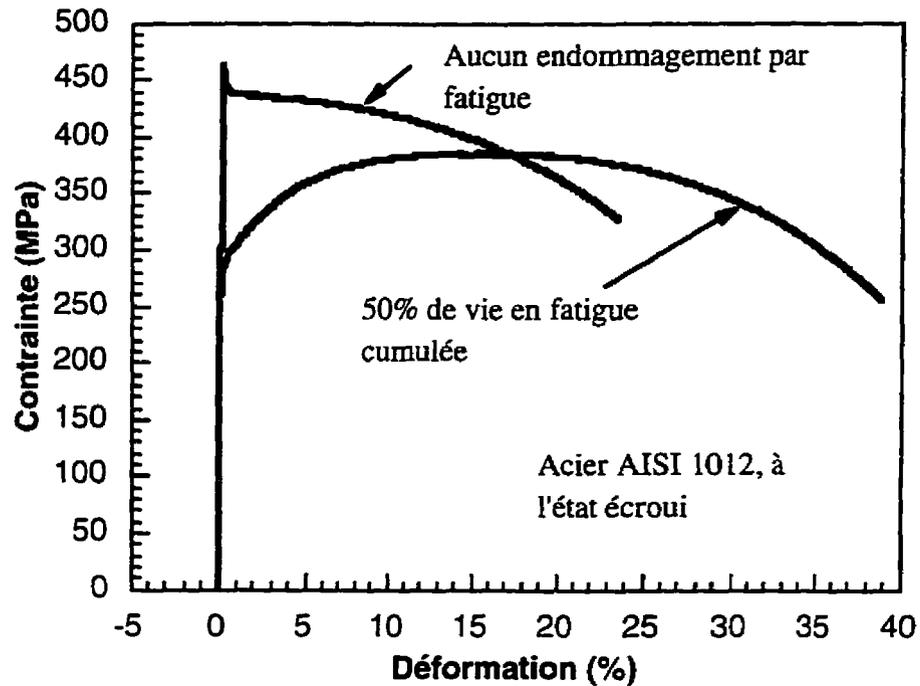
Figure 3.41 Essais de traction de l'acier AISI 1012 écroui sur une éprouvette vierge et sur une éprouvette ayant cumulé 50% de vie en fatigue à $\Delta\varepsilon/2=0,35\%$.

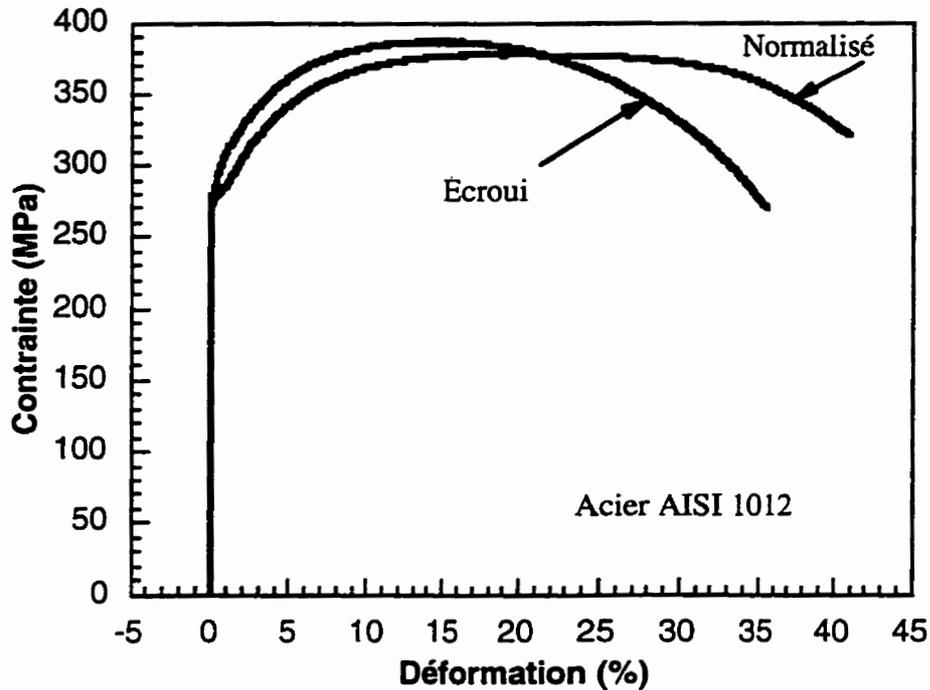
Figure 3.42 Essais de traction de l'acier AISI 1012 sur éprouvette écrouie et normalisé ayant cumulé 80% de vie en fatigue à $\Delta\epsilon/2=0,35\%$.

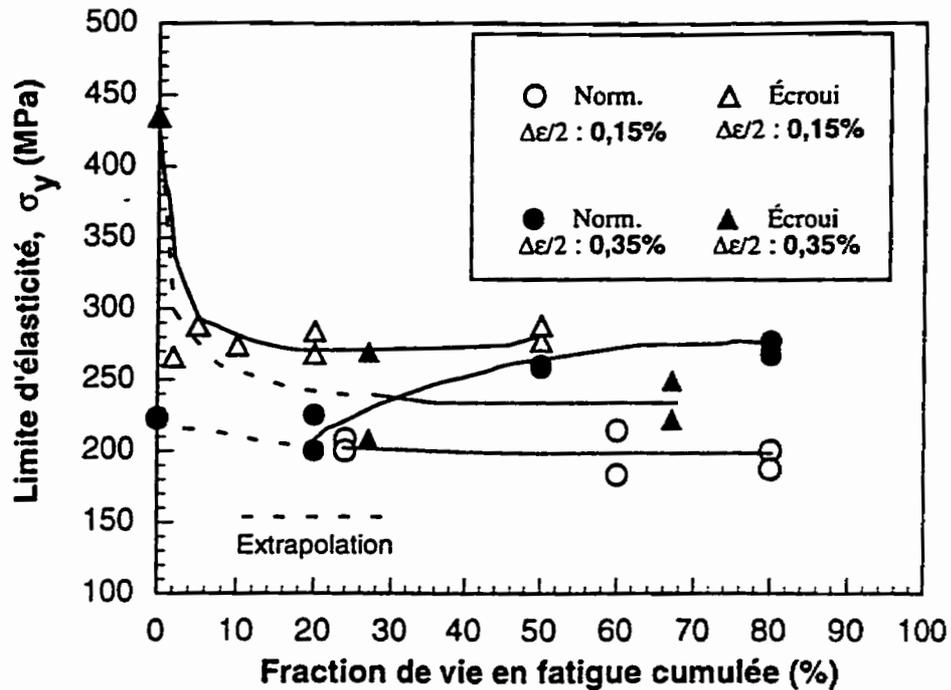
Figure 3.45 Variation de la limite d'élasticité en fonction de la fraction de vie en fatigue consommée.

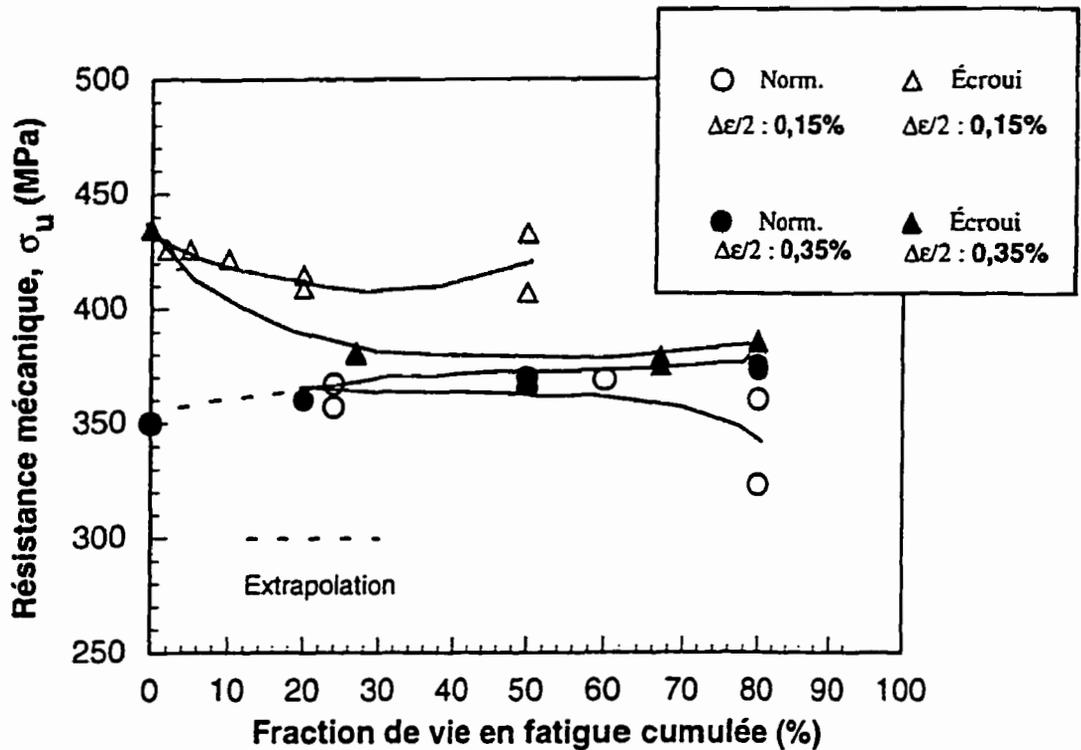
Figure 3.46 Variation de la résistance mécanique en fonction de la fraction de vie en fatigue consommée.

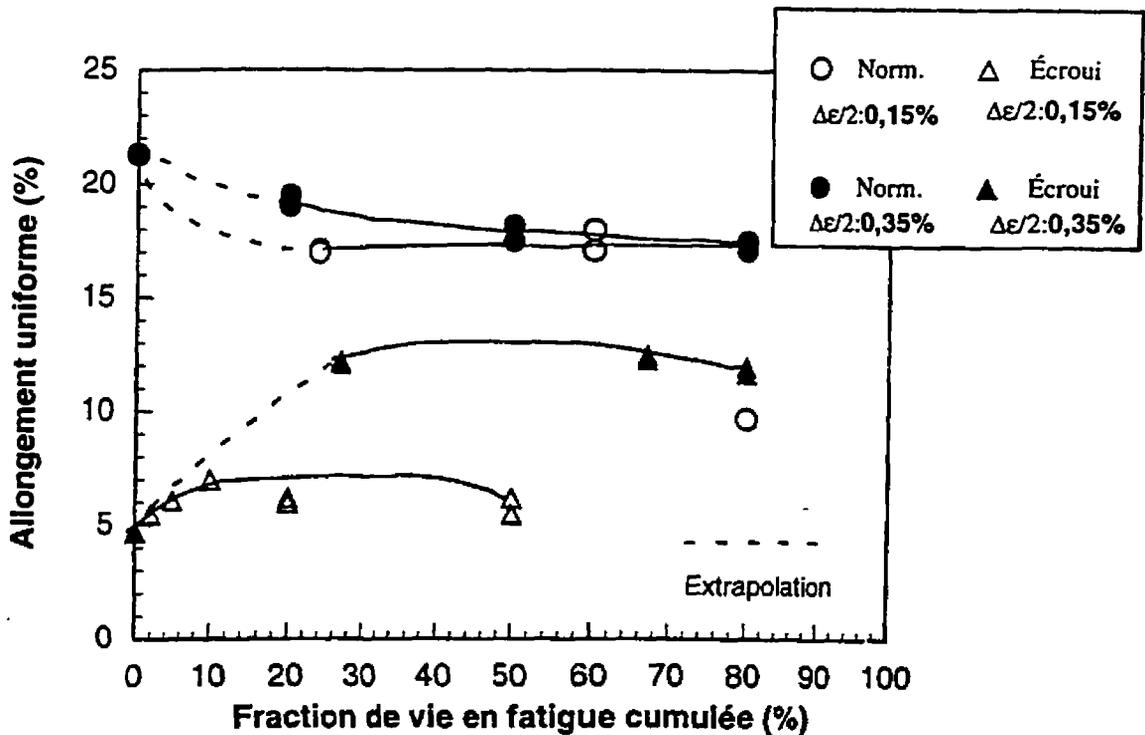
Figure 3.47 Variation de A_{unif.} en fonction de la fraction de vie en fatigue consommée.

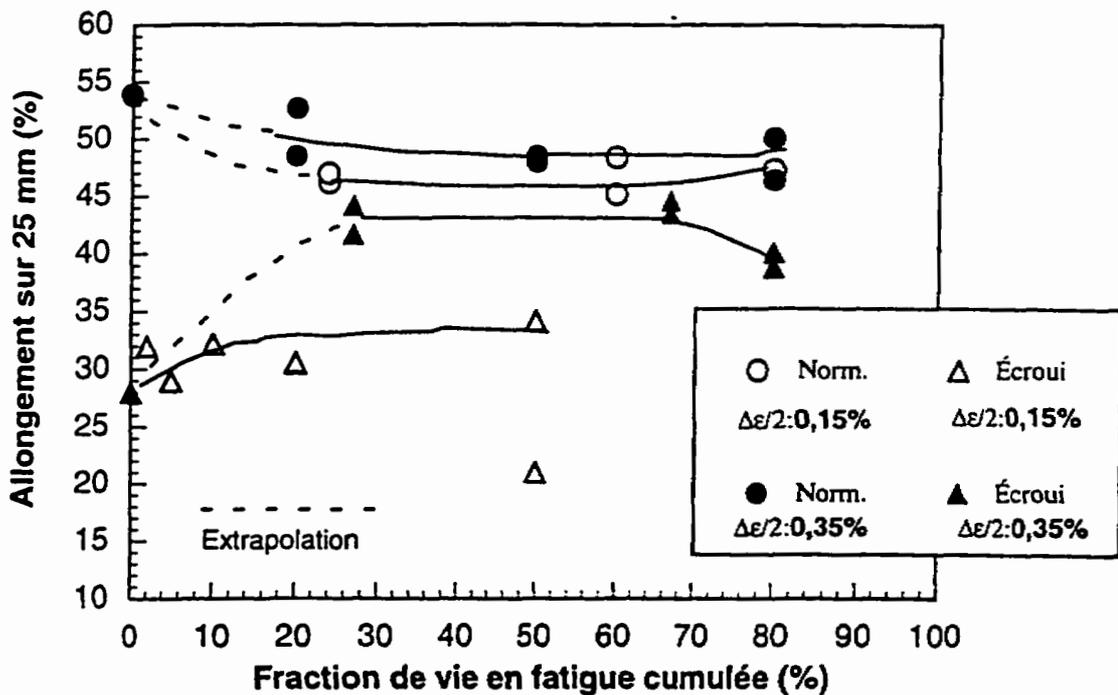
Figure 3.48 Variation de A_{25mm} en fonction de la fraction de vie en fatigue consommée.

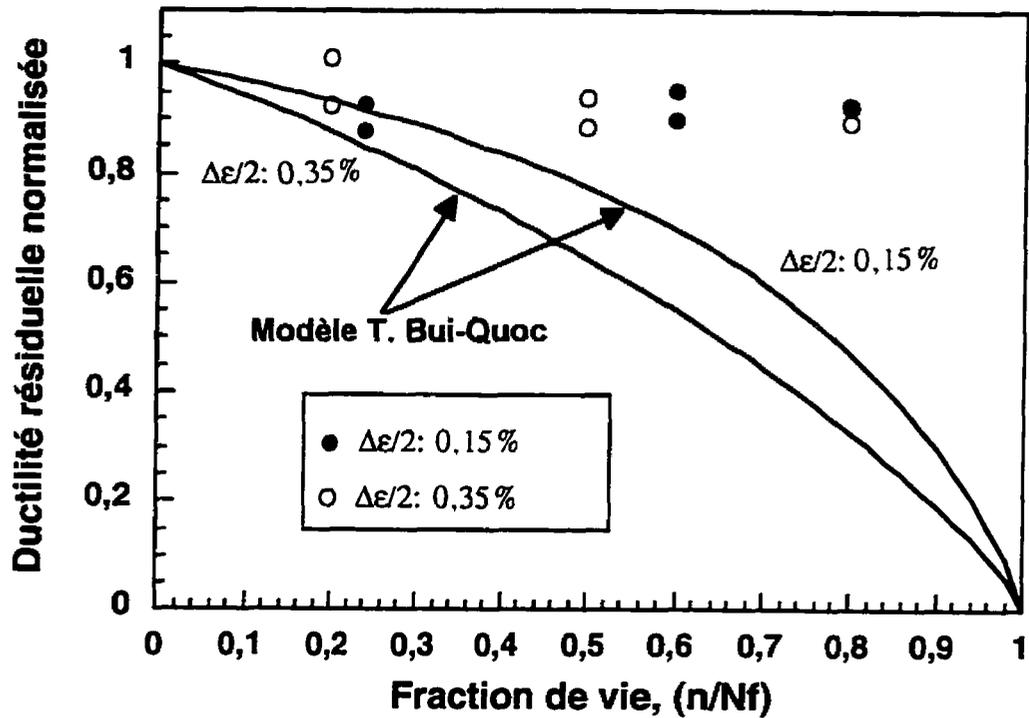
Figure 3.49 Comparaison entre les résultats obtenus et le modèle proposé par Bui Quoc (1971b), état normalisé.

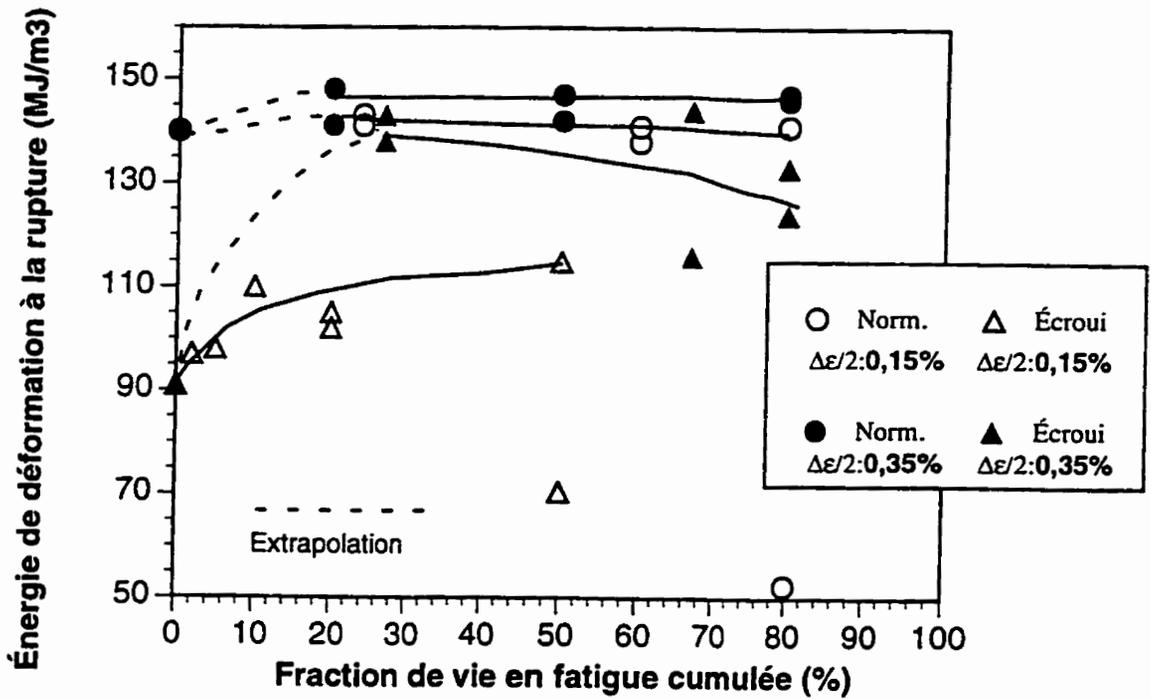
Figure 3.50 Variation de l'énergie de déformation en fonction de la fraction de vie en fatigue consommée.
