**ÉTUDE DU CUMUL DE DOMMAGE EN FATIGUE
DANS L'ACIER AISI 1012 ET DE SON EFFET SUR LES
PROPRIÉTÉS MÉCANIQUES STATIQUES**

ISABELLE BACON
DÉPARTEMENT DE GÉNIE MÉCANIQUE
ÉCOLE POLYTECHNIQUE DE MONTRÉAL

MÉMOIRE PRÉSENTÉ EN VUE DE L'OBTENTION
DU GRADE DE MAÎTRE ÈS SCIENCES APPLIQUÉES (M.Sc.A.)
(GÉNIE MÉCANIQUE)
DÉCEMBRE 1996

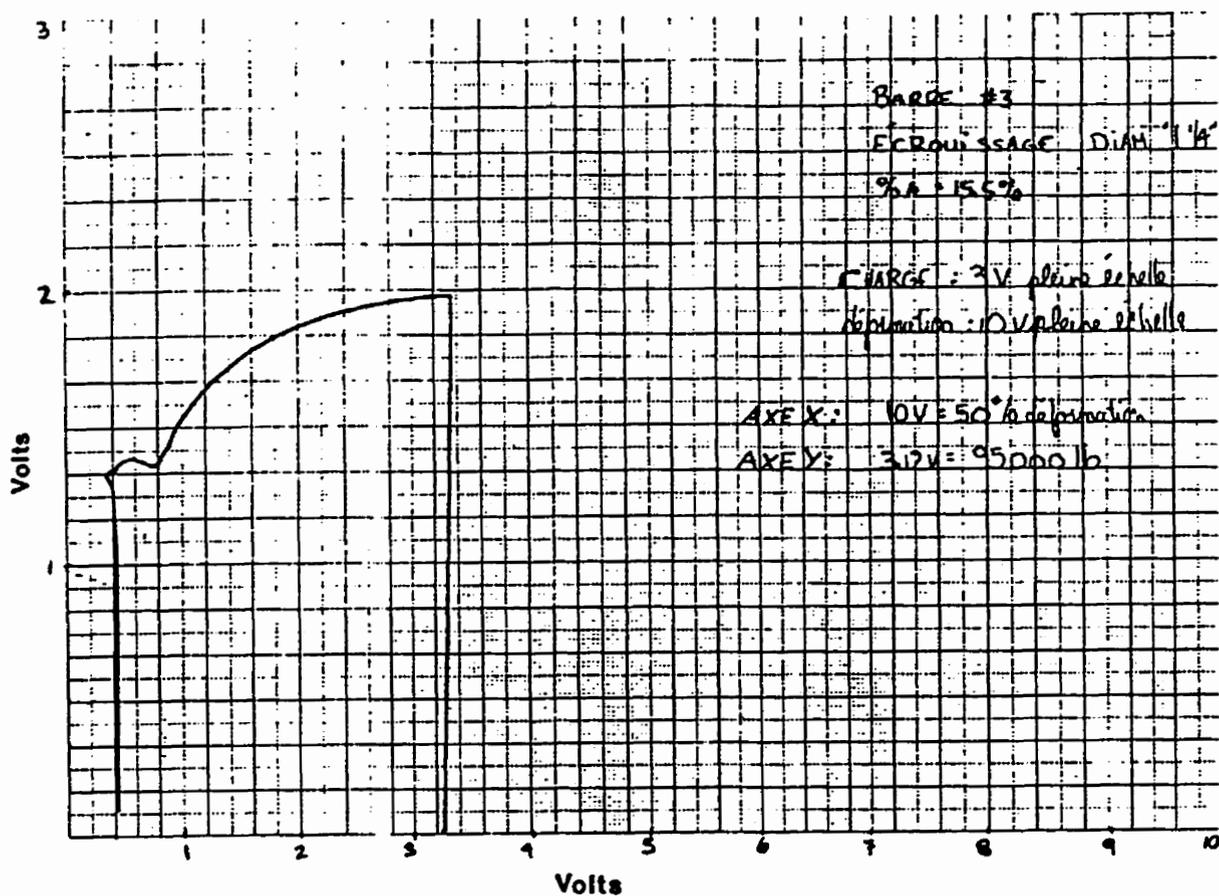
Figure A1 Courbe charge-déformation obtenue d'un essai de traction effectué sur une à barre d'acier AISI 1012 à l'état normalisé.

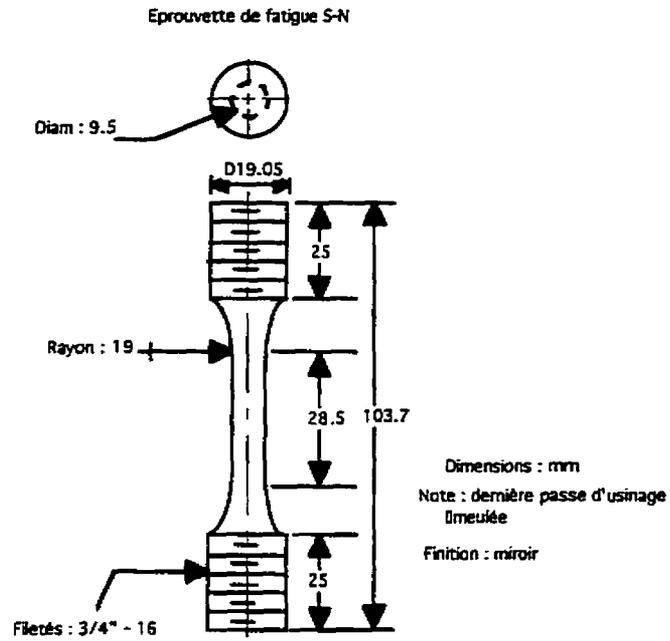
Figure C1 Éprouvette S-N utilisée pour les essais de traction et de fatigue.

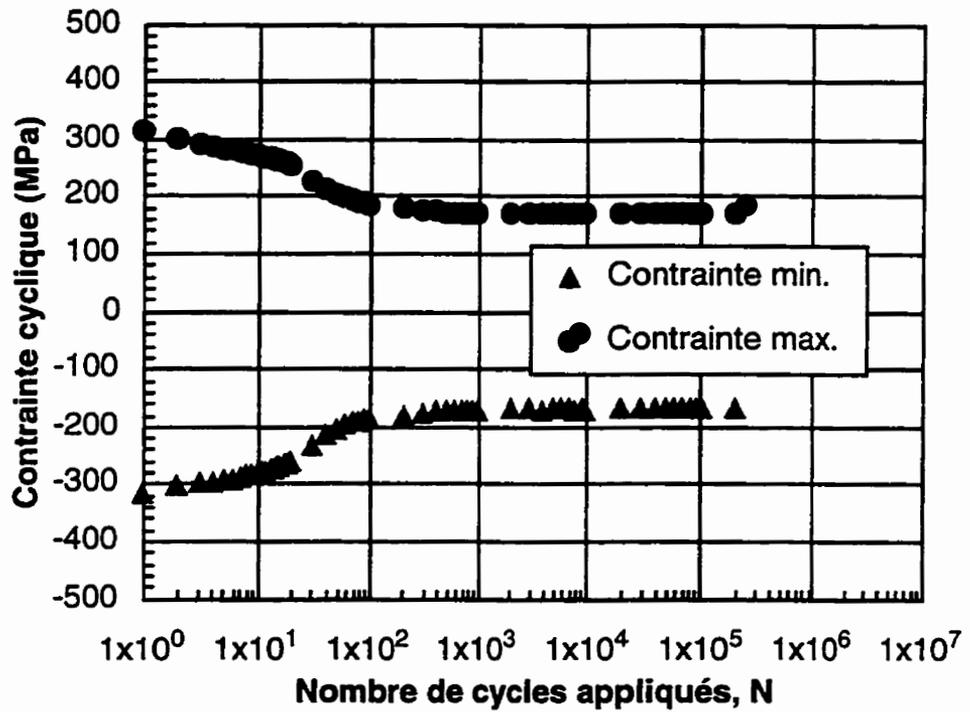
Figure E1 Évolution de la contrainte cyclique en fonction du nombre de cycles appliqués pour l'acier AISI 1012 à l'état normalisé, sollicité à $\Delta\varepsilon/2=0,15\%$.

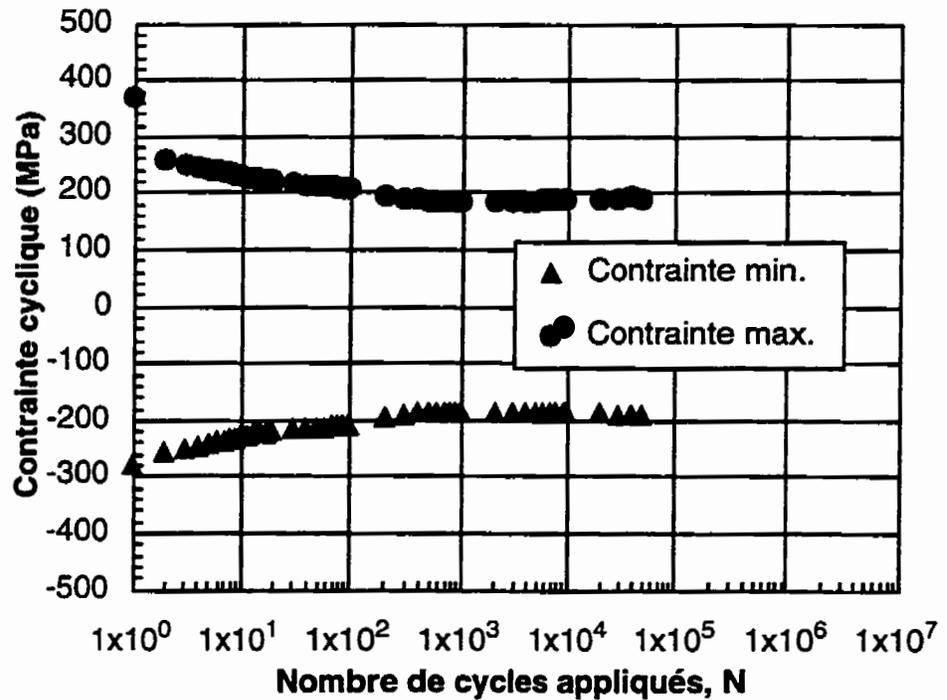
Figure E2 Évolution de la contrainte cyclique en fonction du nombre de cycles appliqués pour l'acier AISI 1012 à l'état normalisé, sollicité à $\Delta\varepsilon/2=0,2\%$.

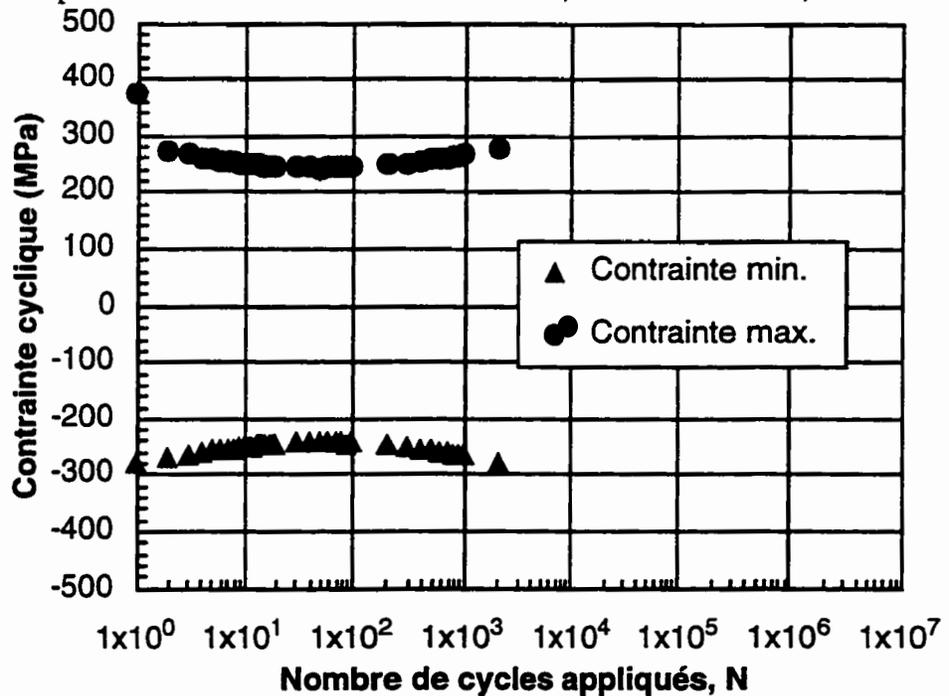
Figure E3 Évolution de la contrainte cyclique en fonction du nombre de cycles appliqués pour l'acier AISI 1012 à l'état normalisé, sollicité à $\Delta\varepsilon/2=0,5\%$.

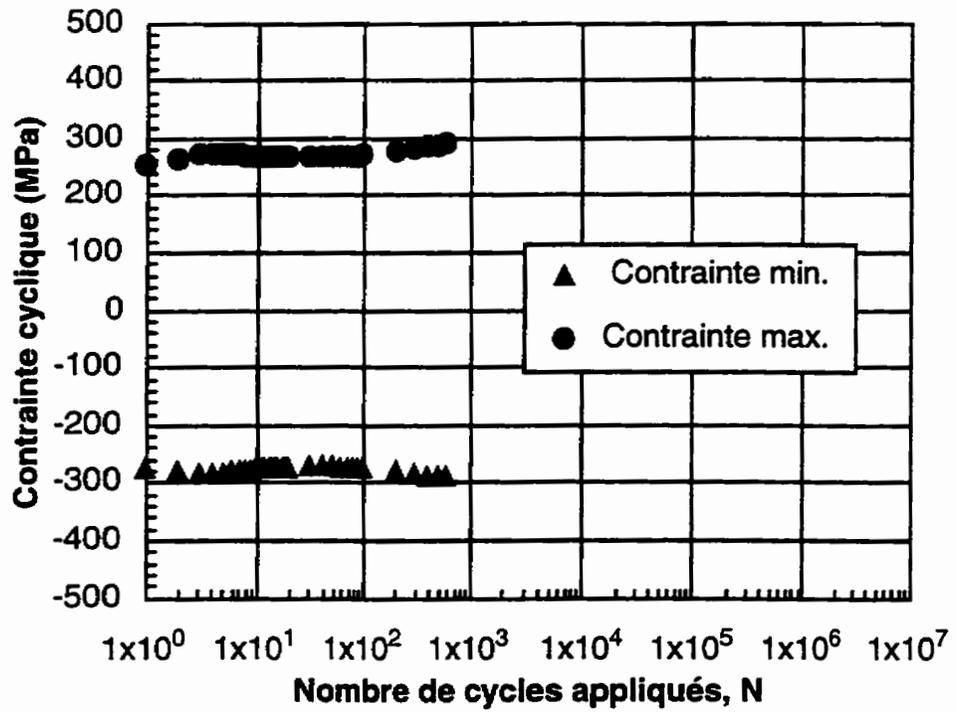
Figure E4 Évolution de la contrainte cyclique en fonction du nombre de cycles appliqués pour l'acier AISI 1012 à l'état normalisé, sollicité à $\Delta\varepsilon/2=0,7\%$.

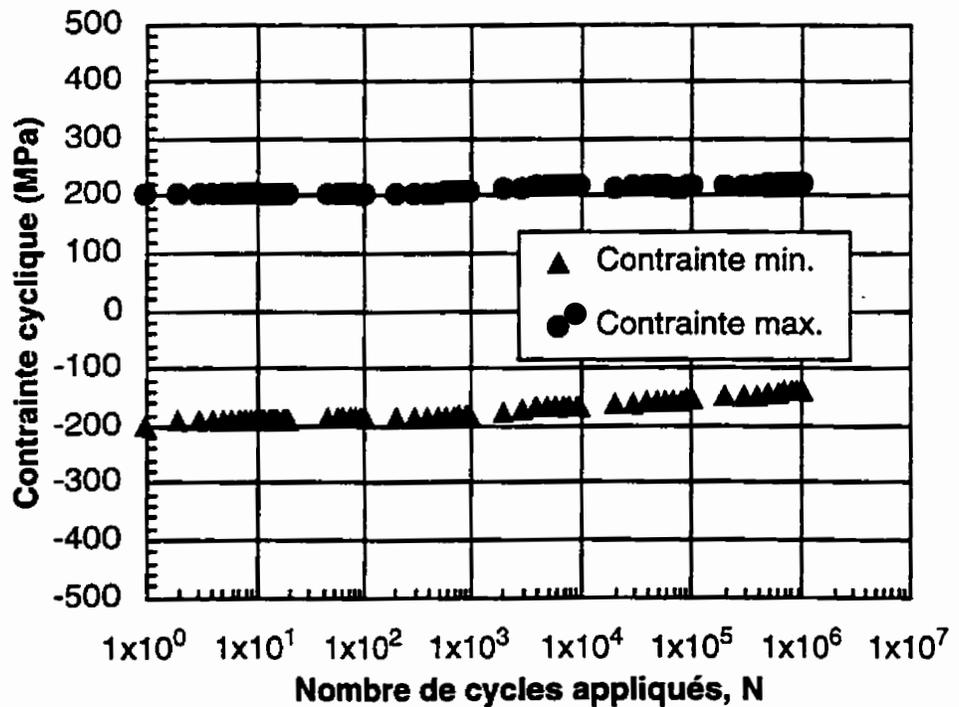
Figure E5 Évolution de la contrainte cyclique en fonction du nombre de cycles appliqués pour l'acier AISI 1012 à l'état écroui, sollicité à $\Delta\varepsilon/2=0,1\%$.

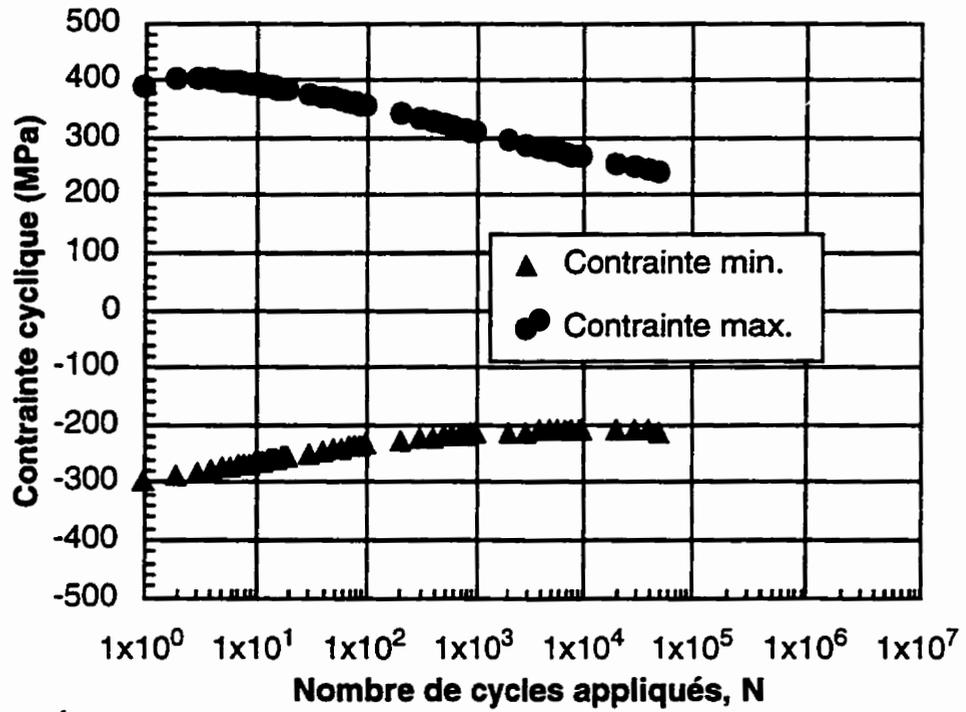
Figure E6 Évolution de la contrainte cyclique en fonction du nombre de cycles appliqué pour l'acier AISI 1012 à l'état écroui, sollicité à $\Delta\epsilon/2=0,2\%$.

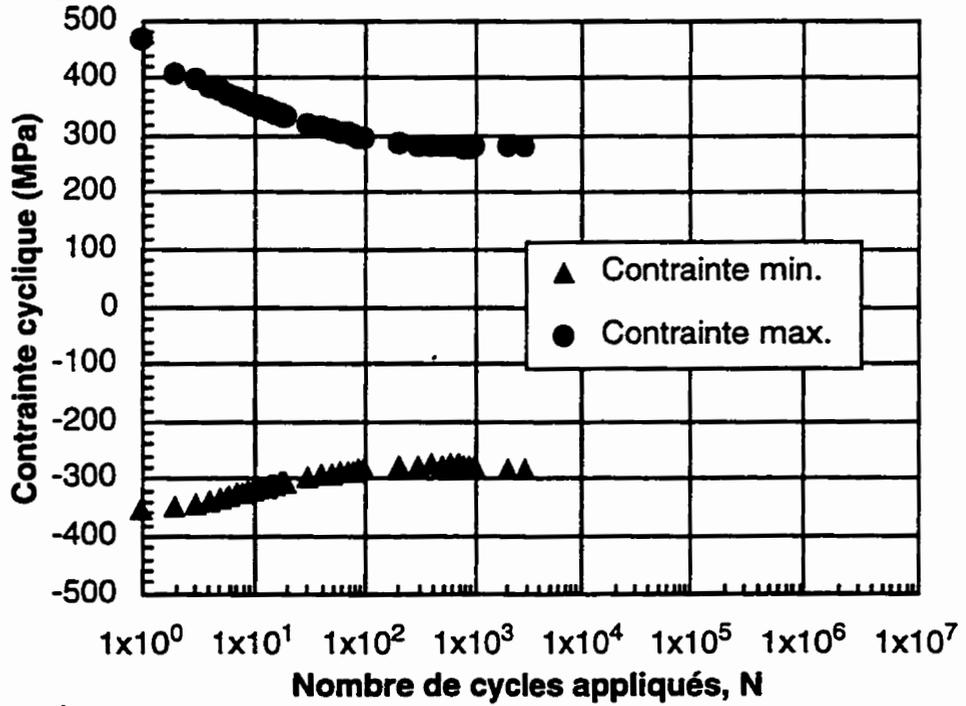
Figure E7 Évolution de la contrainte cyclique en fonction du nombre de cycles appliqués pour l'acier AISI 1012 à l'état écroui, sollicité à $\Delta\epsilon/2=0,5\%$.

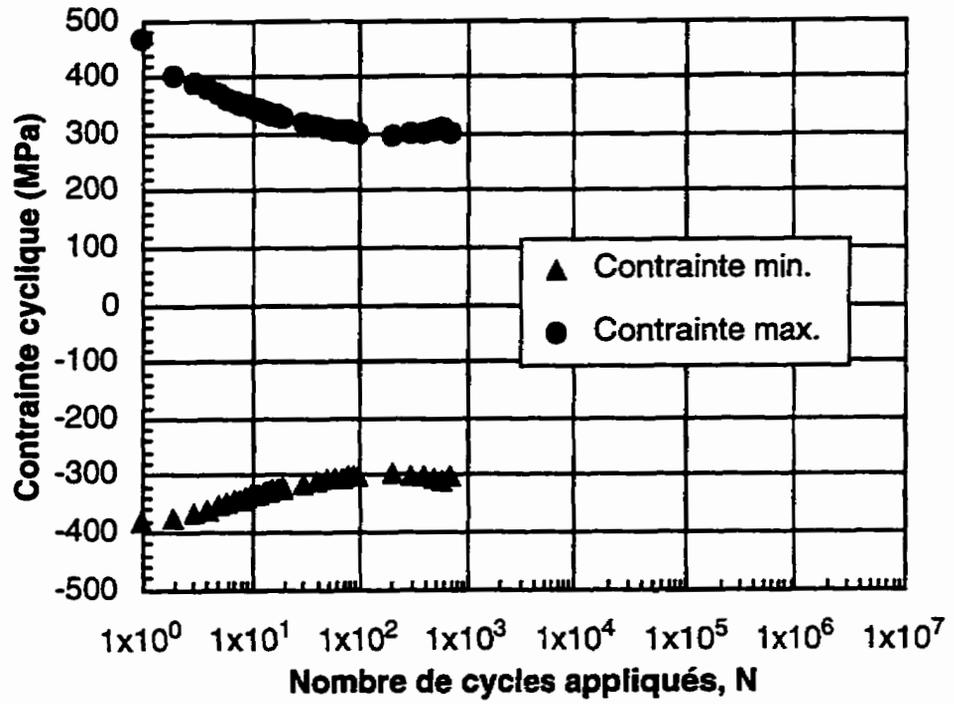
Figure E8 Évolution de la contrainte cyclique en fonction du nombre de cycles appliqués pour l'acier AISI 1012 à l'état écroui, sollicité à $\Delta\varepsilon/2=0,7\%$.
