ESSAI SOUS GRADIENT THERMIQUE DU CORINDONAGE  
DES RÉFRACTAIRES: APPLICATION AUX  
FOURS DE TRAITEMENT DE L'ALUMINIUM

MÉMOIRE PRÉSENTÉ EN VUE DE L'OBTENTION  
DU DIPLÔME DE MAÎTRISE ÈS SCIENCES APPLIQUÉES  
(GÉNIE MÉTALLURGIQUE)

DÉCEMBRE 1996

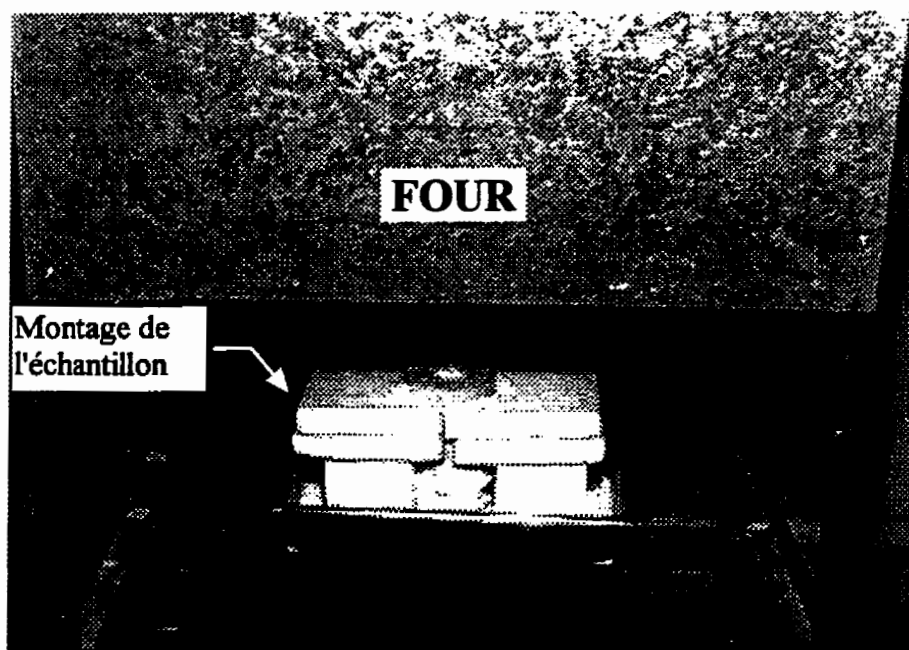
Figure 4.5 - Montage de l'échantillon avant insertion "dans" le four.

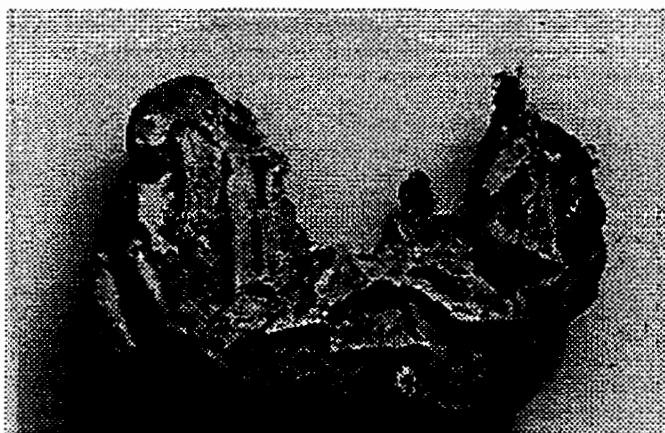
Figure 5.9 - Dessous du corindon formé lors de l'essai # 8.

directement à partir du bain métallique et non pas à partir de l'échantillon réfractaire ou du creuset à la suite de la pénétration du métal dans ceux-ci. Lors de l'essai # 11, le creuset a été corrodé, surtout près de la ligne de métal (Figure 5.10).

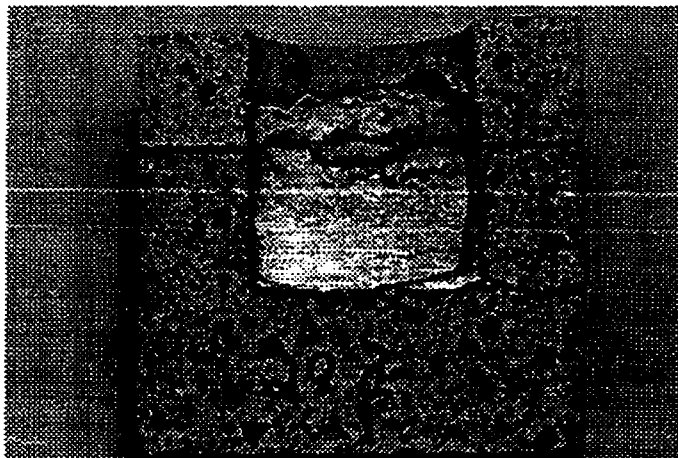
Figure 5.17 - Coupe longitudinale de l'échantillon de l'essai # 20-2 effectué sans cryolithe sous air ambiant.

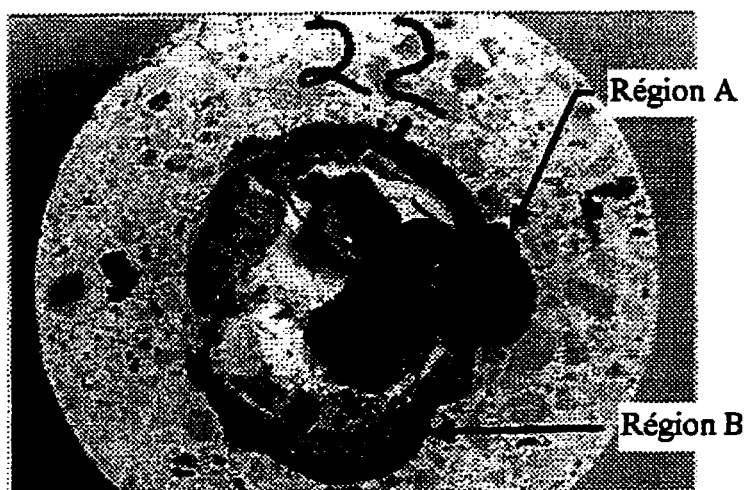
Figure 5.19 - Deux régions corrodées visibles au dessus du creuset

C'est lors de l'essai # 22, alors que la charge contenait de la cryolithe que la couche superficielle d'oxydes a été brisée par la gaine du thermocouple utilisé pour évaluer le profil thermique de l'essai. Les Figures 5.19 et 5.20 montrent deux régions corrodées situées au dessus de la ligne de métal. La région A, est reliée à un "champignon", tandis que la région B, est reliée à une mince couche d'oxydes.

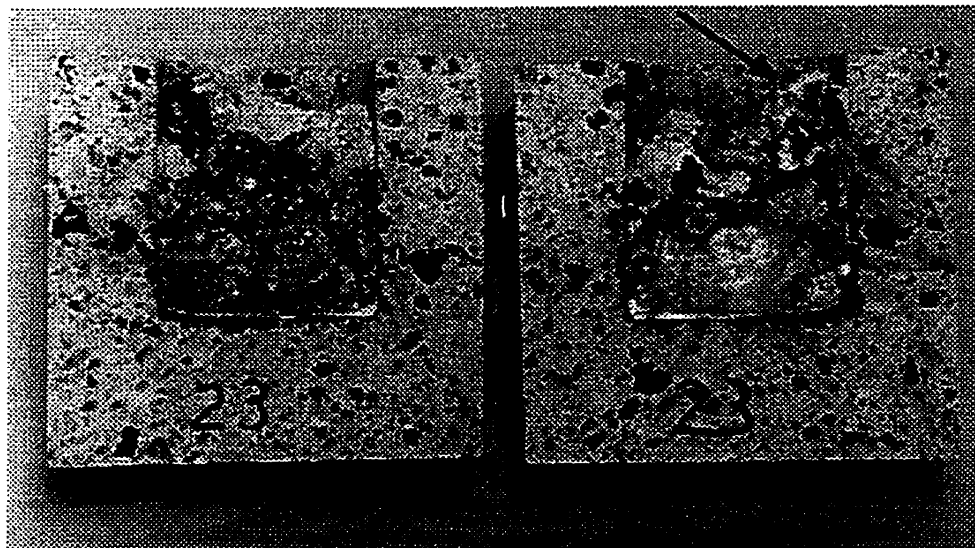
La Figure 5.21 montre que lors de l'essai # 23, seulement les agrégats en contact avec l'alliage ont été corrodés. On y voit aussi un début de croissance de champignon mais qui est resté principalement métallique, c'est-à-dire qu'il y a eu formation d'une bulle de métal qui a été oxydée seulement en surface.

Figure 5.21 - Essai # 23 montrant un début de croissance de champignon.

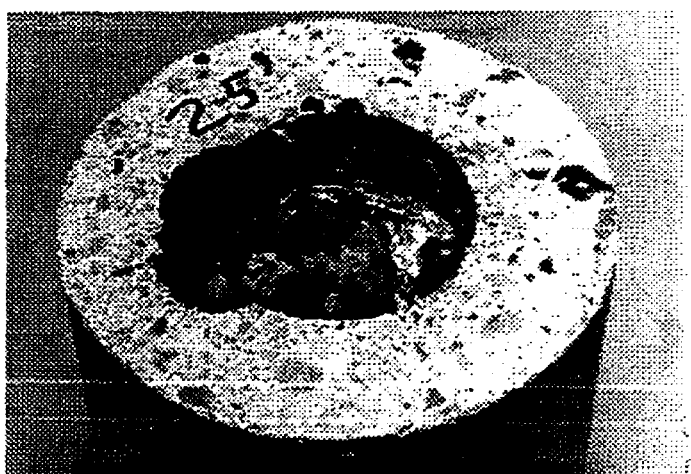
Figure 5.24 - Essai # 25, champignon en contact avec région corrodée.

Lors de l'essai # 25 qui contenait 0,5 g de cryolithe, peu de temps après que la couche d'oxydes ait été brisée, durant le premier jour de l'essai, un petit "champignon" est apparu près du bord de l'échantillon-creuset. Le jour suivant, ce "champignon" avait grossi et un autre était apparu au centre du creuset. Au troisième jour, le premier champignon avait encore grossi quoique légèrement. Le champignon n'a pas sensiblement grossi entre le troisième et le quatrième jour. Par contre, à l'endroit du champignon, on pouvait nettement voir la corrosion de l'échantillon sur une profondeur de 7 mm (Figure 5.24).

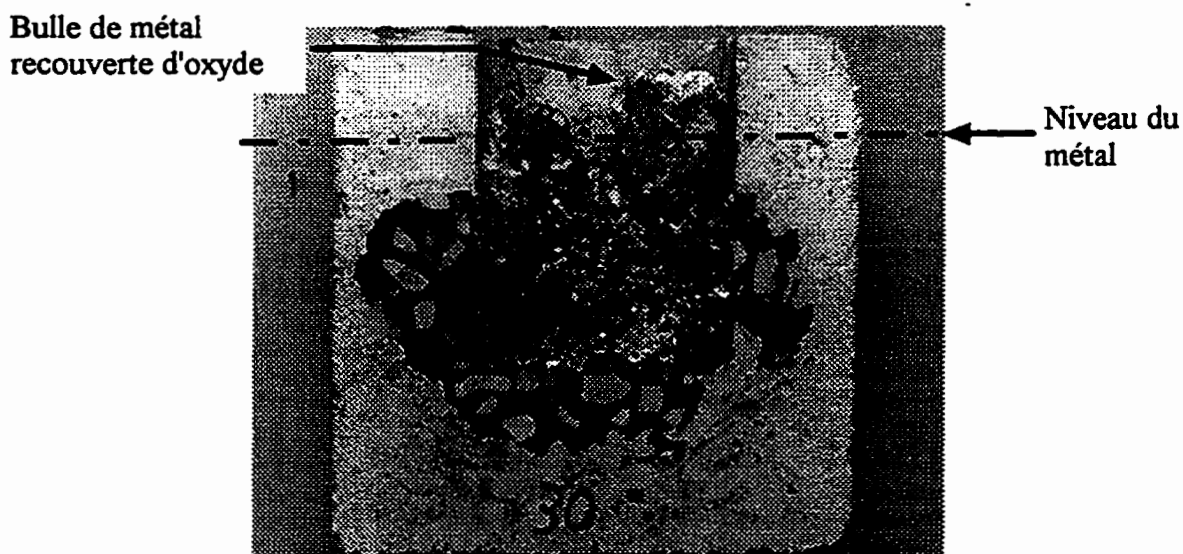
Figure 5.35 - Essai # 30, matériau 7, coupe longitudinale.

Les Figures 5.35 à 5.41 montrent les résultats obtenus avec les matériaux # 7 à 11. Dans le cas du matériau 7 (Figure 5.35), les champignons étaient constitués de bulles de métal recouvertes d'une mince couche d'oxydes. On voit qu'il n'y a pas d'infiltration dans la partie du creuset située au dessus de la ligne de métal. Selon nos critères, l'infiltration profonde observée exclusivement sous la ligne de métal n'influence pas la cote attribuée au matériau.

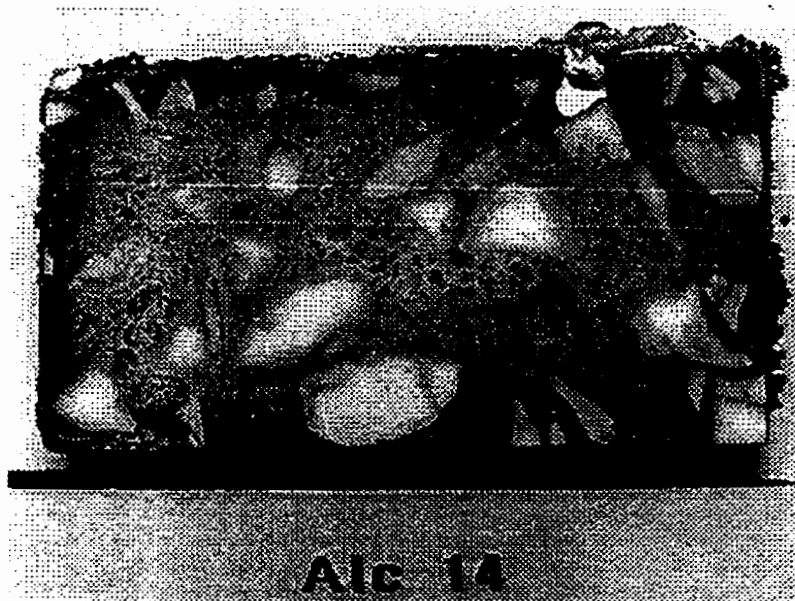
Figure A-2.12 - Matériau 7, cuisson 815°C, cote: 4.

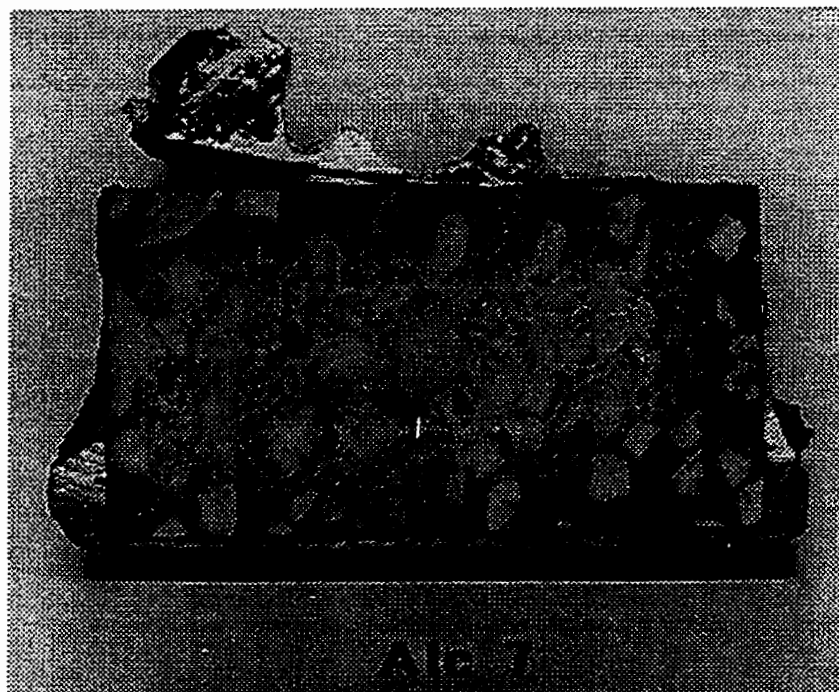
Figure A-2.13- Matériau 8, cuisson 1200°C, cote: 1.
