TRIBOLOGIE DE SYSTÈMES D'ÉTANCHÉITÉ EN MOUVEMENT
ALTERNATIF LINÉAIRE POUR VÉRINS HYDRAULIQUES

MÉMOIRE PRÉSENTÉ EN VUE DE L'OBTENTION
DU DIPLÔME DE MAÎTRISE ÈS SCIENCES APPLIQUÉES
(GÉNIE MÉTALLURGIQUE)

NOVEMBRE 2010

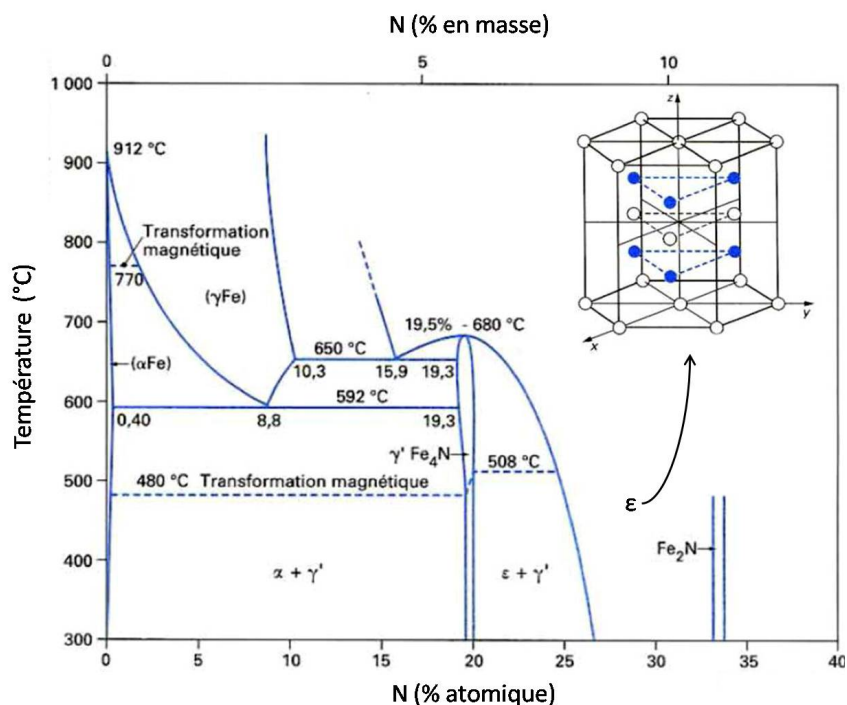
Figure 2.4 : Diagramme d'équilibre fer-azote (Michel & Gantois, 1993)

Le diagramme d'équilibre fer-azote montre la présence d'une solution solide α d'une très faible solubilité en azote. La phase γ' est de structure cubique à face centrée (cfc) avec un atome d'azote qui occupe le site octaédrique. La formule chimique de la phase γ' est Fe_4N . La phase ε a une structure cristallographique hexagonale compacte (hc). Sa formule chimique est variable Fe_{2-3}N selon le nombre de sites octaédriques occupés par les atomes d'azote. L'apparition du nitrure Fe_2N indique la limite d'existence de ε . La figure 2.4 présente un schéma de l'arrangement cristallographique de la phase ε . L'examen d'une métallographie d'un échantillon d'acier nitruré révèle la présence d'une couche de combinaison à la surface. Cette couche, également nommée couche blanche, est composée généralement par les phases γ' et ε . La nitruration en bain de sel produit des couches de combinaison constituées entièrement ε . La présence de carbone et d'oxygène modifie le domaine de stabilité thermodynamique des phases γ' et ε , ainsi la présence de ces éléments favorisent la formation de la phase ε dont cette dernière voit son domaine de stabilité étendu (Ghiglione, Leroux & Tournier, 1996). L'addition du carbone et de l'oxygène conduit donc à une couche de combinaison monophasée ε . L'épaisseur typique de la couche de combinaison est de [10-20] μm selon les paramètres d'opération du procédé.

Des teneurs considérables en azote sont présentes à la surface de la pièce comme le démontre la figure 2.3. De telles concentrations expliquent la formation de composés intermétalliques à la surface de la pièce. Le diagramme d'équilibre fer-azote, présenté à la figure 2.4, renseigne sur la présence d'intermétalliques pour de faibles concentrations en azote.

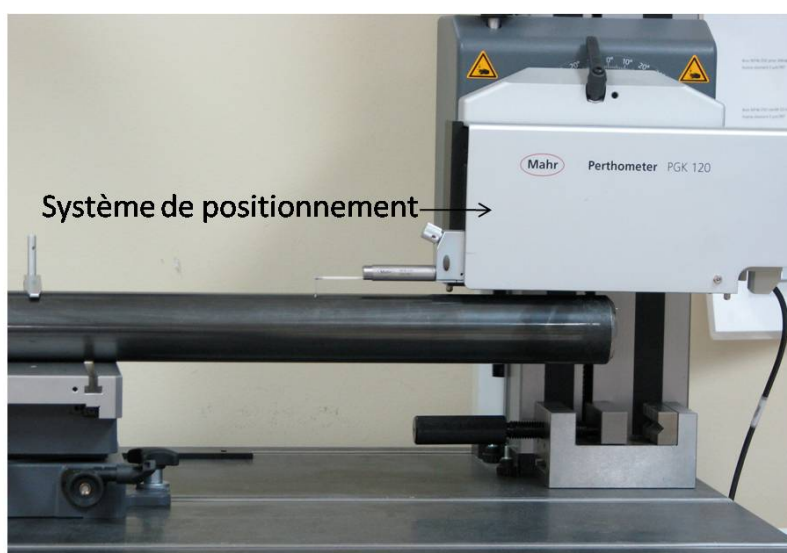
Lors de l'analyse de la rugosité des tiges de vérin, huit mesures sont acquises sur chaque tige afin d'accumuler un échantillon de mesures représentatives. L'orientation entre le déplacement du palpeur et la tige de vérin est conçue afin que le palpeur rencontre les stries de polissage durant sa course, tout comme le joint d'étanchéité. La figure 3.5 illustre cet arrangement.

Figure 3.5 : Analyse de la rugosité d'une tige de vérin

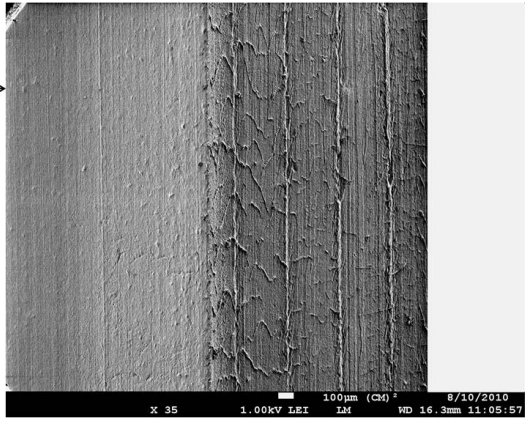
<p style="text-align: center;">Parker</p>	<p>Le faciès d'étanchéité du produit de Parker est lisse. A plus fort grossissement, il est possible d'observer des stries régulières. Aucun défaut majeur n'a été observé.</p> <p>On observe bien que le fini de surface du faciès d'étanchéité fait l'objet d'une attention spéciale. Cette conclusion est faite suite à l'observation des zones adjacentes. La pointe de la lèvre est nette assurant un bon essuyage</p>
<p style="text-align: center;">↙ Faciès d'étanchéité</p>

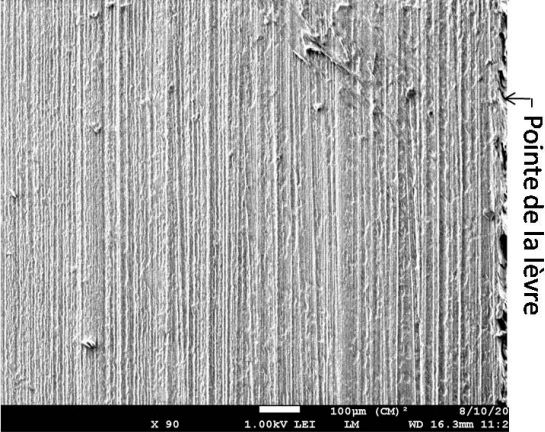
<p style="text-align: center;">Trelleborg</p>	<p>Le faciès d'étanchéité mis de l'avant par Trelleborg est caractérisé par de fines stries. Ces stries semblent être volontaires en comparaison avec les zones adjacentes. Aucun défaut majeur n'est observé.</p>

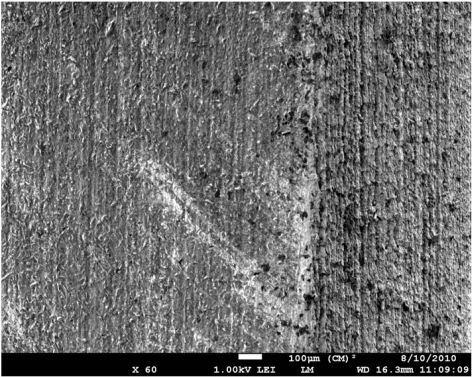
<p>SKF Polyseal</p>	<p>Le faciès d'étanchéité de SKF Polyseal présente également des stries. Le fini de surface du faciès d'étanchéité est lisse comparativement aux zones adjacentes. Ce faciès d'étanchéité est similaire à celui proposé par Parker</p>
<p>↓ Faciès d'étanchéité ↓ Pointe de la lèvre</p>

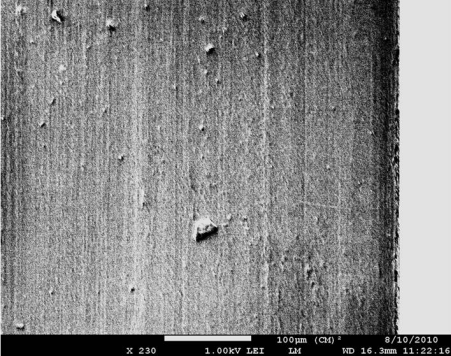
<p>Hallite</p>	<p>Le faciès d'étanchéité du joint d'étanchéité de Hallite est lisse. En fait, celui-ci est le plus lisse rencontré chez l'ensemble des fournisseurs. Notons également l'absence de défauts chez ce faciès.</p>

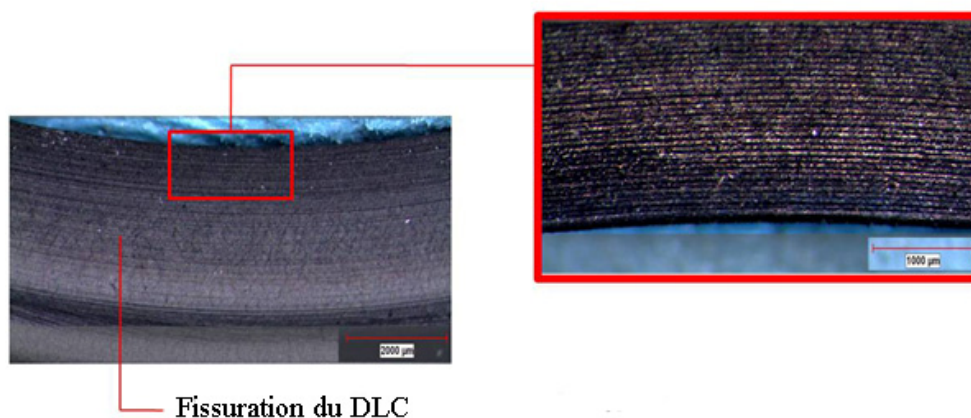
Figure 4.17 : Dépôt DLC sur joint d'étanchéité SKF Polyseal

La figure 4.17 présente le recouvrement fait par le RF-PECVD DLC sur un joint d'étanchéité SKF Polyseal sur la portion lèvres en nitrile NBR. On y observe que le DLC n'influence pas la texture de la lèvre répliquant parfaitement les sillons du faciès d'étanchéité. On remarque difficilement sur cette même figure la présence de fissuration du DLC. Cette fissuration est essentielle à l'adhérence du DLC sur les substrats de polymère. Les observations accomplies sur les joints d'étanchéité revêtus DLC ne sont pas détaillées, car aucune nouvelle information n'y est attachée. Des observations microscopiques ont néanmoins été réalisées et seront présentées à la prochaine section (l'évidence de fissuration sera faite). En effet, la prochaine section est consacrée à la caractérisation mécanique et microscopique des revêtements DLC utilisés dans le cadre de ce mémoire.

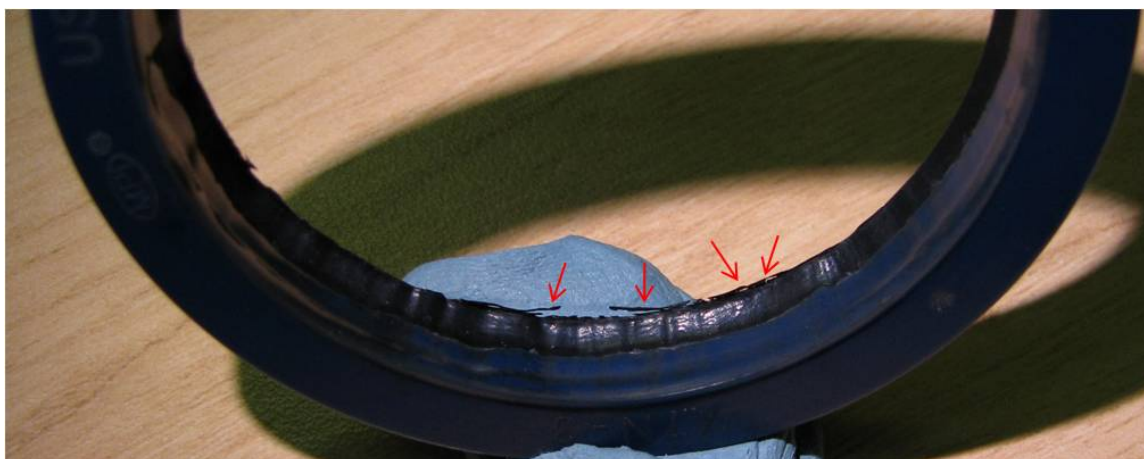
Figure 4.49 : Joint d'étanchéité de SKF Polyseal ayant subi une usure majeure lors de la sélection des joints d'étanchéité V1

Fournisseur		
SKF Polyseal	Niveau d'usure	On observe visuellement chez l'ensemble des joints d'étanchéité de SKF Polyseal une déformation formant des ondulations au niveau du faciès (voir figure 4.46). On observe également l'extrusion de la lèvre également à la figure 4.49.
	Frottement	La température moyenne aux contacts est de 41 °C après 19 000 cycles. Cette température de contact est considérée comme basse et indique également que les forces de frottement en jeu sont inférieures à la moyenne. Le matériau et la géométrie du joint d'étanchéité sont responsables de ce bas niveau de frottement. En fait, les résultats Pion/Disque montrent que le nitrile présente un coefficient de frottement bas comparativement au polyuréthane, le matériau de concurrence.
	Étanchéité	Le taux de fuite des joints d'étanchéité est de $(4,1 \pm 2,2) \times 10^{-4}$ g/cycle. Ce taux de fuite est supérieur à ceux mesurés chez Trelleborg lors des essais de calibration ($\sim 2 \times 10^{-5}$ g/cycle). Ce résultat demeure valable, même s'il est élevé, car les conditions d'essais sont plus agressives comparativement à celles pratiquées chez Trelleborg.

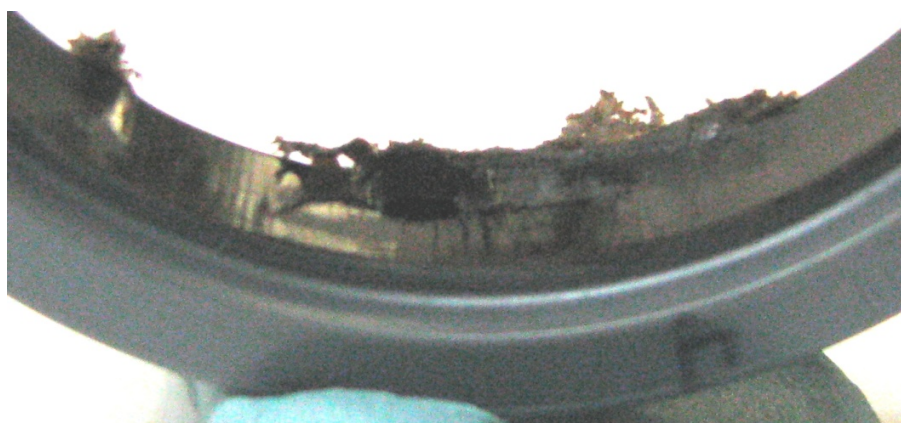
Figure 4.51 : Joint d'étanchéité de Hallite ayant subi une usure majeure lors de la sélection des joints d'étanchéité V1

Les joints d'étanchéité de Hallite n'ont pas obtenu des résultats satisfaisants (figure 4.51). Les essais avec ce fournisseur ont cessé par la suite. Mentionnons, que les quatre types de joints d'étanchéité sont des produits performants sur le marché. Ces joints d'étanchéité connaissent actuellement des succès techniques et commerciaux. Le tableau 4.16 résume l'ensemble des observations effectuées dans le cadre de la première vague d'essais dédiés à la sélection des joints d'étanchéité. Les grandes lignes de ces essais sont résumées ci-dessous :

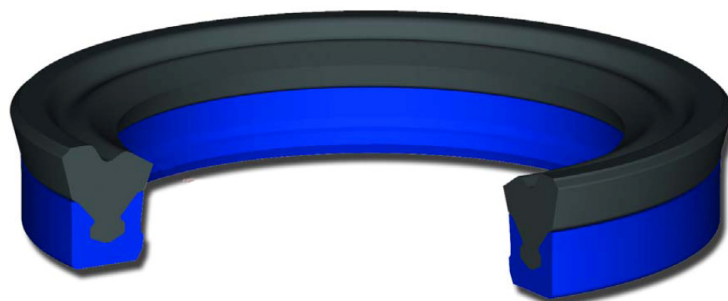
Figure C.2 : Joint d'étanchéité RZ distribué par Macrotech Polyseal

Présentement, la géométrie des joints d'étanchéité majoritairement utilisés pour les vérins hydrauliques propose un profil en U « U-cup » ; se situant à l'intérieur de la catégorie des joints d'étanchéité en compression. La figure C.2 illustre le type de joint d'étanchéité rencontré chez les vérins télescopiques. Tel que mentionné, le frottement généré par les joints d'étanchéité en compression n'est pas négligeable. Ce type de joint d'étanchéité peut néanmoins être utilisé en hydraulique, car les vérins sont munis de puissantes unités hydrauliques. Ce type de joint propose deux lèvres, l'une effectuant l'étanchéité dynamique contre la surface extérieure et la deuxième effectuant l'étanchéité face à la rainure. La géométrie du profil en U change avec les conditions d'utilisation du vérin. Il est important de sélectionner adéquatement la géométrie de la lèvre. Une pointe effilée a la capacité de briser le film hydraulique comparativement à une lèvre de forme arrondie. Dans le même ordre d'idée une lèvre avec une forme arrondie est propice à l'aquaplanage comparativement à un point angulaire.
