INTERACTIONS ET DÉGRADATION DES CONDUCTEURS ÉLECTRIQUES EN  
MILIEU D'INCENDIE

ISABELLE MURRAY  
DÉPARTEMENT DE GÉNIE CHIMIQUE  
ÉCOLE POLYTECHNIQUE DE MONTRÉAL

MÉMOIRE PRÉSENTÉ EN VUE DE L'OBTENTION  
DU DIPLÔME DE MAÎTRISE ÈS SCIENCES APPLIQUÉES  
(GÉNIE MÉTALLURGIQUE)  
DÉCEMBRE 2006

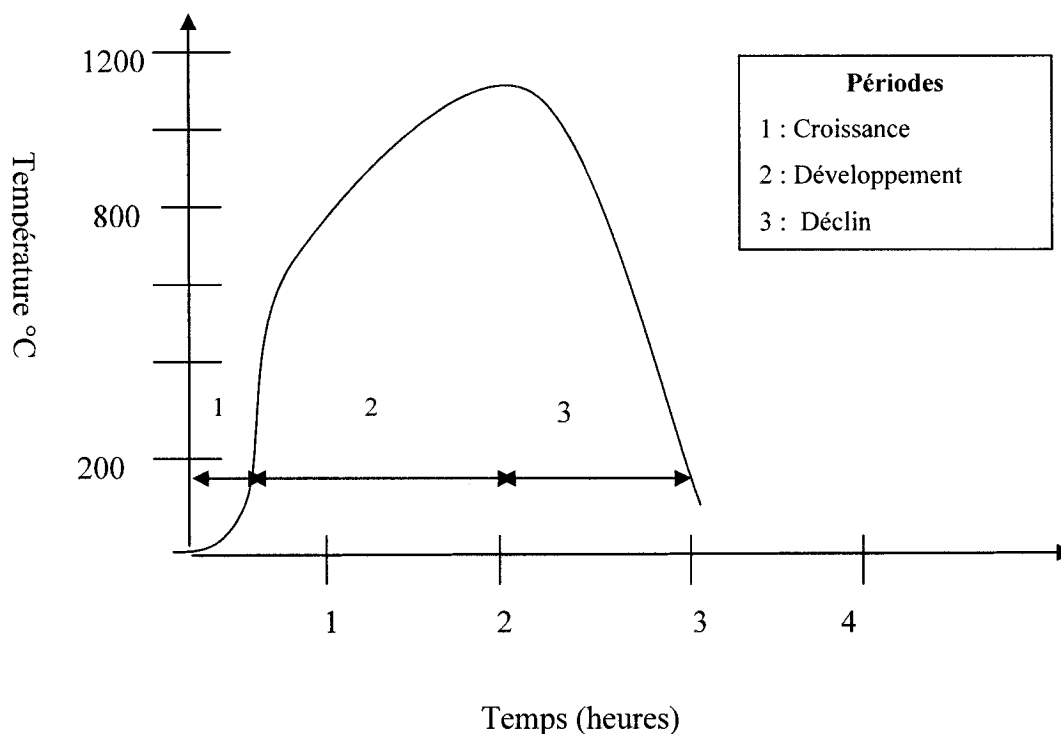
Figure 1.2 : Développement thermique idéal d'un incendie issu du guide NFPA 921

Lors de la période de croissance, la chaleur est produite en brûlant les matériaux combustibles, laquelle s'accumule dans l'enceinte fermée. Durant la période de développement, lorsque la quantité de chaleur devient suffisante et que plusieurs autres conditions sont respectées, il y a embrasement de tout ce qui se trouvait dans la pièce, et ce, de bas en haut, donnant ainsi lieu, par la suite, à la période de déclin. Mentionnons que ce ne sont pas tous les incendies qui engendrent des embrasements, de sorte que certains d'entre eux passent directement à la période de déclin. C'est au cours de la période du développement que les températures atteintes au sein du brasier deviennent les plus importantes. En fait, il n'est pas rare d'excéder les 1 000 °C durant cette période. Ainsi, pour les fins du présent travail, nous considérerons des températures de l'ordre de 800 °C-1 000 °C et même plus pour la formation des oxydes sur les composants d'aluminium, de cuivre et de ses alliages. Il est important de mentionner

Un incendie est, par définition, une réaction exothermique rapide et incontrôlée d'oxydation et de dégradation des combustibles produisant de l'énergie thermique (chaleur) et de la lumière. Or, la quantité de chaleur produite est fonction de plusieurs paramètres, dont notamment la nature, la quantité et la disposition des combustibles, l'espace, la quantité d'oxygène (ou comburant) et le temps. Toutefois, tous sont d'avis que le développement d'un incendie de bâtiment, dans une enceinte fermée, et non à l'extérieur, peut être représenté de la façon suivante (figure 1.2), montrant l'élévation de la température en fonction du temps.

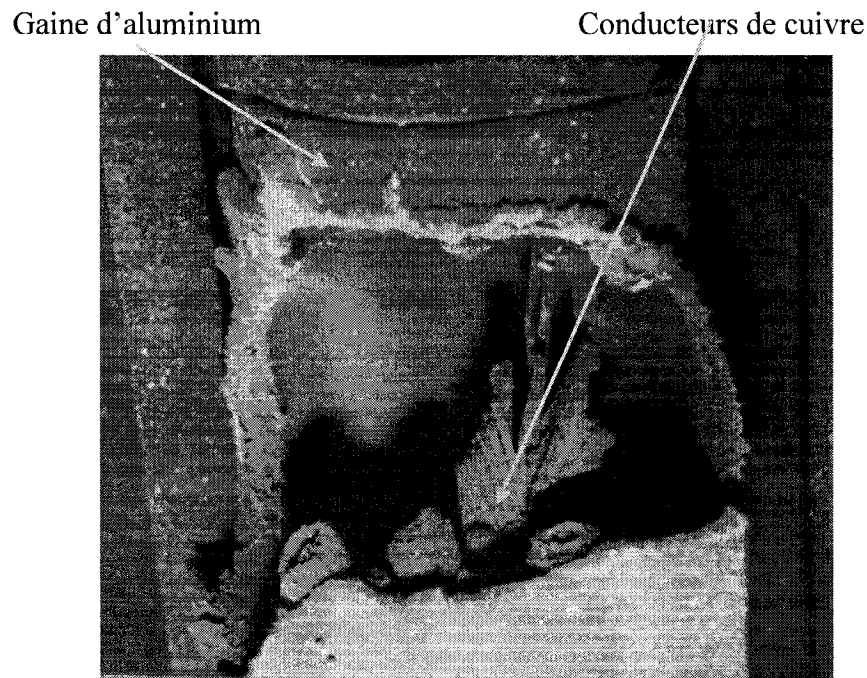
Figure 2.6 : Dommages laissés par un court-circuit arquant, Myers (2002)

L'examen des câbles révélera donc des encoches sur certains des conducteurs ainsi que certaines sections des conducteurs complètement volatilisées (figure 2.6).

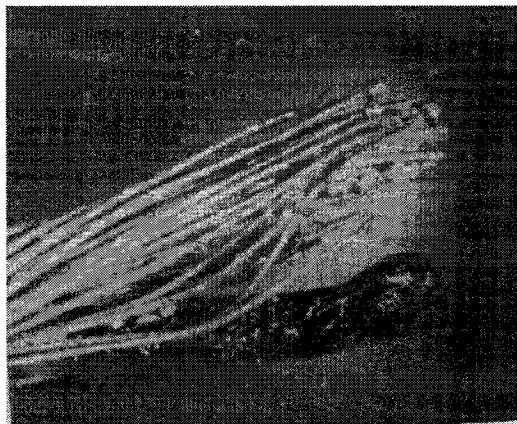
Figure 2.16 : Globules faits par un court-circuit sur plusieurs brins d'un conducteur de cuivre (NFPA 9921,2004)

La littérature en matière d'investigation incendie décrit les dommages perçus en surface des conducteurs multibrins qui sont attribués à des arcs électriques de la même façon que ceux observés sur les conducteurs pleins. À cet effet, il est documenté qu'un ou plusieurs brins des cordons souples peuvent porter des dommages suite à un court-circuit. Cependant, en aucun cas, nous voyons ces dommages à fort grossissement. Il ne faut également pas omettre que les arcs électriques sur les conducteurs multibrins peuvent n'impliquer que quelques brins, comme montré à la figure 2.16. Dans ce cas, la protection du circuit peut ne pas être sollicitée de sorte que le conducteur demeure sous tension. Il peut ainsi se produire plusieurs arcs électriques avant le sectionnement d'un conducteur, et l'opération du dispositif de protection pour rendre le circuit hors tension. Voilà une des raisons expliquant pourquoi ce type d'installation est susceptible de montrer plusieurs régions caractérisées par des endommagements de nature électrique.

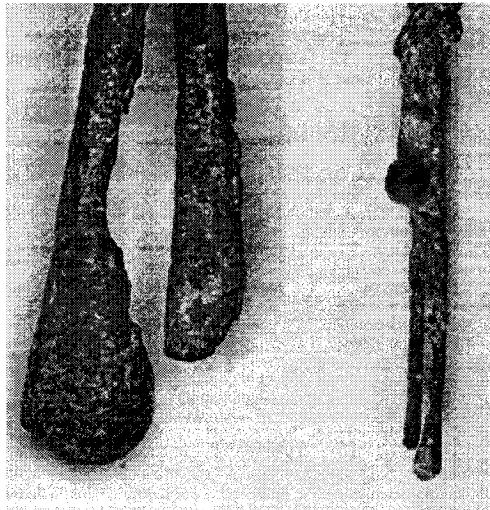
Figure 2.17 : Conducteurs de cuivre oxydés montrant un endommagement thermique (Babrauskas 2004)

Dans des circonstances extrêmes où la chaleur au sein du brasier atteint des températures élevées à un point tel qu'elles excèdent celle de fusion du cuivre, le tout dépendant des combustibles en présence, des dommages de nature thermique s'observeront sur les conducteurs de cuivre. Tout d'abord, un apport de chaleur considérable (plus de 800°C) oblitérera les lignes laissées par la mise en forme des conducteurs de cuivre, soit par le tréfilage. Par la suite, des températures dépassant les 1083°C et maintenues créeront donc sur ces conducteurs des régions fusionnées où le cuivre aura coulé sous l'effet de la gravité. Il subsistera des régions présentant des amincissements ou des épaisissements graduels, des formes irrégulières et des agglomérations de plusieurs conducteurs ensemble (figures 2.17 et 2.18). Les surfaces

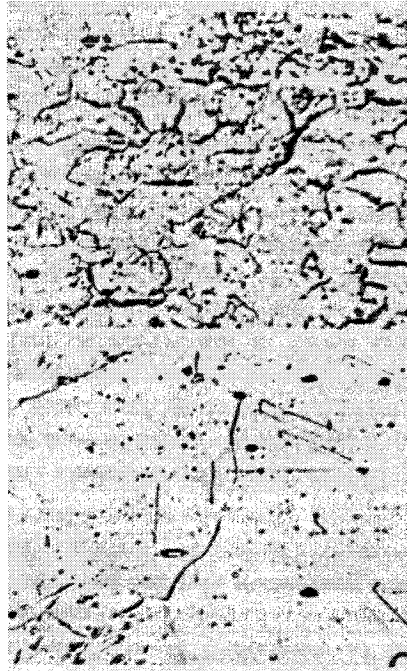
Figure 2.19 : Microstructures d'un conducteur de cuivre portant une trace de court-circuit (haut) et un endommagement thermique (bas) selon Shaw (1965)

Ainsi, les travaux de Shaw (1965) en collaboration avec un ingénieur électrique et un métallurgiste ont démontré que la microstructure des conducteurs d'un câble ayant fusionné sous l'effet de la chaleur était différente de celle occasionnée par un court-circuit (figure 2.19). En fait, il est ressorti de ces travaux que la taille des grains d'un conducteur soumis à la chaleur était différente d'un autre ayant simplement court-circuité, ce qui en soit est trivial puisque la chaleur peut faire croître les grains jusqu'à la recristallisation. Cependant, les conditions réelles en milieu d'incendie sont les suivantes : aussi bien les câbles ayant court-circuité que les autres subissent la chaleur de l'incendie, ce qui a été complètement oublié dans cet article.

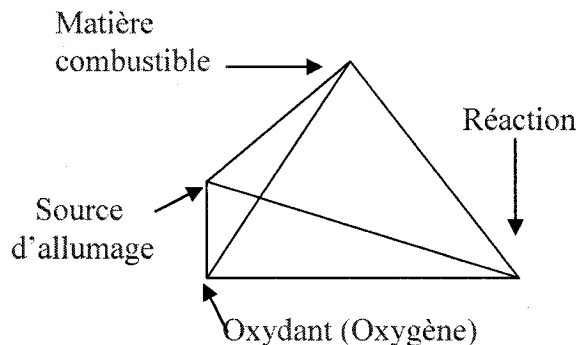
Figure 3.1: Tétraèdre du feu issu du guide NFPA 921 (2001)

Un incendie est une réaction chimique exothermique qui engendre la production de chaleur et de lumière. Cependant, selon la définition de DeHaan (2002), un incendie consiste également en une combustion incontrôlée impliquant des concepts chimiques et thermodynamiques ainsi que la mécanique des fluides et le transfert de chaleur. Pour que ce phénomène se produise, il est nécessaire de réunir les quatre éléments suivants (figure 3.1), formant ainsi le tétraèdre du feu. Il est ainsi possible de prévenir ou d'arrêter un incendie en supprimant un des éléments figurant au tétraèdre. Mentionnons qu'il n'existe pas de relation empirique directe entre ces éléments, bien que leur présence soit nécessaire pour initier un incendie.

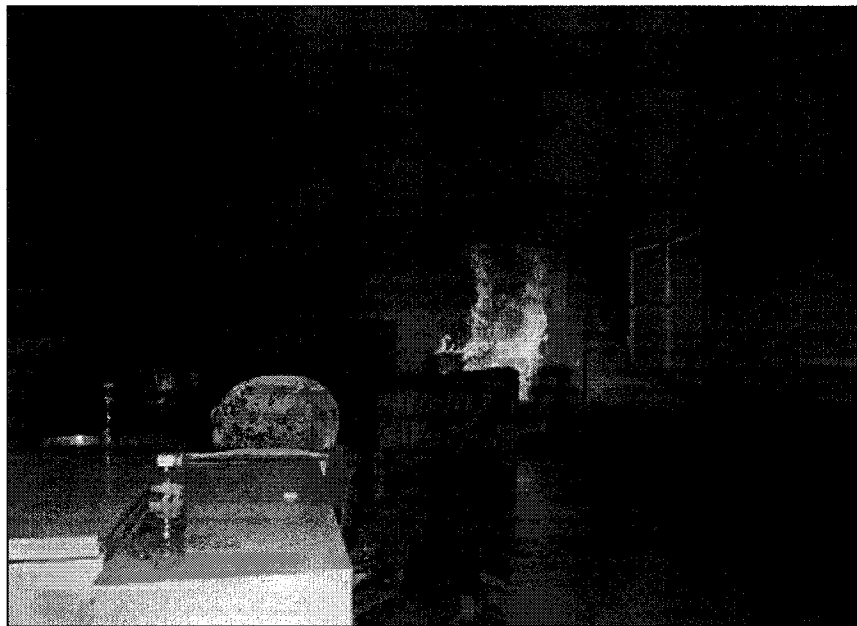
Tout comme pour les essais faits en laboratoire, les dommages thermiques générés lors d'un incendie avaient pour but de créer des endommagements purement liés à un apport de chaleur considérable, sans impliquer que ces composants soient énergisés. Pour réaliser ce projet, différentes sections de câbles de cuivre et d'aluminium dont les caractéristiques sont demeurées les mêmes que celles précitées, ont été placées dans des pièces où un incendie allait être initié par nous-mêmes. La figure 4.3 montre justement un salon où nous avons initié un incendie par l'application de flammes dans une causeuse préalablement enduite de varsol. Les câbles avaient été placés sur ladite causeuse.

Figure 4.3 : Initiation d'un incendie dans une causeuse par Experts-Conseils CEP inc.  
(2003)

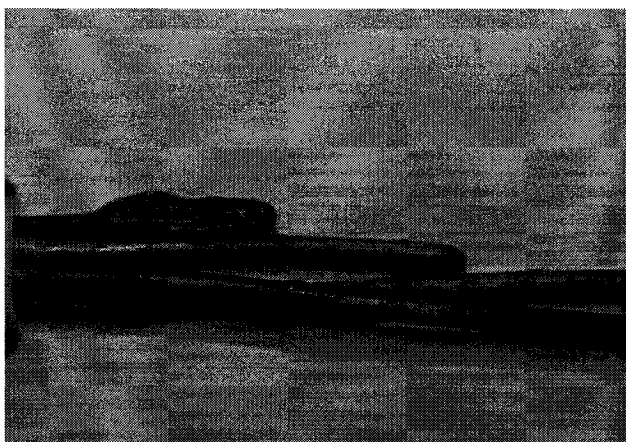
Figure 5.5 : Dommages thermiques ayant sectionné des conducteurs de cuivre, créés en laboratoire (30X), Experts-Conseils CEP (2004)

En addition aux morphologies des dommages précités dans cette section, il est courant de retrouver des dommages purement thermiques ayant même sectionné les extrémités des conducteurs (figures 5.5 et 5.6). En fait, ces régions endommagées laissent fréquemment des extrémités pointues, ce qui est dû à la fusion de la masse de cuivre localisée à l'interface avec l'environnement, et au fait que le centre ne fusionne pas complètement. Ces dommages s'étendent en surface et ne sont pas ponctuels. Des aspérités présentant des arêtes vives s'observent également à ces extrémités.

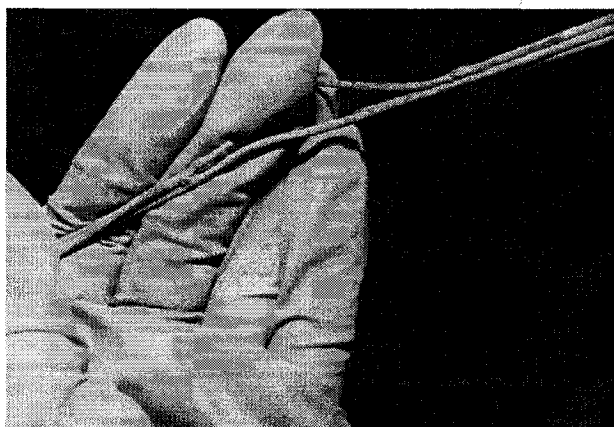
Figure 5.6 : Fusion thermique des conducteurs d'un câble de cuivre récupéré sur une scène d'incendie

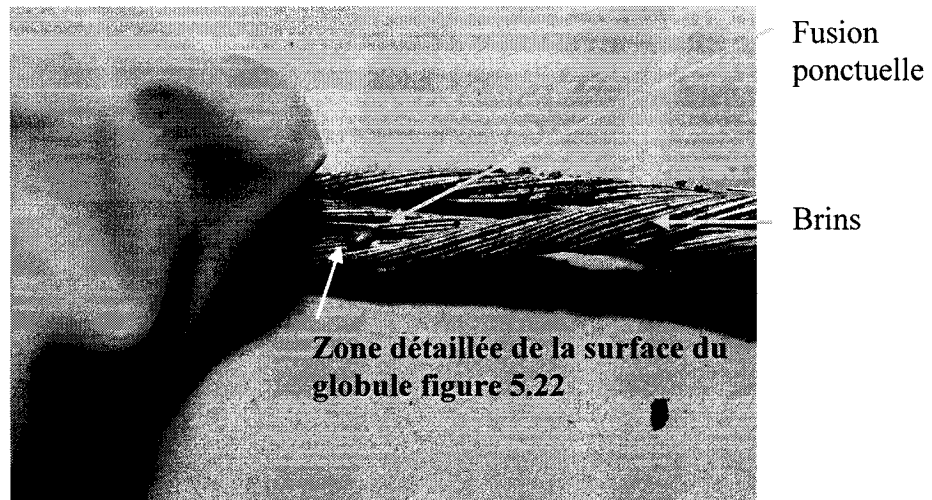
Figure 5.21 : Dommage ponctuel par fusion thermique sur un seul conducteur multibrins de cuivre endommagé thermiquement en laboratoire (2004)

En plus des régions endommagées par la chaleur qui peuvent s'étendre et affecter une longueur appréciable des conducteurs multibrins, la zone portant les dommages peut également être relativement ponctuelle (figures 5.21 et 5.22). Quant au nombre de conducteurs multibrins impliqués, il demeure une donnée aléatoire.

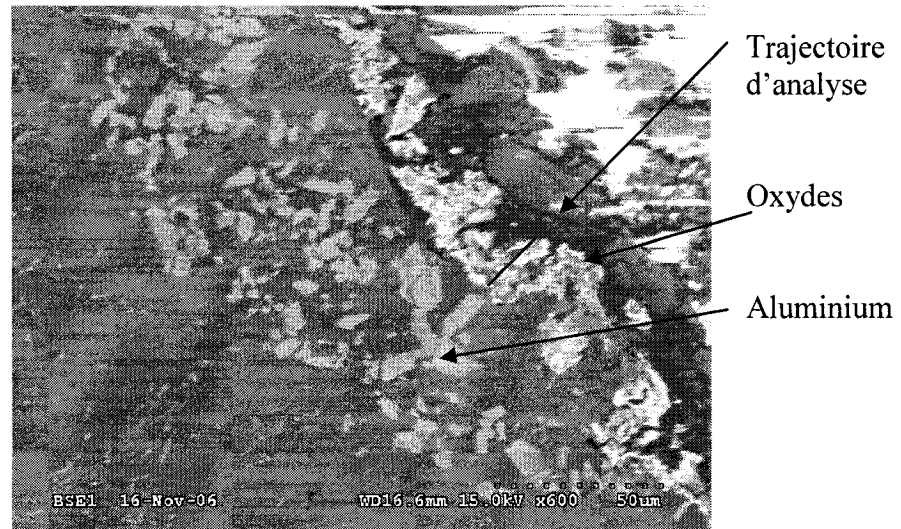
Figure 5.33 : Fusion thermique de l'aluminium en périphérie de l'interface zone fusionnée et matériel d'enrobage avec trajectoire d'analyse

Quant à l'évolution de l'oxygène et de l'aluminium dans les zones fusionnées thermiquement (figure 5.33), cet aspect a été caractérisé grâce à l'établissement d'un profil d'évolution linéaire de ces éléments (graphique 5.8).

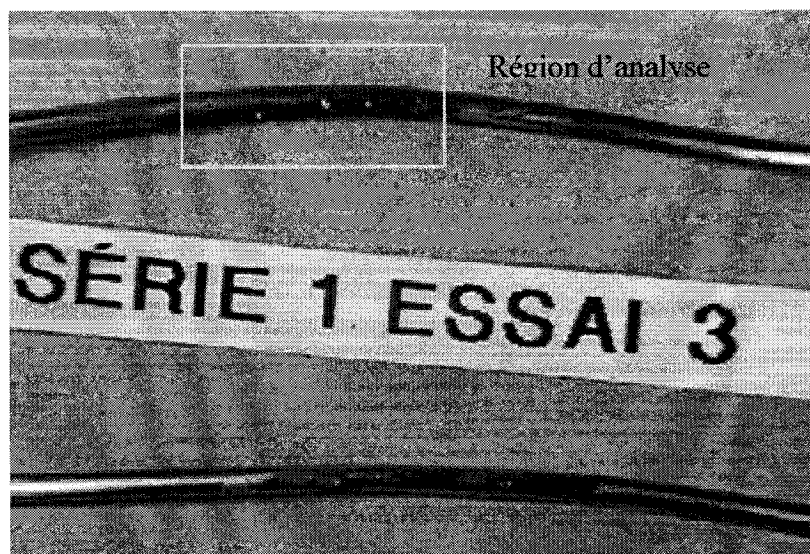
Dans le cas d'un court-circuit, les analyses de composition en surface du conducteur et incluant la zone endommagée (figure 5.76) révèlent les éléments constituant ledit métal, ainsi que l'oxygène, le carbone et quelques contaminants, comme montré au graphique 5.24 suivant. Il n'y a donc aucune information particulière à tirer quant aux métaux en présence lors des courts-circuits n'impliquant que des conducteurs de cuivre. En fait, comme ce type de court-circuit implique deux conducteurs de cuivre, ceux-ci se touchent et réagissent. Le métal qui se liquéfie au point de contact est donc constitué de cuivre, d'où la présence de cet élément. Quant aux contaminants, ils proviennent principalement du milieu d'incendie et de l'eau de l'arrosage des pompiers.

Figure 5.76 : Région d'analyse de composition sur conducteur de cuivre portant un endommagement par court-circuit

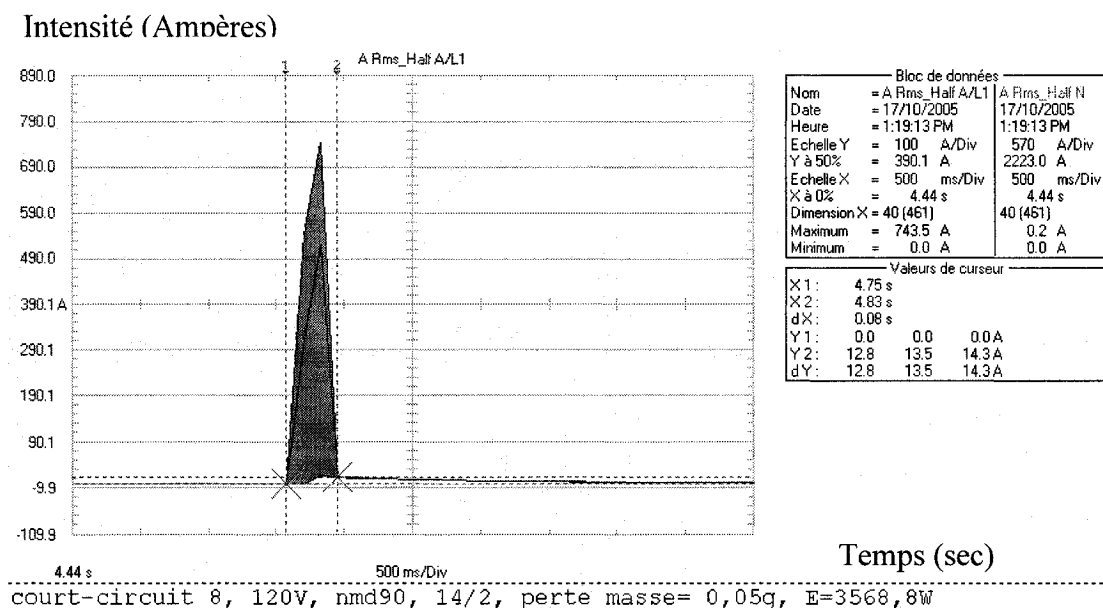
Intensité maximale : 743,5 Ampères

Graphique 5.28 : Variation de l'intensité du courant en fonction du temps lors d'un court-circuit à 120 volts pour un câble de cuivre 14AWG, 2005

valeur supérieure à 700 Ampères en un temps de 0,08 seconde, d'où l'énergie ainsi calculée trois fois plus élevée que dans le cas de l'essai dont la courbe a été présentée à la figure 5.26.

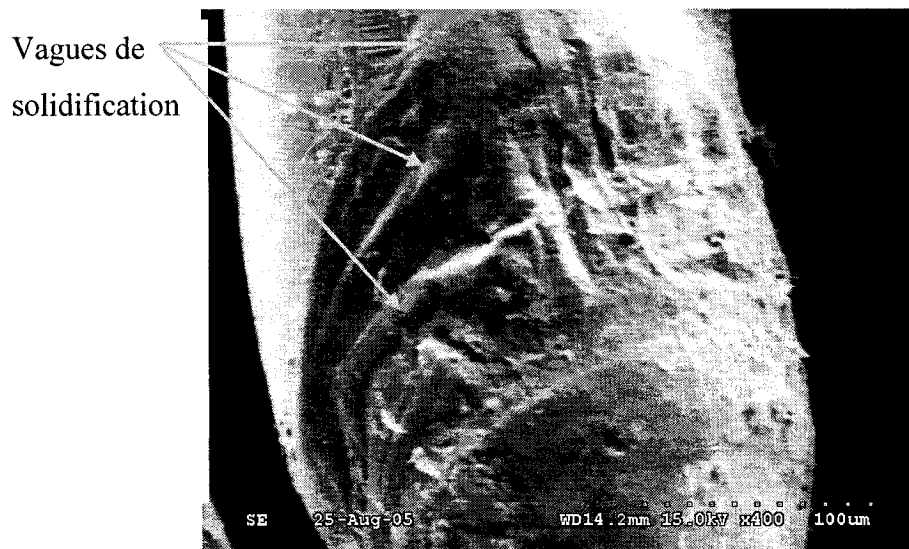
Figure 5.86 : Vagues de solidification produites en surface d'une zone affectée par court-circuit sur un conducteur de cuivre multibrins endommagé en laboratoire

Quant aux autres caractéristiques distinctives des surfaces endommagées par court-circuit par rapport à celles affectée thermiquement, elles incluaient également la présence de vagues de solidification engendrées par le métal liquide et sous forme de plasma sur les brins solides à partir du point de contact (figures 5.86 et 5.87). En fait, ces vagues en surface étaient attribuables à la solidification très rapide du cuivre liquide fondu par l'énergie du court-circuit.

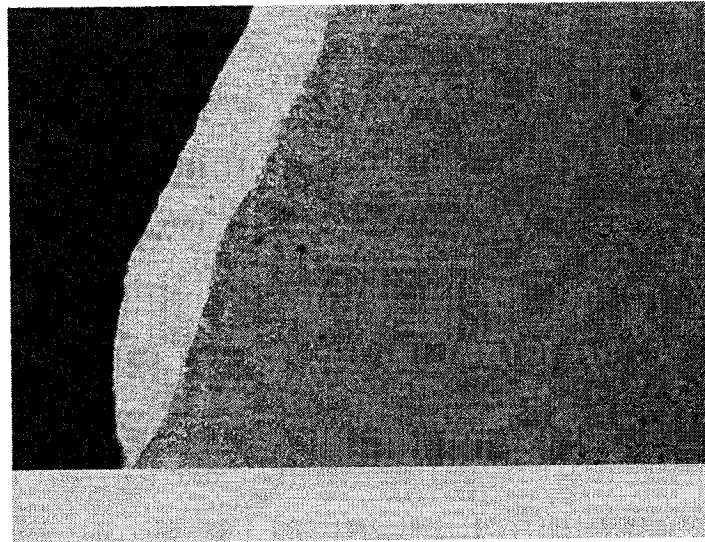
En plus de la région affectée thermiquement par les hautes températures générées lors du court-circuit, il existe une interaction entre les métaux au point de court-circuit. Cette interaction a toutefois été très rapide, limitant alors la formation des

intermétalliques entre le fer et l'aluminium. Cependant, les grains les plus près du dépôt d'aluminium ont subi une croissance supérieure à ceux du reste de la zone affectée (figure 5.100).
